<b>PROJECT</b> <b>WP9 SITE REMEDIATION PROJECT</b>	<b>COMPANY</b>

<b>Doc. n. RMAO 28: 16- 29 Febbraio 2016</b>		<b>Rev 00</b>

## RAPPORTO MONITORAGGIO AMBIENTALE PER L'OSSERVATORIO

**N#028: Periodo 16 - 29 Febbraio 2016**

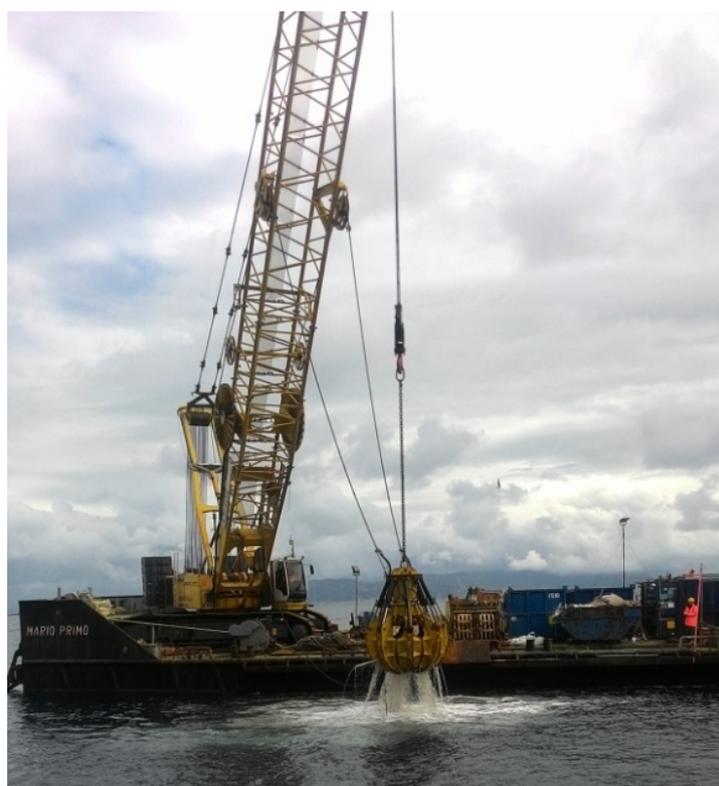
La benna impiegata per la rimozione dei debris

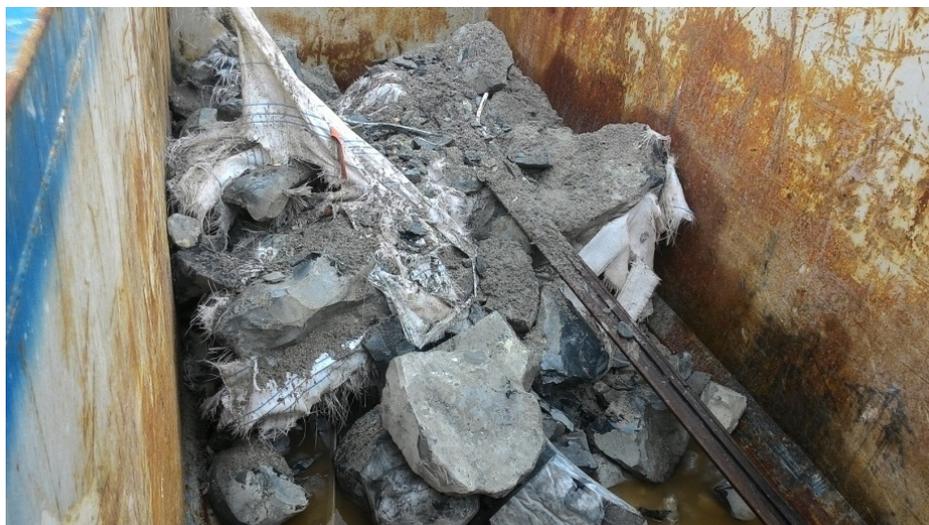
Migliorate le condizioni meteo, riprendono i lavori di rimozione dei debris in area 3 ad opera del Mario Primo e i survey con ROV dal Sarom 8 in area 6. Il personale LOC ha effettuato una visita sul Mario per verificare il materiale prelevato dalla benna durante la rimozione dei debris. E' evidente nello scarrabile la presenza di numerosi pezzi di cemento provenienti dalla rottura dei grout bags durante la loro rimozione.

Il materiale raccolto con la benna nello scarrabile a bordo del Mario I.

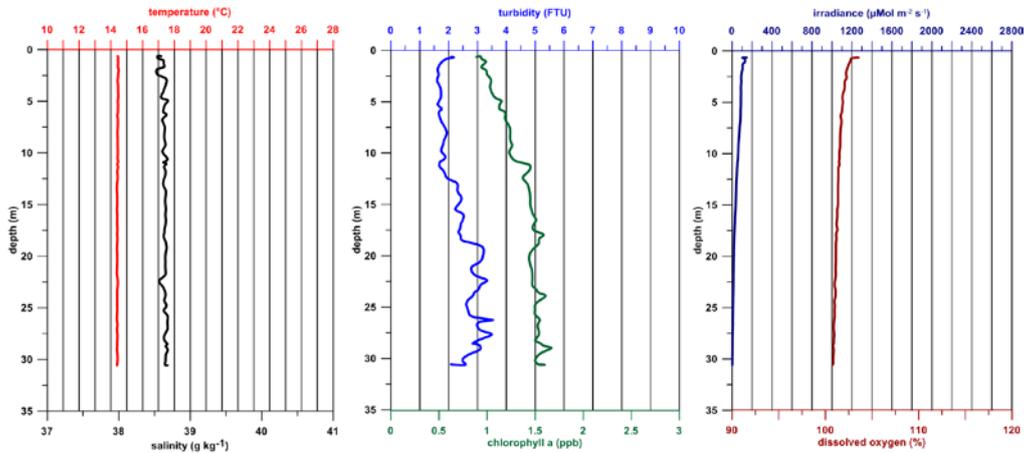
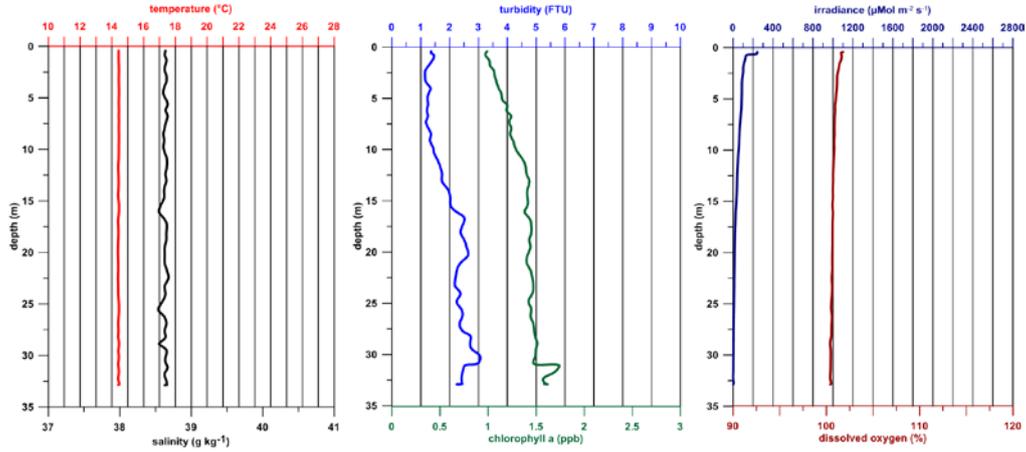
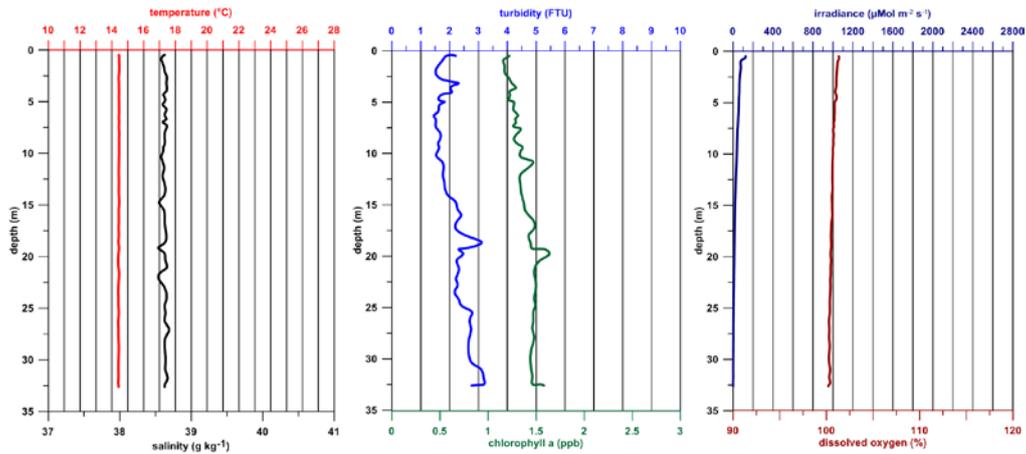
Come risulta dai grafici, si sono riscontrati valori di torbidità più alti in prossimità dell'area di lavoro della benna, stazione C, lungo tutta la colonna d'acqua (fino a 3.5 FTU). Valori simili sono stati misurati anche in superficie nella parte Nord dell'area di cantiere, stazioni A e B, dove probabilmente si è propagata la nuvola di torbida a causa del debole vento proveniente da S. Valori più contenuti (< 2 FTU) sono stati riscontrati nelle stazioni D ed E, più distanti dall'area dei lavori.

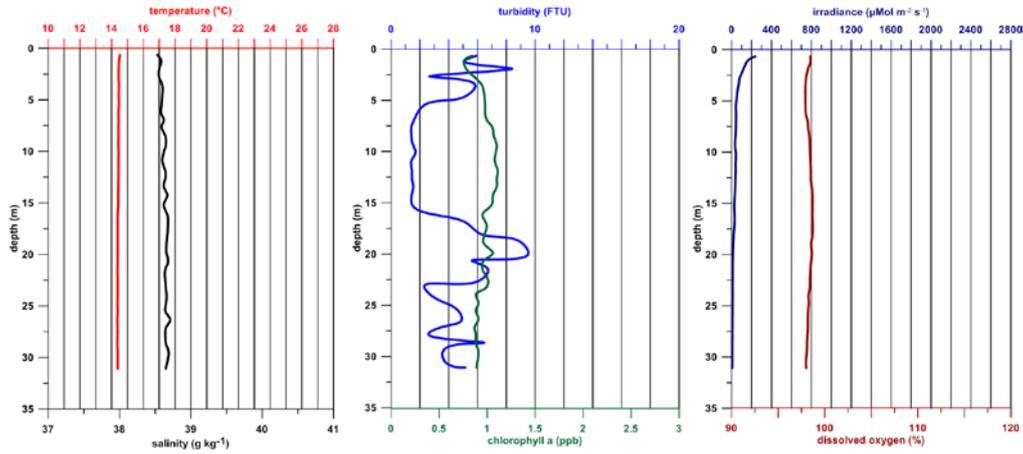
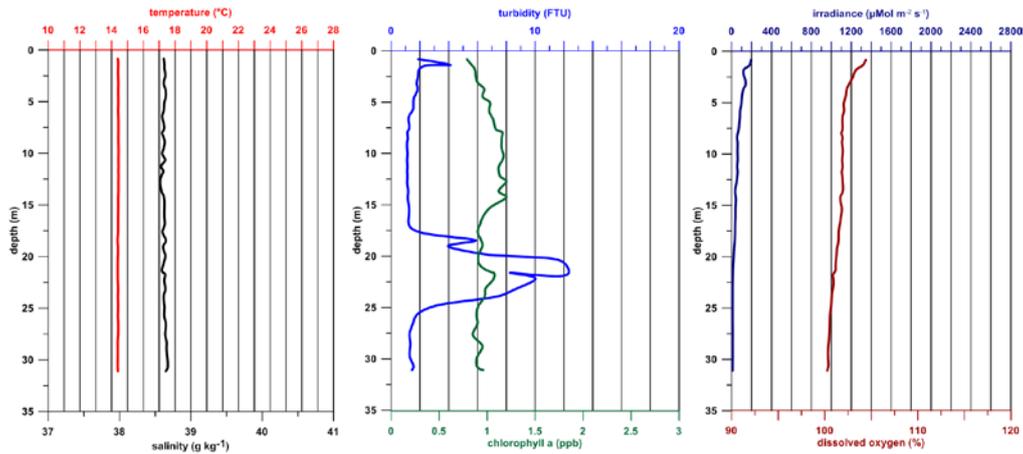
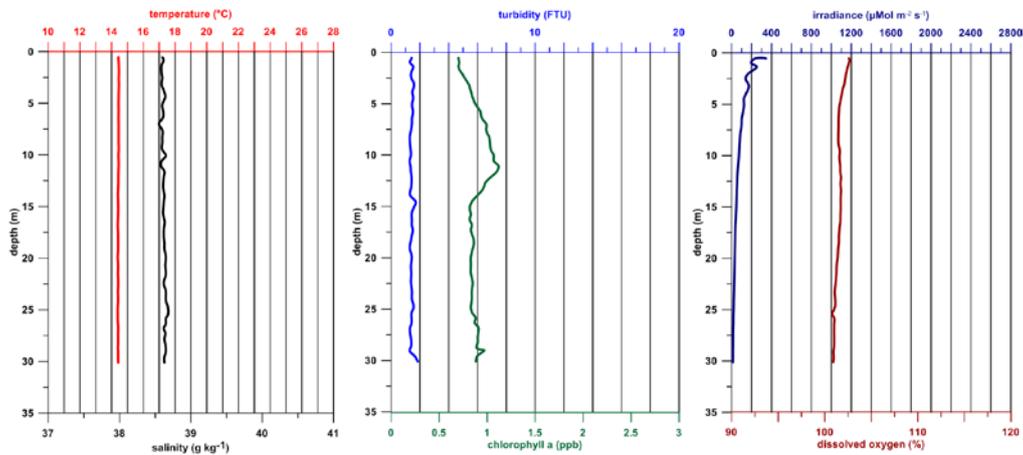
In occasione delle prime 2 bennate sono stati registrati, nell'area dove era avvenuto il prelievo di materiale, valori elevati di Torbidità (fino ad un max di 12.35 FTU) sia in superficie che in prossimità del fondo. In occasione della terza bennata e nelle altre stazioni di monitoraggio tale parametro presenta valori nella norma (sempre < 2 FTU). Gli altri parametri registrati mostrano andamenti nella norma in tutte le stazioni. Nel pomeriggio si è tenuto il consueto weekly meeting in cui è stato possibile aggiornare lo stato di avanzamento dei lavori e le attività future previste nella timeline.

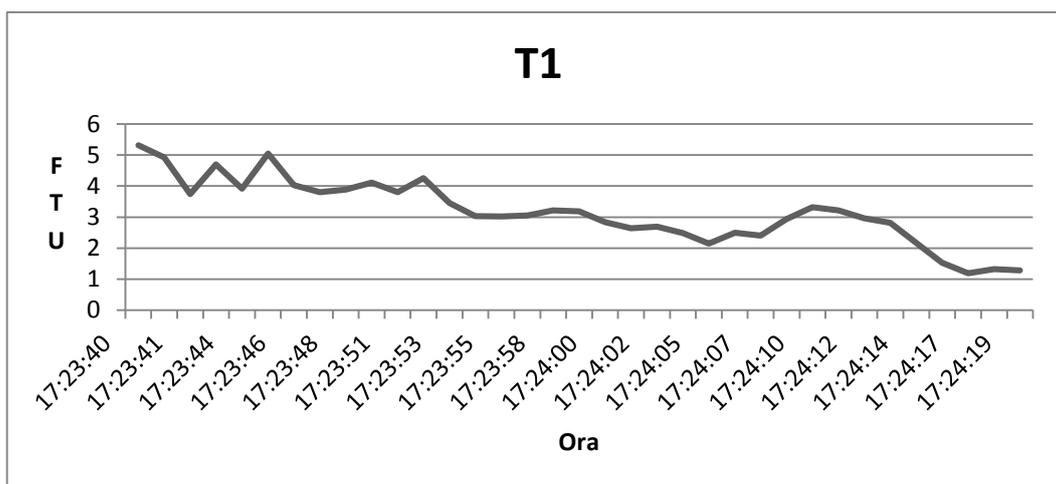
Nel corso del pomeriggio, al fine di monitorare la torbidità prodotta dalle attività della benna operante dal Mario Primo, sono state esaminate 8 stazioni fisse e un transetto tramite sonda multi parametrica CTD. Risulta evidente come nelle stazioni F, G, H sia presente una nuvola di sedimento fine nell'area immediatamente attorno alla zona di risalita della benna. In tale area si segnalano aumenti di torbidità fino a 7.5 FTU. Il sedimento in sospensione per opera della corrente di scirocco, tendeva a muoversi in direzione Nord. Tale spostamento è stato monitorato con un transetto in registrazione continua (T1, dalla sorgente di torbidità in direzione della corrente) alla profondità costante di 10 m. I dati evidenziano come a circa 40 m di distanza dalla sorgente, i valori di torbidità rientrano nella norma per la decantazione del sedimento stesso.

L'andamento della torbidità a partire dal punto in cui operava la benna alle ore 17:23:40 e andando verso Nord, alla profondità di 10 m, fino a circa 40 m di distanza (ore 17:24:19)

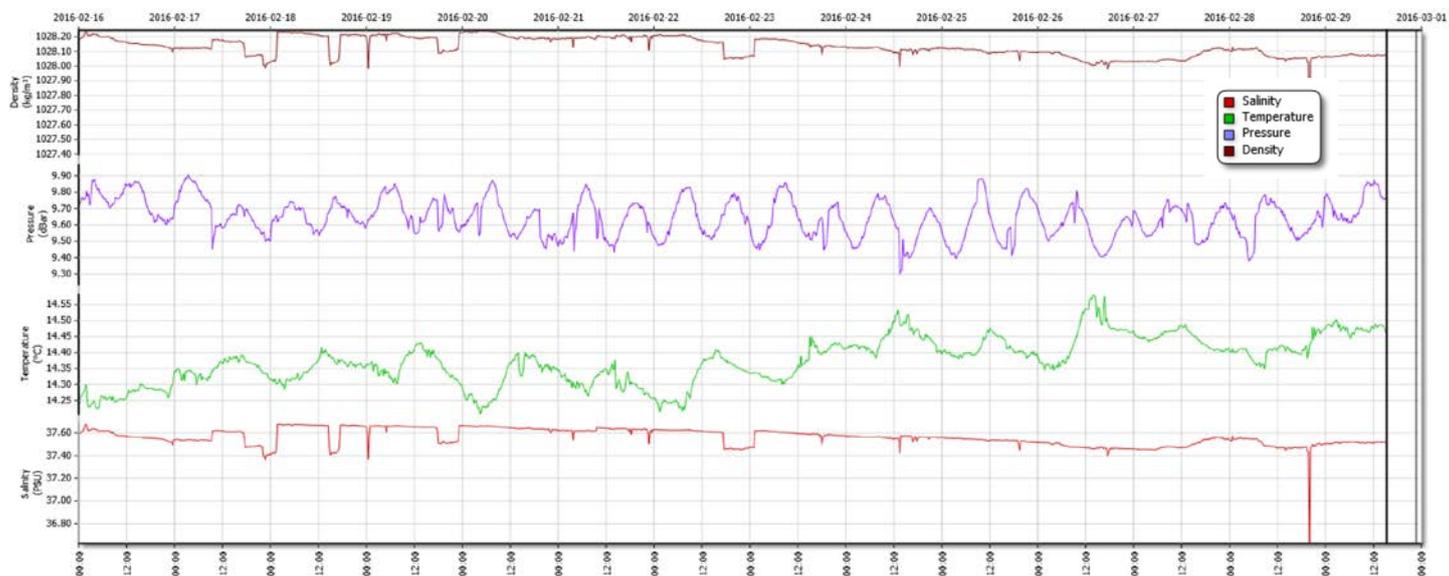
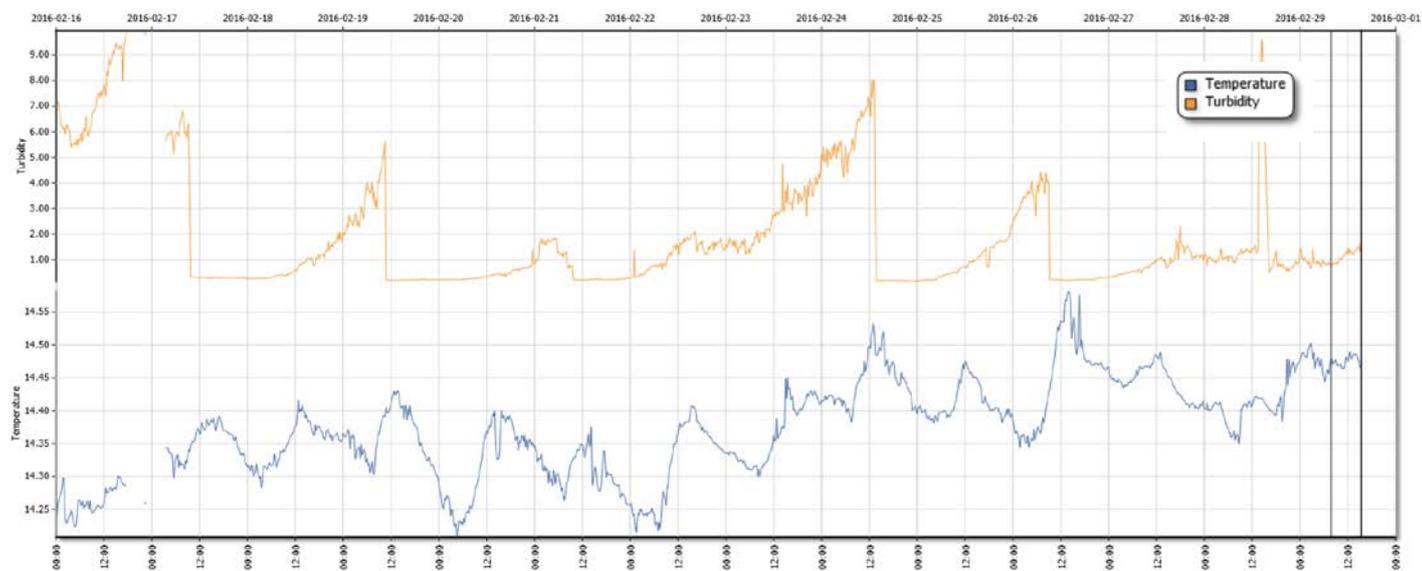
In questo periodo la sonda multi parametrica fissa ha fornito i valori dei parametri delle acque illustrati nei grafici seguenti. La temperatura dell'acqua oscilla tra 14,2°C e 14,6°C, con un leggero lieve aumento a partire dal 22 febbraio.

Lo strumento ha evidenziato altalenanti valori di torbidità elevati imputabili allo stato di pulizia del sensore.
