<b>PROJECT</b> <b>WP9 SITE REMEDIATION PROJECT</b>	<b>COMPANY</b>

## RAPPORTO MONITORAGGIO AMBIENTALE PER L'OSSERVATORIO

### N#036: Periodo 16 - 30 Giugno 2016

## Isola del Giglio, 16 – 30 Giugno 2016

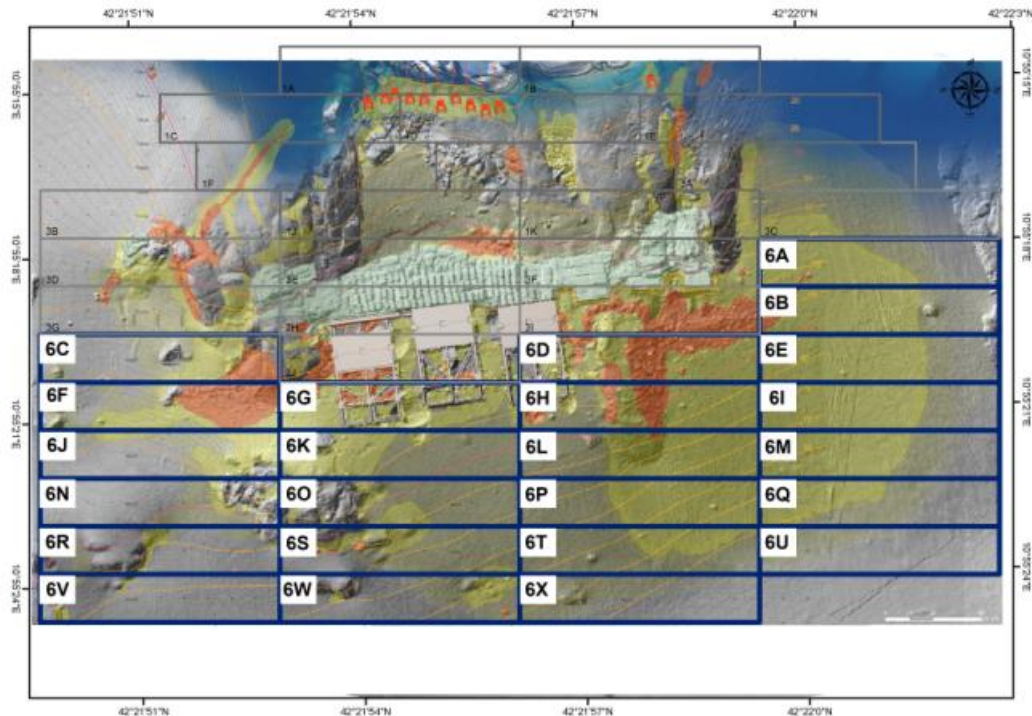
Mappa dei settori costituenti l'area 6.

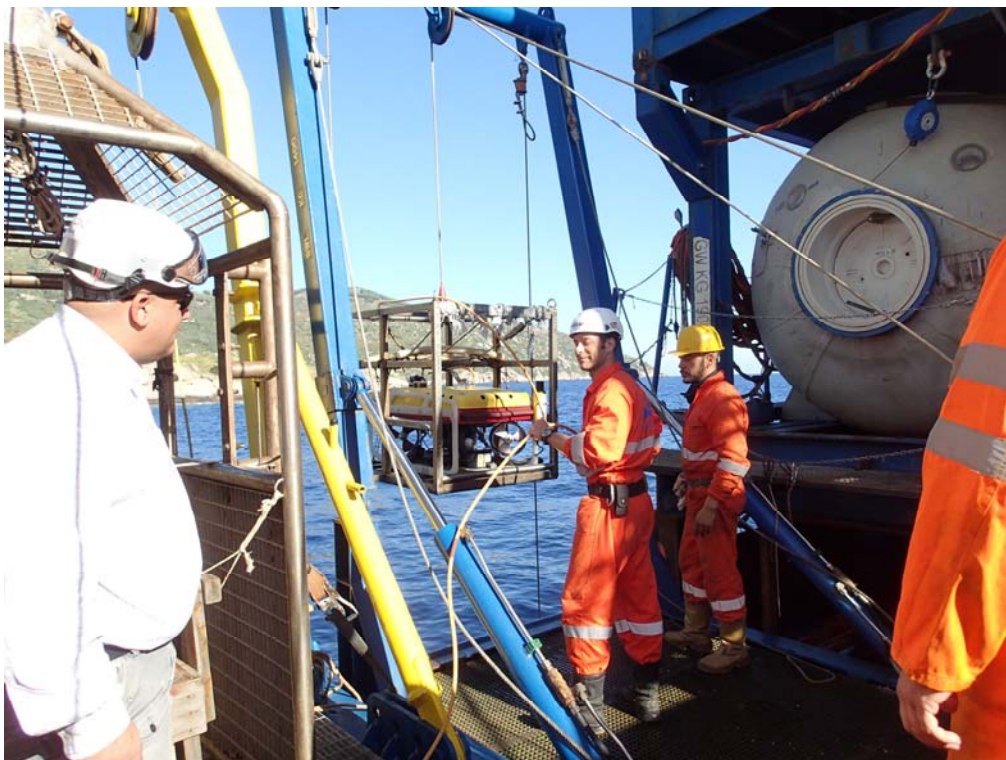
A bordo del Remas si mette in acqua il ROV per effettuare il survey sui debris

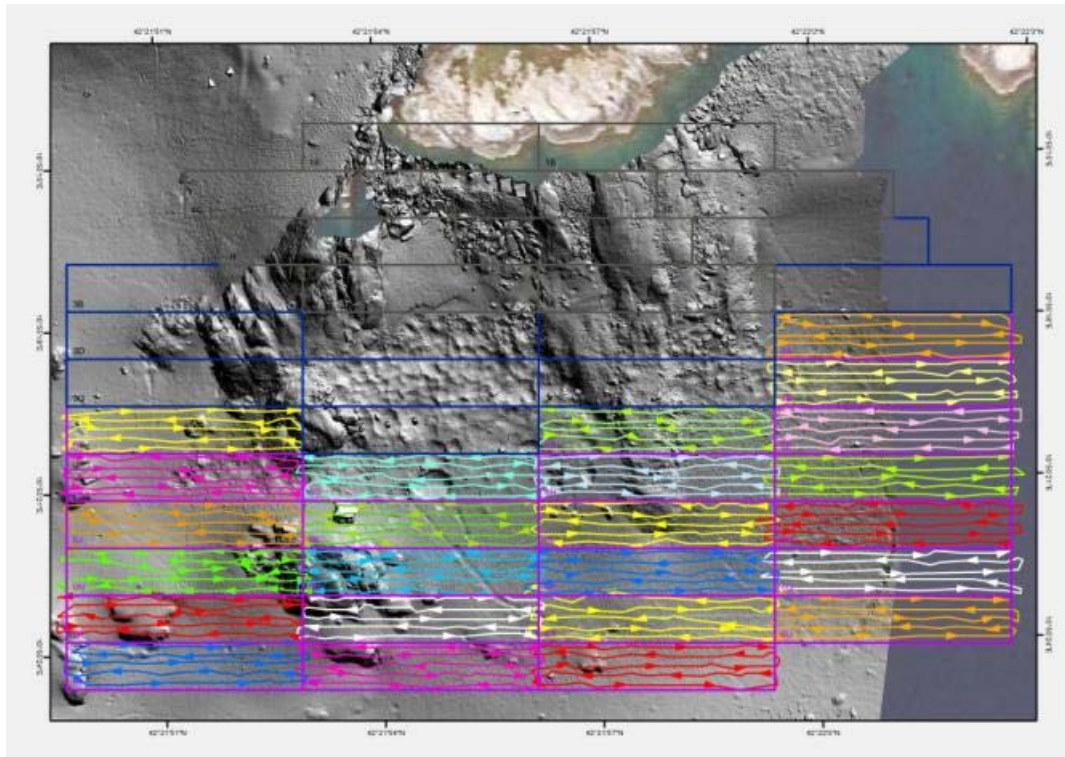
Insieme ai rappresentanti ARPAT ed ISPRA viene ultimato il survey di fine rimozione debris in area 6, ispezionando i settori 6J, 6F, 6C, 6O, 6K, 6G, 6V e 6R. Sono stati così ispezionati tutti i 24 settori costituenti l'area 6; il ROV ha percorso un totale di 120 transetti ognuno di 100 m di lunghezza. Nel tardo pomeriggio tutto il materiale acquisito è stato catalogato, dando inizio così alla fase di conversione e montaggio dei video che saranno inviati, insieme al report, ai membri dell'Osservatorio. Nel complesso il fondale appare pulito. Contemporaneamente continuano i test di rimozione dei sedimenti nella "shallow water area", mentre si lavora al perfezionamento del frantumatore per un successivo test ufficiale programmato per il 24/06/2016.

I transetti ROV percorsi in tutti i settori dell'area 6.

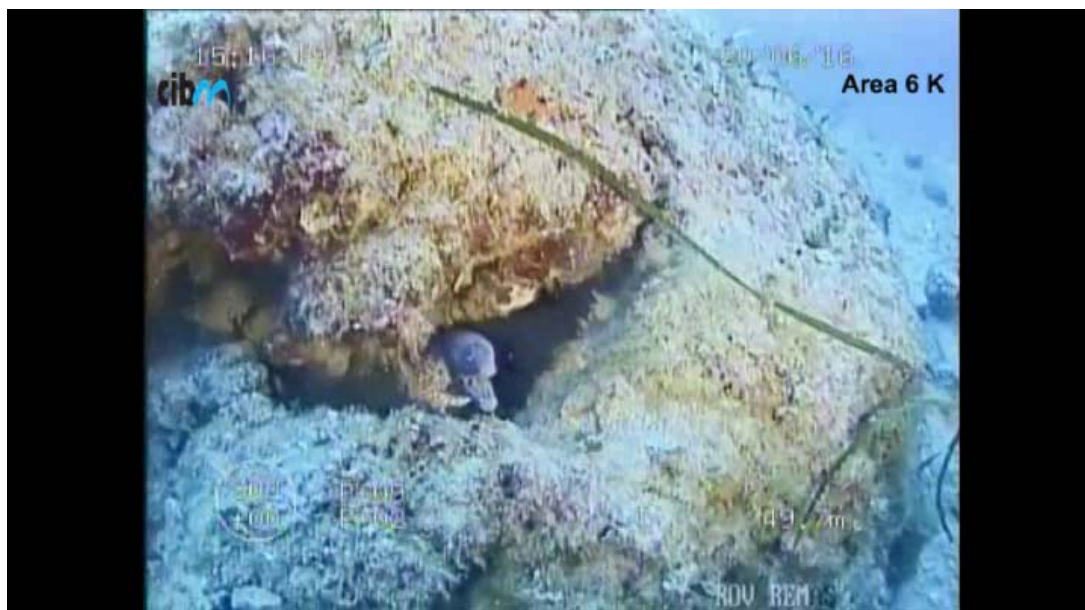
Un particolare del fondo roccioso dell'area 6 K alla profondità di 50 m. L'immagine è stata acquisita durante il montaggio video.

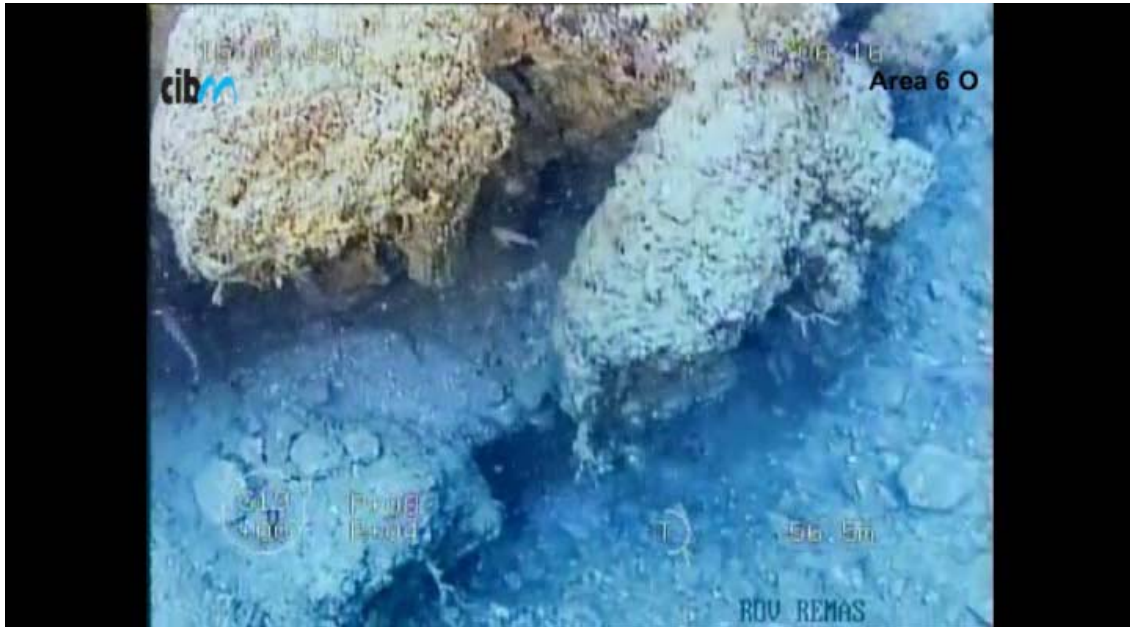
Uno screen shot acquisito durante il montaggio dei video dei transetti ROV percorsi in Area 6O.

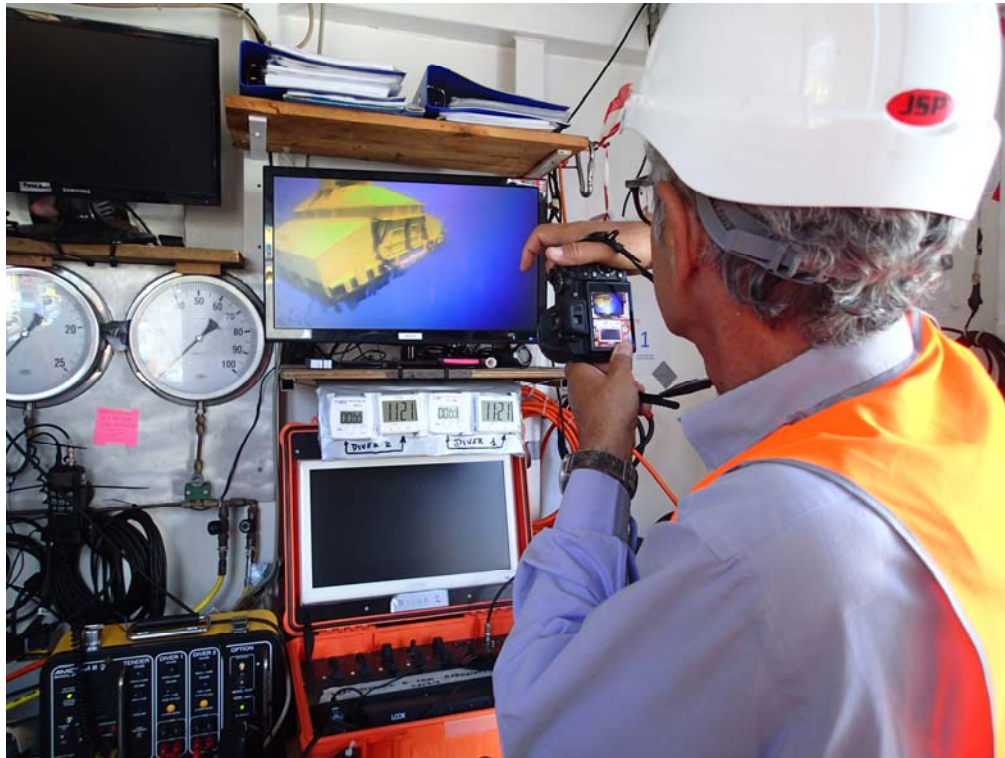
Durante la mattinata il personale CIBM insieme ai rappresentanti ISPRA, si è recato a bordo della Micoperi Trenta per seguire da vicino un nuovo test sul "frantumatore". Tale macchinario sarà impiegato per la rimozione dei frammenti di grout bags < 650 mm, riducendoli a frammenti più piccoli al fine di aspirarli successivamente. Ancora una volta, rimangono dubbi sulla efficacia della macchina. Nel tardo pomeriggio è stato ultimato il montaggio dei video ROV acquisiti nei giorni scorsi, mentre si procede la stesura del report finale.

Verifica di funzionamento del sistema di frantumazione dei pezzi di cemento

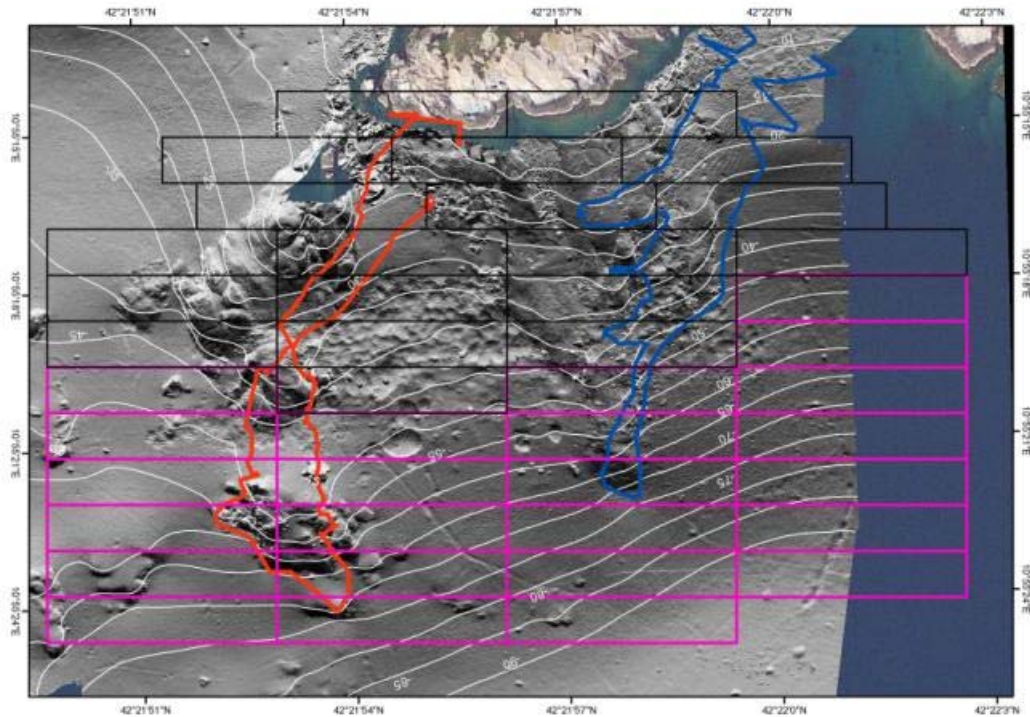
I percorsi effettuati nei giorni scorsi dall'operatore subacqueo; in rosso il percorso dell'immersione fatta il 26/06/2016 mentre in blu il percorso dell'immersione fatta il 27/06/2016.

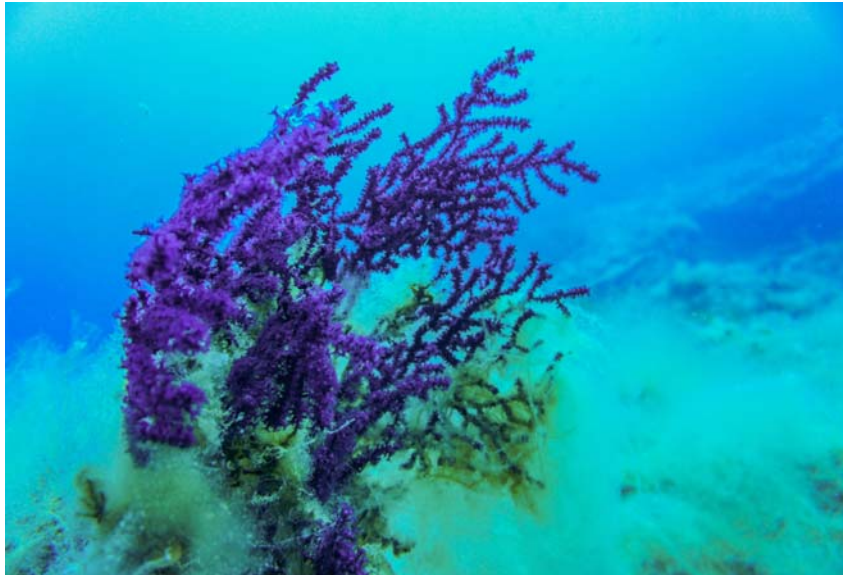
Il personale CIBM effettua una immersione in zona secca dei Subielli al fine di monitorare lo stato dei fondali. Si riportano abbondanti fioriture stagionali di mucillagine, formata dall'alga bruna *Acinetospora crinita* (Ectocarpales)

Fioriture della microalga filamentosa *Acinetospora crinita* in prossimità di una gorgonia rossa (*Paramuricea clavata*)

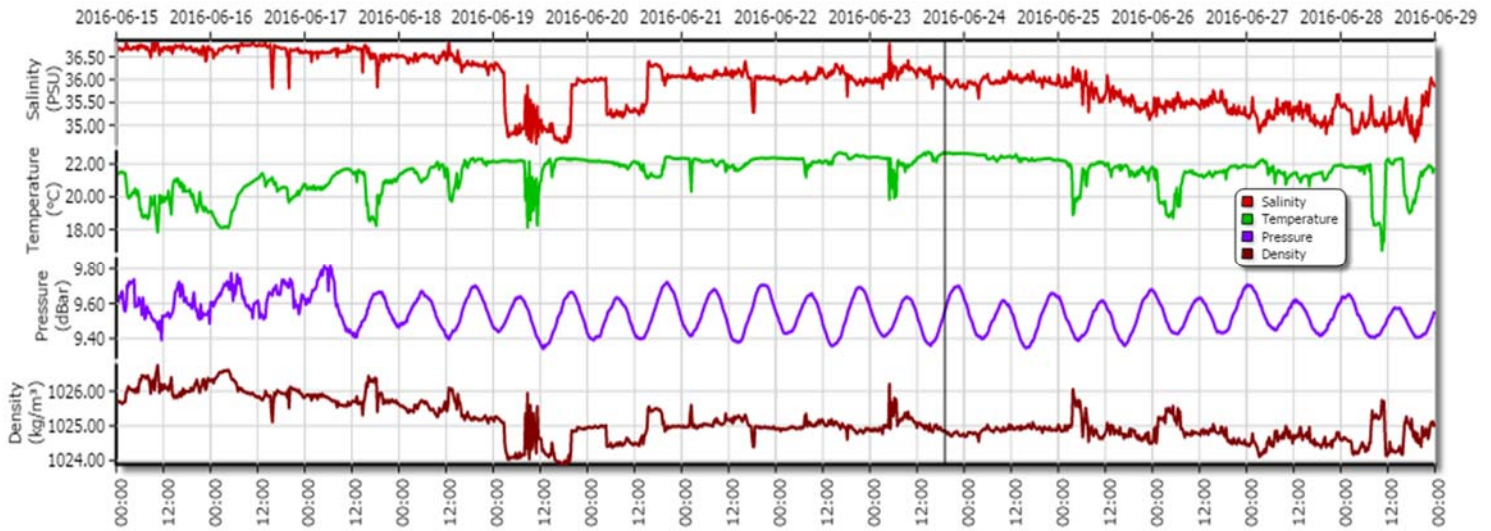
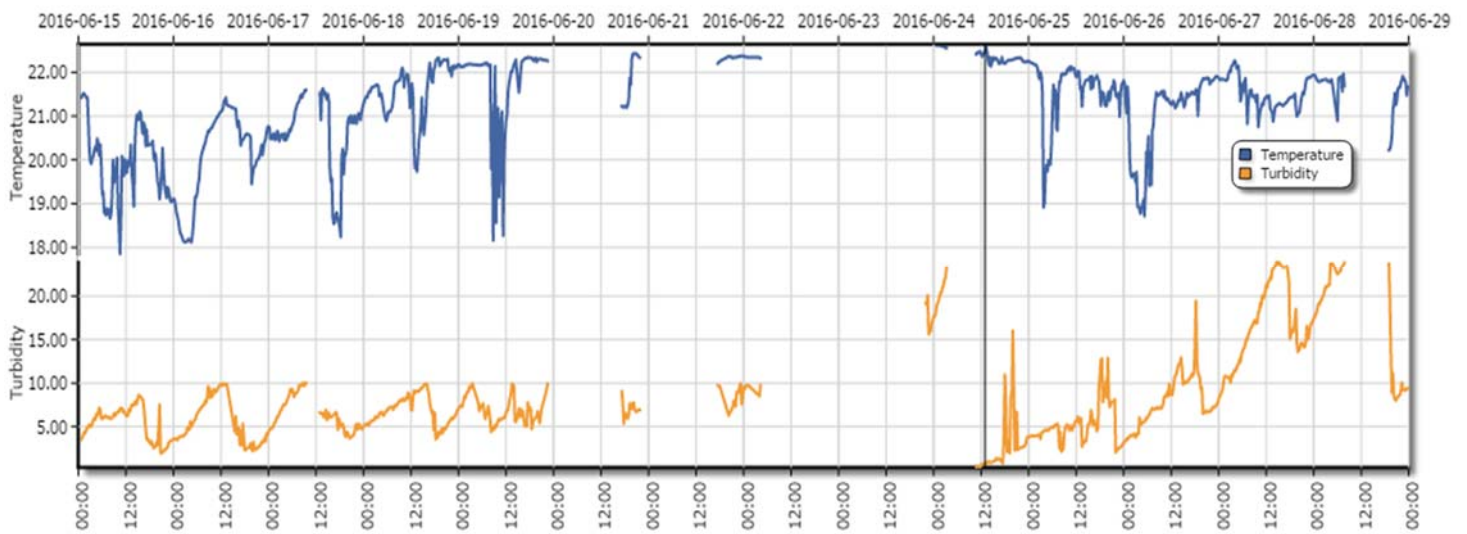
In questo periodo la sonda multi parametrica fissa ha fornito valori dei parametri delle acque illustrati nei grafici sottostanti. La temperatura dell'acqua oscilla tra 18,6 °C e 22,4°C, con un trend in aumento in accordo alla stagione.

Lo strumento ha evidenziato i soliti andamenti oscillanti dei valori di torbidità, legati alla crescita di alghe sul sensore. Tale crescita è favorita dall'aumentato periodo di luminosità e dalla temperatura crescente. Si segnalano alcuni periodi in cui sensore non ha registrato per malfunzionamento.
