PROJECT WP9 SITE REMEDIATION PROJECT	COMPANY

RAPPORTO MONITORAGGIO AMBIENTALE PER L'OSSERVATORIO

N#080: Periodo 16 Aprile – 12 Maggio 2018

Isola del Giglio, 16 Aprile – 12 Maggio 2018

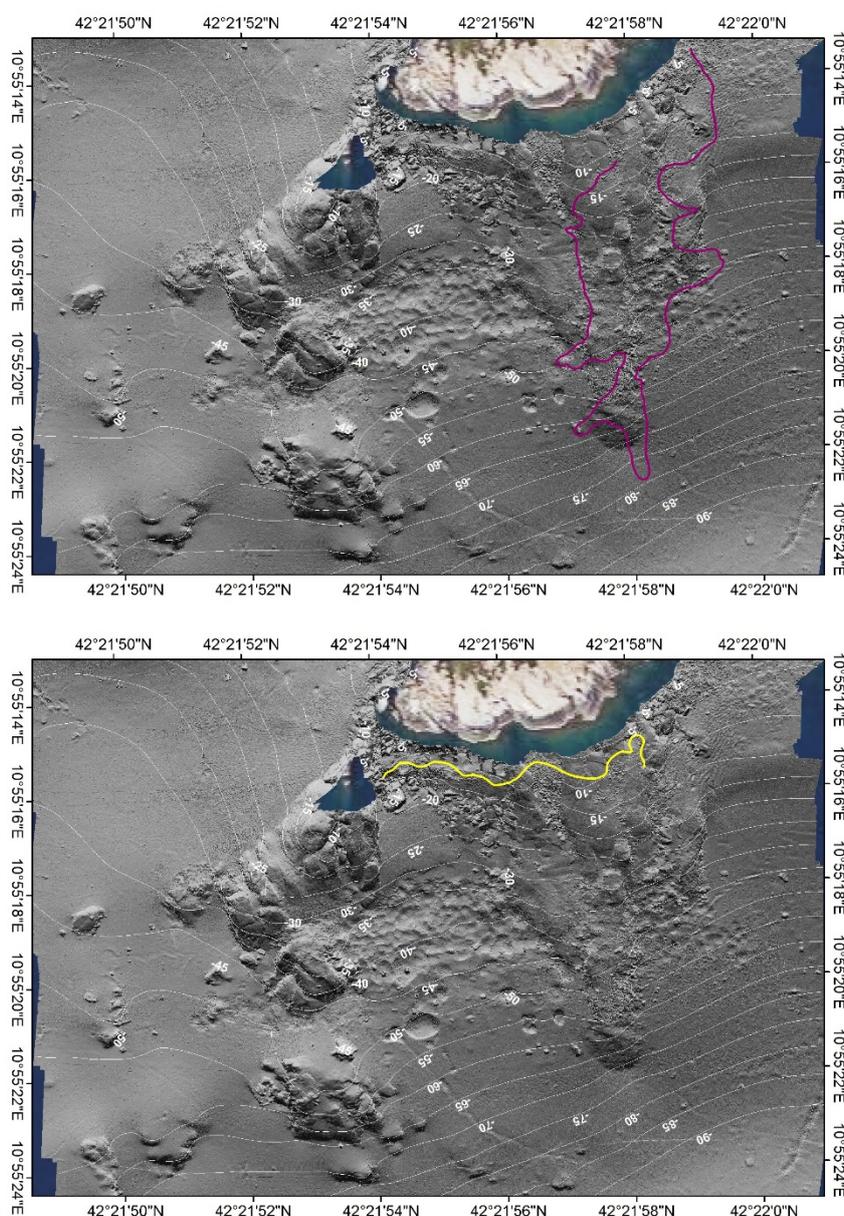
Proseguono le ispezioni finali sul fondale effettuate alla presenza dei rappresentanti dell'Osservatorio. Oltre ai survey con ROV, viene condotta una immersione subacquea con rebreather per effettuare riprese video in alta definizione sulla dorsale rocciosa situata nella parte Nord dell'area cantiere e nella zona anchor blocks. Durante il survey vengono individuati alcuni punti caratterizzati dalla presenza di vetri e pezzi di cemento segnalati a Micoperi per la pulizia.

Survey effettuati in immersione sulla dorsale rocciosa settentrionale e in area anchor blocks.

Micoperi provvede alla pulizia delle aree segnalate durante il survey del 18/04/2018; i divers lavorano a profondità comprese tra i 30 ed i 45 m. Il personale CIBM effettua un survey in immersione con riprese video in HD della porzione profonda della dorsale rocciosa della Gabbianara. L'operatore subacqueo acquisisce immagini fino a 80 m di profondità.

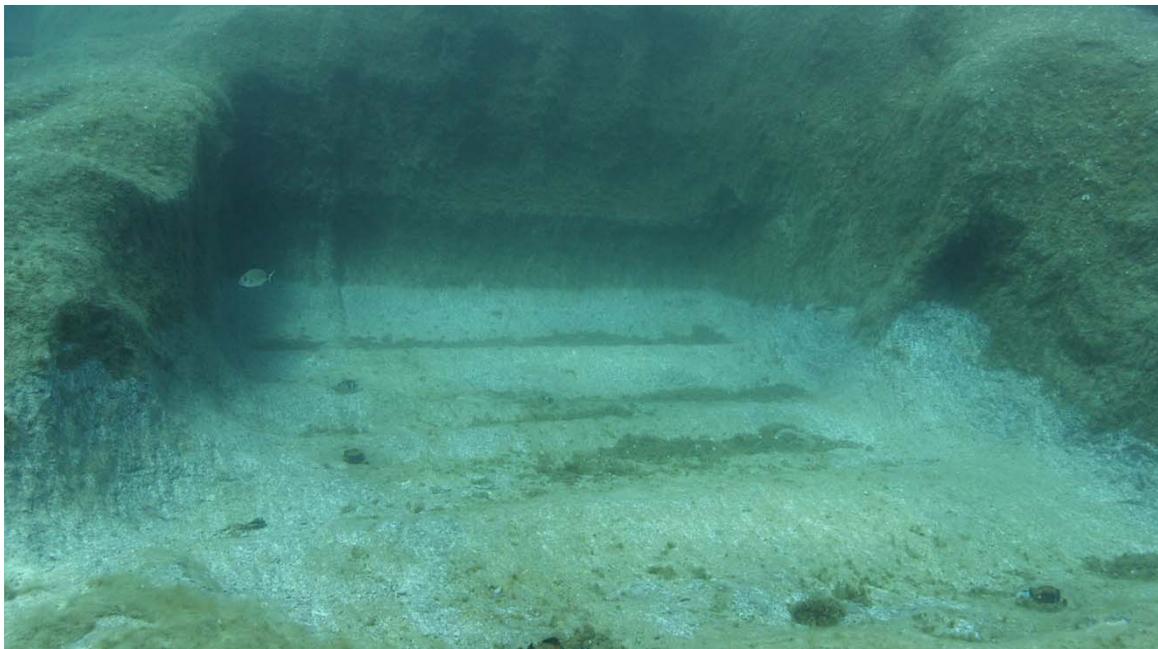
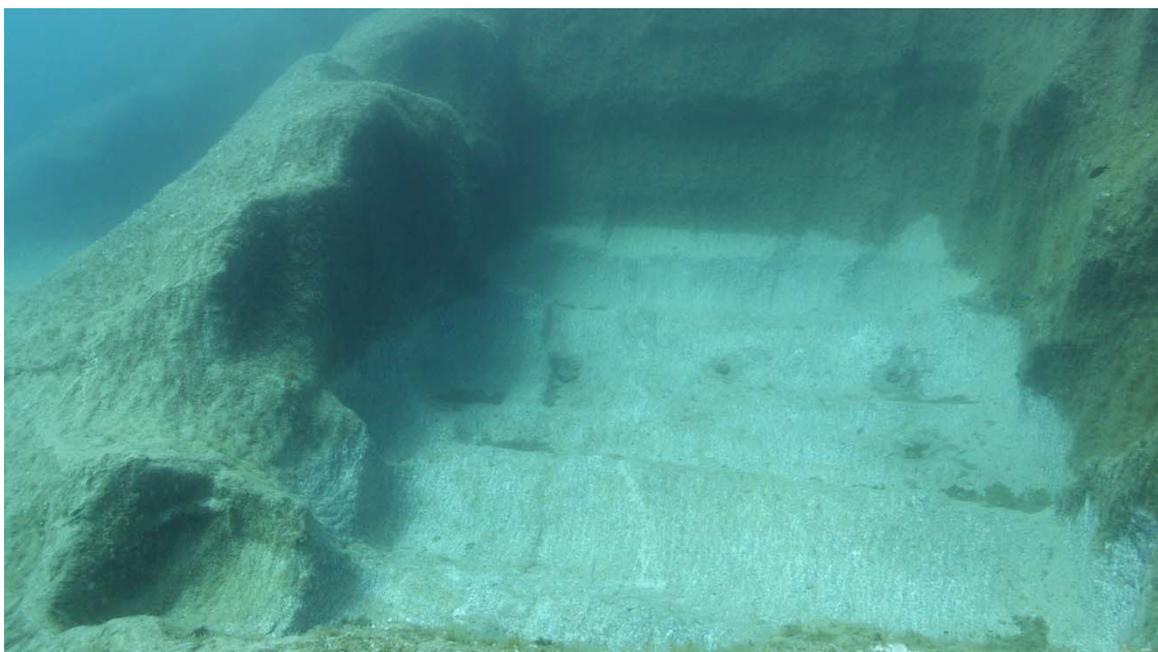
La base e le pareti degli anchor blocks ripuliti dal cemento

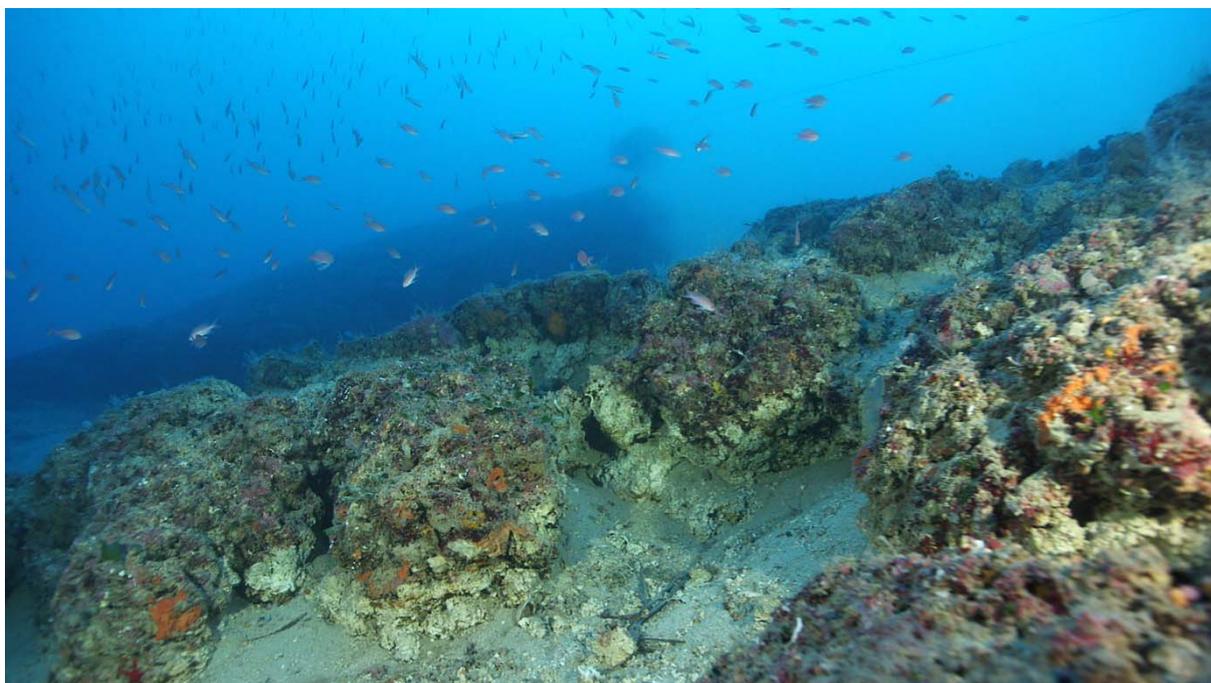
Affioramento roccioso ripulito dal sedimento che lo ricopriva parzialmente: da notare il cornicione di colore più chiaro alla base che indica il livello dei sedimenti rimossi.

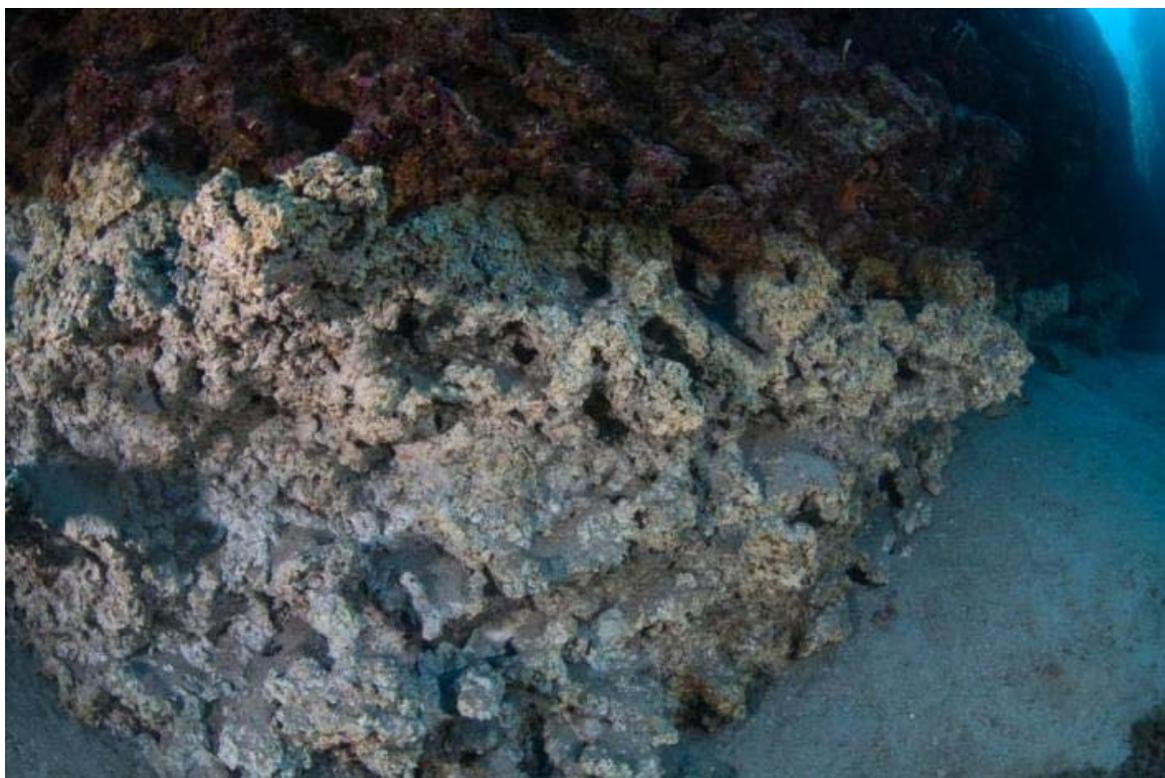
Una parete rocciosa parzialmente scoperta dal sedimento. Si nota la netta separazione tra il substrato popolato da organismi viventi e la parte bianca, dove il sedimento è stato rimosso.

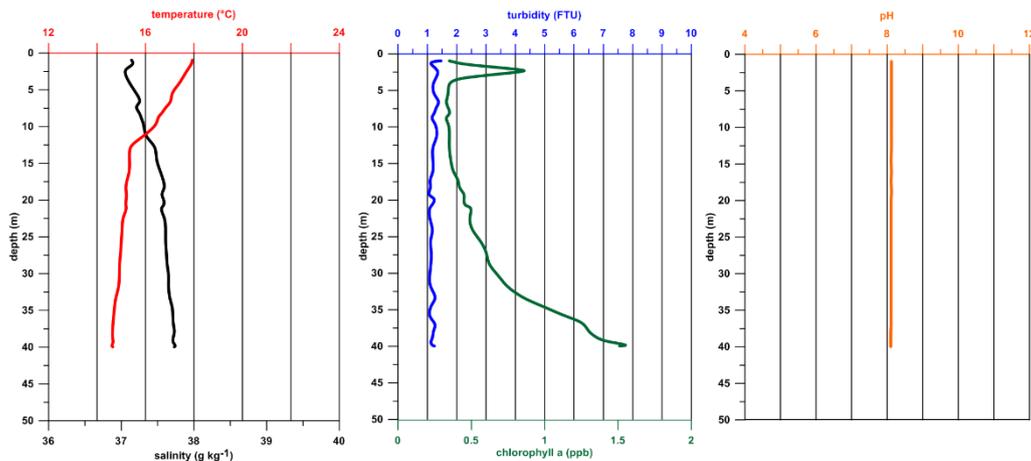
Stazione A (h. 14:45)

Nel pomeriggio, contemporaneamente alle operazioni di aspirazione del cemento dai fondali dell'area di cantiere, sono stati acquisiti dati sulla qualità delle acque mediante sonda multiparametrica. Le misure sono state effettuate in 5 stazioni disposte in prossimità del lato dritto della Micoperi Trenta. I 5 parametri chimico-fisici (Temperatura, Salinità, Torbidità, Clorofilla α e pH) sono stati monitorati fino a 40 m di profondità. Non si registrano valori o andamenti anomali; la Torbidità è < 2.0 FTU in tutte le stazioni, ad eccezione della stazione E dove a circa 20 m di profondità viene riportato un leggerissimo aumento, comunque inferiore 3.0 FTU.

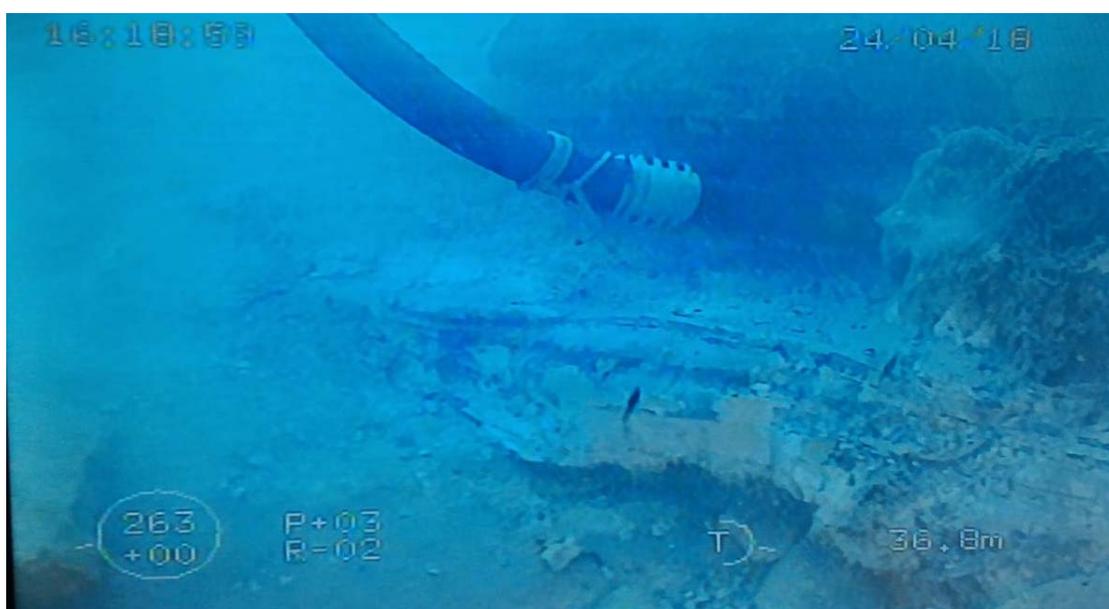
Il personale CIBM si reca a bordo della Micoperi Trenta per seguire più da vicino le operazioni di pulizia delle aree segnalate durante i survey dei giorni scorsi. I Divers Micoperi operano mediante sorbona in prossimità dei detriti cementizi presenti in prossimità dei residui dei pali delle piattaforme 4 e 5. In particolare, si provvede alla rimozione della boiacca e del sedimento fine tra le rocce.

Immagine ripresa dal ROV della sorbona in azione per aspirare pezzi di cemento tra le rocce.

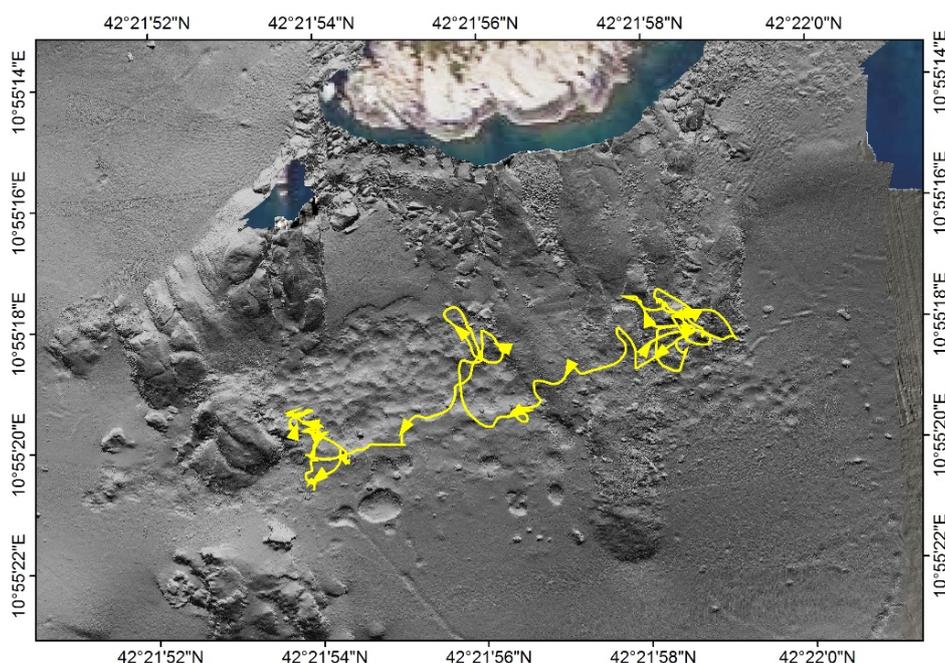
In tarda mattinata arrivano i rappresentanti dell'Osservatorio (tecnici di ARPAT e ISPR) per effettuare un survey di verifica dell'avvenuta pulizia nei tratti di fondale evidenziati durante l'ispezione del 21 Aprile scorso. Rimangono alcuni oggetti sul fondale che saranno rimossi nei prossimi giorni.

Il tracciato ROV del survey del 4 maggio che ha interessato in particolare le 3 aree con presenza di cemento infiltrato tra le rocce
