WP9SR –Costa Concordia - Ripristino del sito all’Isola del Giglio

Incontro con la popolazione del Giglio – 07 nov 16

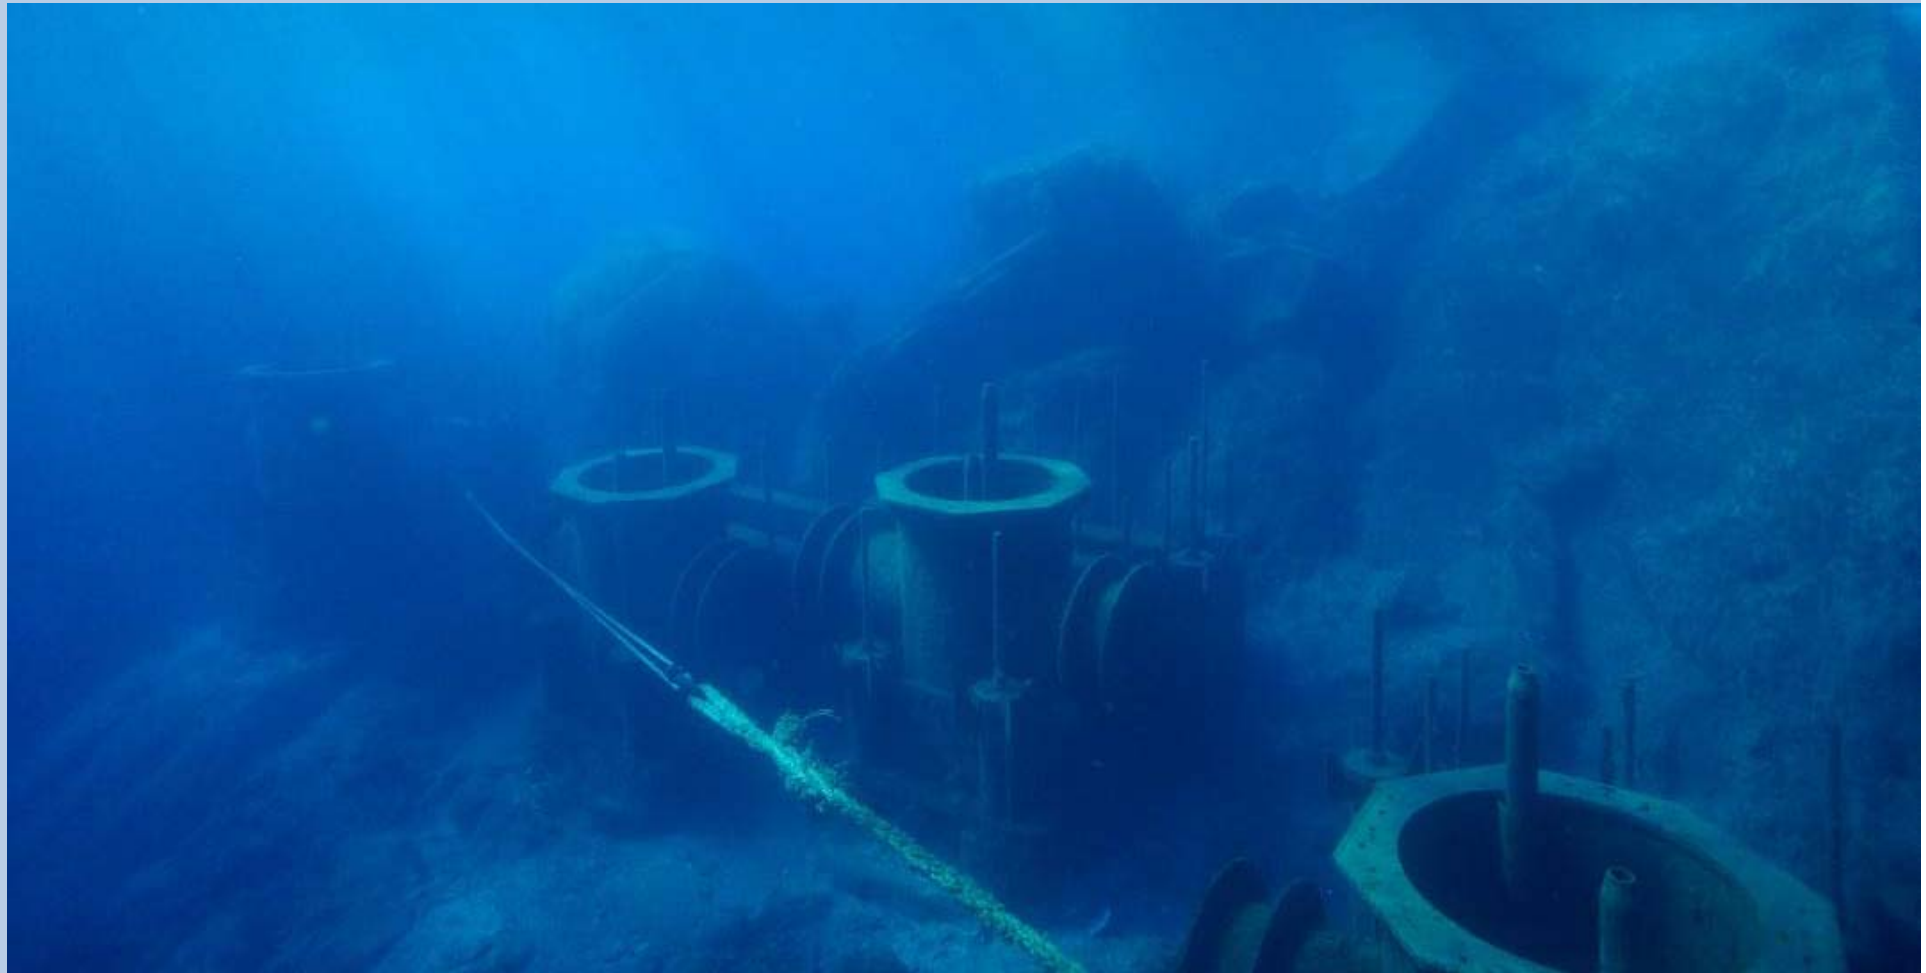
Anchor block prima della rimozione

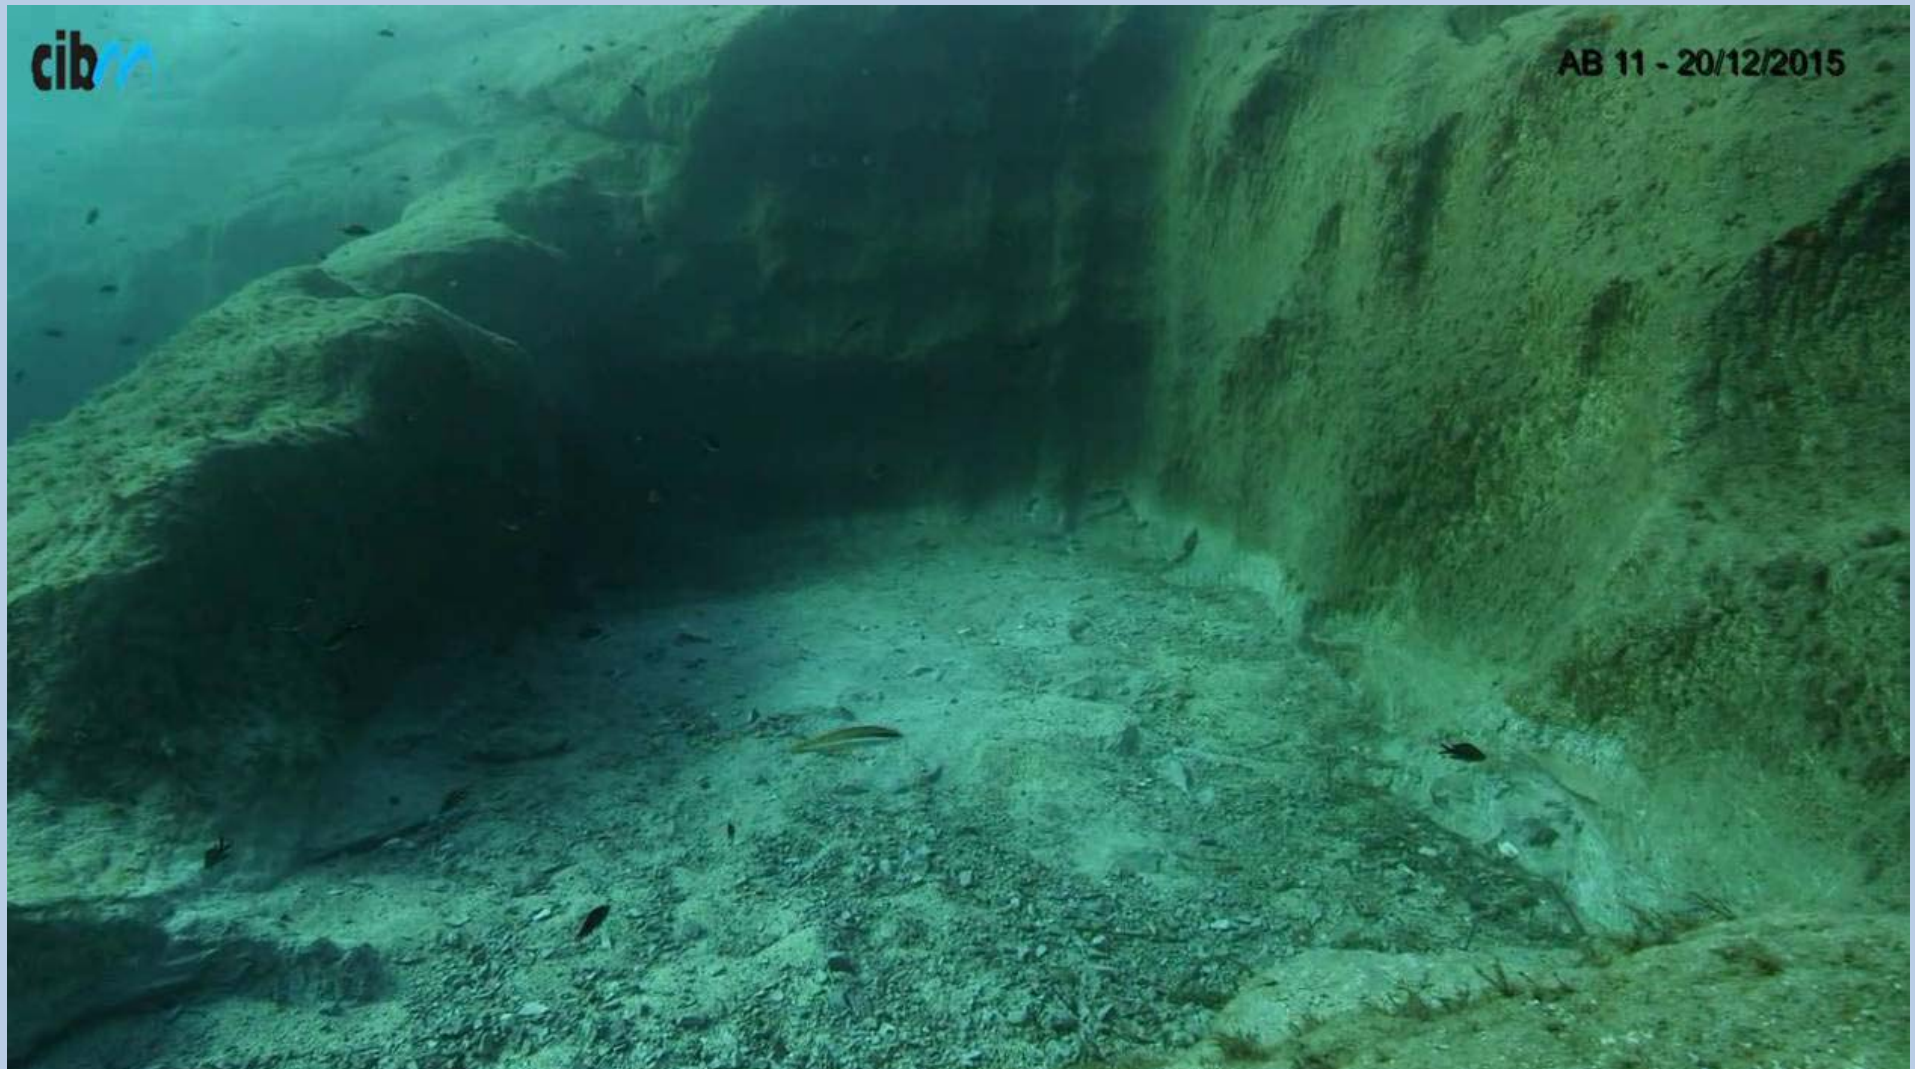
Fondale dopo la rimozione degli anchor block

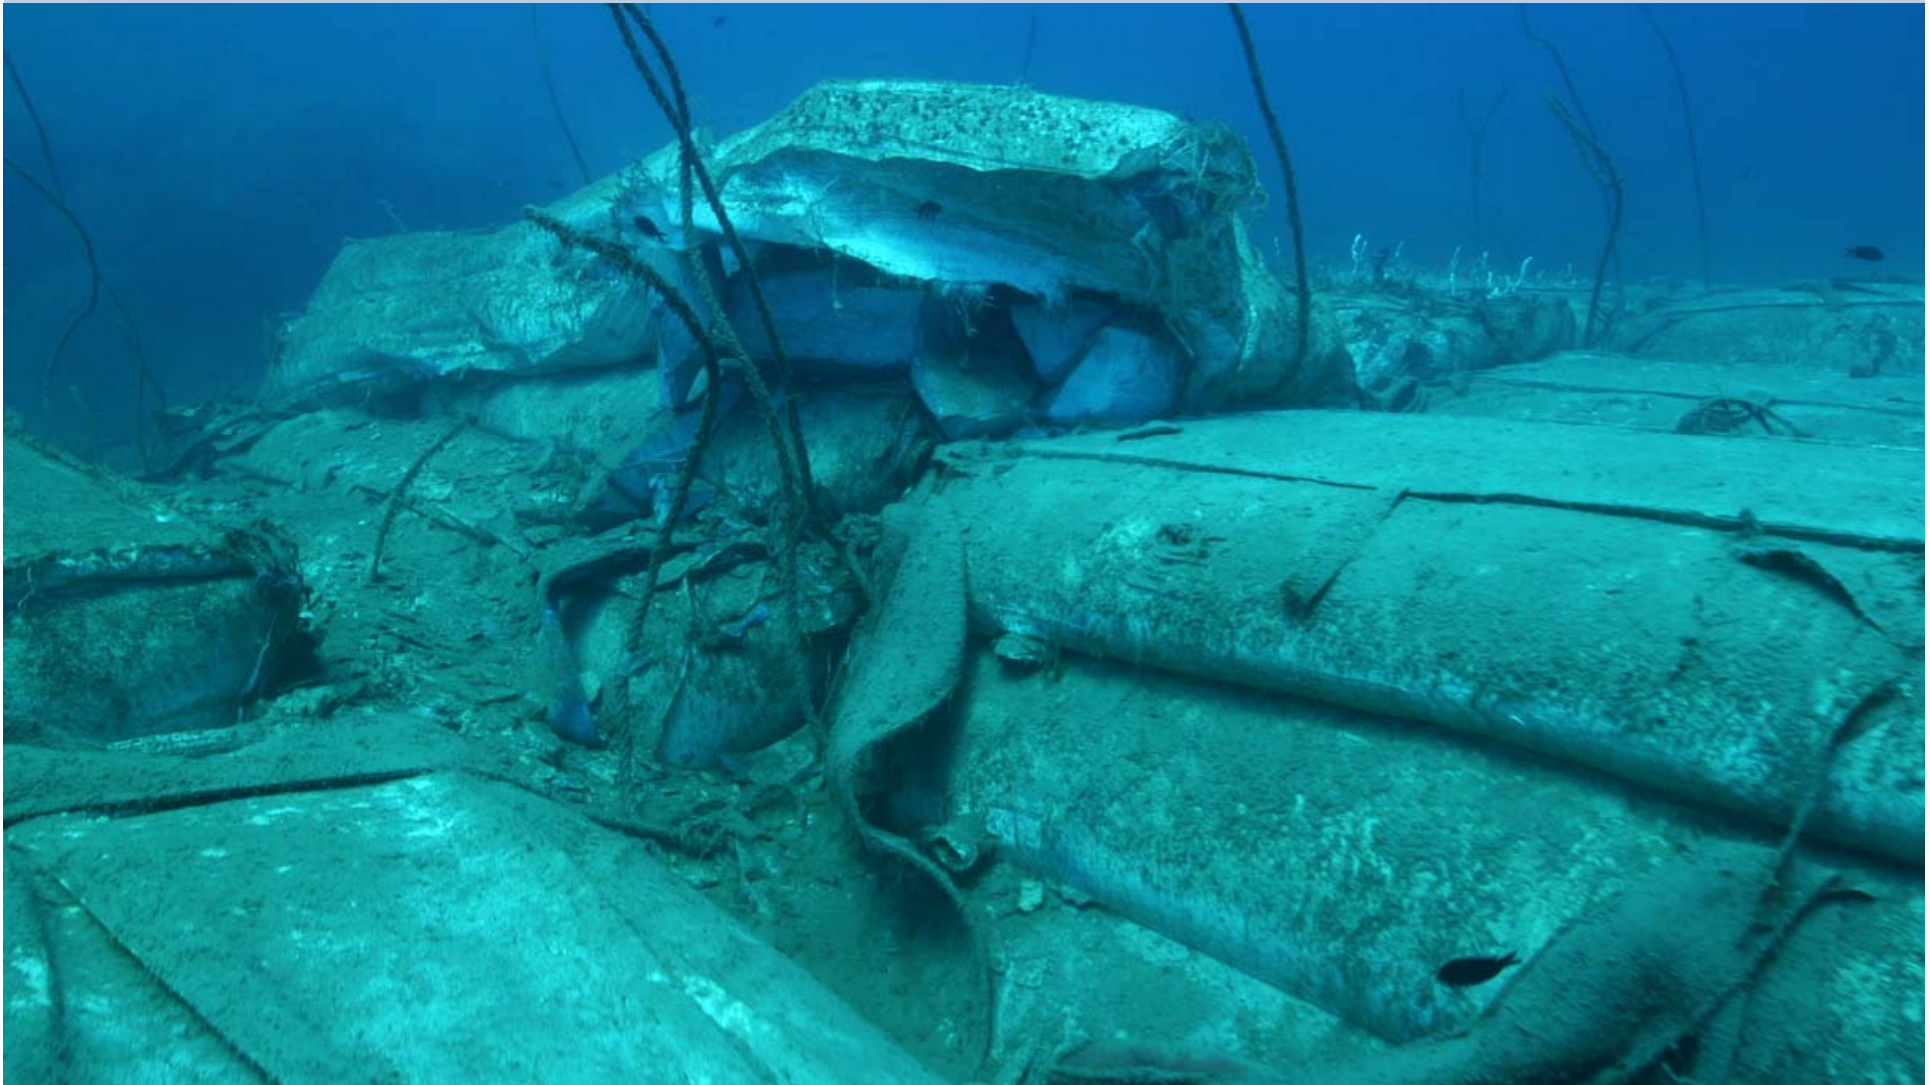
Grout bags prima della rimozione

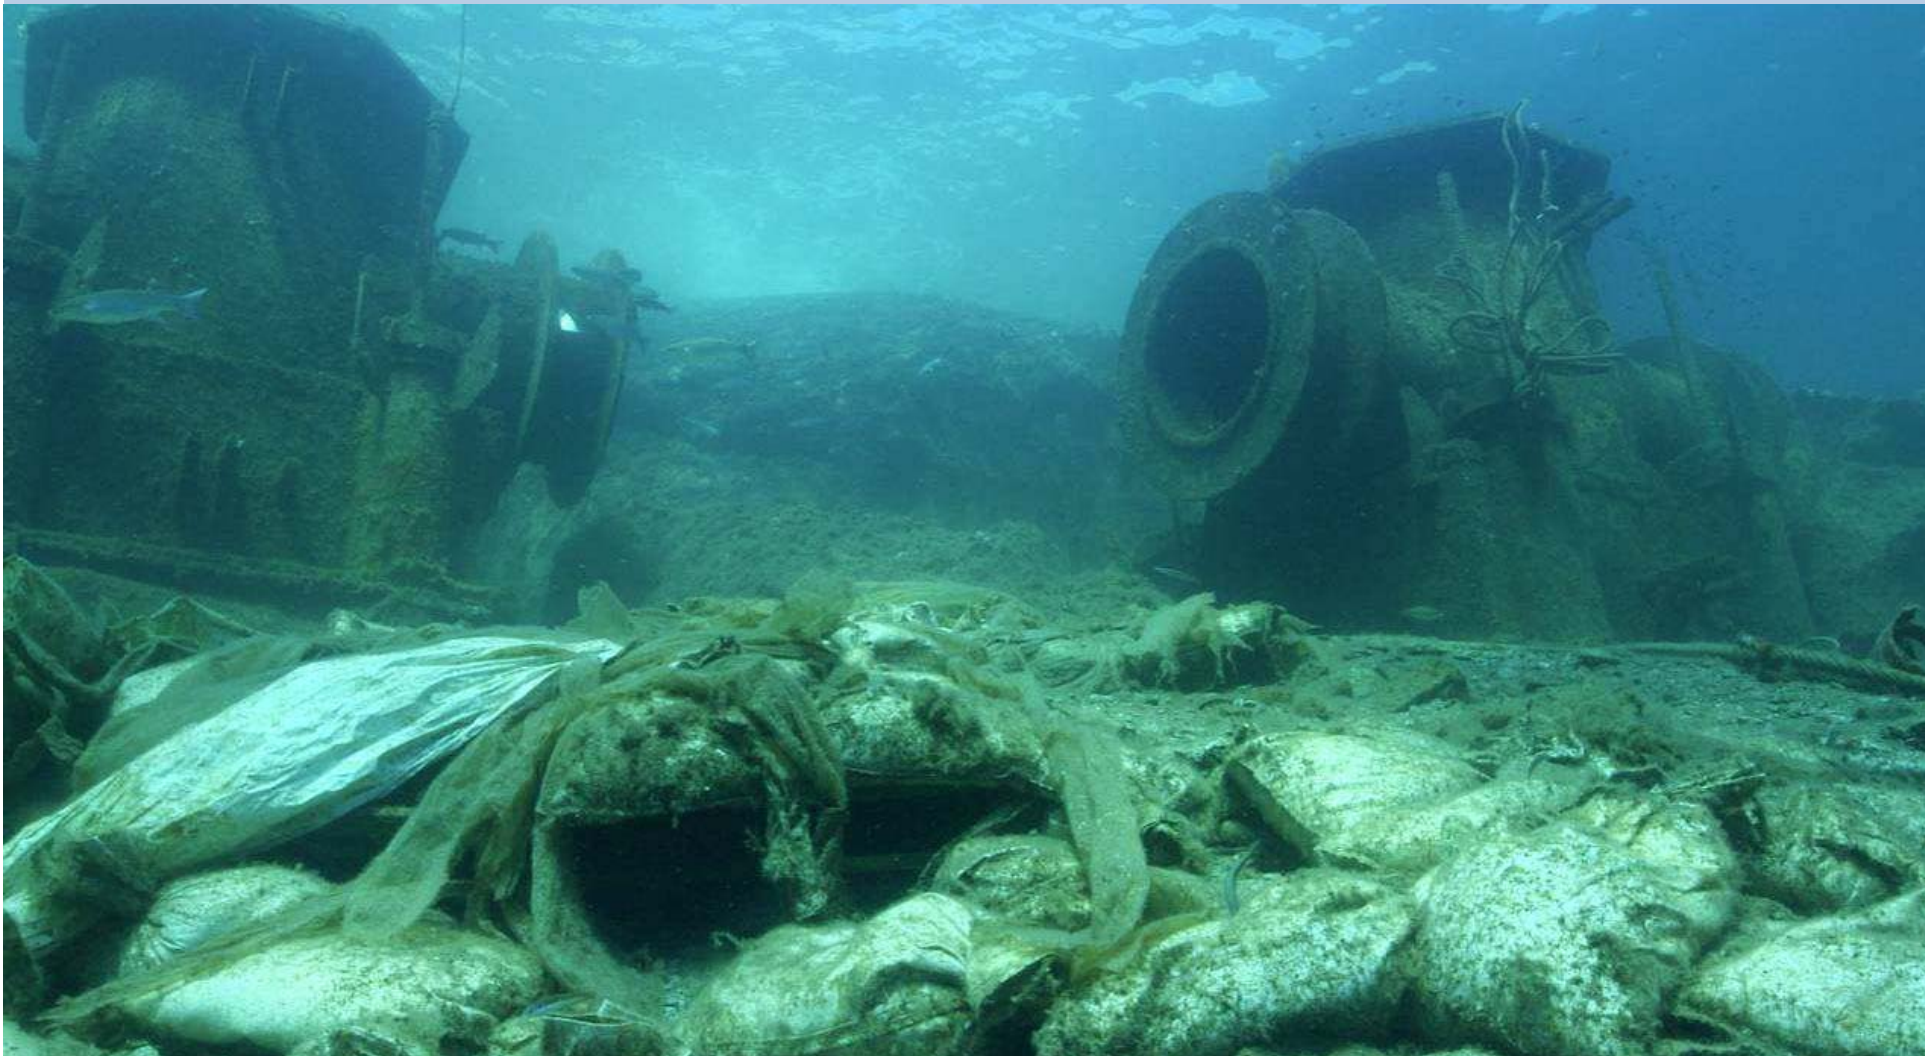
Grout bags vicino agli anchor block prima della rimozione

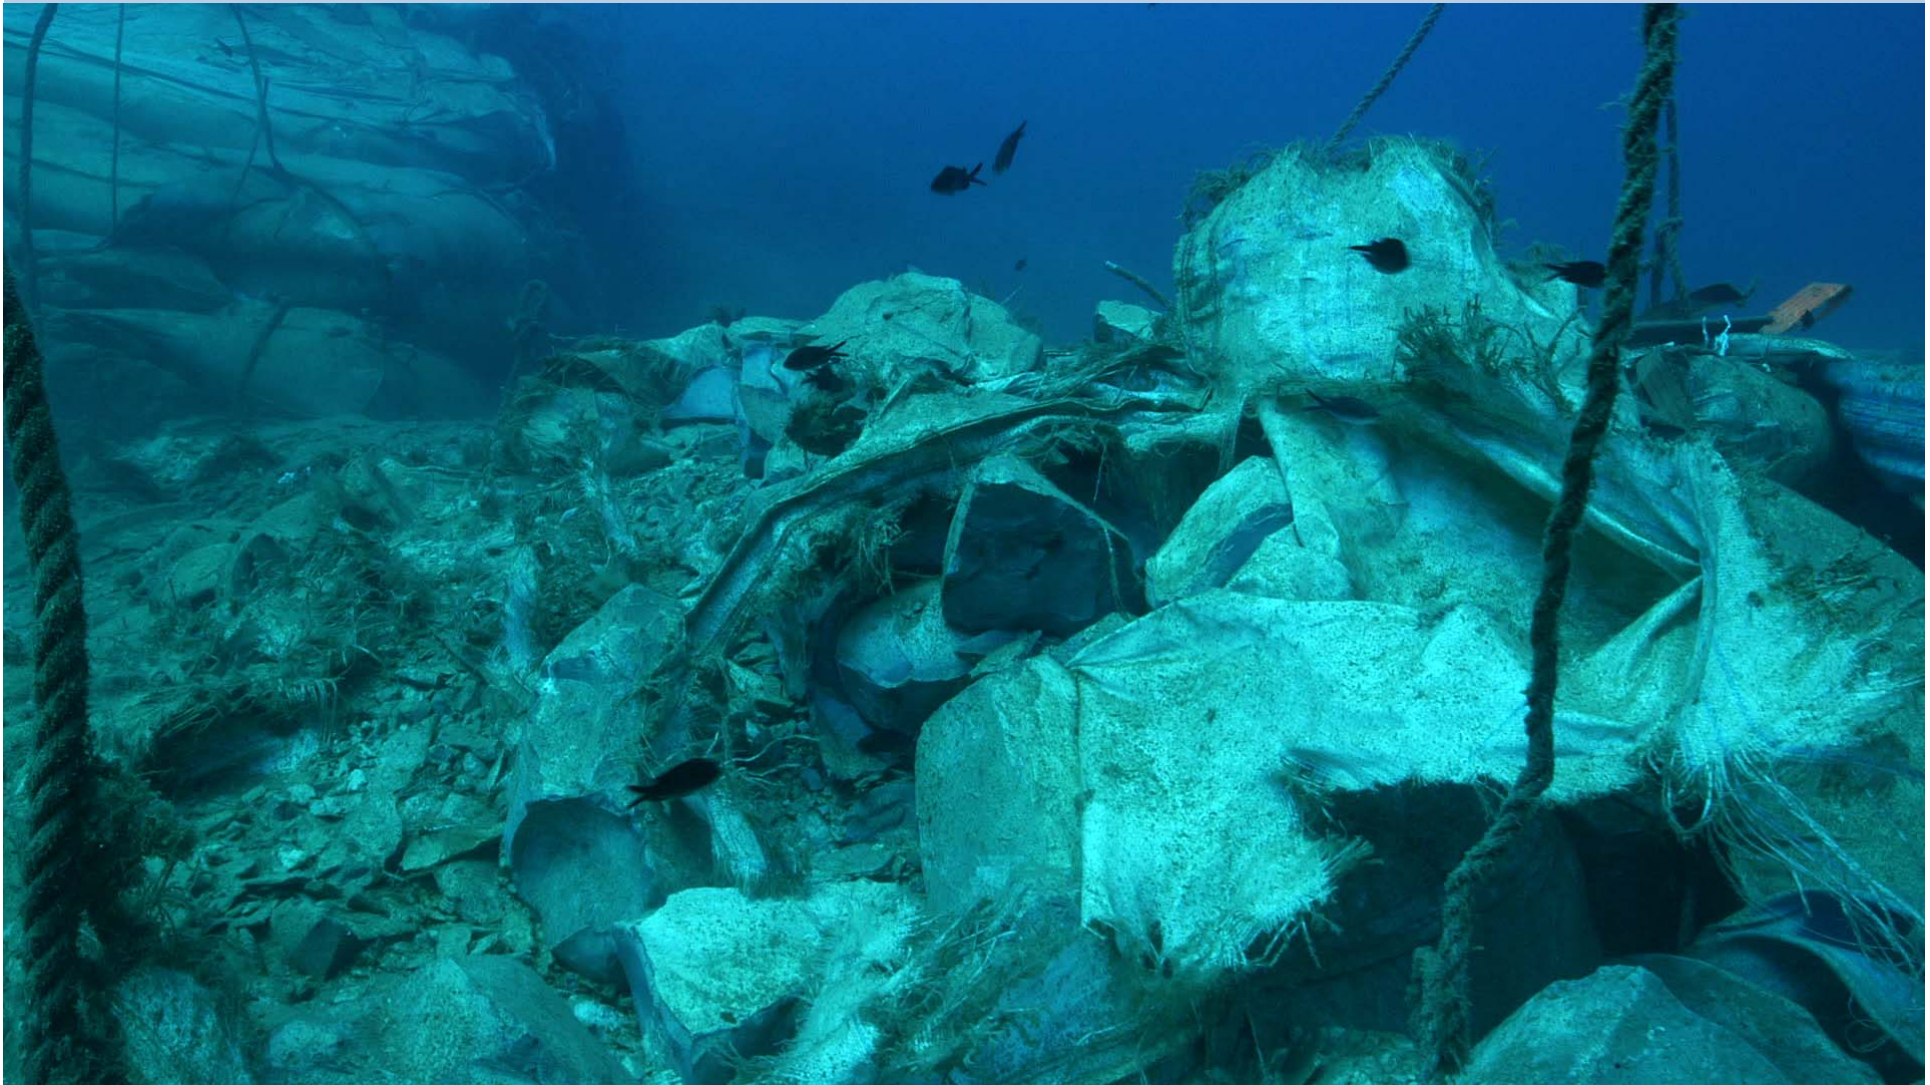
Grout bags danneggiati a seguito del parbuckling

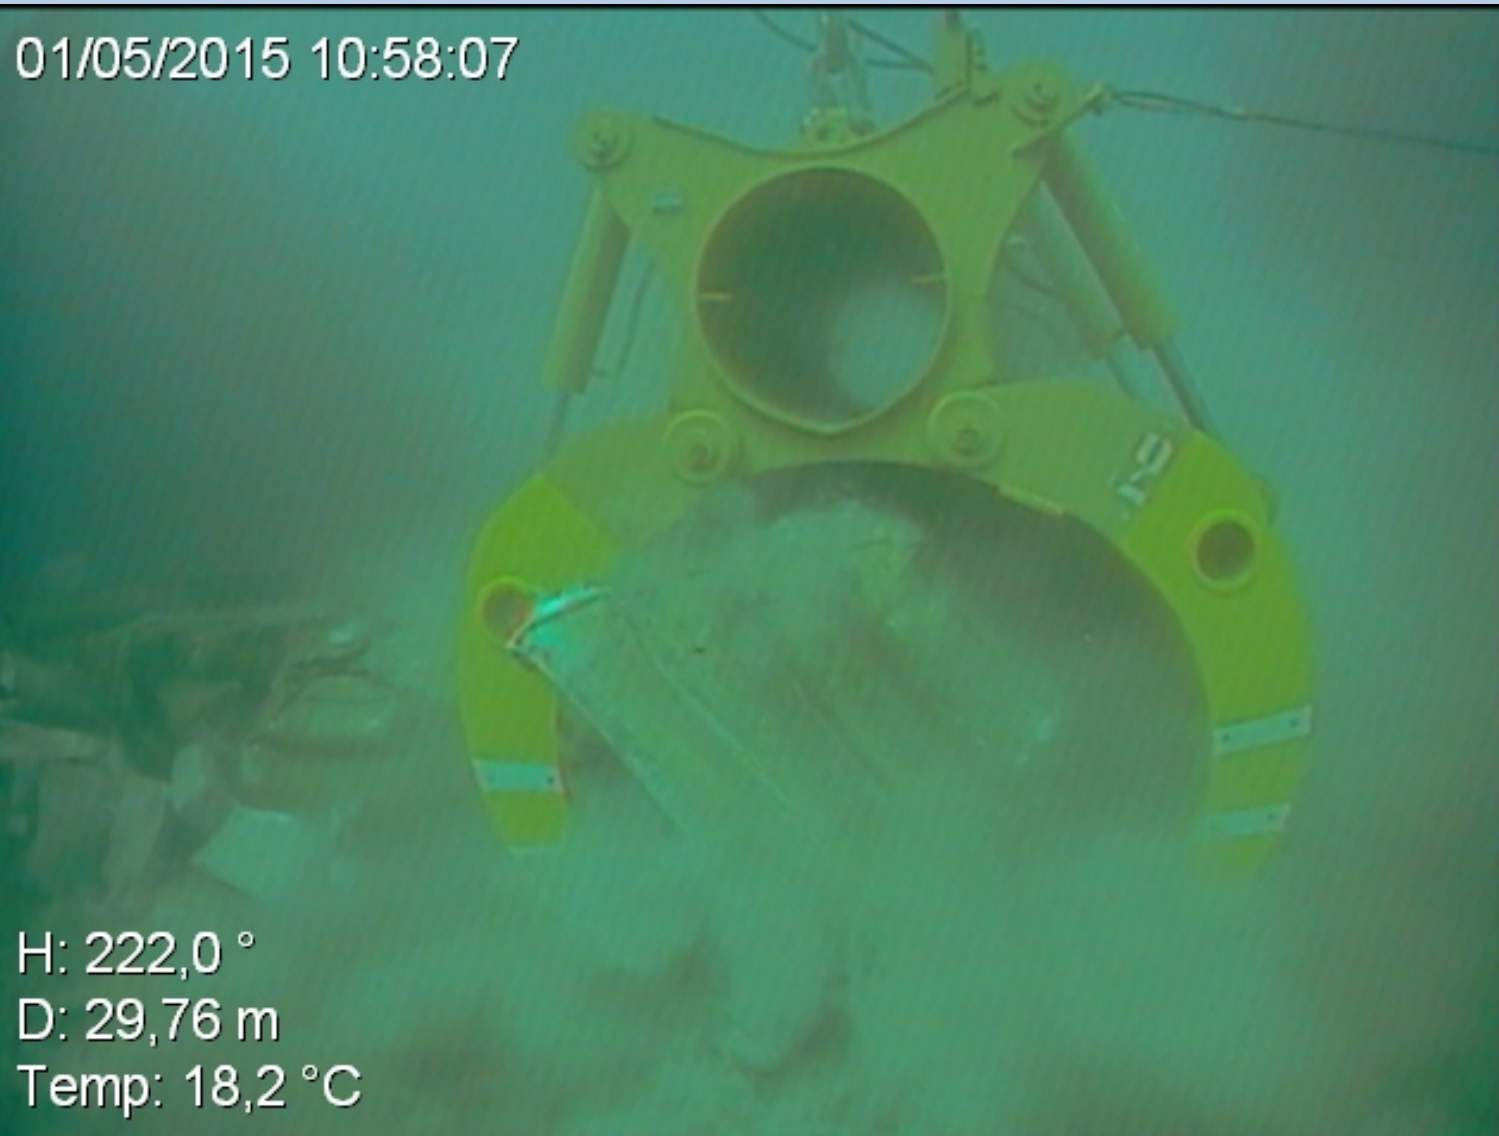
Rimozione dei grout bags con benna speciale

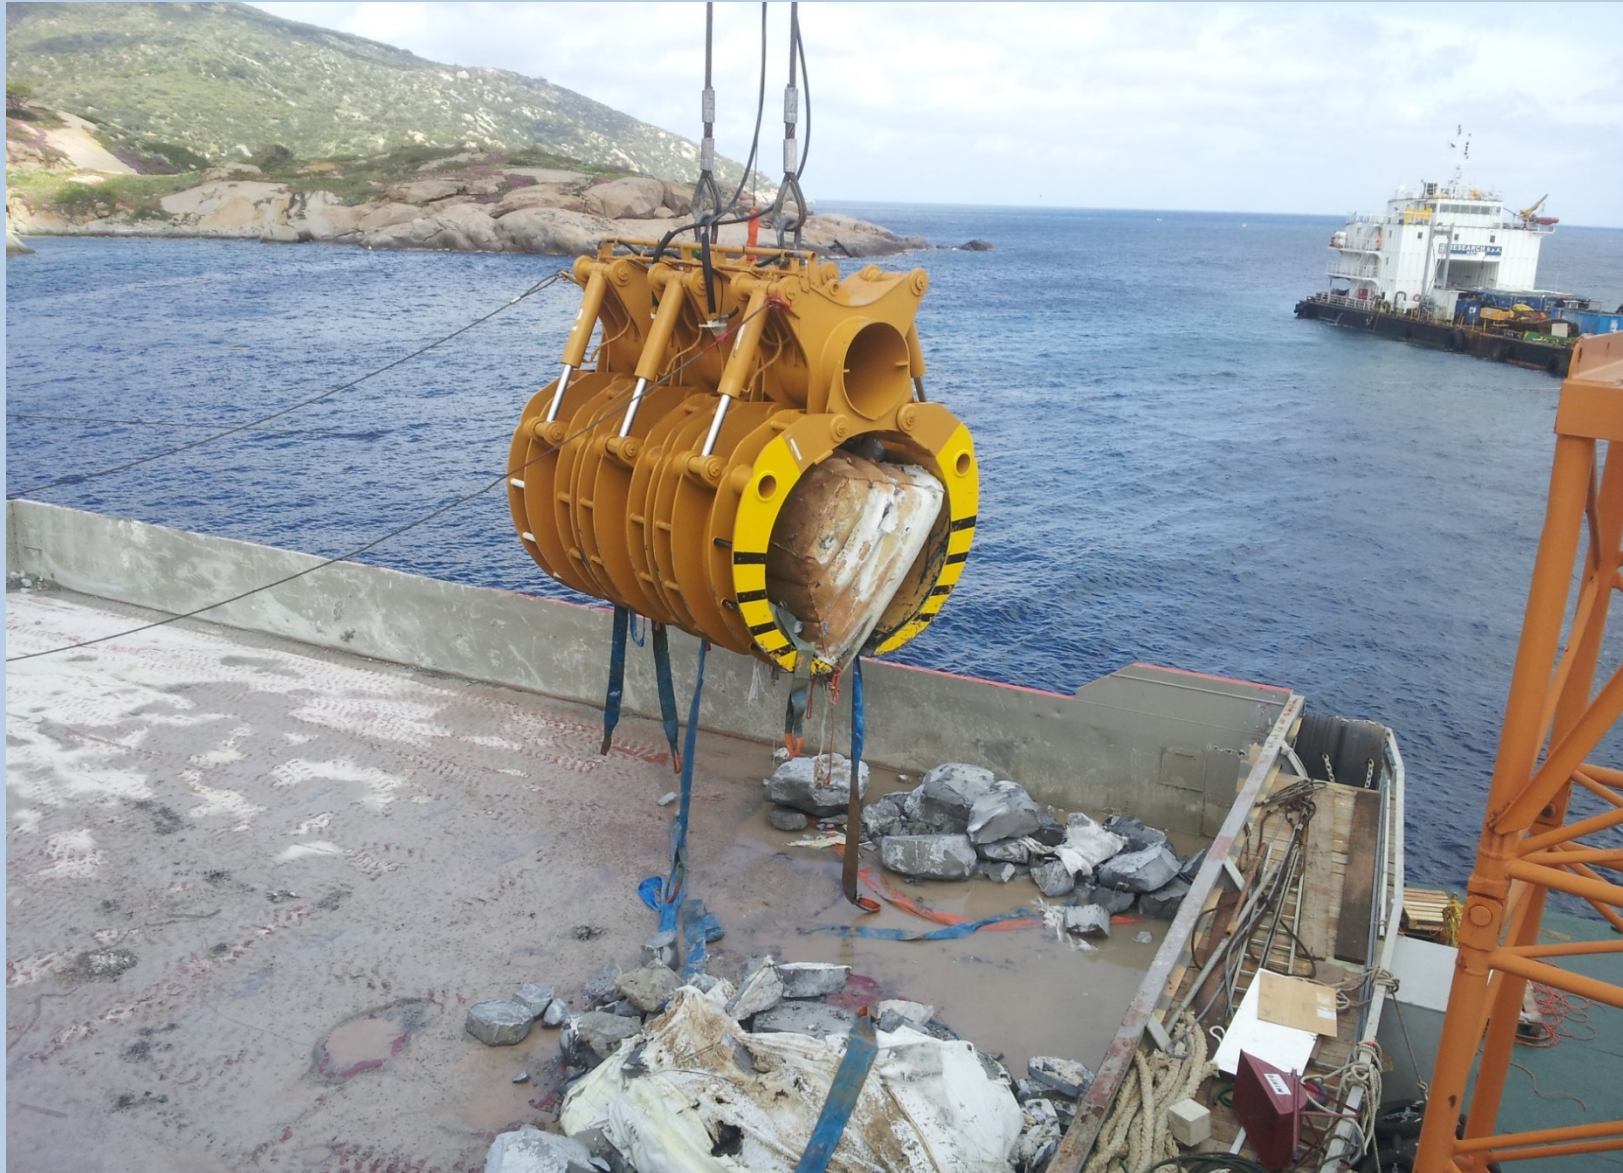
Rimozione dei grout bags con benna speciale

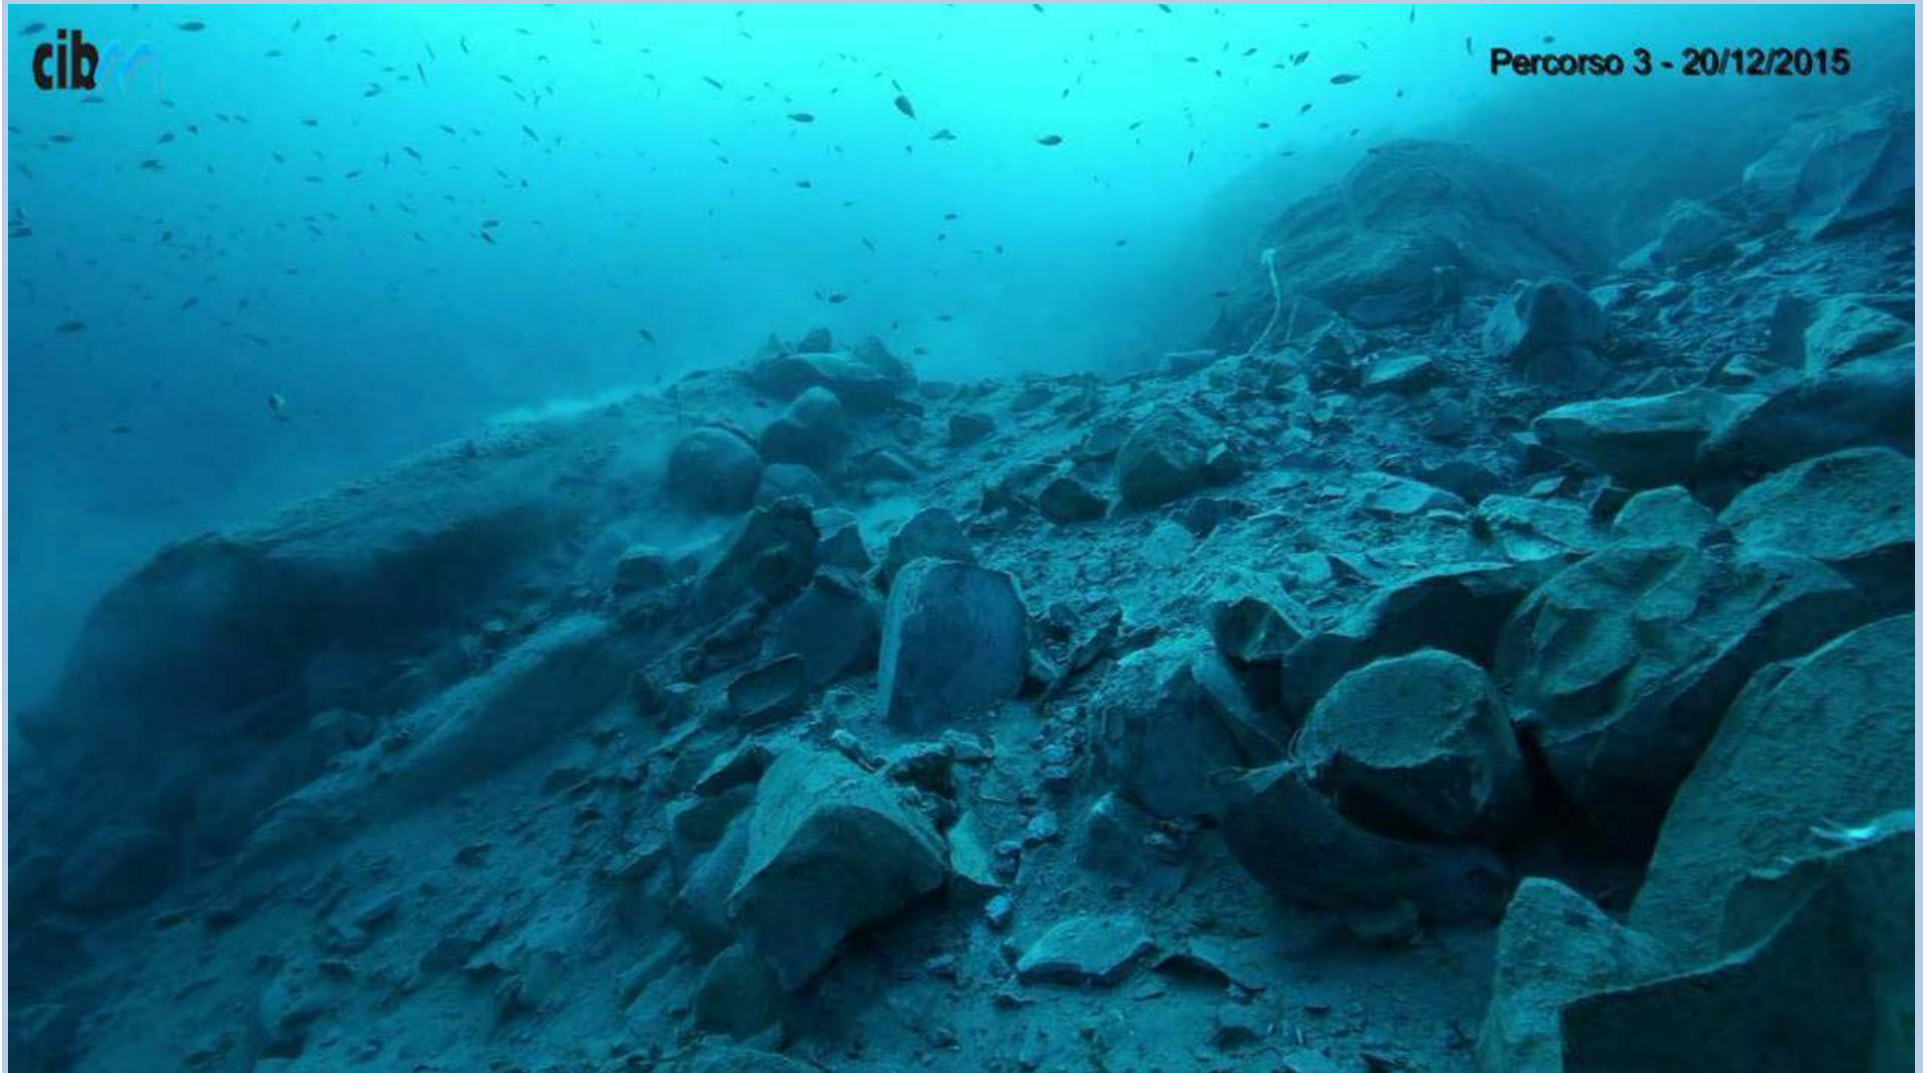
Alcuni grout bags, già parzialmente deteriorati prima della rimozione, durante la rimozione con la benna speciale si sono rotti definitivamente e sul fondale marino sono caduti dei blocchi di cemento di varie dimensioni, da pochi cm a quasi 2 metri di larghezza

Blocchi di cemento dopo la rimozione dei grout bags

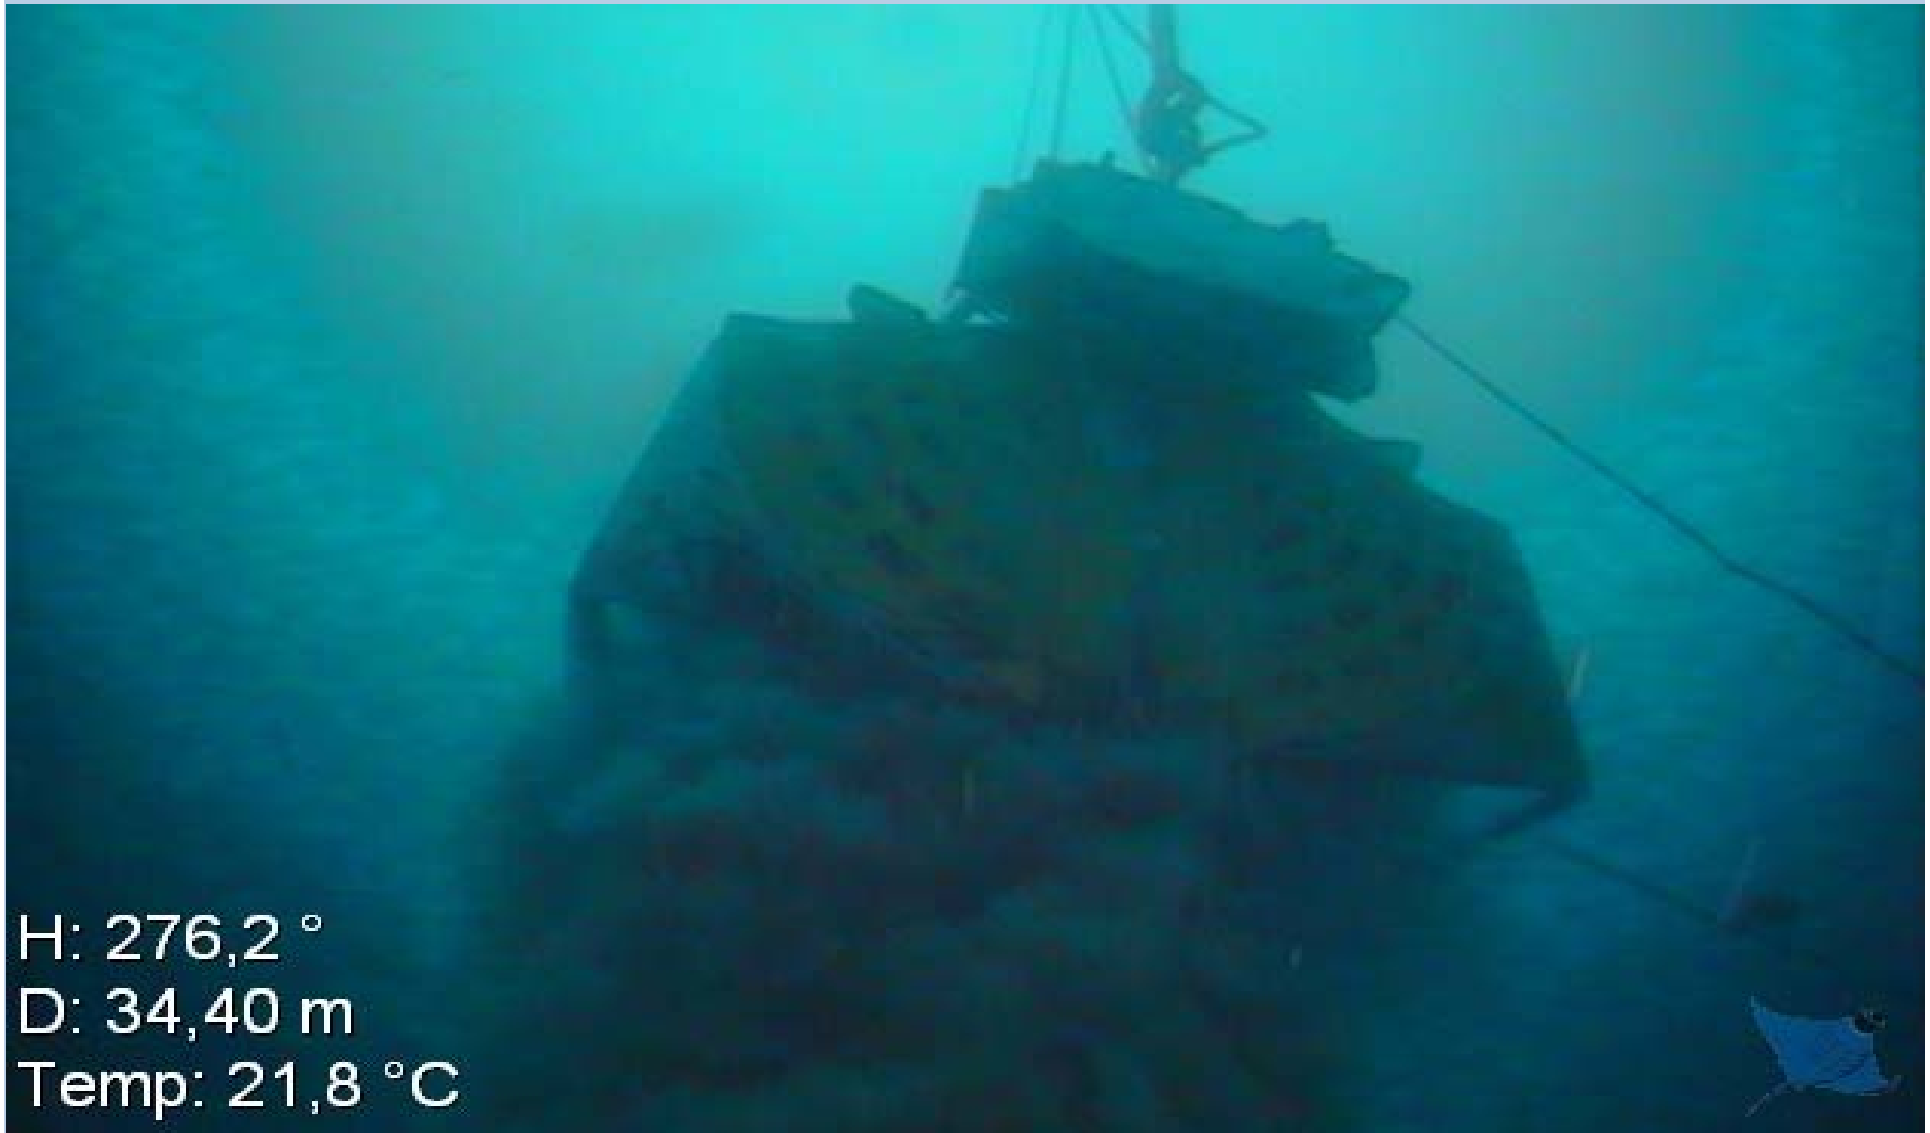
Rimozione blocchi di cemento con la benna - torbidità

Risultato: i blocchi si
rompevano creando notevole
diffusione di sedimento e
torbidità

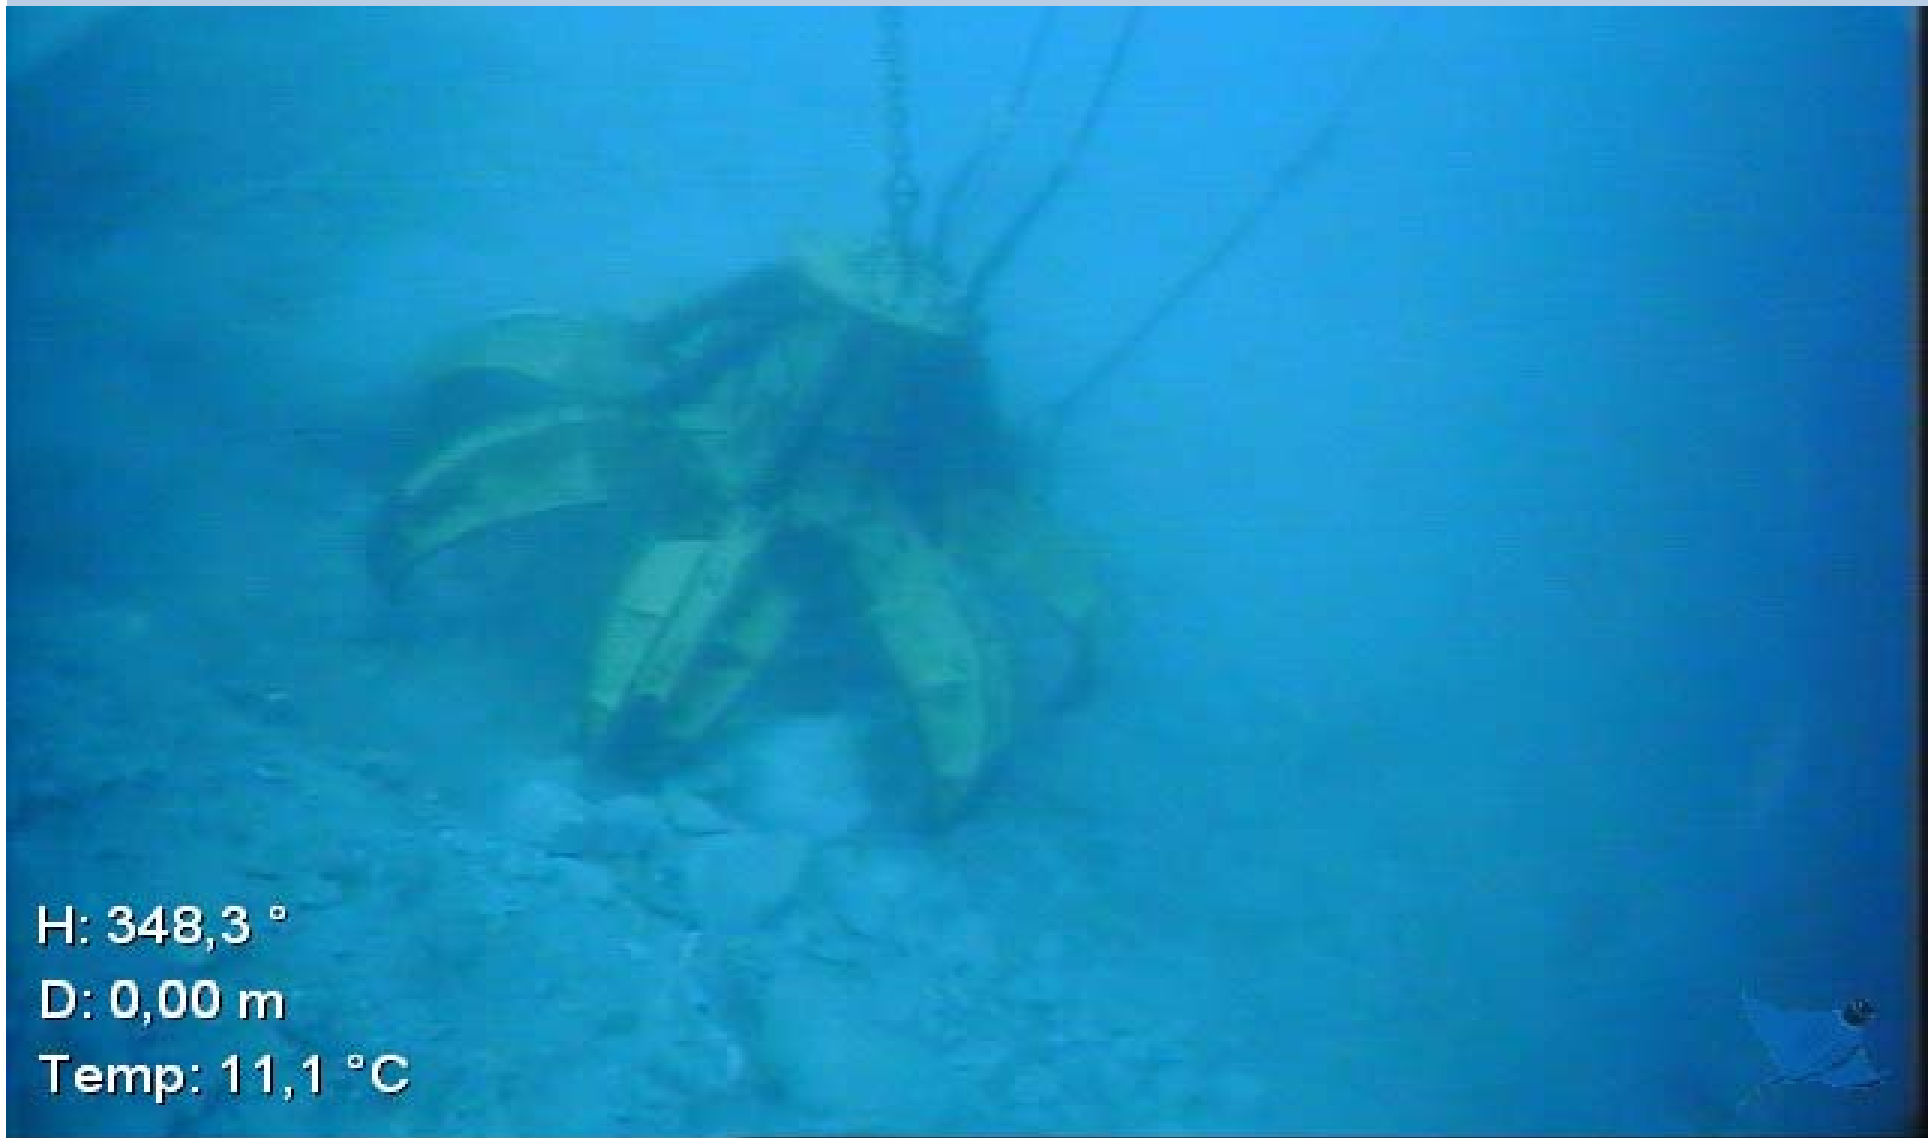
Rimozione blocchi di cemento con la benna - torbidità
