WP9SR –Costa Concordia - Ripristino del sito all’Isola del Giglio

Incontro con la popolazione del Giglio – 07 nov 16

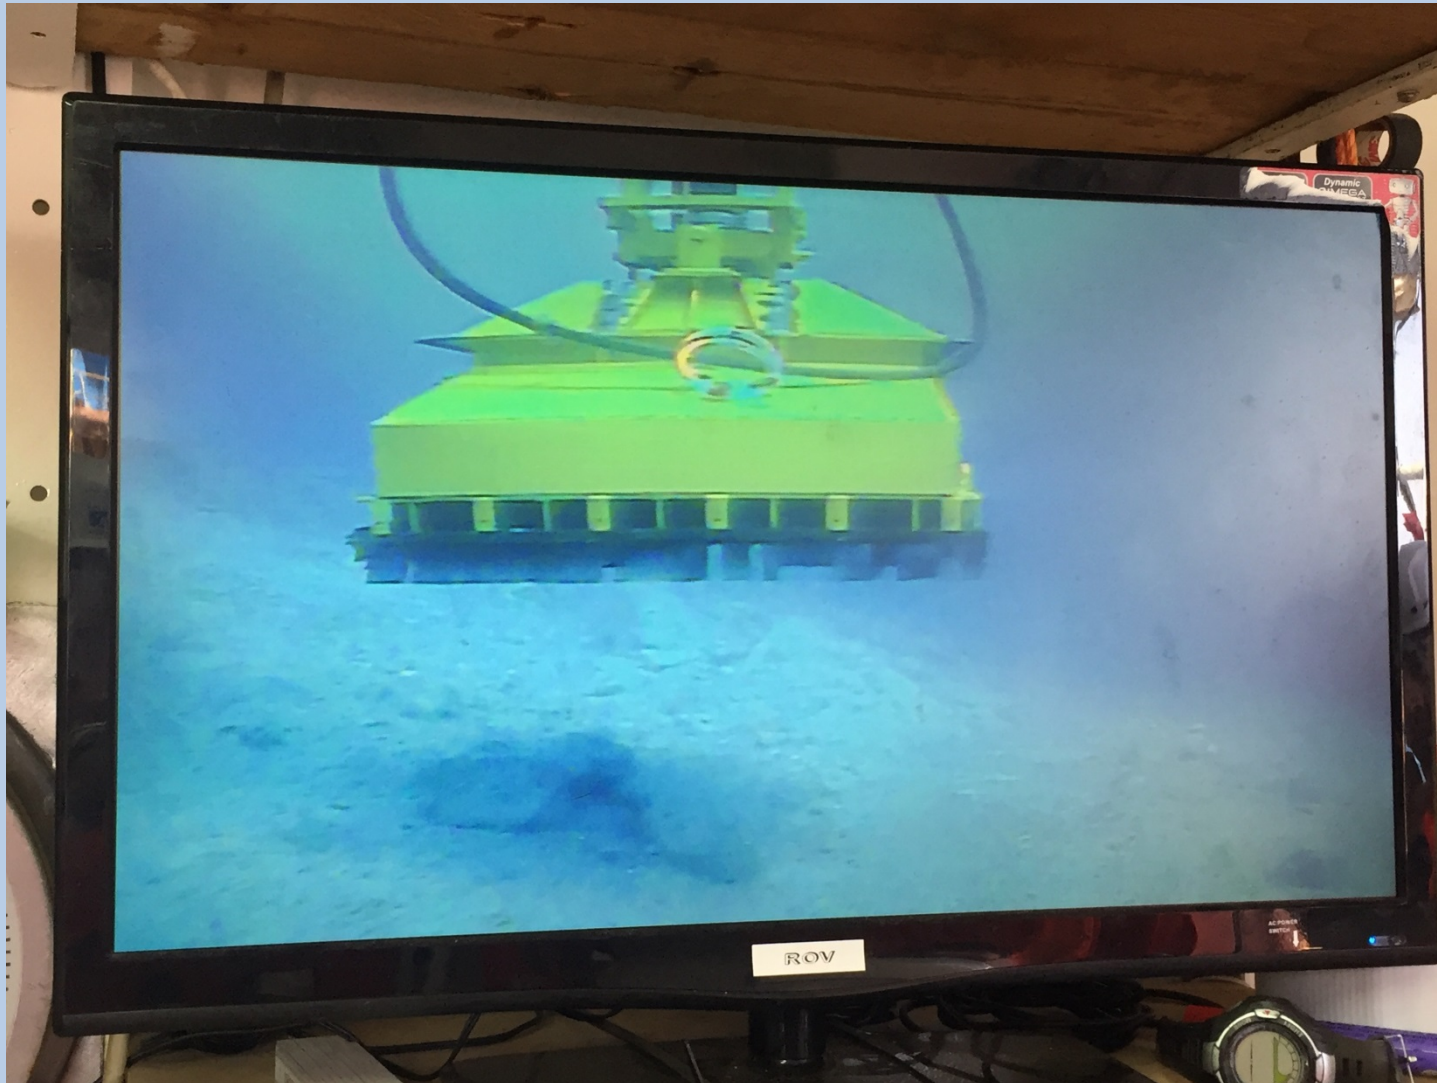
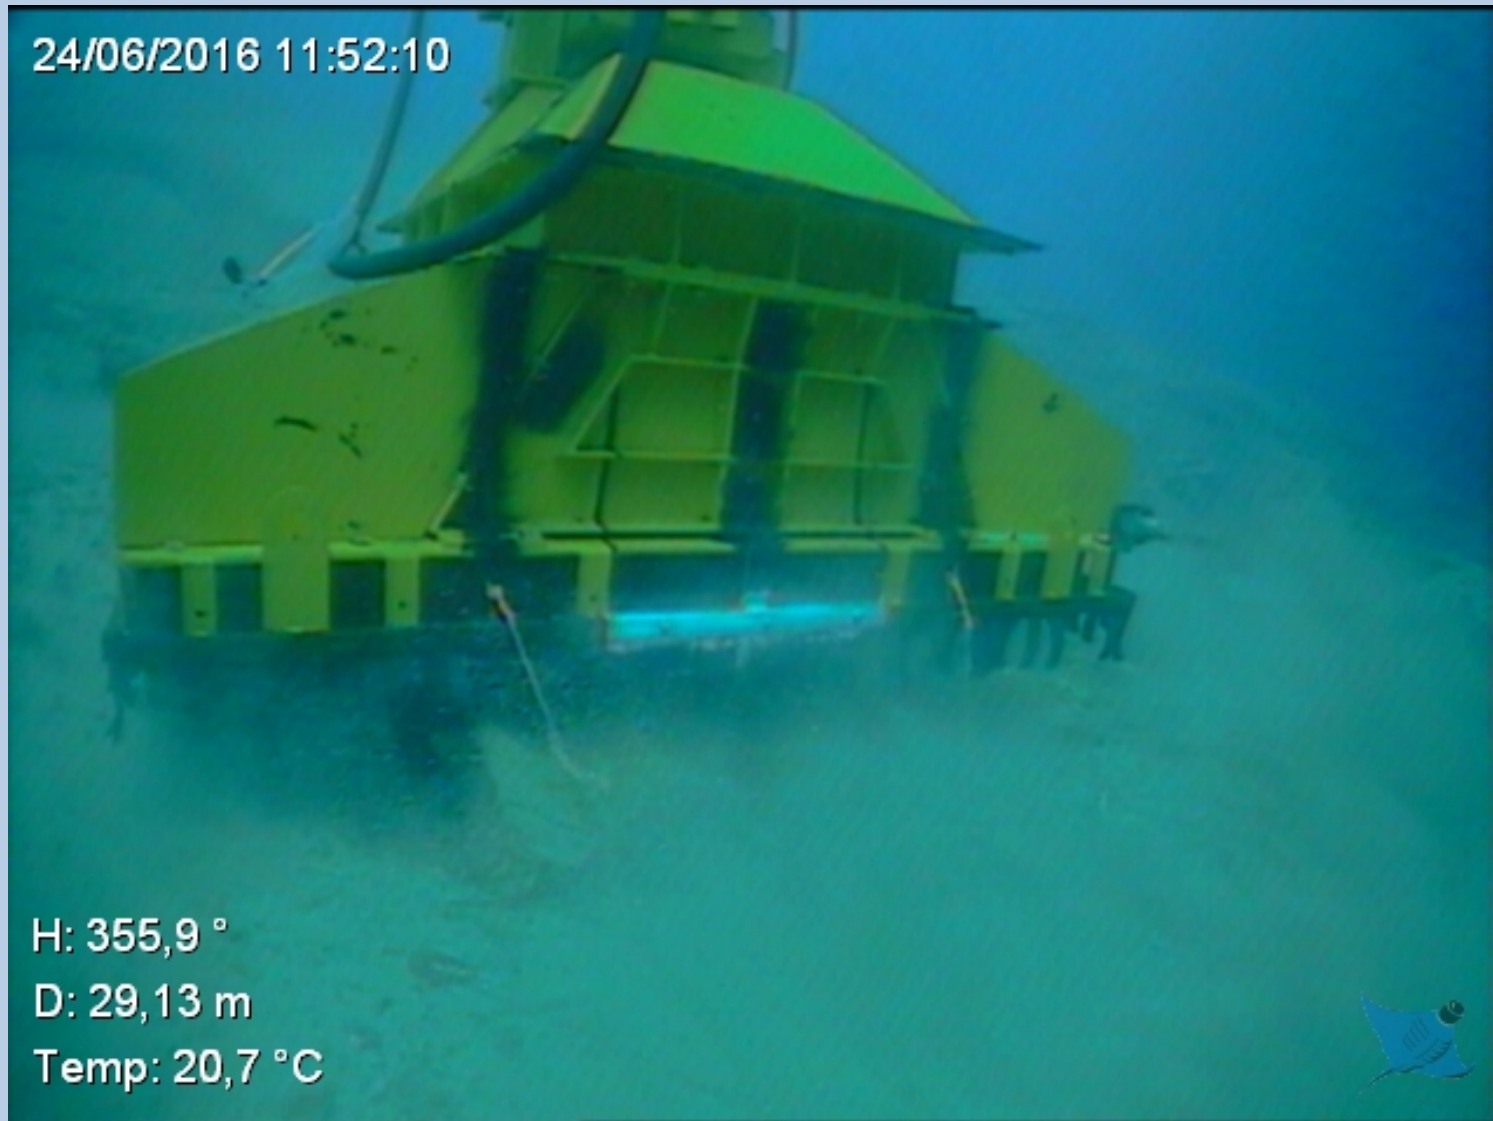
Frantumatore – test di funzionamento

Risultato: il frantumatore NON
ha superato il test di
funzionamento con le Autorità

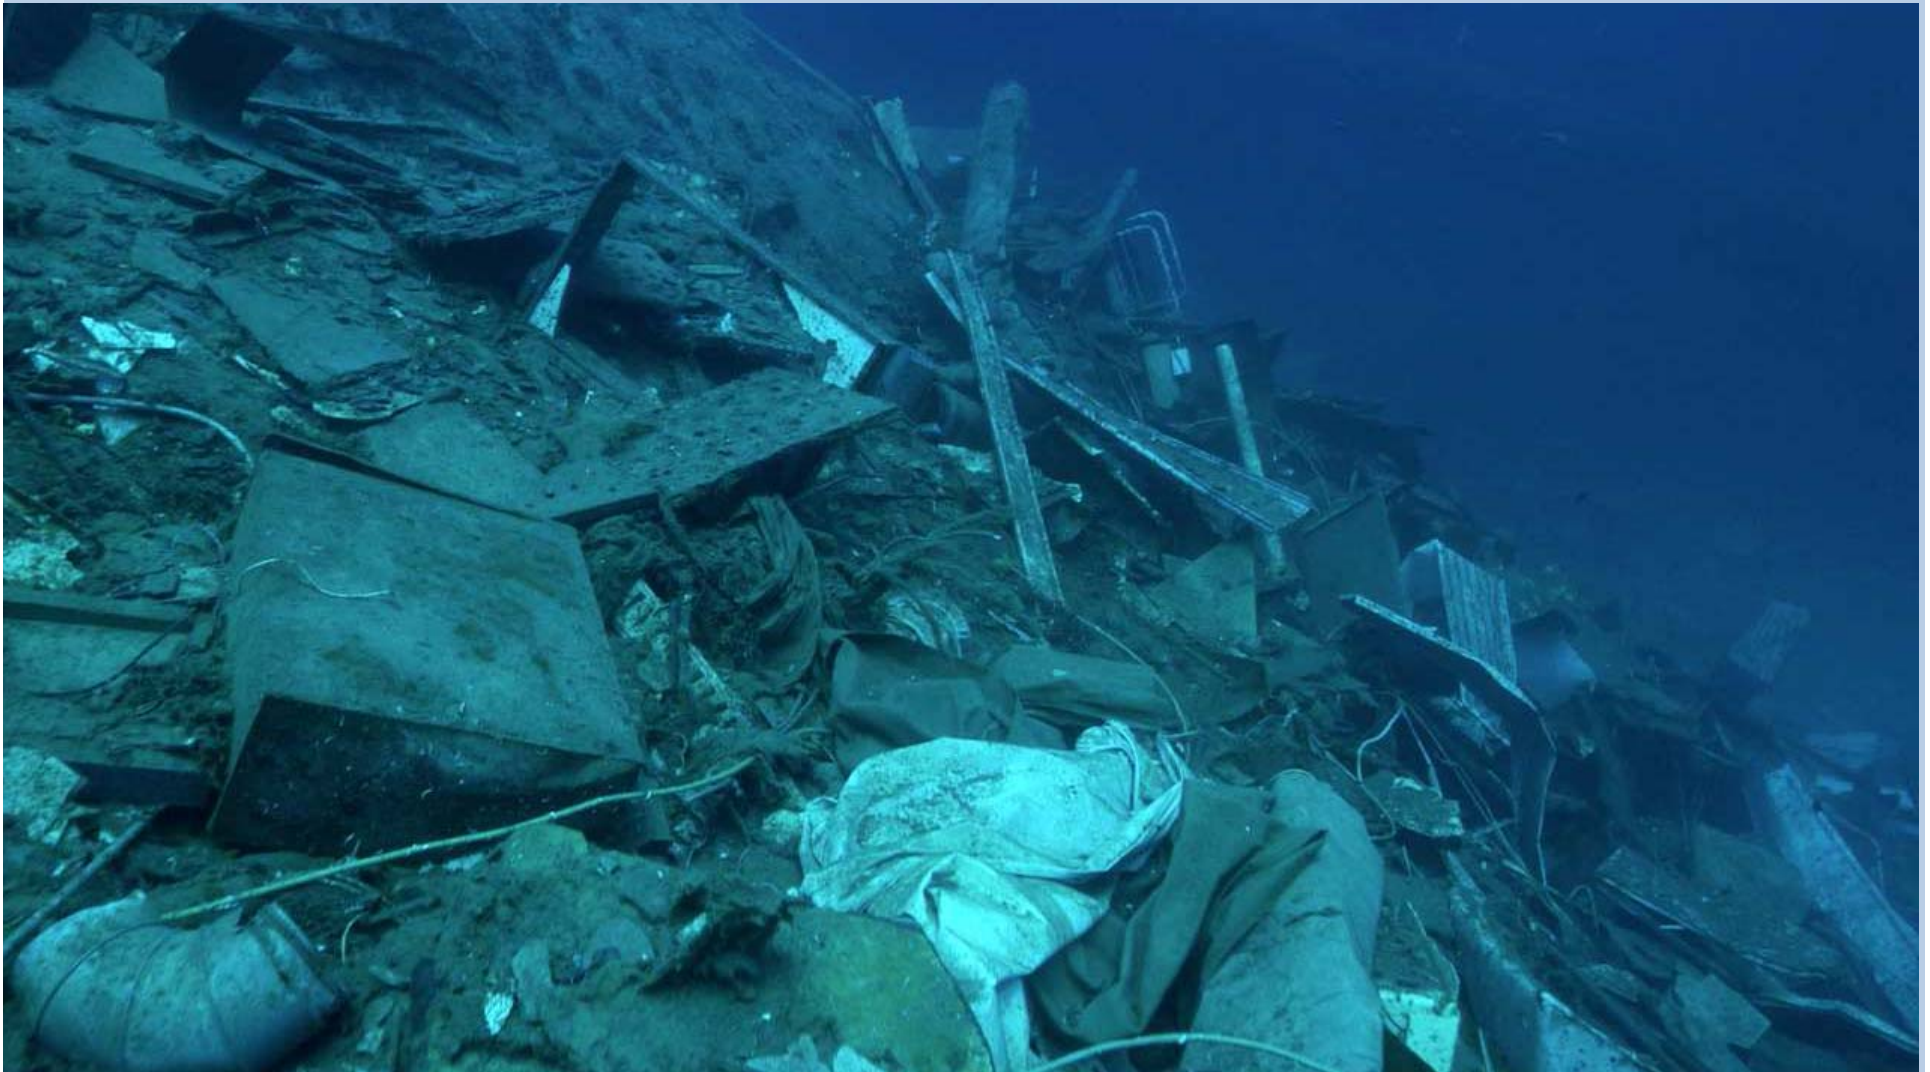
Debris sul fondale prima della rimozione

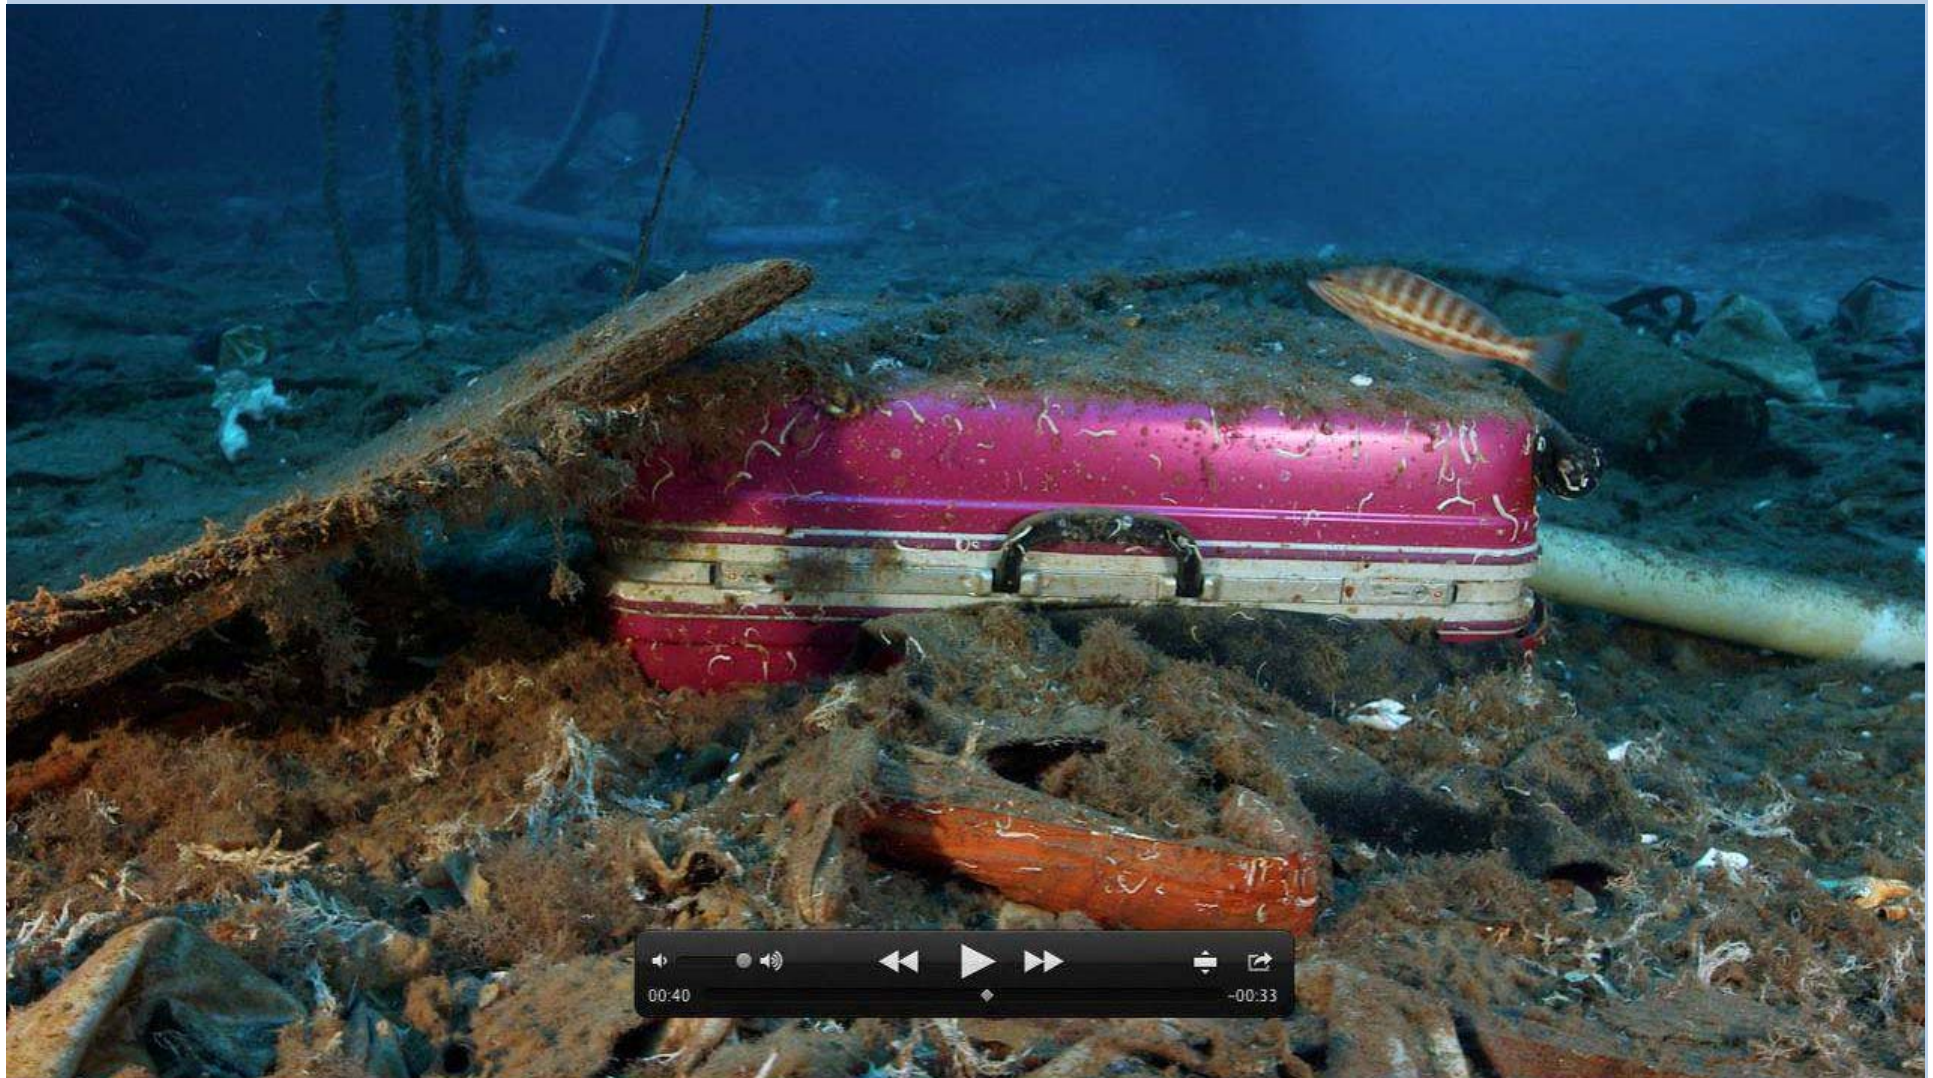
Debris sul fondale prima della rimozione

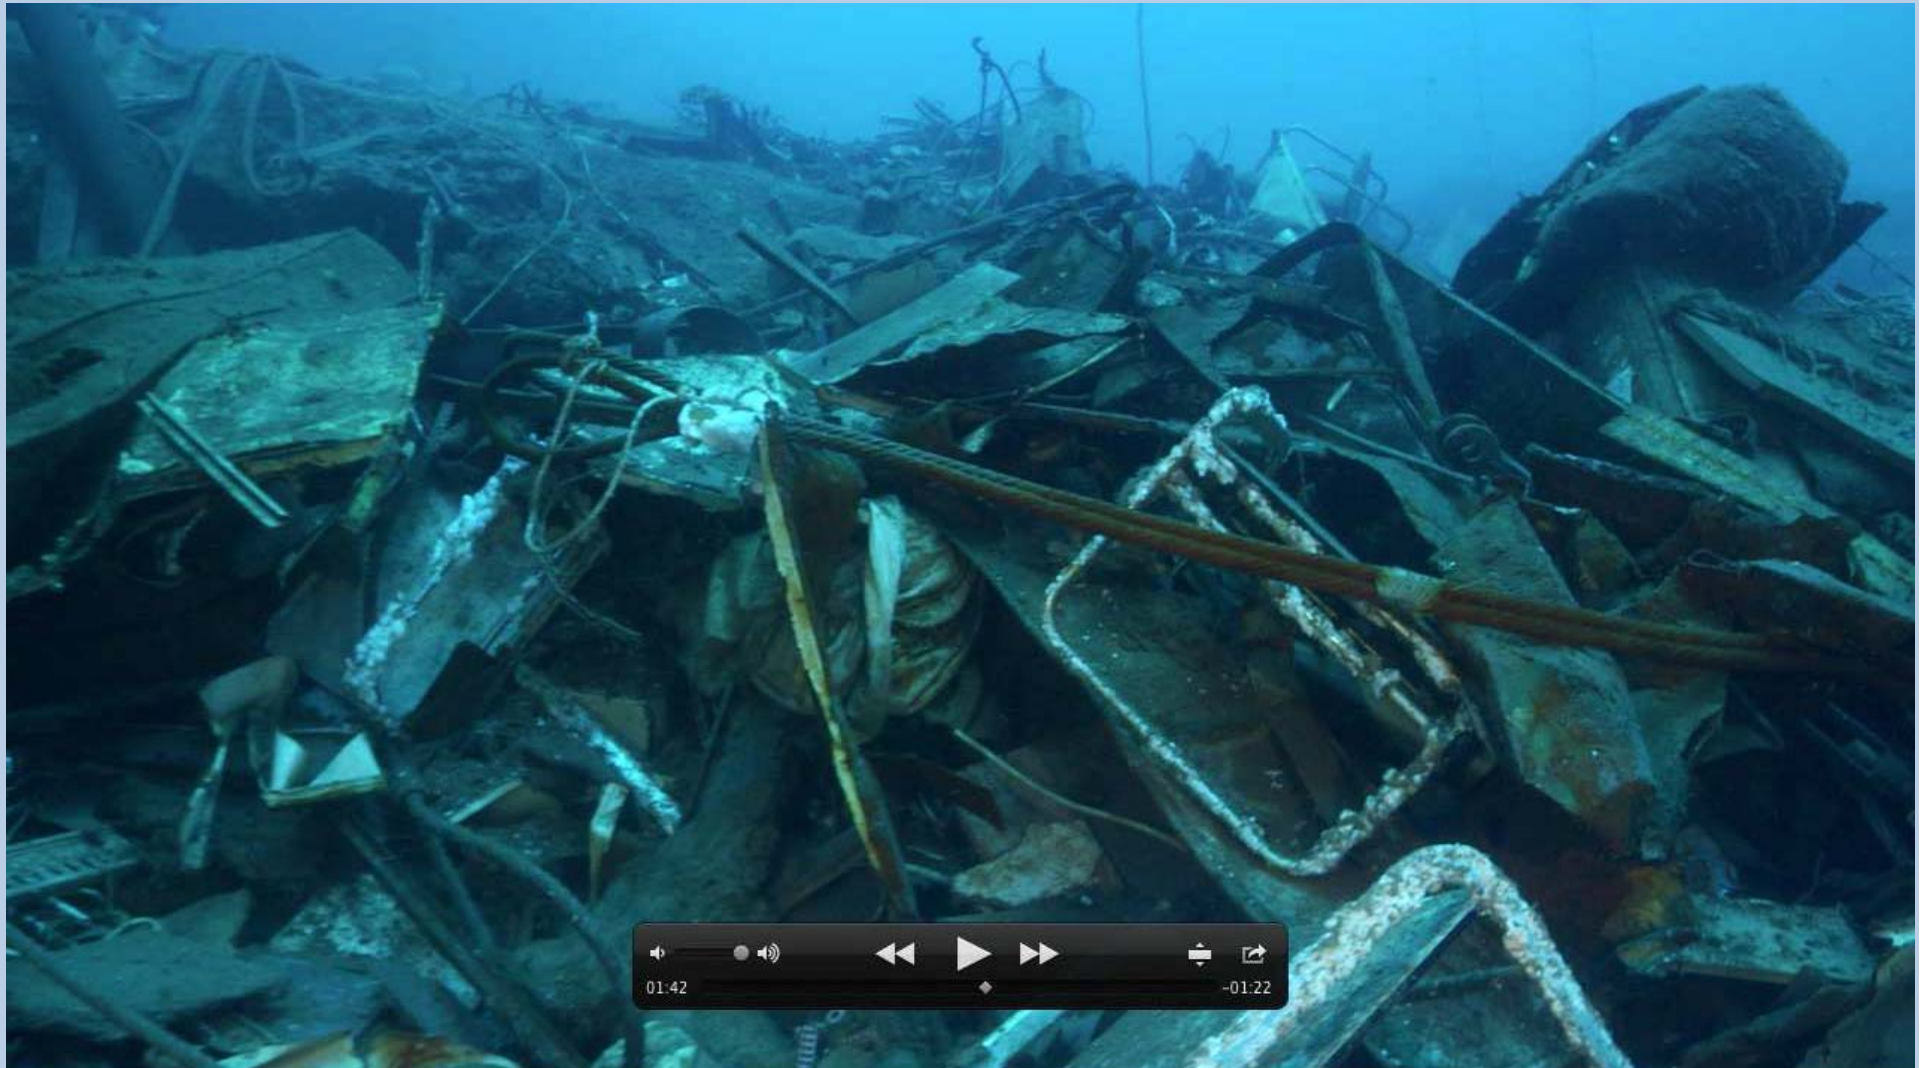
Debris sul fondale prima della rimozione

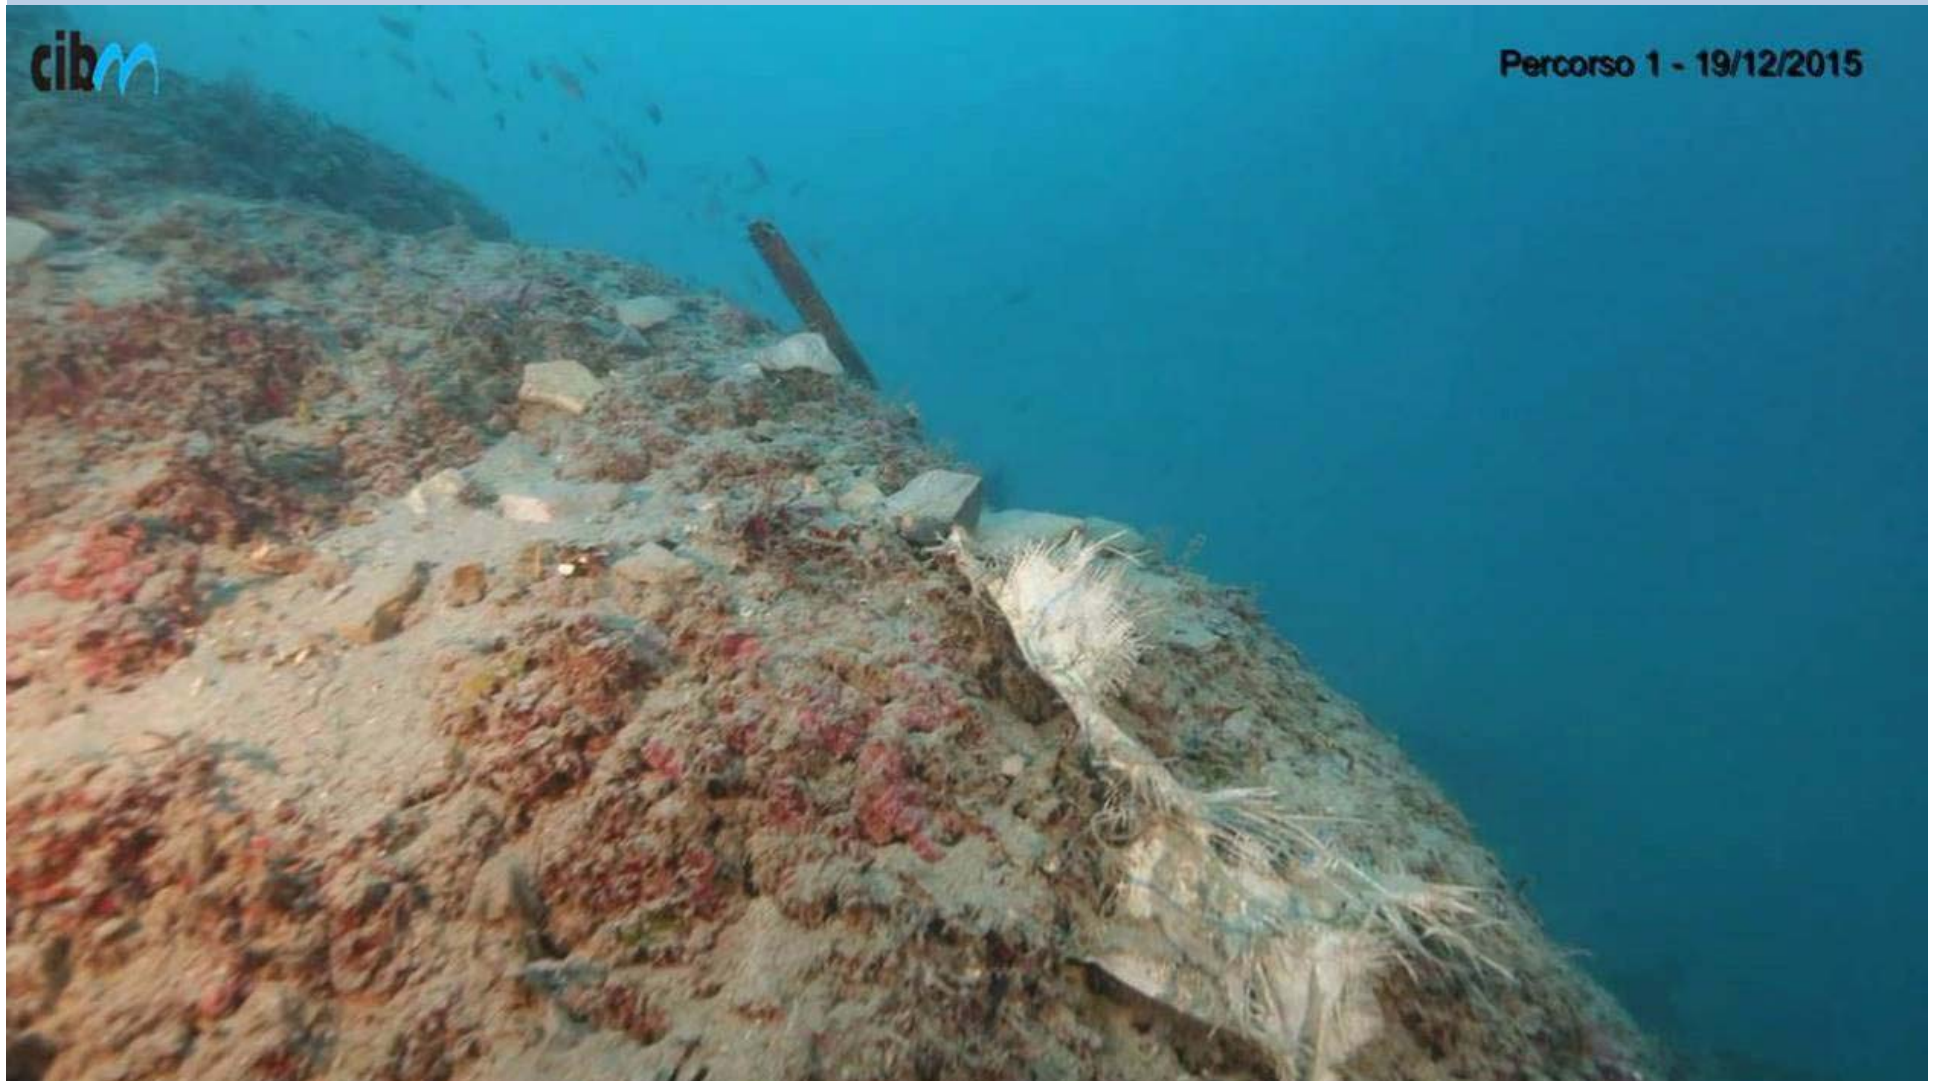
Sedimenti presenti sul fondale

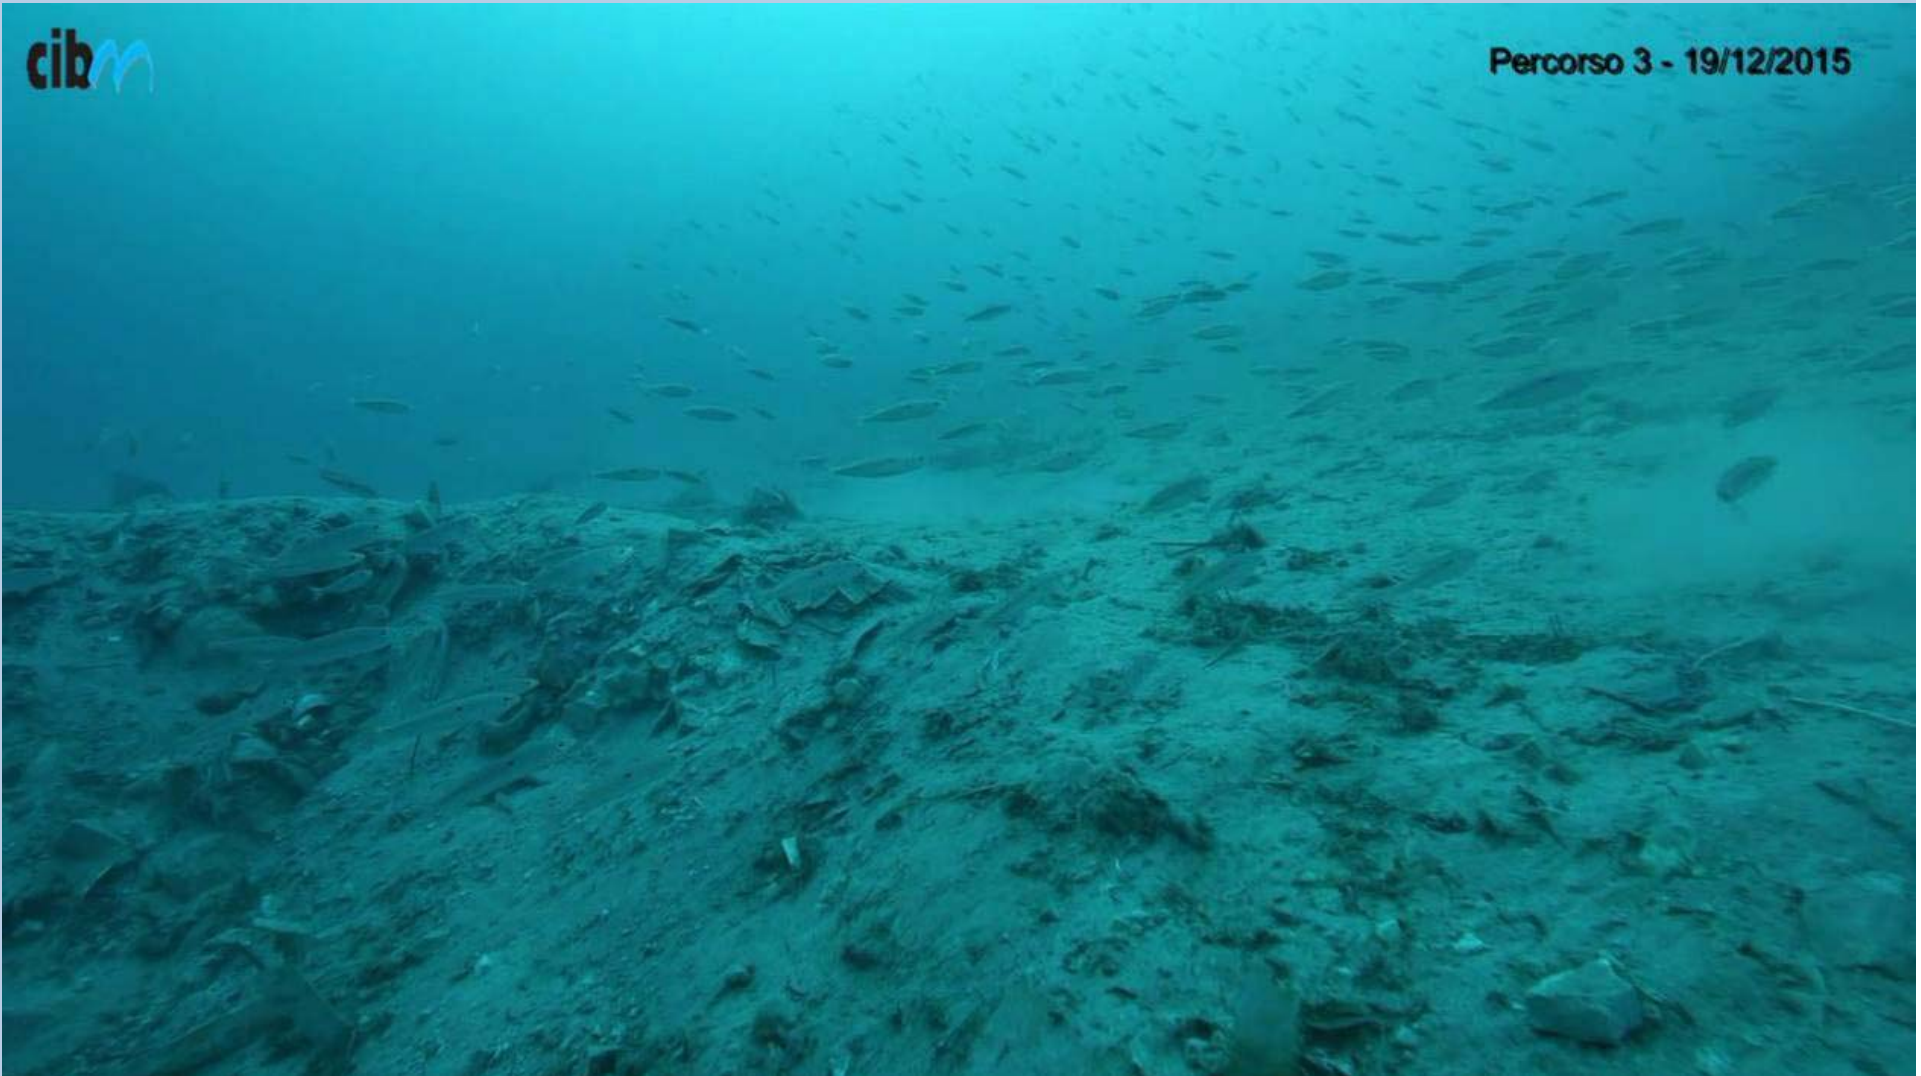
Sedimenti presenti sul fondale

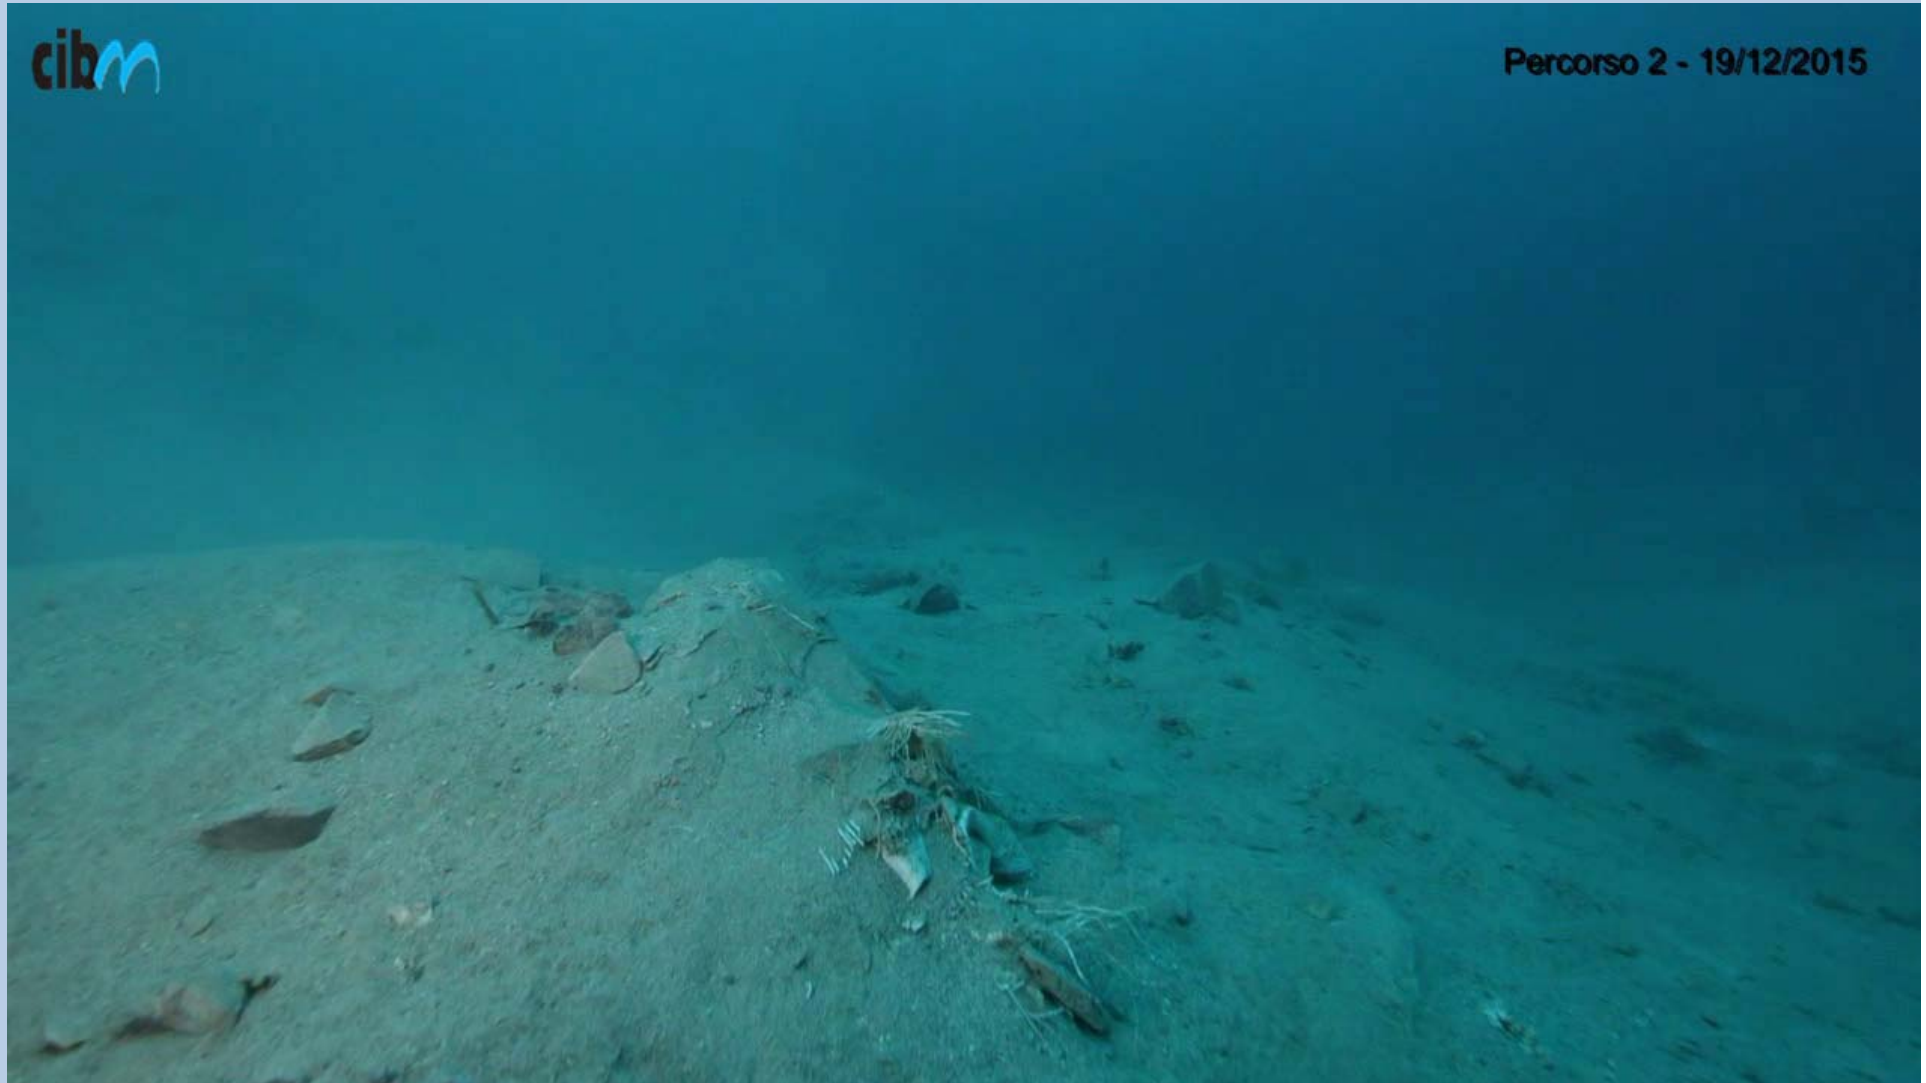
Percorso 2 - 19/12/2015

Sedimenti presenti sul fondale
