| | Rimozione Costa Concordia Relazione Settimanale | Rev.0 | Pag. 1/33 |

| Titolo: Rapporto settimanale per Osservatorio di monitoraggio | | |

Attività svolte – Isola del Giglio, 22 – 28 dicembre

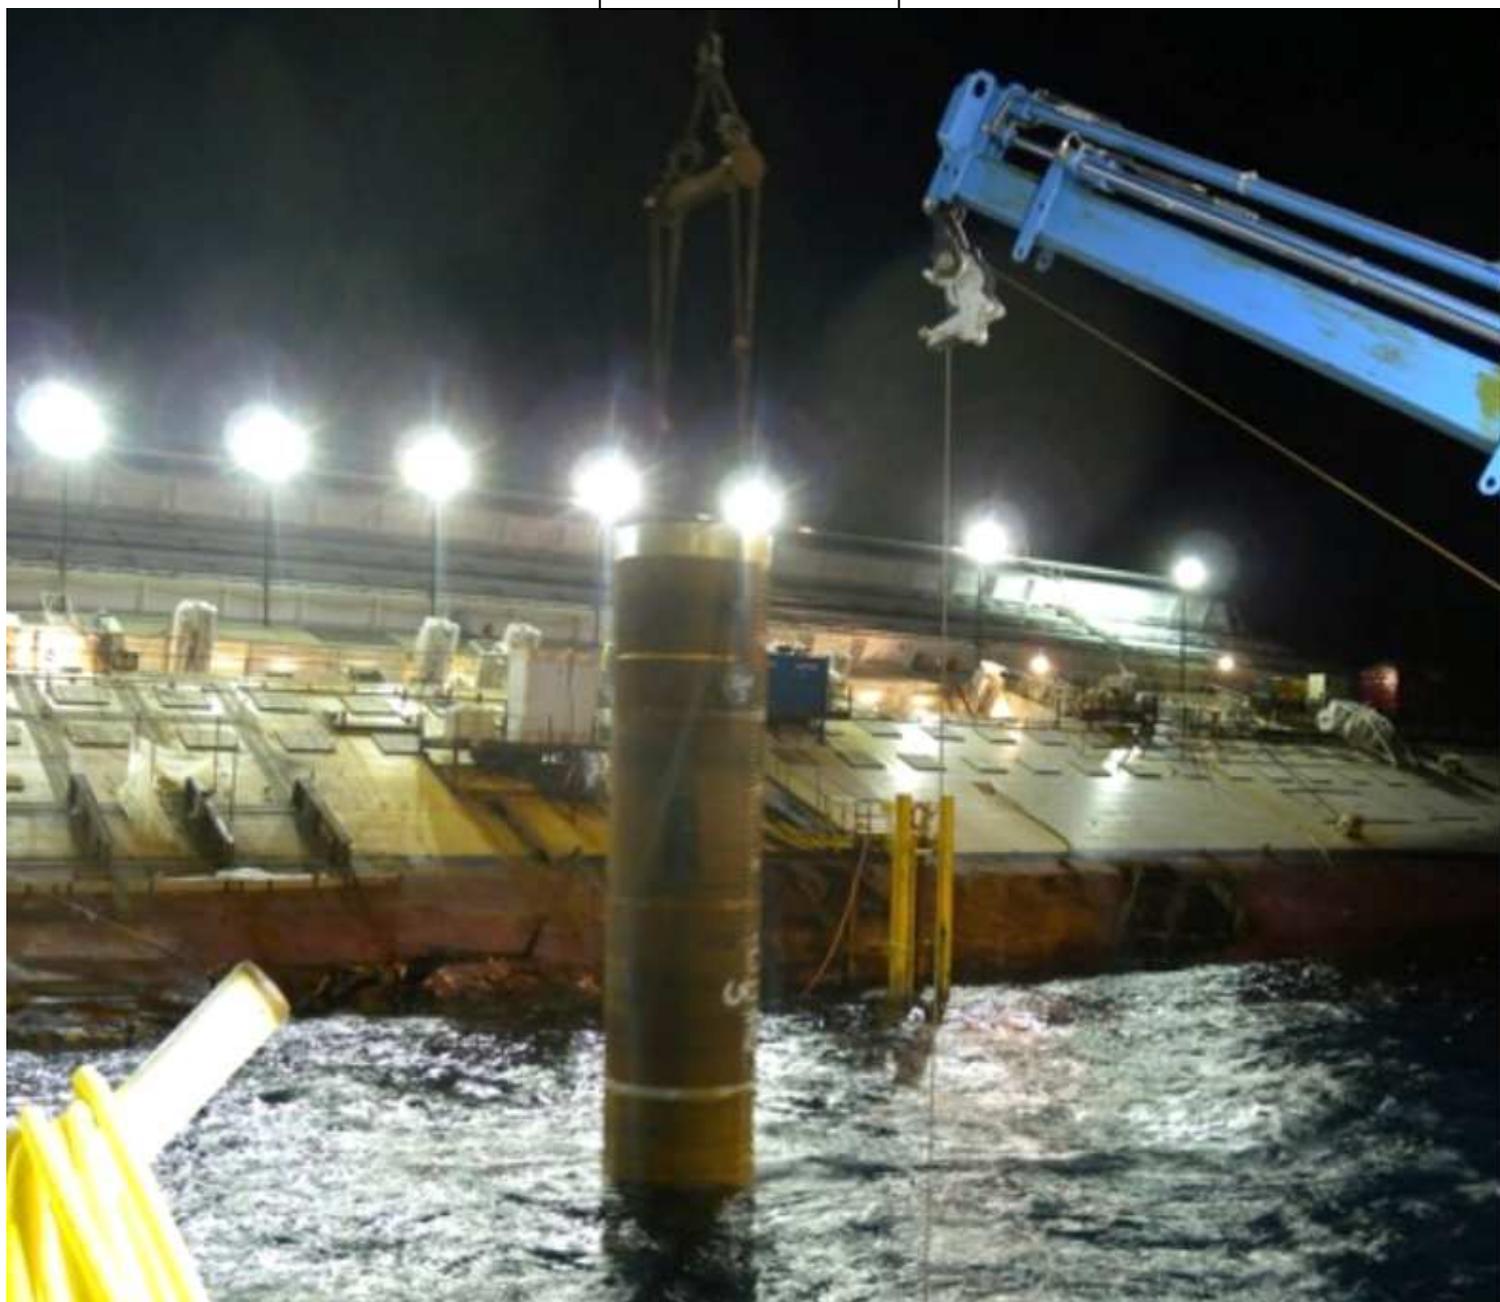
Posizionamento del Casing per trivellazione foro DH19

completata trivellazione ultimo micropalo dell'anchor block 7; pontone Micoperi 30 in area di lavoro, continua trivellazione foro DH19 per piattaforma 4, completata cementazione cofferdam su DH1 per preparazione alla trivellazione primo foro per piattaforma 1; pontone Navalmare 1 in area di lavoro per assistenza alle operazioni di trivellazione; pontone ASV Pioneer in area di lavoro per operazioni di riempimento sacchi con malta cementizia; Liguria 1 in area di lavoro, supporto operazioni di riempimento sacchi con malta cementizia; Malaviya 20 a Piombino per imbarco cemento; continuano le attività di saldatura dei punti di forza sulla murata sinistra della Costa Concordia; continuano le attività di saldatura barre per i cassoni di spinta sulla murata sinistra della Costa Concordia.

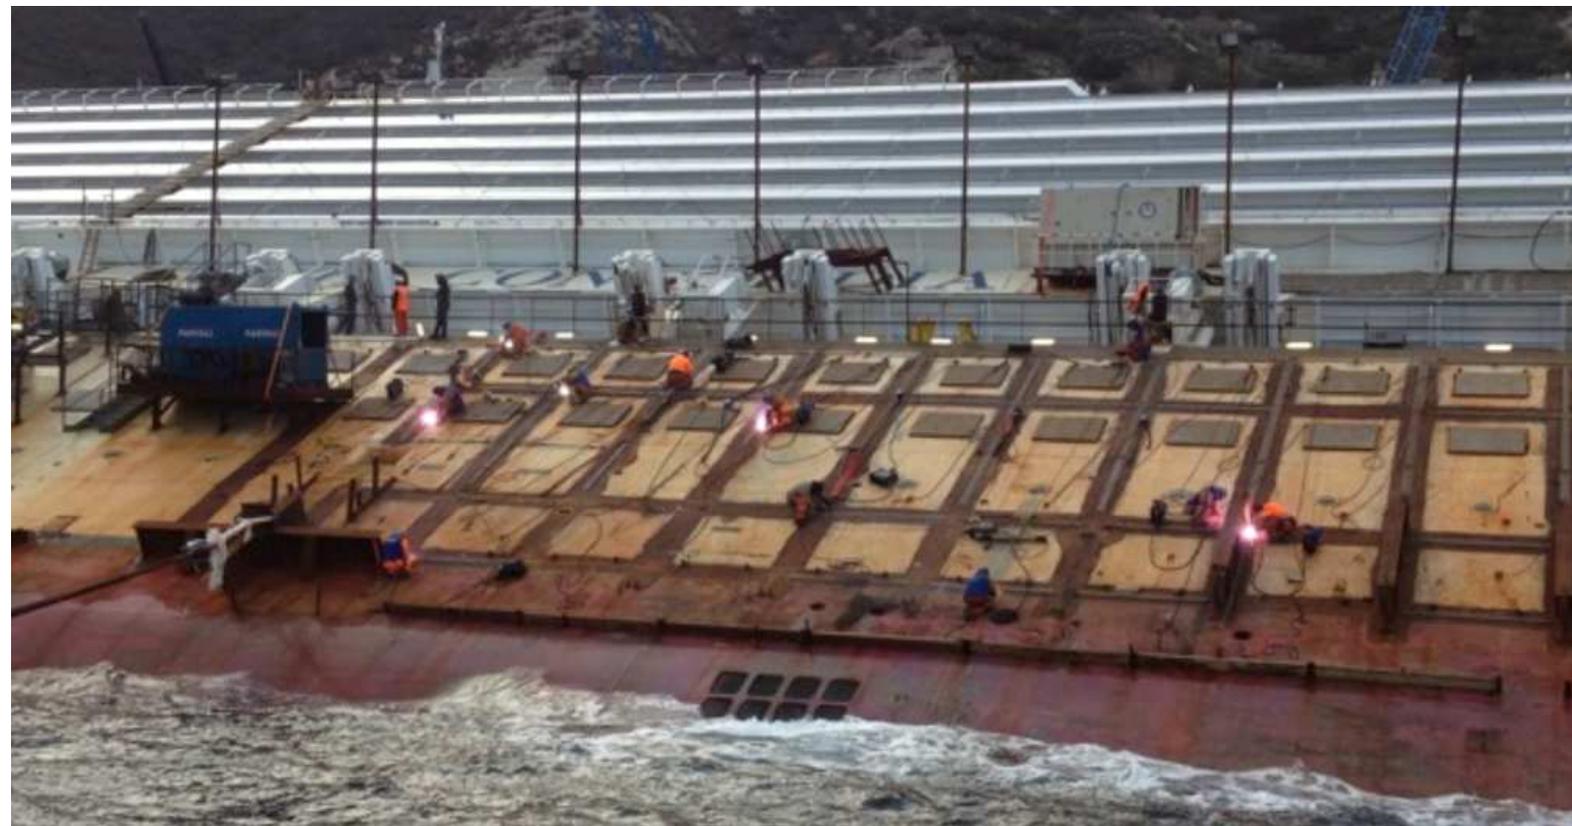
Saldatura barre e punti di forza sulla murata sinistra della Costa Concordia

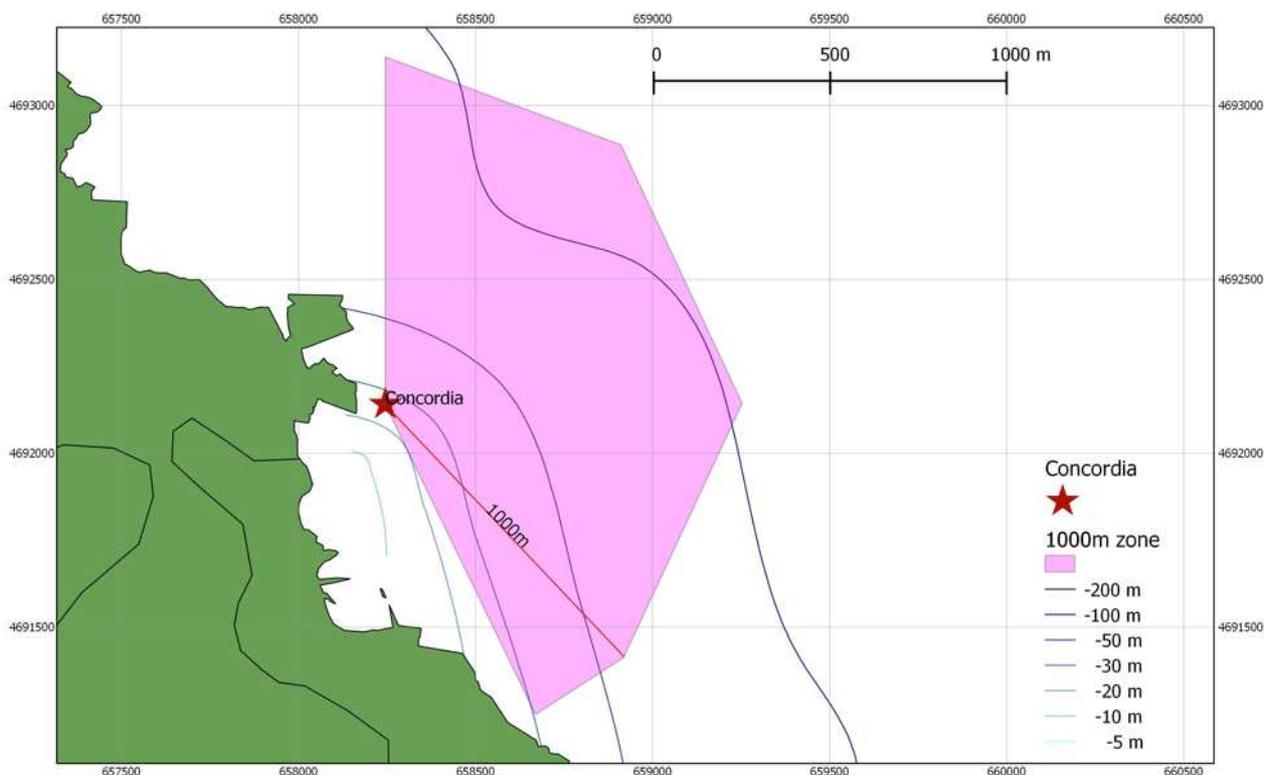
Figura 1. Zona di esclusione (area di sicurezza) per i cetacei

- A seguito delle registrazioni delle attrezzature utilizzate dal cantiere (*vibratory hammer* e fresa) e della tipologia di rumore prodotto, è stata definita una zona di esclusione (o area di sicurezza) per i cetacei a 1000m di raggio intorno alla nave Concordia (Fig. 1), al fine di:

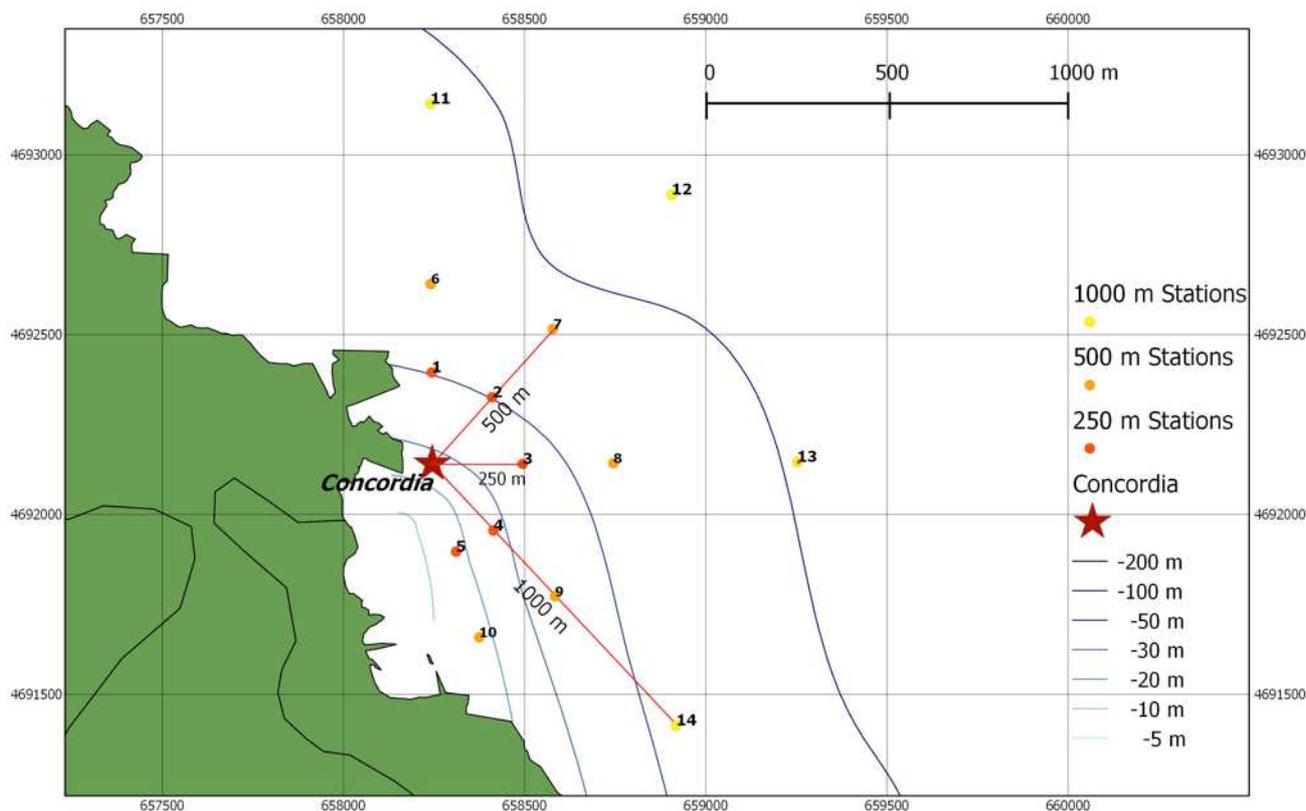
Figura 2. Stazioni acustiche a 250m, 500m e 1000m dalla nave.

- Sono state identificate 14 stazioni di rilevamento acustico (ascolto e/o registrazione tramite idrofono Colmar GP0280 SN103 calibrato quotidianamente) poste a nel raggio di 250m, 500m e 1000m dalla nave (Fig. 2).

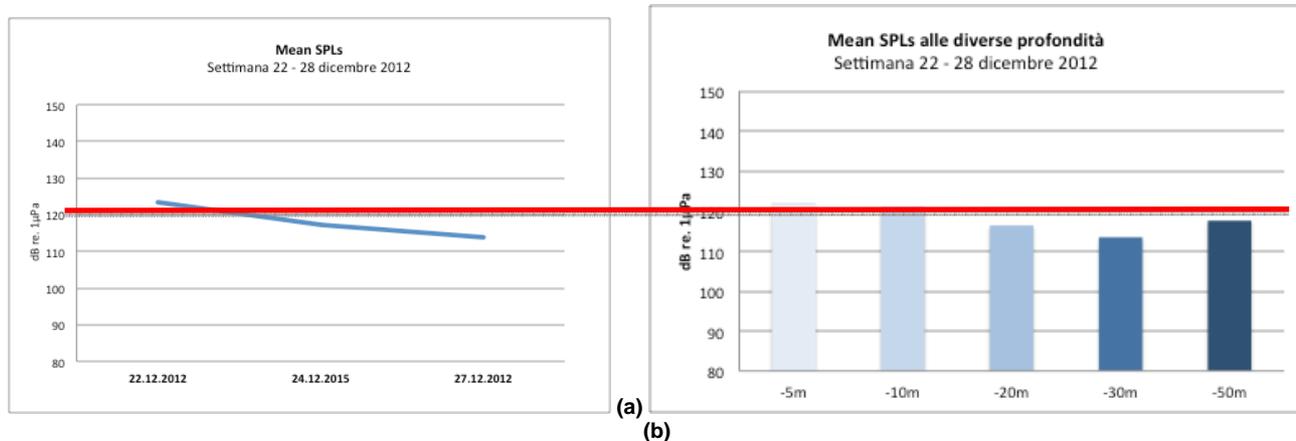
Figura 3. Mean Sound Level: andamento medio dei valori registrati nella settimana (a) e alle diverse profondità (b) (per la zona di esclusione di 1000m dalla nave, la barra rossa rappresenta il valore soglia).

- Per quanto riguarda il **Mean sound level**, utile alla rappresentazione del rumore di fondo, il trend della settimana relativo alle 6 stazioni campionate (Tabella 1) è riportato in Figura 3. I valori sono generalmente entro la soglia di 120 dB per la EZ di 1000m dalla nave.

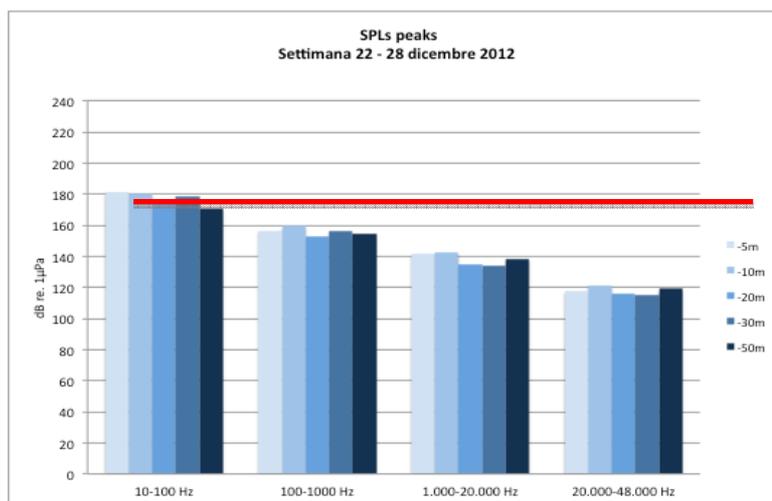
Figura 4. Peak sound level: andamento medio dei valori alle varie profondità per le diverse bande di frequenza nelle sei stazioni campionate (per la zona di esclusione di 1000m dalla nave, la barra rossa rappresenta il valore soglia per i danni fisici ai cetacei).

- Per quanto riguarda i valori di picco (**Peak sound level**), utili alla rappresentazione del rumore provocato dal traffico delle imbarcazioni e dall'attività di cantiere, i valori delle 6 stazioni campionate sono riportati in Figura 4. I valori medi sono entro i 180 dB (soglia per i danni fisici qualora vengano rilevati cetacei nella EZ, ovvero entro il raggio di 1000m dalla nave), anche se il 22 e il 24 dicembre sono stati registrati valori fino a 190 dB, e oltre i 160 dB (soglia per effetti comportamentali qualora vengano rilevati cetacei nella EZ, ovvero entro il raggio di 1000m dalla nave) nella banda di frequenza più bassa (10-100 Hz). La propagazione dei rumori (e quindi la loro percezione) su queste frequenze avviene per lunghe distanze (range 10-25km).

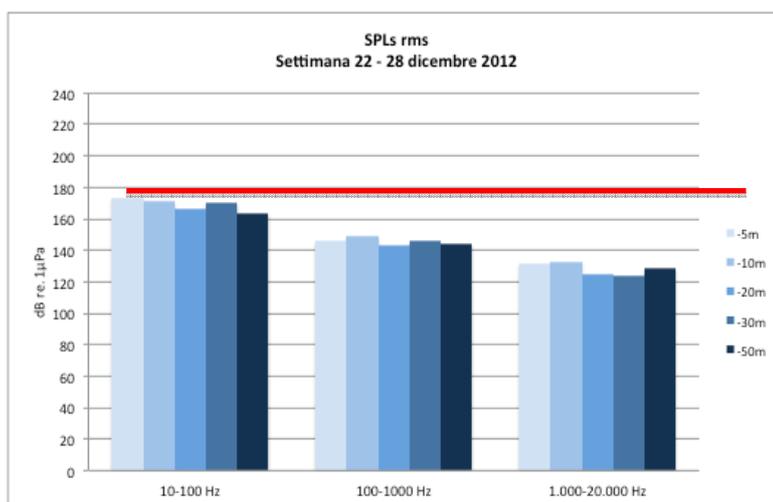
Figura 5. Rms sound level: andamento medio dei valori alle varie profondità per le diverse bande di frequenza nelle sei stazioni campionate (per la zona di esclusione di 1000m dalla nave, la barra rossa rappresenta il valore soglia per i danni fisici ai cetacei).

- Per quanto riguarda i valori di rms (**Root Mean Square** sound level), utili a caratterizzare lo scenario acustico in presenza di suoni impulsivi quasi - periodici come il martello o altri rumori di cantiere, i valori delle 6 stazioni campionate sono riportati in Figura 5. Sono stati sempre rilevati valori al di sotto dei 180 dB (soglia per i danni fisici qualora vengano rilevati cetacei nella EZ, ovvero entro il

raggio di 1000m dalla nave) e poco al di sopra dei 160 dB (soglia per effetti comportamentali qualora vengano rilevati cetacei nella EZ, ovvero entro il raggio di 1000m dalla nave) nella banda di frequenza più bassa (10-100 Hz).

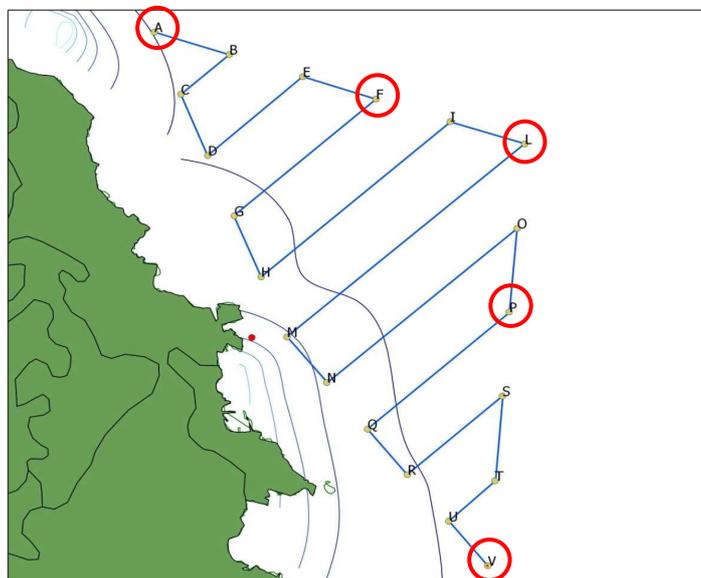
Figura 6. Punti di rilevazione acustica lungo il transetto del monitoraggio visivo.

- Il metodo di acquisizione dei dati acustici prevede che durante il transetto del monitoraggio visivo a Nord (A-B-C-D-E-F-G-H-I-L), siano effettuate 2 tappe di ascolto/registrazione presso i punti A, F e/o L e durante il transetto a Sud (L-M-N-O-P-Q-R-S-T-U-V) presso i punti V e P (vedi figura 6); tuttavia, a seconda delle condizioni meteo-marine, questo schema generale può subire variazioni.

- L'idrofono è posizionato a 2 profondità, ovvero a 5 e a 30 metri, gain 20, e ciascuna registrazione ha la durata di 5 minuti.

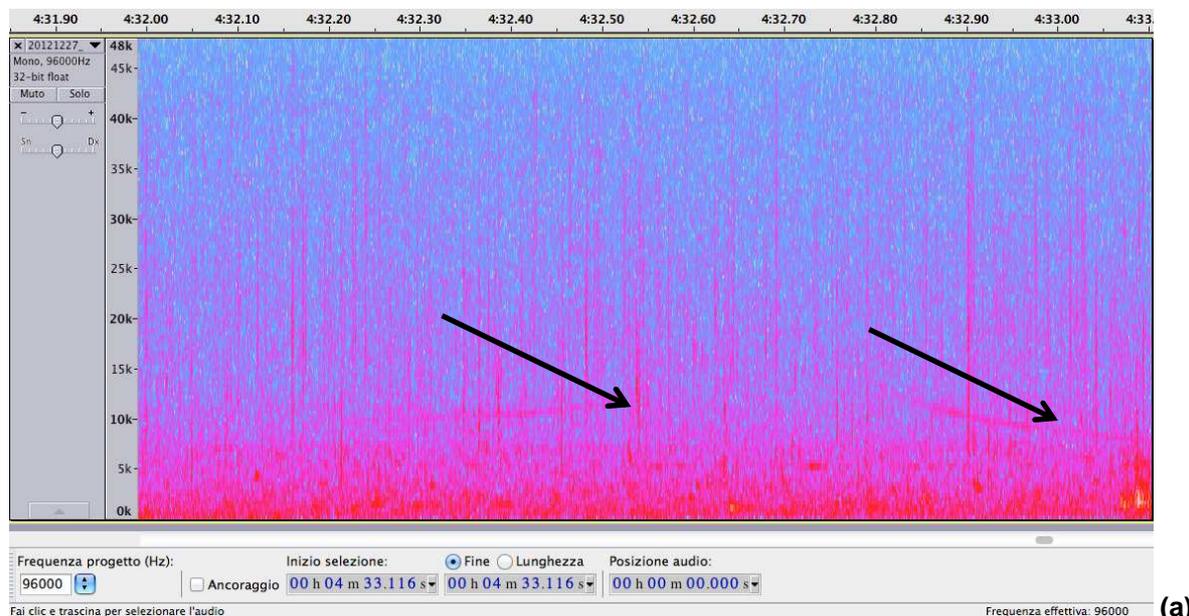
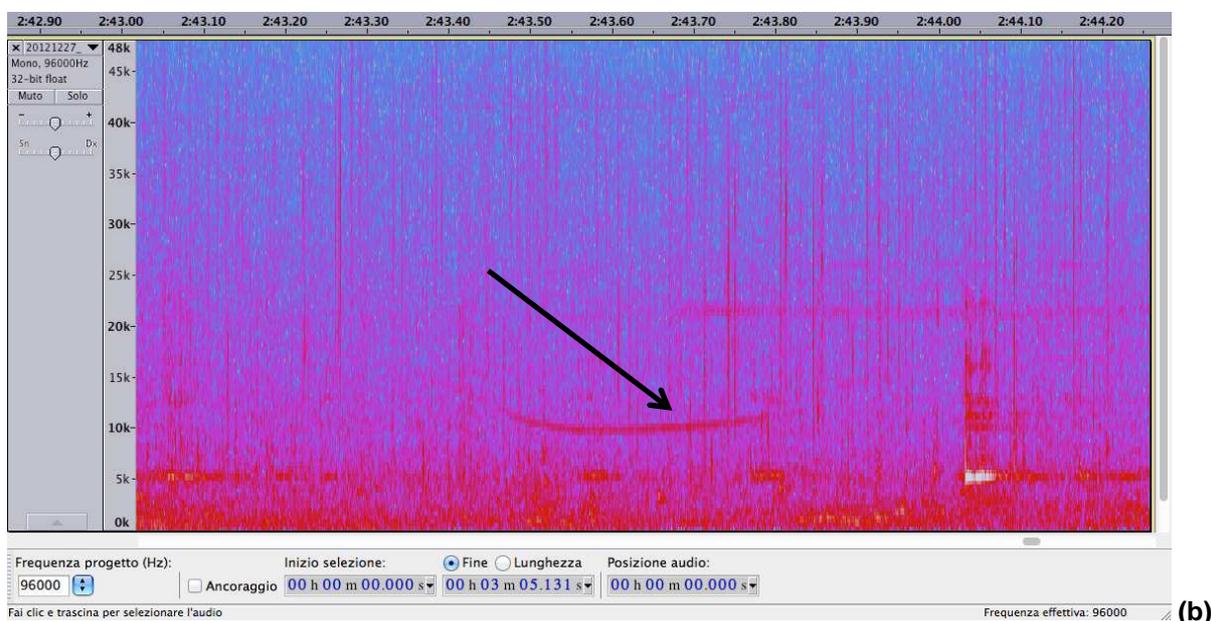
Figura 7. Whistle ('fischì') di delfini registrati il 27 dicembre (indicati dalla freccia nera) presso il punto A dei transetti visivi (a) e la stazione acustica di rilevazione del rumore #6 (b). L'asse delle ordinate mostra la frequenza in kHz, mentre l'asse delle ascisse rappresenta il tempo.

- Il giorno 27 dicembre sono stati registrati i suoni riportati, a titolo di esempio, nella Figura 7, in corrispondenza del punto A dei transetti visivi e della stazione di registrazione del rumore #6, rispettivamente (Figura 8).

- I segnali acquisiti sono *whistle*.
- I "whistle" o fischì sono toni a banda principalmente stretta modulati in frequenza (udibili all'orecchio umano), con frequenza di picco da 1kHz a 25 kHz, ma con repliche del segnale anche a frequenze superiori.
- I fischì costituiscono la modalità primaria di comunicazione tra i delfini (funzione sociale); hanno una durata che varia dai millisecondi fino a qualche secondo e sembra che contengano informazioni circa una possibile 'firma' acustica dell'esemplare.

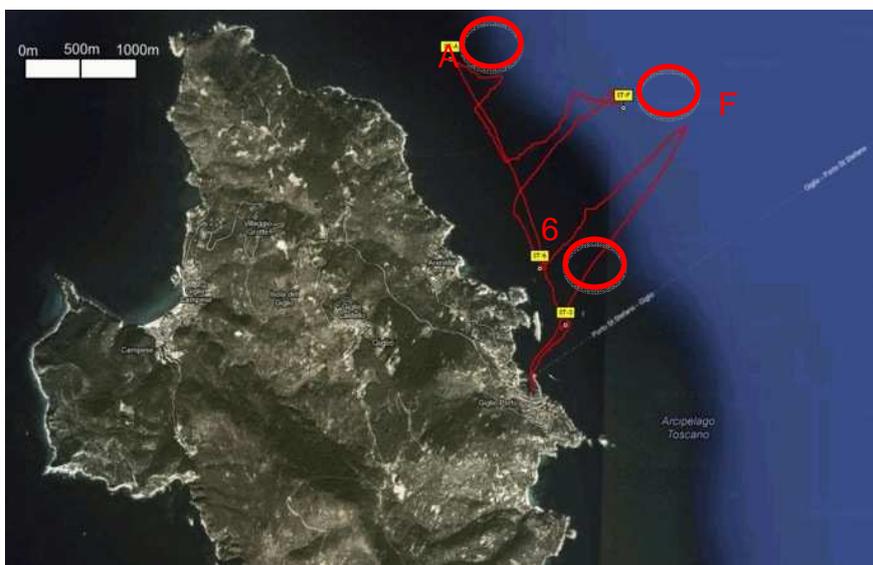
Figura 8. Localizzazioni acustiche di cetacei il 27 dicembre 2012.

- In nessun caso, alla localizzazione acustica non è seguita quella visiva (possibilmente gli animali erano a più di 2 miglia di distanza dalla nostra piattaforma di rilevamento).

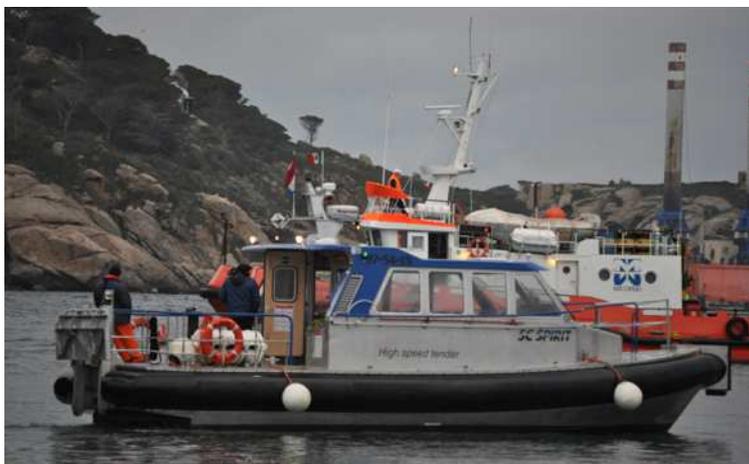
Figura 9. Nuova piattaforma ('Spirit') per le attività di avvistamento cetacei.

- Il monitoraggio visivo della presenza dei cetacei nell'area viene generalmente effettuato a occhio nudo da MMO qualificati e certificati a bordo di una imbarcazione dedicata, utilizzando binocoli e apposite schede di avvistamento.
- Questa settimana l'imbarcazione per il monitoraggio è cambiata (Figura 9).
- Per effettuare il monitoraggio quando lo stato del mare non consente l'uscita della barca è stata opportunamente individuata una postazione fissa (Figura 10), situata a una altitudine di 74m slm.
- Questa settimana il monitoraggio è stato condotto sia in mare che da terra.

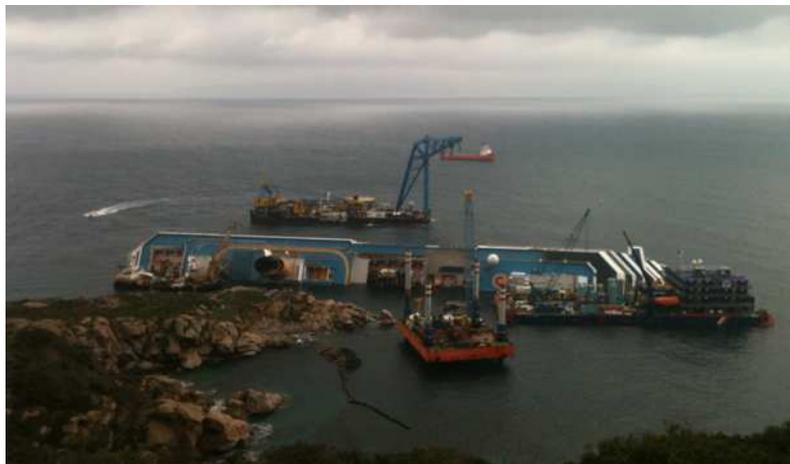
Figura 10. Postazione a terra per le attività di avvistamento cetacei (N 42° 21' 53.0" E 010° 55' 00.5")

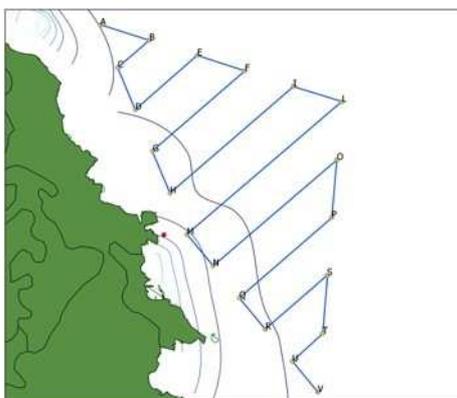
Figura 11. Transetti lineari seguiti durante le attività di avvistamento cetacei.

- Il piano di lavoro prevede che durante la settimana sia quotidianamente osservata in dettaglio l'area dei 500-1000m intorno alla nave e che venga monitorata (a bordo dell'imbarcazione) anche una zona buffer entro il 2500m; non sono state condotte osservazioni in caso di condizioni meteo-marine tali da non garantire il corretto svolgimento del campionamento e la sicurezza degli operatori.
- In caso del monitoraggio da barca, le rotte seguite includevano: la EZ, le stazioni acustiche da campionare e, nell'ambito del raggio dei 2500m dalla nave, il transetto lineare riportato in Figura 11.

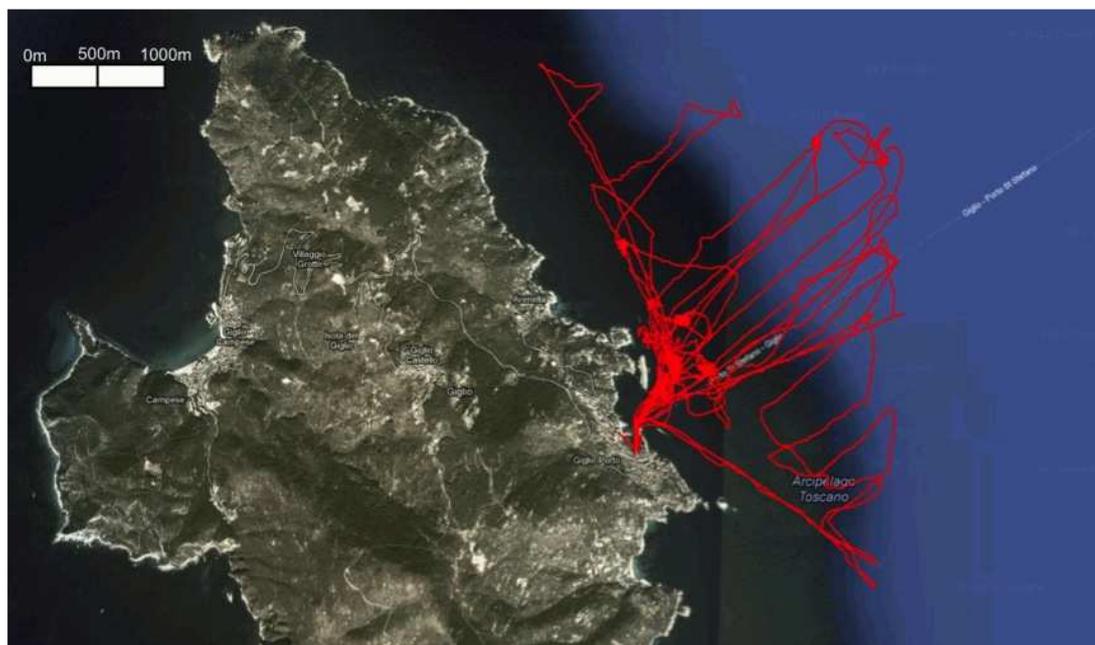
Figura 12. Rotte seguite durante il monitoraggio visivo in barca (22.12.2012-28.12.2012)

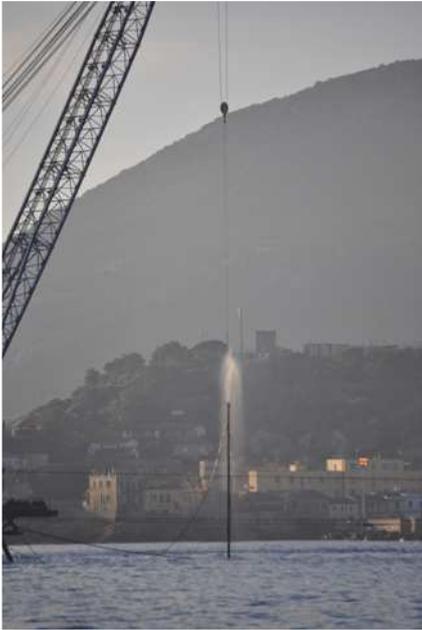
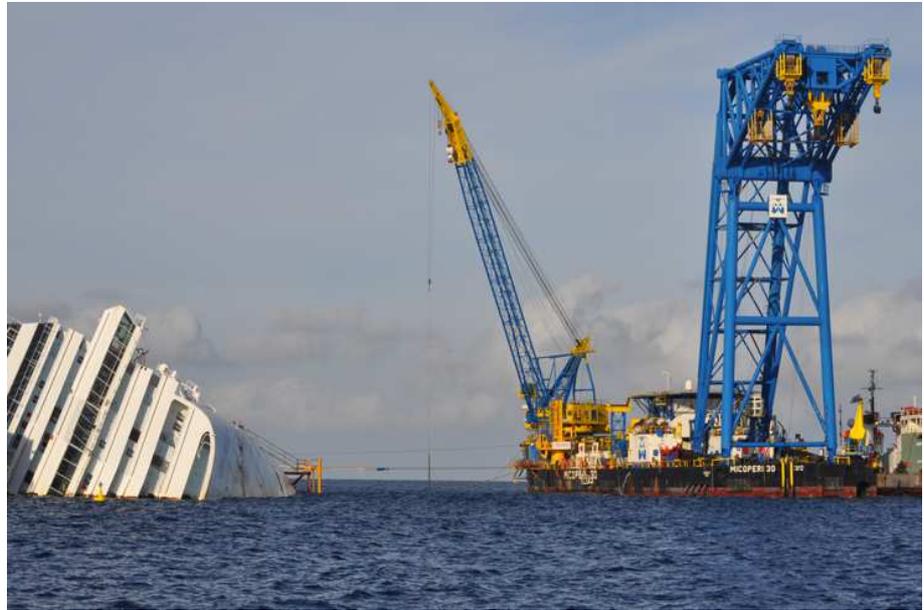
Figura 13. Air Lifting (27.12.2012)
