<b>Rimozione Costa Concordia</b>  <b>Relazione Settimanale</b>	<b>Rev.0</b>	Pag. 1/36
---	--	--------------	-----------

<b>Redatta da: Costa Crociere</b>	<b>Luogo: Isola del Giglio</b>	<b>Data: 12/01/2013</b>
<b>Destinatari: Osservatorio di monitoraggio</b>		
<b>Titolo: Rapporto settimanale per Osservatorio di monitoraggio</b>

## **UNDERWATER NOISE AND CETACEAN MONITORING**

**Report di attività, 05 -11 gennaio 2013**

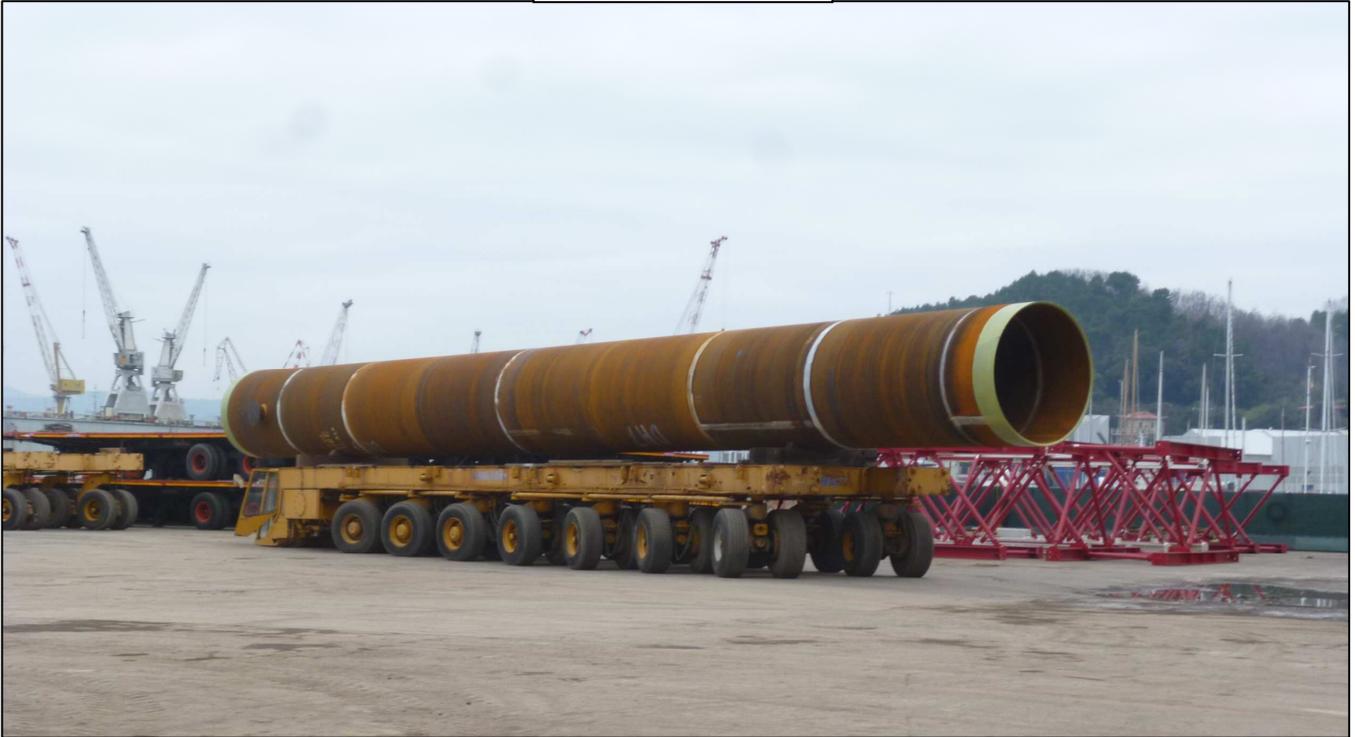
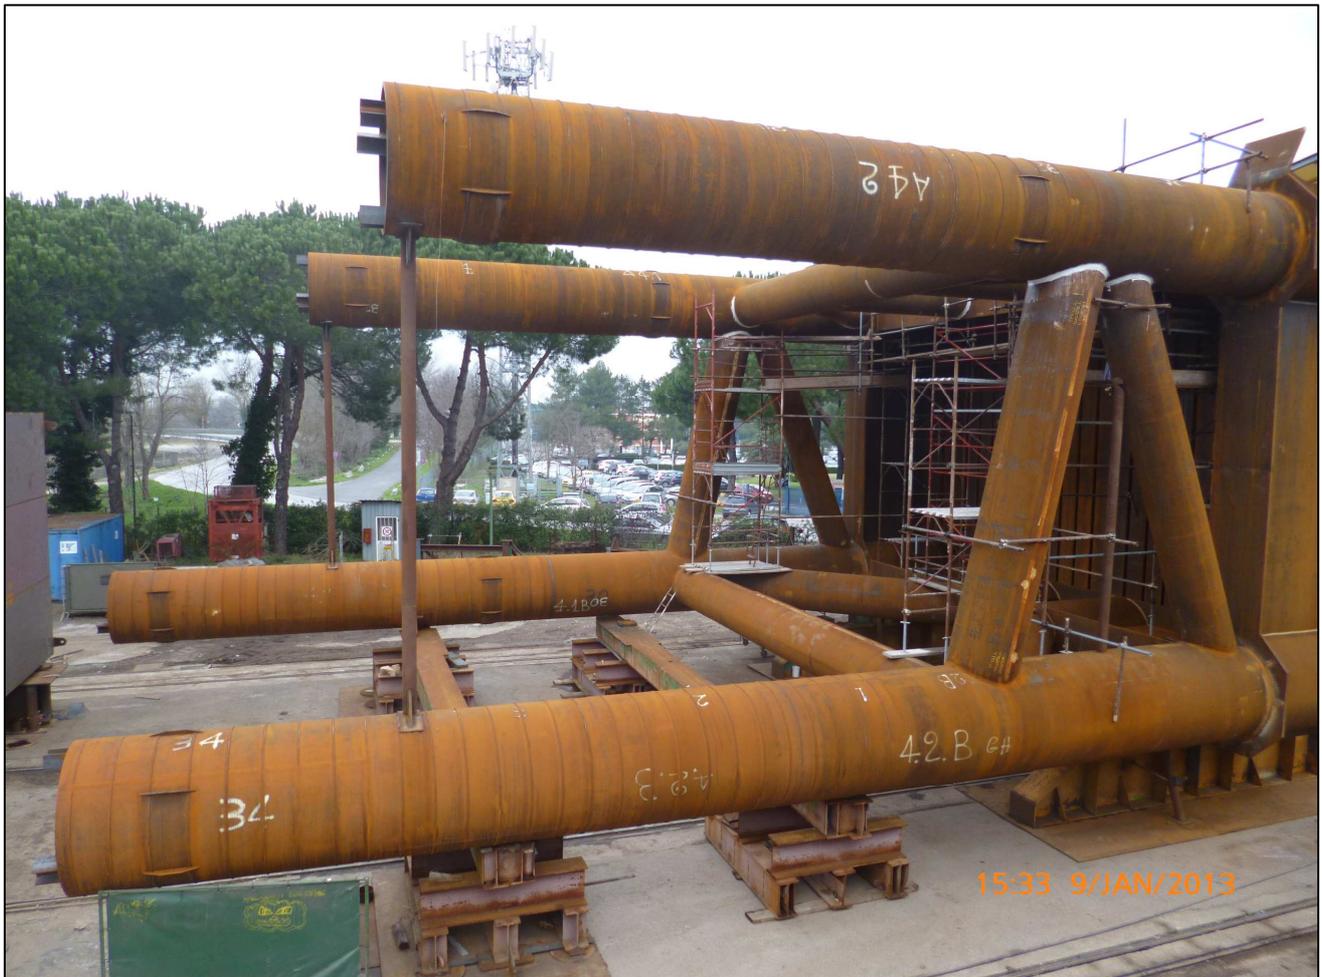
ALLEGATO 4

Sopra: casing pronto per essere trasportato in area di lavoro

Sotto: piattaforma 4 in costruzione

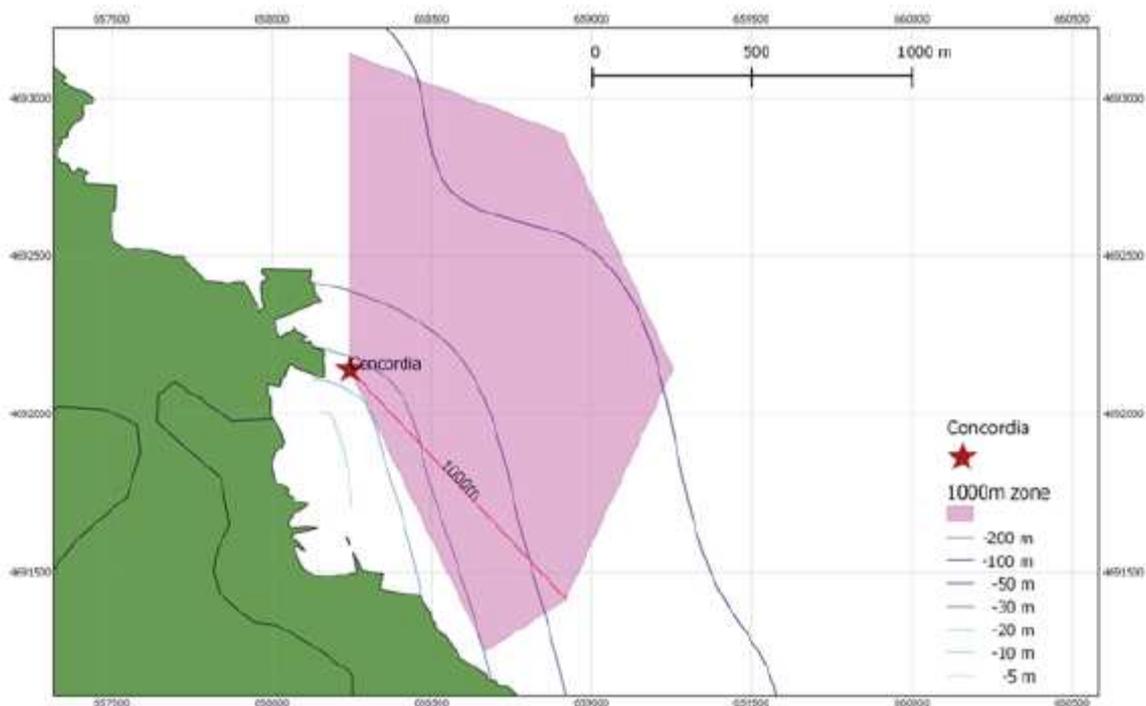
- A seguito delle registrazioni delle attrezzature utilizzate dal cantiere (*vibratory hammer* e fresa) e della tipologia di rumore prodotto, è stata definita una zona di esclusione (o area di sicurezza) per i cetacei a 1000m di raggio intorno alla nave Concordia (Fig. 1), al fine di:
  - 1) determinare la presenza/assenza dei cetacei nell'area in prossimità del cantiere (sorgente del rumore),
  - 2) comprendere se le emissioni sonore nelle immediate vicinanze sono compatibili con le esigenze di protezione di queste specie,
  - 3) determinare lo stato acustico dell'ambiente durante il periodo di rimozione (definizione di 'paesaggi acustici' in relazione alle diverse fasi),
  - 4) attuare eventuali misure di mitigazione.

**Figura 1. Zona di esclusione (area di sicurezza) per i cetacei**

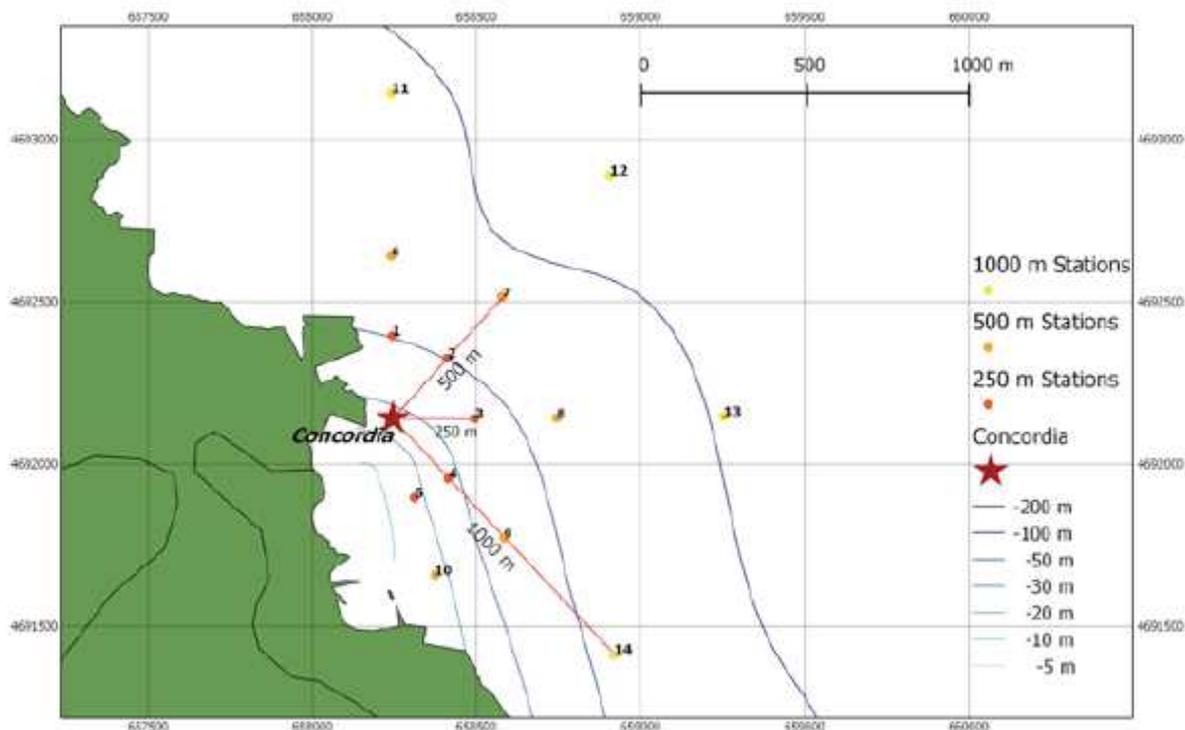
- Sono state identificate 14 stazioni di rilevamento acustico (ascolto e/o registrazione tramite idrofono Colmar GP0280 SN103 calibrato quotidianamente) poste a nel raggio di 250m, 500m e 1000m dalla nave (Fig. 2).

**Figura 2. Stazioni acustiche a 250m, 500m e 1000m dalla nave.**

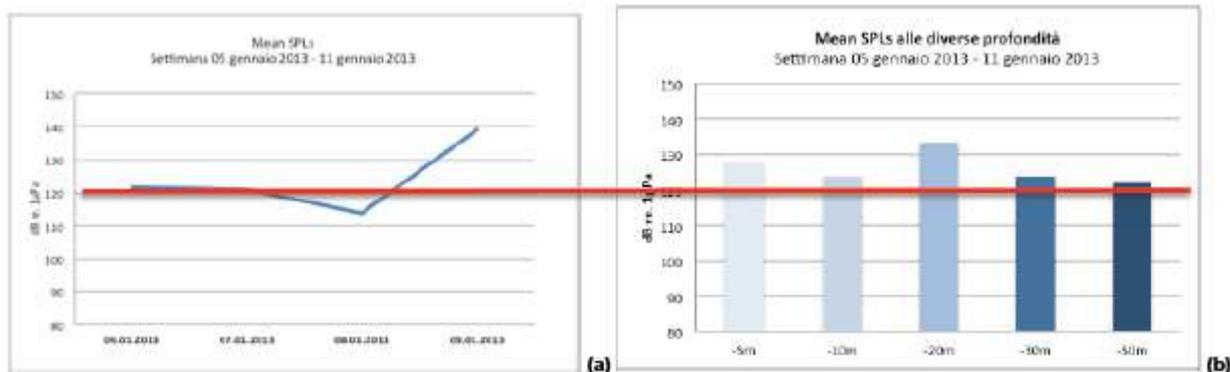
- Per quanto riguarda il **Mean sound level**, utile alla rappresentazione del rumore di fondo, il trend della settimana relativo alle 7 stazioni campionate (Tabella 1) è riportato in Figura 3. I valori sono generalmente al di sopra della soglia di 120 dB per la EZ di 1000m dalla nave, a causa della sovrapposizione del rumore causato dal cantiere, dal notevole dinamismo e movimento dei mezzi navali di lavoro (rimorchiatori, barche a motore, chiatte, etc) in prossimità delle stazioni di registrazione e dal concomitante passaggio del traghetto.

- Tale generale incremento del rumore di fondo è, come nelle scorse settimane, da porre in relazione alla più intensa attività del cantiere.

**Figura 3. Mean Sound Level: andamento medio dei valori registrati nella settimana (a) e alle diverse profondità (b) (per la zona di esclusione di 1000m dalla nave, la barra rossa rappresenta il valore soglia).**

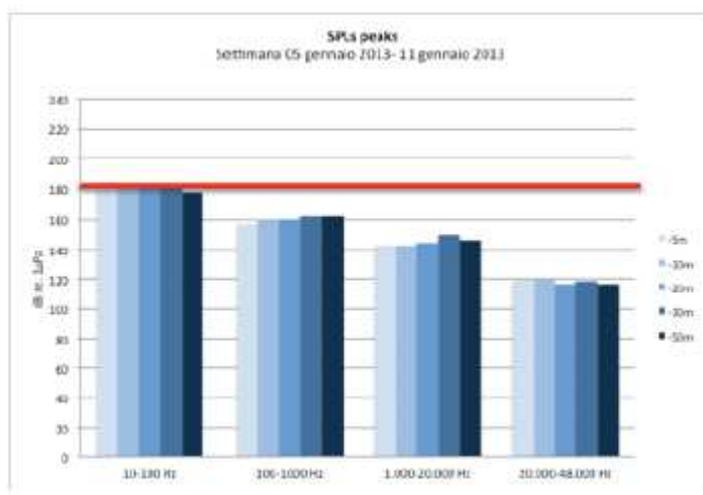
- Per quanto riguarda i valori di picco (**Peak sound level**), utili alla rappresentazione del rumore provocato dal traffico delle imbarcazioni e dall'attività di cantiere, i valori delle 7 stazioni campionate sono riportati in Figura 4. I valori medi sono entro i 180 dB (soglia per i danni fisici qualora vengano rilevati cetacei nella EZ, ovvero entro il raggio di 1000m dalla nave), anche se il 9 gennaio sono stati registrati valori superiori ai 190 dB, e oltre i 160 dB (soglia per effetti comportamentali qualora vengano rilevati cetacei nella EZ, ovvero entro il raggio di 1000m dalla nave) nella banda di frequenza più bassa (10-100 Hz). La propagazione dei rumori (e quindi la loro percezione) su queste frequenze avviene per lunghe distanze (range 10-25km).

**Figura 4. Peak sound level: andamento medio dei valori alle varie profondità per le diverse bande di frequenza nelle sei stazioni campionate (per la zona di esclusione di 1000m dalla nave, la barra rossa rappresenta il valore soglia per i danni fisici ai cetacei).**

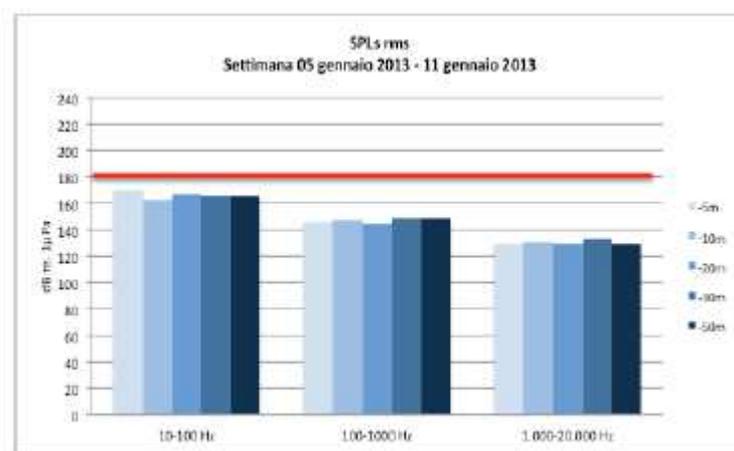
- Per quanto riguarda i valori di rms (**Root Mean Square sound level**), utili a caratterizzare lo scenario acustico in presenza di suoni impulsivi quasi periodici come il martello o altri rumori di cantiere, i valori delle 7 stazioni campionate sono riportati in Figura 5. Sono stati sempre rilevati valori al di sotto dei 180 dB (soglia per i danni fisici qualora vengano rilevati cetacei nella EZ, ovvero entro il raggio di 1000m dalla nave) e poco al di sopra dei 160 dB (soglia per effetti

comportamentali qualora vengano rilevati cetacei nella EZ, ovvero entro il raggio di 1000m dalla nave) nella banda di frequenza più bassa (10-100 Hz).

**Figura 5. Rms sound level: andamento medio dei valori alle varie profondità per le diverse bande di frequenza nelle sei stazioni campionate (per la zona di esclusione di 1000m dalla nave, la barra rossa rappresenta il valore soglia per i danni fisici ai cetacei).**

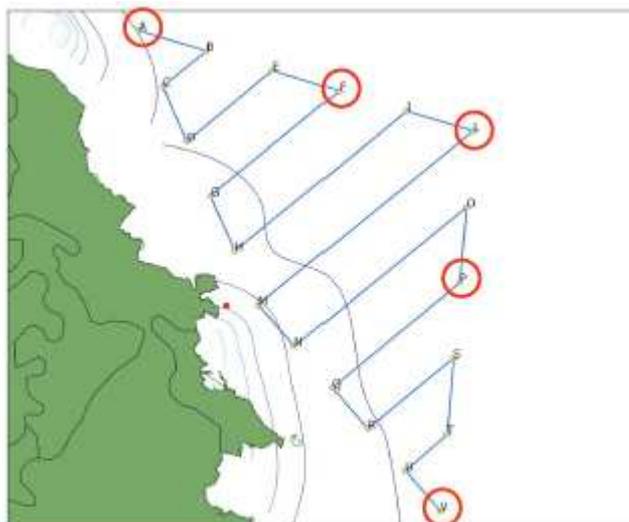
- Il metodo di acquisizione dei dati acustici prevede che durante il transetto del monitoraggio visivo a Nord (A-B-C-D-E-F-G-H-I-L), siano effettuate 2 tappe di ascolto/registrazione presso i punti A, F e/o L e durante il transetto a Sud (L-M-N-O-P-Q-R-S-T-U-V) presso i punti V e P (vedi figura 6); tuttavia, a seconda delle condizioni meteo-marine, questo schema generale può subire variazioni.

- L'idrofono è posizionato a 2 profondità, ovvero a 5 e a 30 metri, gain 20, e ciascuna registrazione ha la durata di 5 minuti.

**Figura 6. Punti di rilevazione acustica lungo il transetto del monitoraggio visivo.**

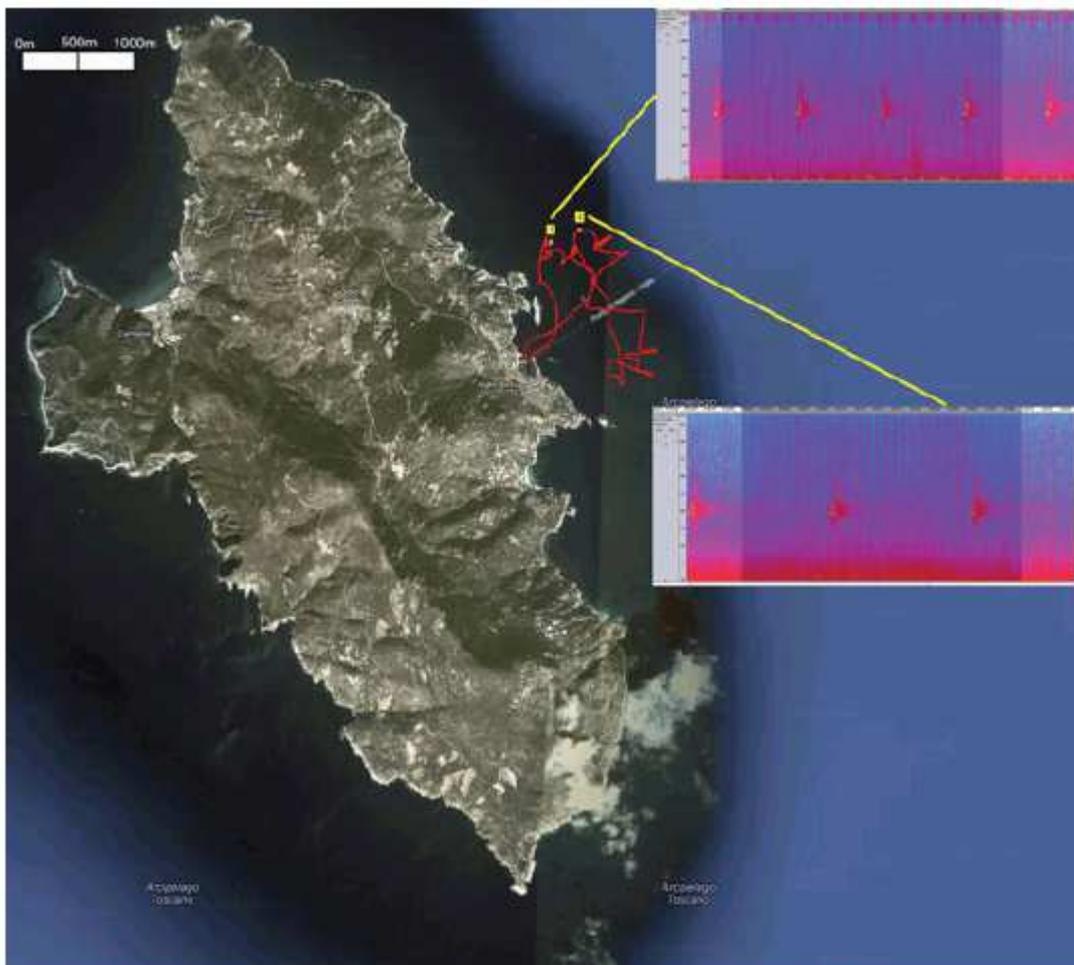
- A titolo di esempio si riportano in figura 7 alcuni treni di click registrati il giorno 8 gennaio durante l'avvistamento del tursiope e possibilmente associati ad attività alimentare.

**Figura 7. Treni di click del tursiopo registrati durante l'avvistamento dell'8 gennaio.**

- I segnali di tipo impulsivo (segnali sonar o *click*) hanno durata variabile tra qualche microsecondo e alcune decine di microsecondi, larga banda passante (circa 150 kHz, tipicamente da 20 a 170 kHz), Source Level variabile tra 140 e 220 dB re 1mPa/1m.
- Questa tipologia di suoni è emessa dai delfini (e da altre specie di cetacei odontoceti) per sondare il mondo che li circonda (oggetti, prede, predatori, altri delfini) ed è proprio attraverso a questi impulsi che gli animali riescono a individuare le loro prede (grazie alla capacità di inviare costantemente un "fascio" di impulsi sonori molto preciso e in continuo movimento, i.e. *click train*).

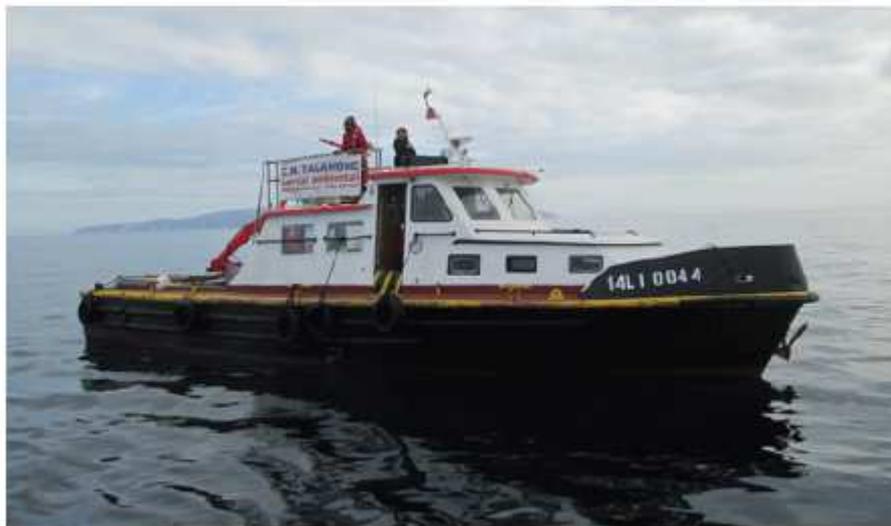
- Il monitoraggio visivo della presenza dei cetacei nell'area viene generalmente effettuato a occhio nudo da MMO qualificati e certificati a bordo di una imbarcazione dedicata, utilizzando binocoli e apposite schede di avvistamento.
- Questa settimana l'imbarcazione per il monitoraggio è stata il 'Cerboli' (Figura 8).
- Per effettuare il monitoraggio quando lo stato del mare non consente l'uscita della barca è stata opportunamente individuata una postazione fissa (Figura 9), situata a una altitudine di 74m slm.
- Questa settimana **il monitoraggio è stato condotto solo in mare.**

**Figura 8. Piattaforma ('Cerboli') per le attività di avvistamento cetacei.**

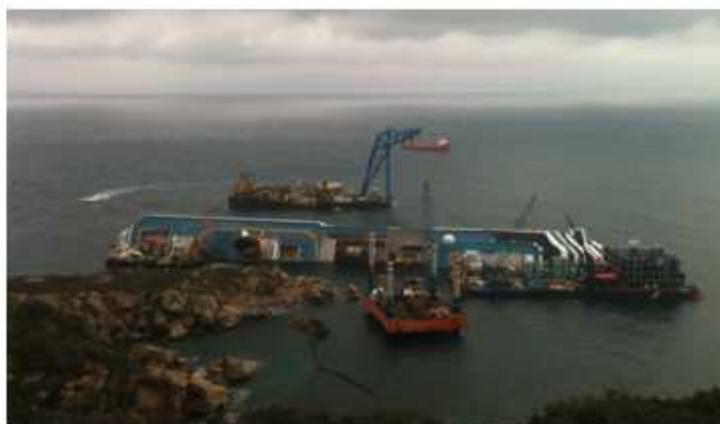
**Figura 9. Postazione a terra per le attività di avvistamento cetacei (N 42° 21' 53.0" E 010° 55' 00.5")**

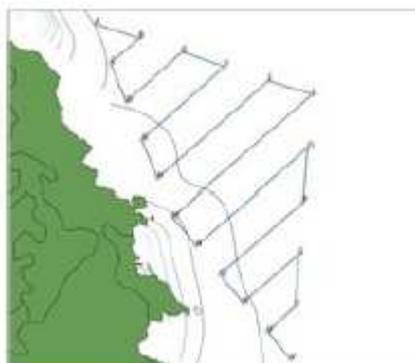
- Il piano di lavoro prevede che durante la settimana sia quotidianamente osservata in dettaglio l'area dei 500- 1000m intorno alla nave e che venga monitorata (a bordo dell'imbarcazione) anche una zona buffer entro il 2500m; non sono state condotte osservazioni in caso di condizioni meteo-marine tali da non garantire il corretto svolgimento del campionamento e la sicurezza degli operatori.
- In caso del monitoraggio da barca, le rotte seguite includevano: la EZ, le stazioni acustiche da campionare e, nell'ambito del raggio dei 2500m dalla nave, il transetto lineare riportato in Figura 10.

Figura 10. Transetti lineari seguiti durante le attività di avvistamento cetacei.

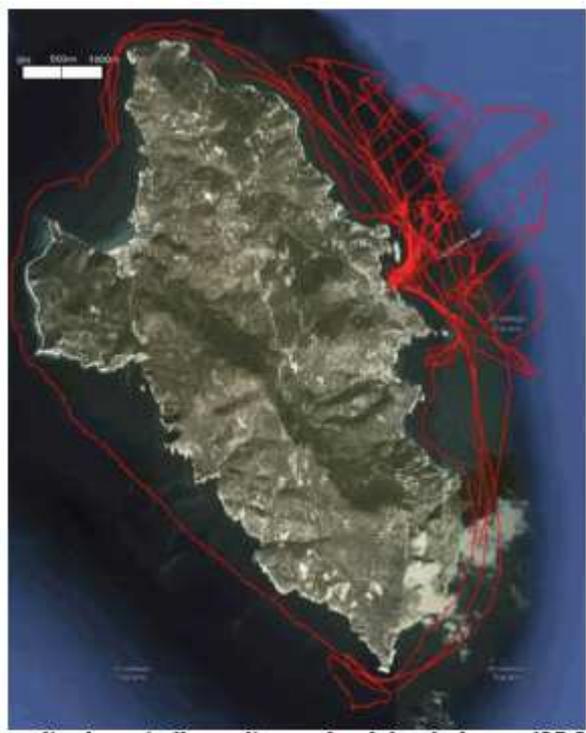
**Figura 11. Rotte seguite durante il monitoraggio visivo in barca (05.01.2013-11.01.2013)**

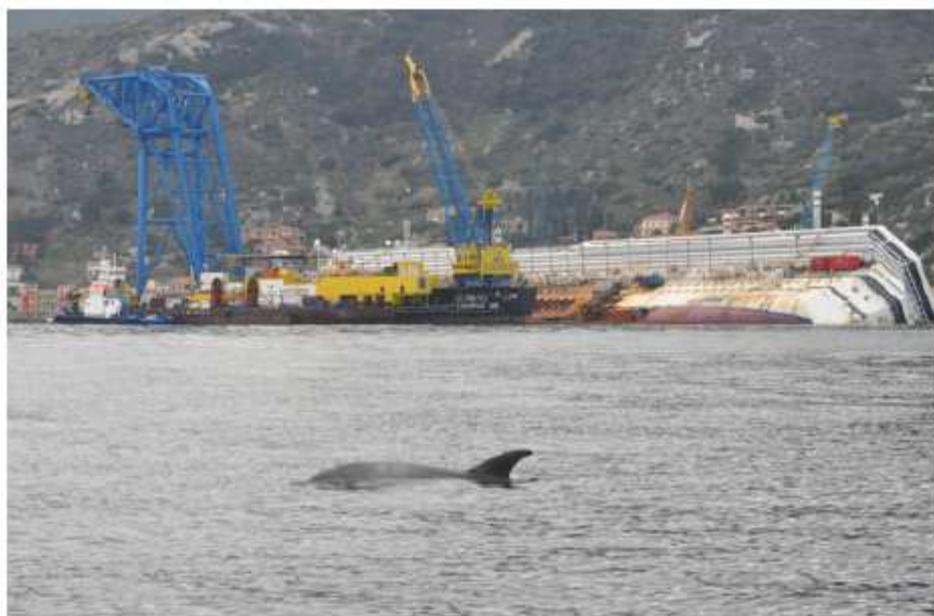
- **Il giorno 8 gennaio, a partire dalle ore 12.02 è stata rilevata la presenza di un esemplare di tursiope (Figura 12) della lunghezza indicativa di 2.5-3 m, nella zona di Cala Cupa, a circa 150m dalla costa e a circa 400m dalla poppa della nave.**

**Figura 12. Esemplare di tursiope avvistato il giorno 8 gennaio in prossimità della Costa Concordia**

- Sono stati allertati, oltre agli enti territoriali competenti (Capitaneria di Porto, ARPAT), il Gruppo di Pronto Intervento per il Ministero dell’Ambiente, della Tutela del Territorio e del Mare (CERT) con sede presso il Dipartimento BCA dell’Università degli Studi di Padova, l’Università di Roma ‘La Sapienza’ (Ente responsabile del monitoraggio ambientale durante i lavori di recupero della Costa Concordia), i responsabili di Titan-Micoperi, l’Università di Siena e i Vigili del Fuoco.
- L’animale presentava un frammento di corda e un pezzo di rete avvolto intorno al peduncolo caudale (Figura 13) che impedivano apparentemente l’attività natatoria, pur mostrandosi il delfino reattivo agli stimoli esterni e in discreto stato di salute.

- **Si segnala che i mezzi navali del cantiere, per non arrecare disturbo al delfino in difficoltà, hanno immediatamente interrotto le attività, essendo l'animale in prossimità del relitto.**

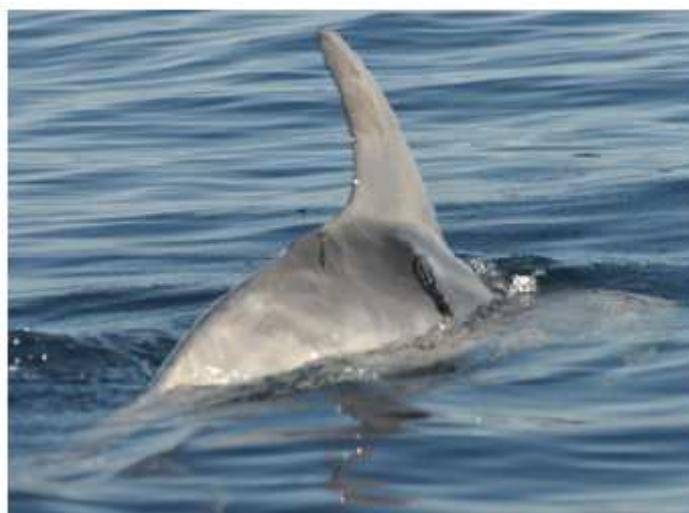
**Figura 14**

- Dalle ore 14.00 circa il soggetto ha cessato le immersioni ed è rimasto pressochè stazionario in superficie, mostrandosi lievemente tachipnoico (6-8 atti respiratori/min), pur allontanandosi all’avvicinamento del natante degli osservatori.
- Le fotografie da noi effettuate testimoniano la presenza di elementi parassitari cutanei riferibili a *Pennella* spp. associati a rilievi nodulari, plausibilmente lesioni infiammatorie croniche di origine batterica e/o fungina (Figura 14).

- In tali situazioni, le procedure sono previste dalle Linee Guida per l'Intervento su Cetacei Spiaggiati Vivi in esame presso il MATTM ed il Min Salute nell'Allegato II, paragrafo 1 (allegato in Appendice 1).

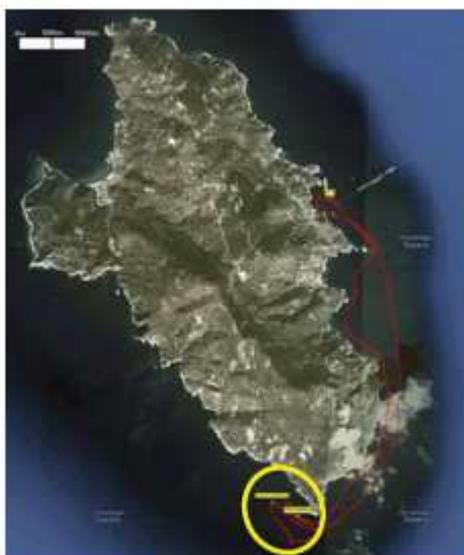
- Nonostante l'intenso sforzo di ricerca, il tursiope è stato avvistato di nuovo alle 14:35 del giorno 9 gennaio in un'area compresa tra Punta Capel Rosso e Punta del Serrone (Figura 15).

**Figura 15. Luogo di avvistamento del tursiope il 9 gennaio**

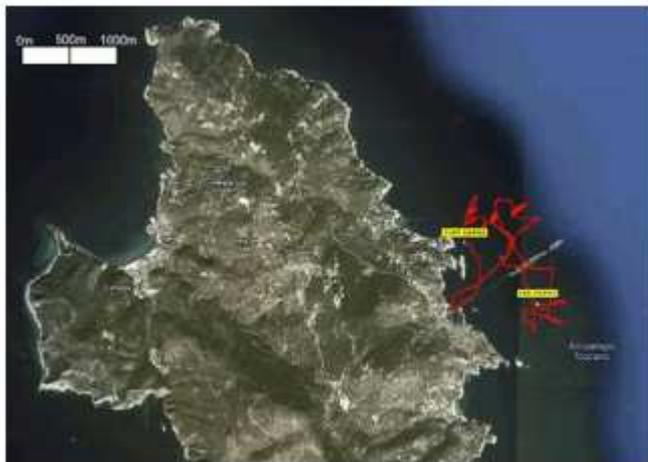
**Figura 16**

- Il tursiope è stato seguito per circa 6 ore e mezza (Figura 16), monitorando sempre il ritmo respiratorio, il comportamento e l'acustica (vedi figura 7) e, dopo l'arrivo del nucleo sommozzatori dei VVFF appositamente intervenuti per procedere alla liberazione, l'animale non è stato più rinvenuto.

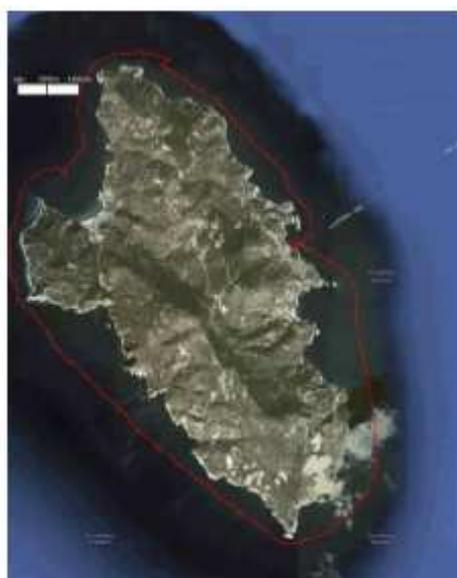
- I sommozzatori sono rimasti sull'isola anche il giorno successivo, 11 gennaio, quando l'animale è stato cercato per circa 3 ore nel corso della mattinata (Figura 17) senza essere rinvenuto; purtroppo le condizioni marine sono rapidamente deteriorate e non è stato possibile procedere con le operazioni di ricerca anche nel pomeriggio.
- Il nucleo sommozzatori dei VVFF è poi rientrato alla base, pronto a tornare all'isola non appena il tursiope sarà avvistato di nuovo.

**Figura 17. Rotte seguite il giorno 11 gennaio per cercare il tursiope**
