| | Rimozione Costa Concordia Relazione Settimanale | Rev.0 | Pag. 1/31 |

| Redatta da: Costa Crociere | Luogo: Isola del Giglio | Data: 26/01/2013 |
| Titolo: Rapporto settimanale per Osservatorio di monitoraggio | | |

Attività svolte – Isola del Giglio, 19 - 25 gennaio

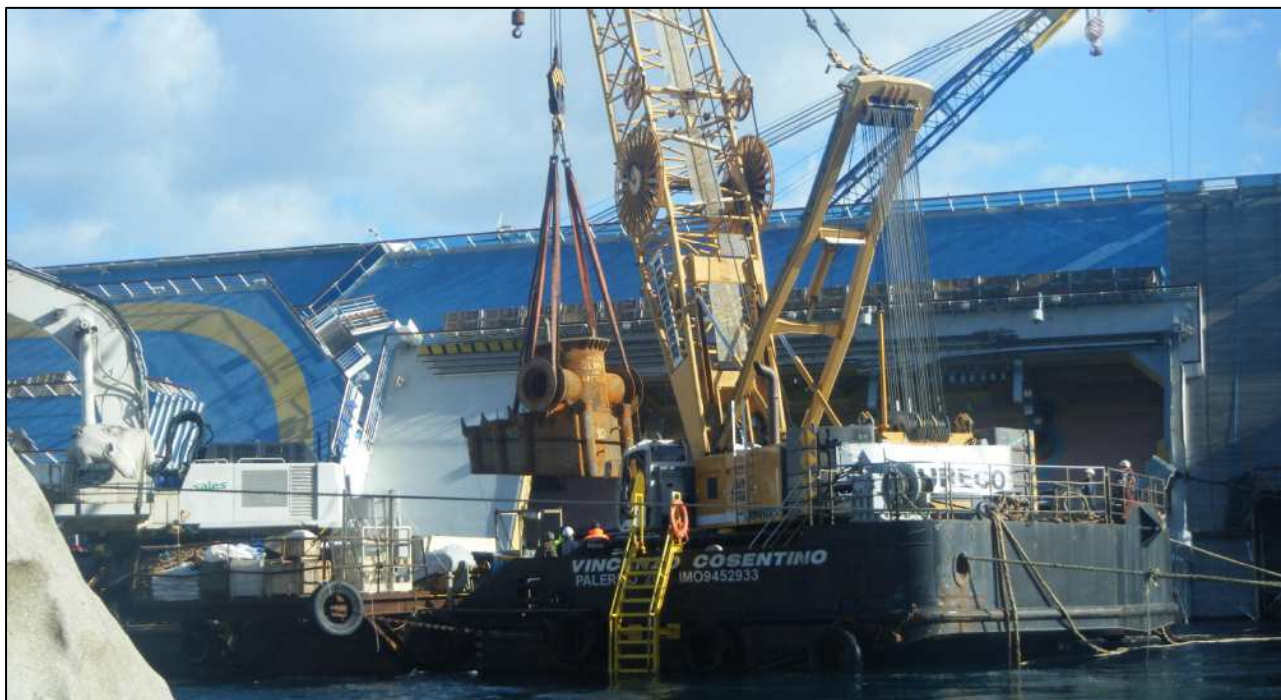
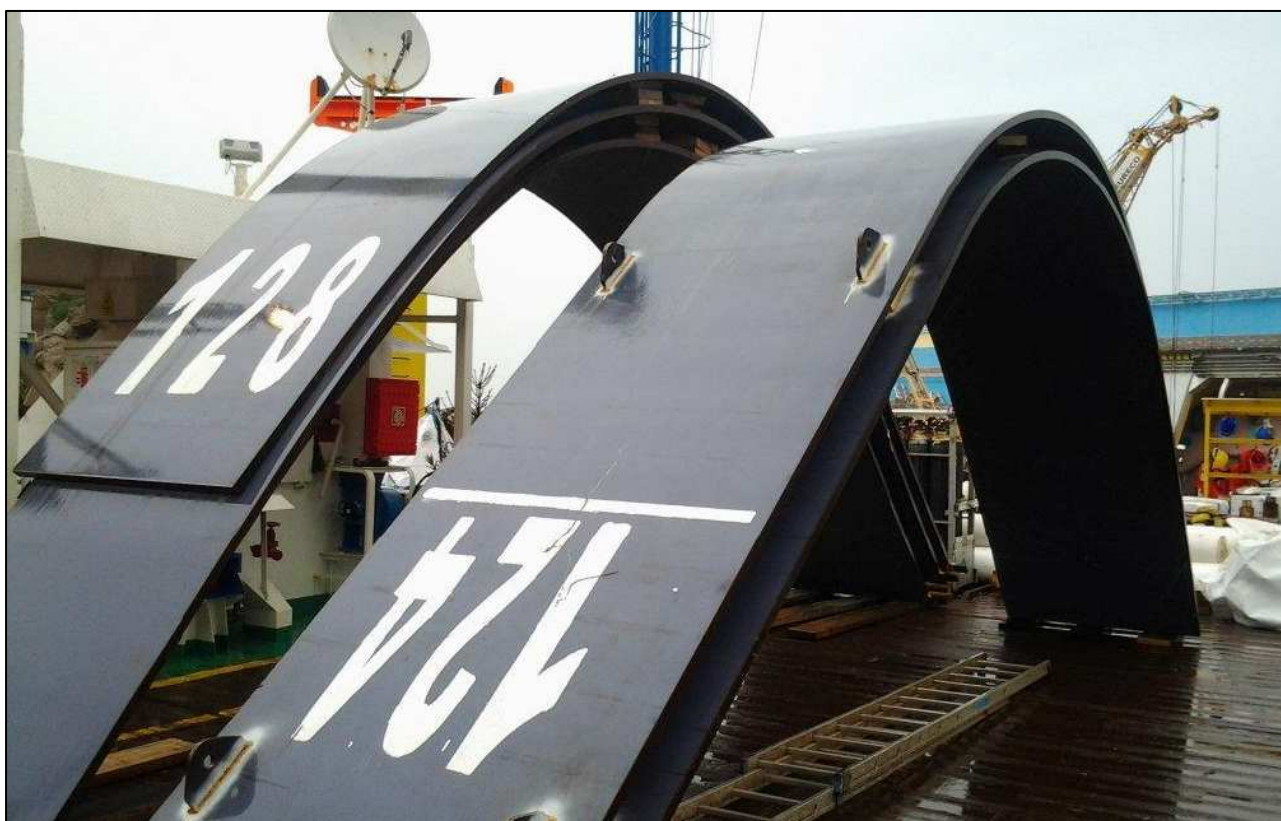
Sopra: Anchor block 11 pronto per la prova di posizionamento sul fondale
Sotto: Rinforzi per la carena della Costa Concordia a bordo della Micoperi 61

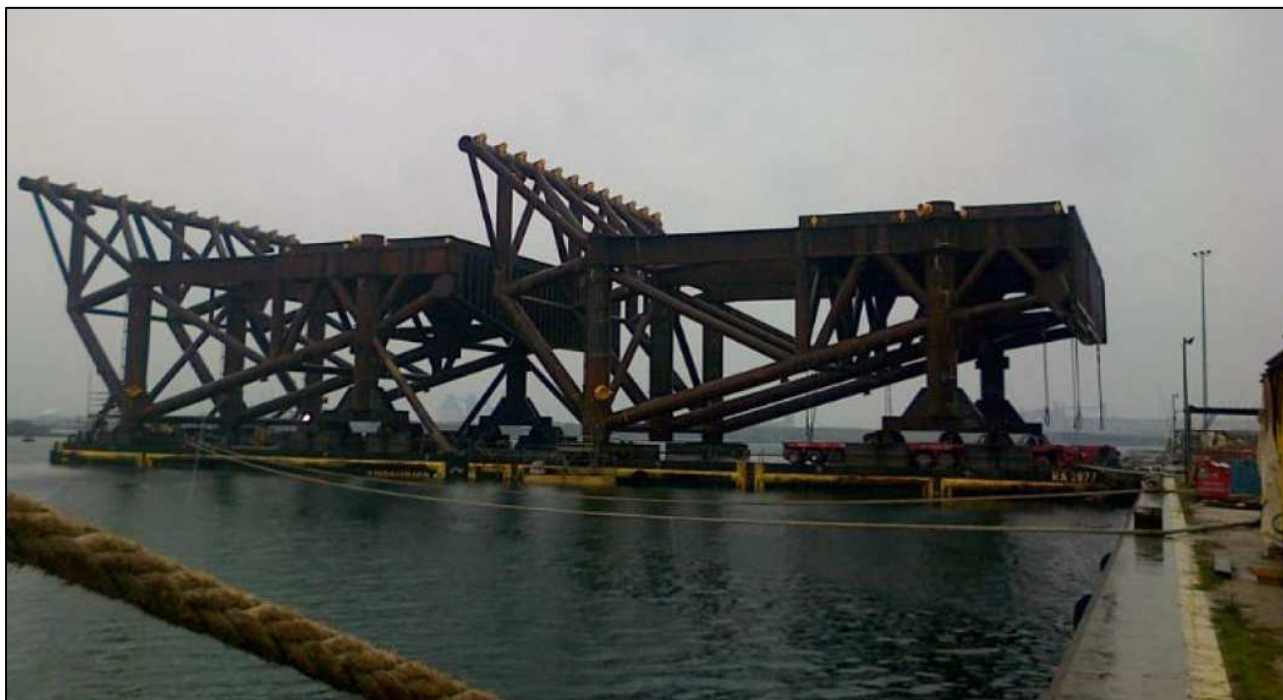
Piattaforme 1 e 2 a bordo della Micourier 1

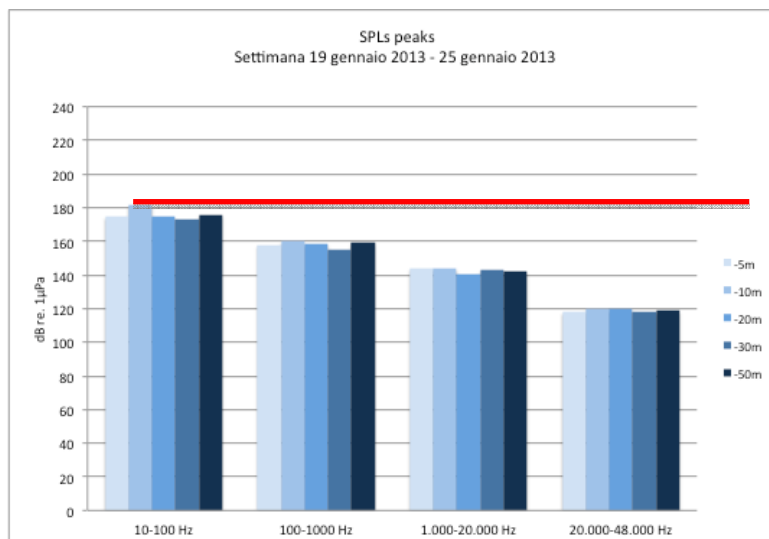
- Per quanto riguarda i valori di picco (**Peak sound level**), utili alla rappresentazione del rumore provocato dal traffico delle imbarcazioni e dall'attività di cantiere, i valori delle 6 stazioni campionate sono riportati in Figura 4. I valori medi sono entro i 180 dB (soglia per i danni fisici qualora vengano rilevati cetacei nella EZ, ovvero entro il raggio di 1000m dalla nave), anche se in qualche sono stati registrati valori superiori ai 180 dB, e oltre i 160 dB (soglia per effetti comportamentali qualora vengano rilevati cetacei nella EZ, ovvero entro il raggio di 1000m dalla nave) nella banda di frequenza più bassa (10-100 Hz). La propagazione dei rumori (e quindi la loro percezione) su queste frequenze avviene per lunghe distanze (range 10-25km).

Figura 4. Peak sound level: andamento medio dei valori alle varie profondità per le diverse bande di frequenza nelle sei stazioni campionate (per la zona di esclusione di 1000m dalla nave, la barra rossa rappresenta il valore soglia per i danni fisici ai cetacei).

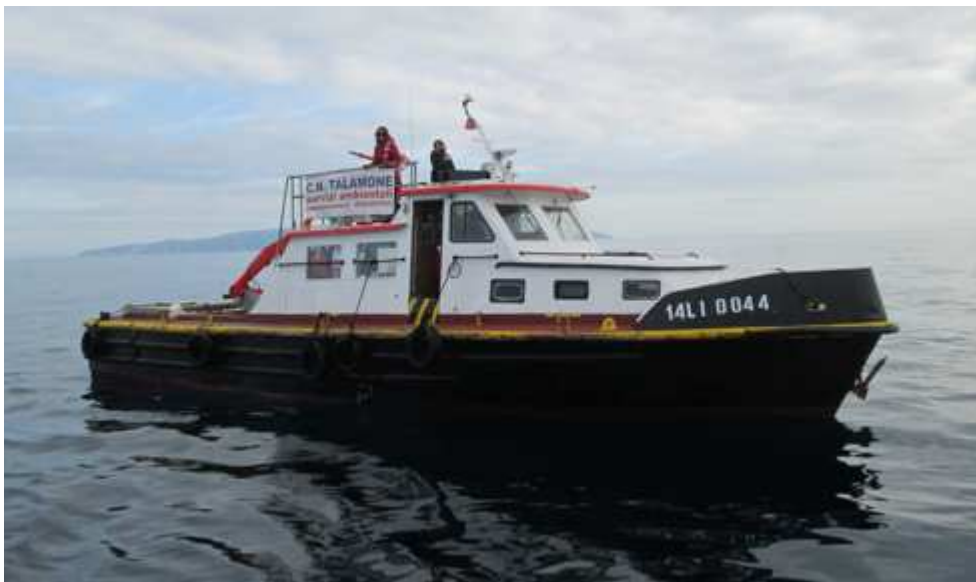
Figura 8. Piattaforma ('Cerboli') per le attività di avvistamento cetacei.

- Il monitoraggio visivo della presenza dei cetacei nell'area viene generalmente effettuato a occhio nudo da MMO qualificati e certificati a bordo di una imbarcazione dedicata, utilizzando binocoli e apposite schede di avvistamento.
- Questa settimana l'imbarcazione per il monitoraggio è stata il 'Cerboli' (Figura 8).

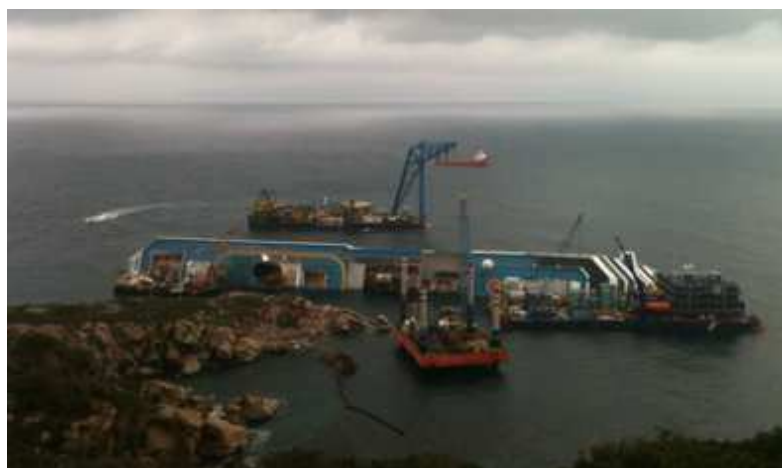
- Per effettuare il monitoraggio quando lo stato del mare non consente l'uscita della barca è stata opportunamente individuata una postazione fissa (Figura 9), situata a una altitudine di 74m slm.
- Questa settimana **il monitoraggio è stato condotto solo in mare.**

Figura 9. Postazione a terra per le attività di avvistamento cetacei (N 42° 21' 53.0" E 010° 55' 00.5")

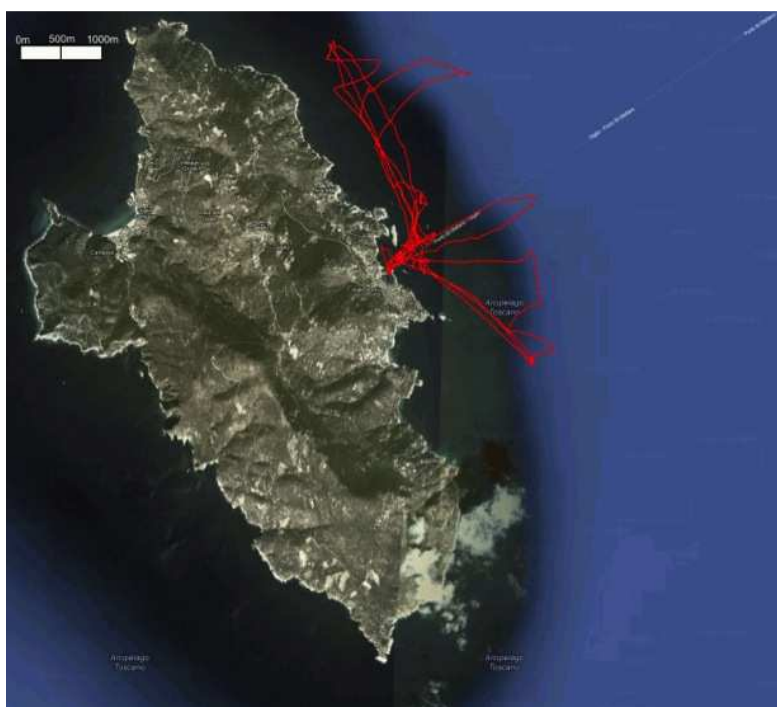
Figura 11. Rotte seguite durante il monitoraggio visivo in barca (19.01.2013-25.01.2013)

- La Tabella 3 riporta la sintesi delle informazioni raccolte. Durante la settimana è stata monitorata l'intera area con periodi di osservazione in mare e da terra mattutini e pomeridiani, per **un totale di sforzo di osservazione di 598 min e 34,30 km percorsi** (Figura 11).
- **Non è stato effettuato alcun avvistamento nella zona di esclusione.**
