Rimozione Costa Concordia Relazione Settimanale	Rev.0	Pag. 1/34
---	--	--------------	-----------

Redatta da: Costa Crociere	Luogo: Isola del Giglio	Data: 09/02/2013
Destinatari: Osservatorio di monitoraggio		
Titolo: Rapporto settimanale per Osservatorio di monitoraggio

Attività svolte – Isola del Giglio, 02-08 febbraio

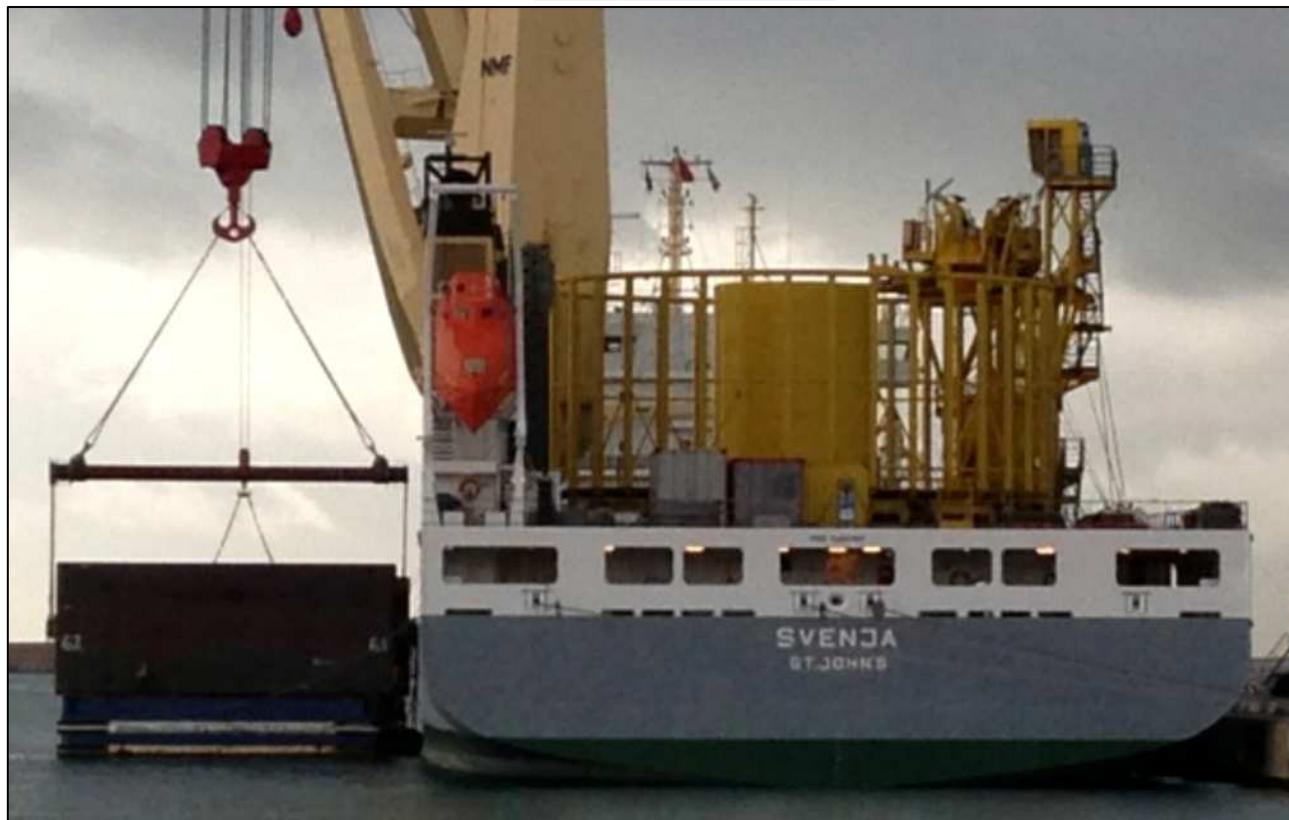
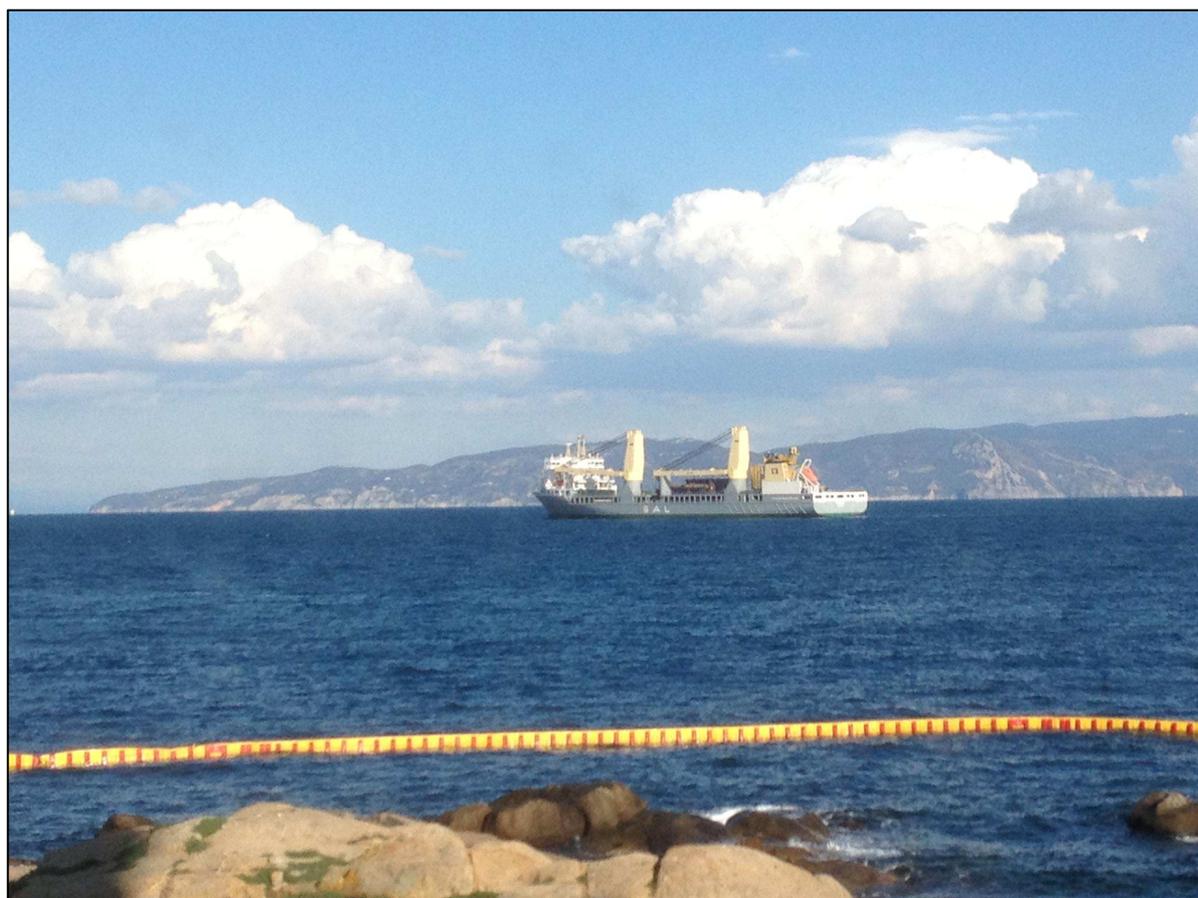
Sopra: Piattaforme 5 e 6 vengono caricate sulla M/N Svenja nel porto di Livorno Sotto: M/N Svenja arriva in area di lavoro

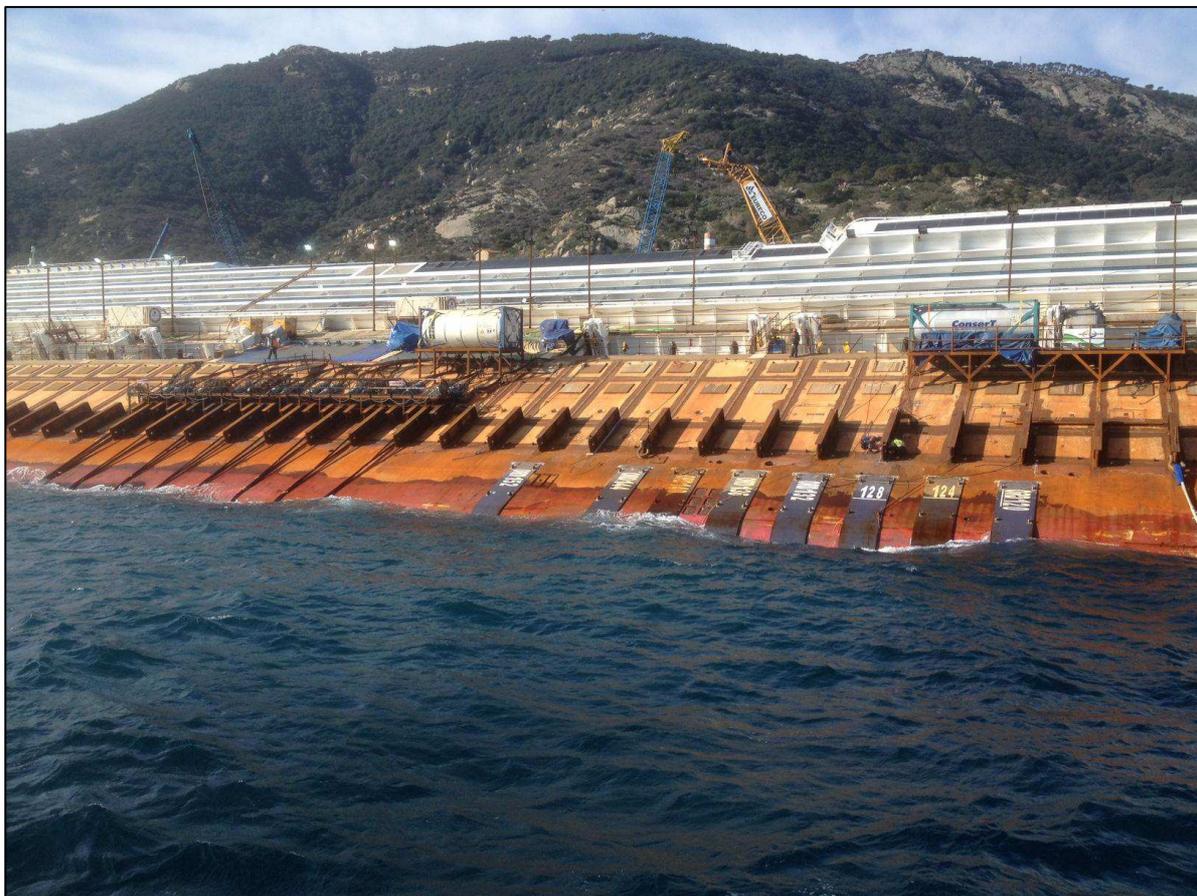
Bilge Plates, Strand Jacks, Strong Points e Flat Bars installati sul lato sinistro della Costa Concordia

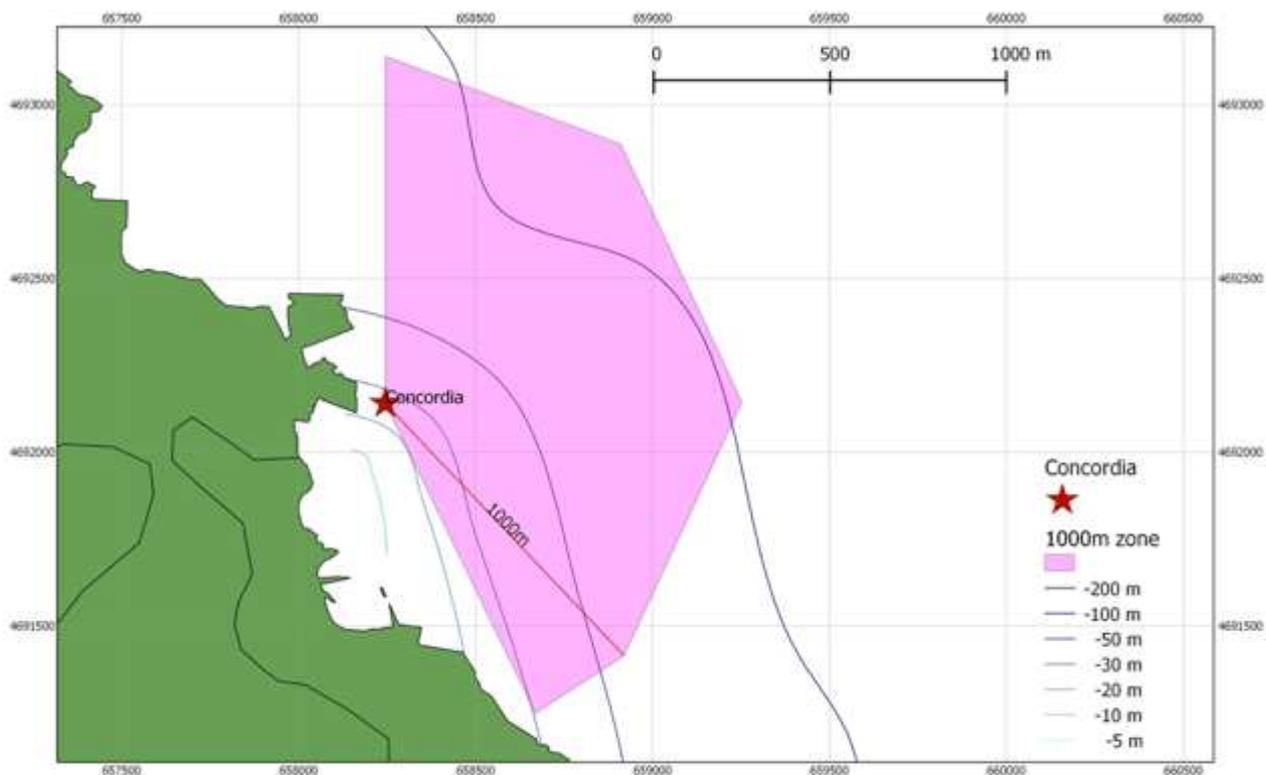
- A seguito delle registrazioni delle attrezzature utilizzate dal cantiere (*vibratory hammer* e fresa) e della tipologia di rumore prodotto, è stata definita una zona di esclusione (o area di sicurezza) per i cetacei a 1000m di raggio intorno alla nave Concordia (Fig. 1), al fine di:
 - 1) determinare la presenza/assenza dei cetacei nell'area in prossimità del cantiere (sorgente del rumore),
 - 2) comprendere se le emissioni sonore nelle immediate vicinanze sono compatibili con le esigenze di protezione di queste specie,
 - 3) determinare lo stato acustico dell'ambiente durante il periodo di rimozione (definizione di 'paesaggi acustici' in relazione alle diverse fasi),
 - 4) attuare eventuali misure di mitigazione.

Figura 1. Zona di esclusione (area di sicurezza) per i cetacei

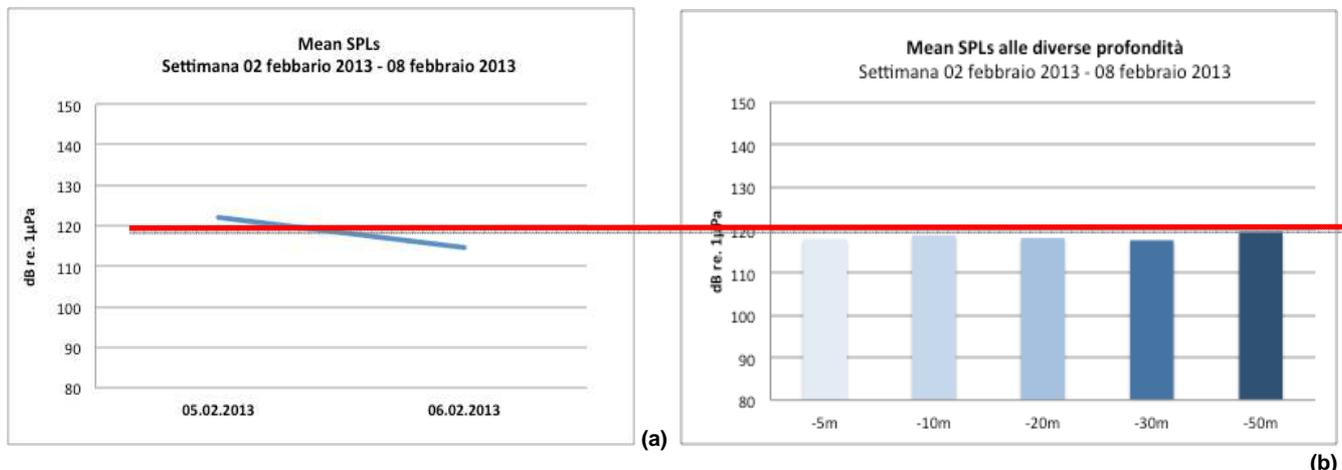
- Per quanto riguarda il **Mean sound level**, utile alla rappresentazione del rumore di fondo, il trend della settimana relativo alle 4 stazioni campionate (Tabella 1) è riportato in Figura 3. In media, i valori sono entro la soglia di 120 dB per la EZ di 1000m dalla nave.

Figura 3. Mean Sound Level: andamento medio dei valori registrati nella settimana (a) e alle diverse profondità (b) (per la zona di esclusione di 1000m dalla nave, la barra rossa rappresenta il valore soglia).

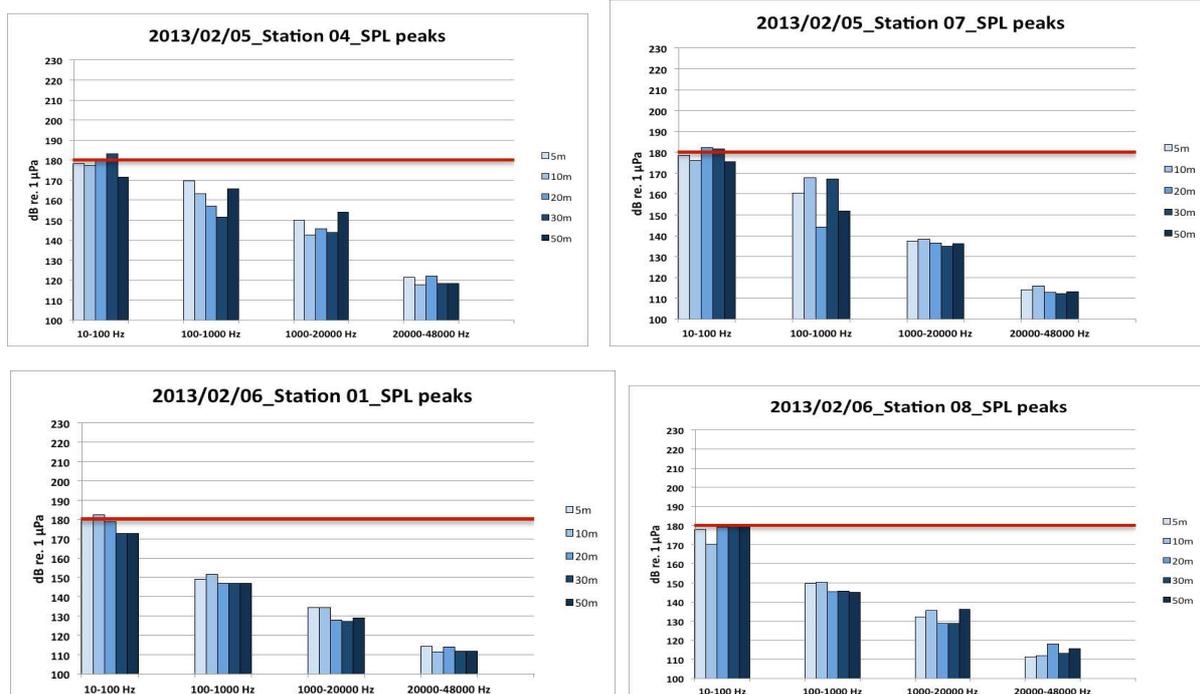
- Per quanto riguarda i valori di picco (**Peak sound level**), utili alla rappresentazione del rumore provocato dal traffico delle imbarcazioni e dall'attività di cantiere, i valori delle 4 stazioni campionate sono riportati in Figura 4. I valori medi sono entro i 180 dB (soglia per i danni fisici qualora vengano rilevati cetacei nella EZ, ovvero entro il raggio di 1000m dalla nave), anche se in qualche sono stati registrati valori superiori ai 180 dB, e oltre i 160 dB (soglia per effetti comportamentali qualora vengano rilevati cetacei nella EZ, ovvero entro il raggio di 1000m dalla nave) nella banda di frequenza più bassa (10-100 Hz). La propagazione dei rumori (e quindi la loro percezione) su queste frequenze avviene per lunghe distanze (range 10-25km).

Figura 4. Peak sound level: andamento dei valori alle varie profondità per le diverse bande di frequenza nelle quattro stazioni campionate (per la zona di esclusione di 1000m dalla nave, la barra rossa rappresenta il valore soglia per i danni fisici ai cetacei).

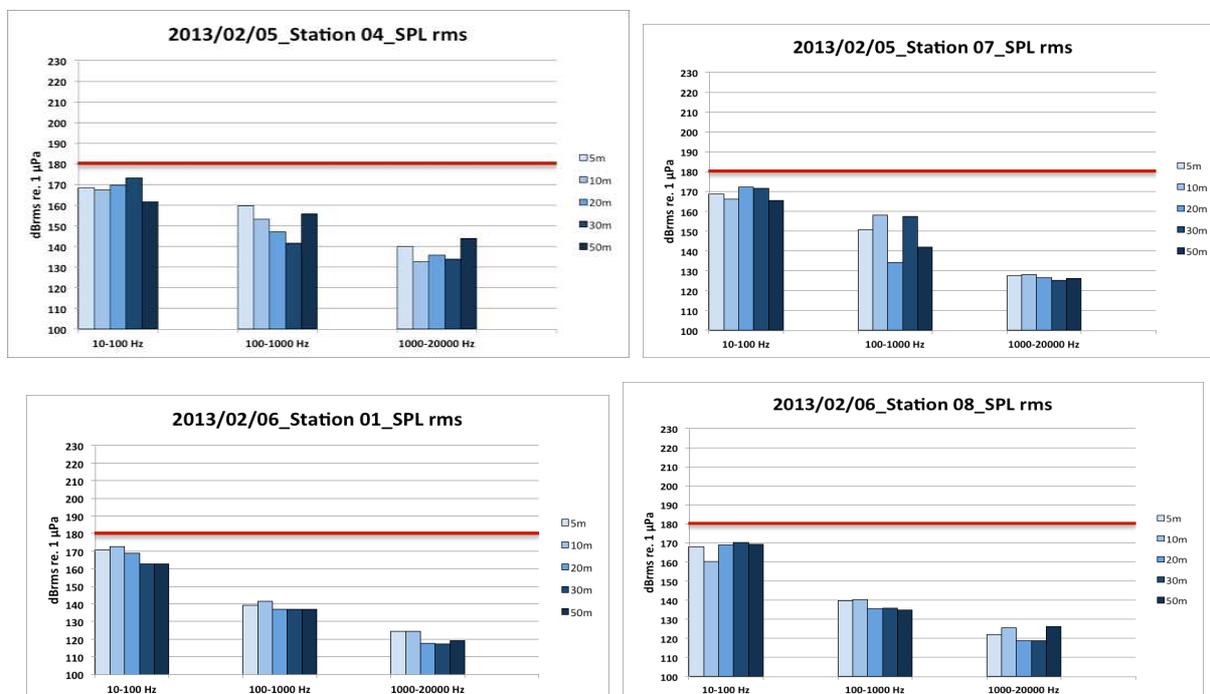
- Per quanto riguarda i valori di rms (**Root Mean Square** sound level), utili a caratterizzare lo scenario acustico in presenza di suoni impulsivi quasi - periodici come il martello o altri rumori di cantiere, i valori delle 11 stazioni campionate sono riportati in Figura 5. Sono stati sempre rilevati valori al di sotto dei 180 dB (soglia per i danni fisici qualora vengano rilevati cetacei nella EZ, ovvero entro il raggio di 1000m dalla nave) e poco al di sopra dei 160 dB (soglia per effetti comportamentali qualora vengano rilevati cetacei nella EZ, ovvero entro il raggio di 1000m dalla nave) nella banda di frequenza più bassa (10-100 Hz).

Figura 5. Rms sound level: andamento dei valori alle varie profondità per le diverse bande di frequenza nelle quattro stazioni campionate (per la zona di esclusione di 1000m dalla nave, la barra rossa rappresenta il valore soglia per i danni fisici ai cetacei).

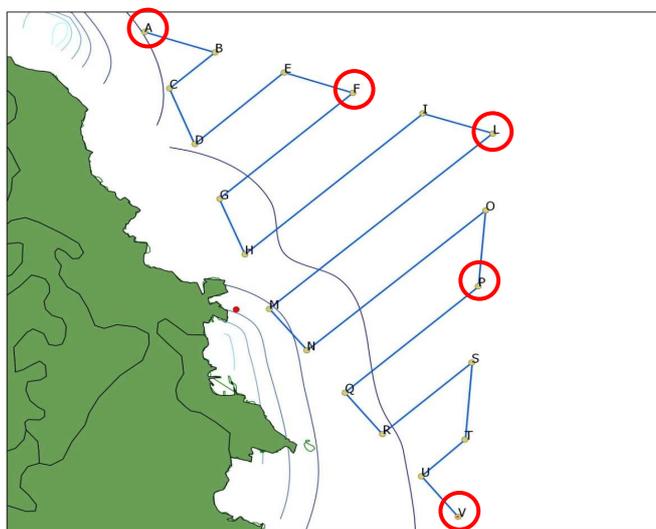
- Il metodo di acquisizione dei dati acustici prevede che durante il transetto del monitoraggio visivo a Nord (A-B-C-D-E-F-G-H-I-L), siano effettuate 2 tappe di ascolto/registrazione presso i punti A, F e/o L e durante il transetto a Sud (L-M-N-O-P-Q-R-S-T-U-V) presso i punti V e P (vedi figura 6); tuttavia, a seconda delle condizioni meteo-marine, questo schema generale può subire variazioni.
- L'idrofono è posizionato a 2 profondità, ovvero a 5 e a 30 metri, gain 20, e ciascuna registrazione ha la durata di 5 minuti.

Figura 6. Punti di rilevazione acustica lungo il transetto del monitoraggio visivo.

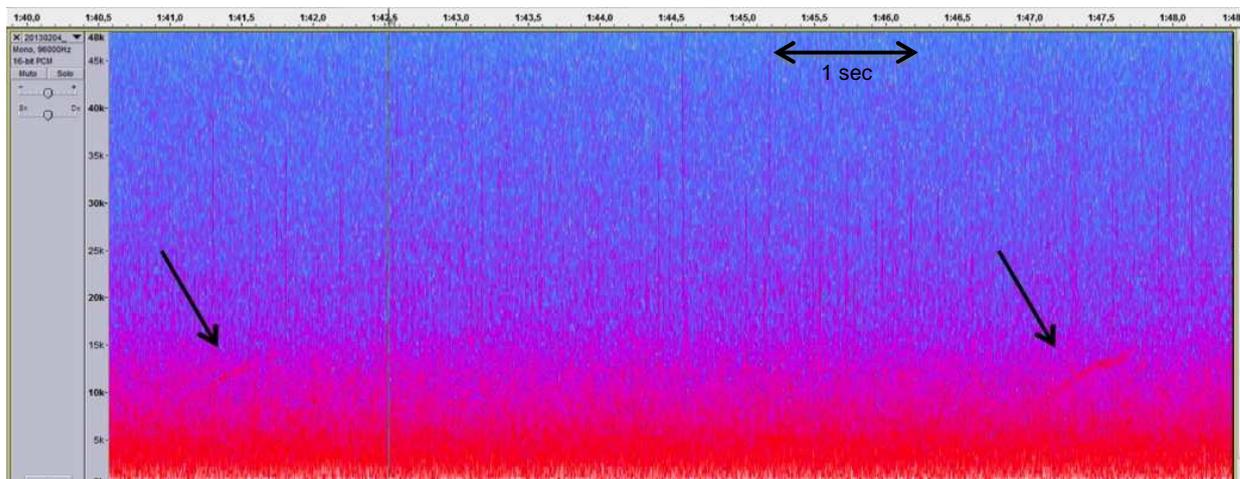
- Per quanto riguarda la presenza di cetacei nell'area, durante la settimana **sono stati registrati suoni riconducibili a queste specie** il giorno 4 febbraio (Figura 7) alle ore 09:37, in corrispondenza del punto V dei transetti visivi (vedi figura 6).

Figura 7. Whistles ('fischì') di delfini registrati il 4 febbraio alle 09:37 (indicati dalle frecce nere) a 30m di profondità. L'asse delle ordinate mostra la frequenza in kHz, mentre l'asse delle ascisse rappresenta il tempo in secondi.

- I segnali acquisiti sono "whistles" o fischì, ovvero toni a banda principalmente stretta modulati in frequenza (udibili all'orecchio umano), con frequenza di picco da 1kHz a 25 kHz, ma con repliche del segnale anche a frequenze superiori.
- I fischì costituiscono la modalità primaria di comunicazione tra i delfini (funzione sociale); hanno una durata che varia dai millisecondi fino a qualche secondo e sembra che contengano informazioni circa una possibile 'firma' acustica dell'esemplare.
- Alla localizzazione acustica non è seguita quella visiva (possibilmente gli animali erano a più di 2 miglia di distanza dalla nostra piattaforma di rilevamento).

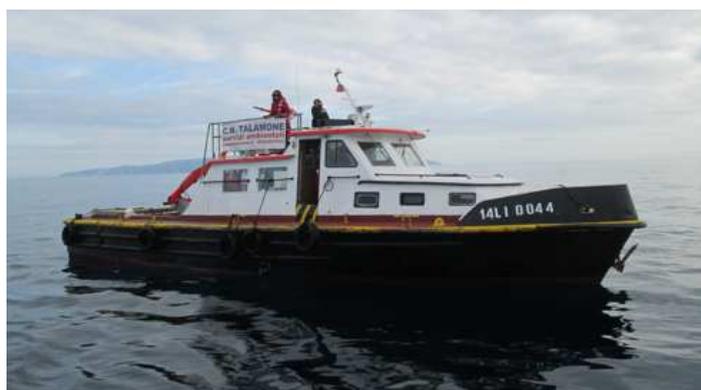
Figura 8. Piattaforma ('Cerboli') per le attività di avvistamento cetacei.

- Il monitoraggio visivo della presenza dei cetacei nell'area viene generalmente effettuato a occhio nudo da MMO qualificati e certificati a bordo di una imbarcazione dedicata, utilizzando binocoli e apposite schede di avvistamento.
- Questa settimana l'imbarcazione per il monitoraggio è stata il 'Cerboli' (Figura 8).
- Per effettuare il monitoraggio quando lo stato del mare non consente l'uscita della barca è stata opportunamente individuata una postazione fissa (Figura 9), situata a una altitudine di 74m slm.
- Questa settimana **il monitoraggio è stato condotto sia in mare che da terra.**

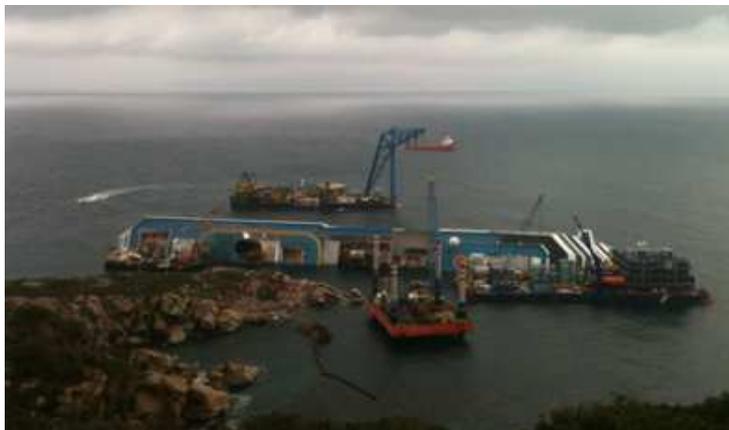
Figura 9. Postazione a terra per le attività di avvistamento cetacei (N 42° 21' 53.0" E 010° 55' 00.5")

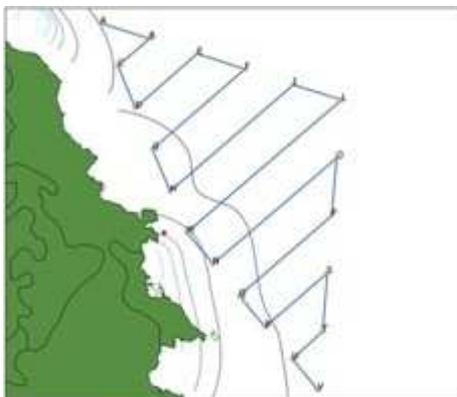
- Il piano di lavoro prevede che durante la settimana sia quotidianamente osservata in dettaglio l'area dei 500-1000m intorno alla nave e che venga monitorata (a bordo dell'imbarcazione) anche una zona buffer entro il 2500m; non sono state condotte osservazioni in caso di condizioni meteo-marine tali da non garantire il corretto svolgimento del campionamento e la sicurezza degli operatori.
- In caso del monitoraggio da barca, le rotte seguite includevano: la EZ, le stazioni acustiche da campionare e, nell'ambito del raggio dei 2500m dalla nave, il transetto lineare riportato in Figura 10.

Figura 10. Transetti lineari seguiti durante le attività di avvistamento cetacei.

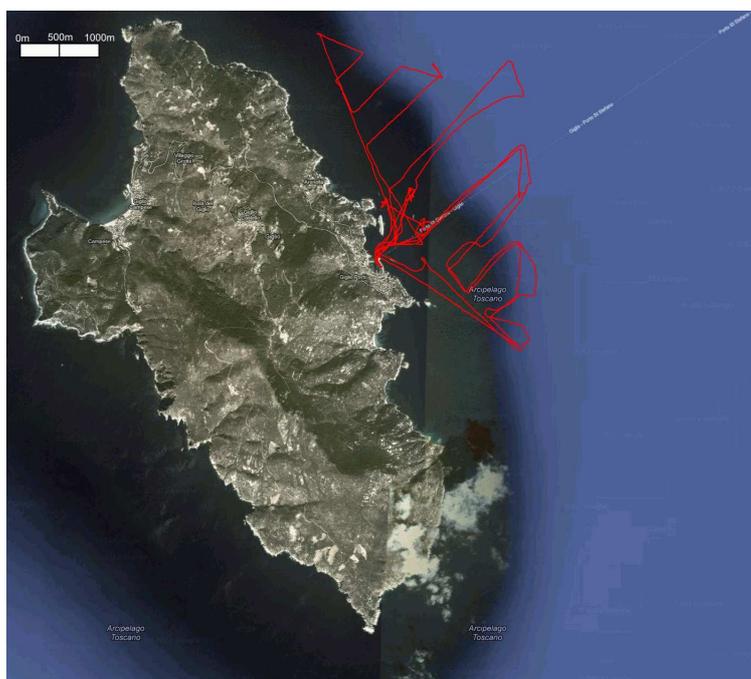
Figura 11. Rotte seguite durante il monitoraggio visivo in barca (02.02.2013-08.02.2013).
