Rimozione Costa Concordia Relazione Settimanale	Rev.0	Pag. 1/33
---	--	--------------	-----------

Redatta da: Costa Crociere	Luogo: Isola del Giglio	Data: 23/02/2013
Destinatari: Osservatorio di monitoraggio		
Titolo: Rapporto settimanale per Osservatorio di monitoraggio

Attività svolte – Isola del Giglio, 16 – 22 febbraio

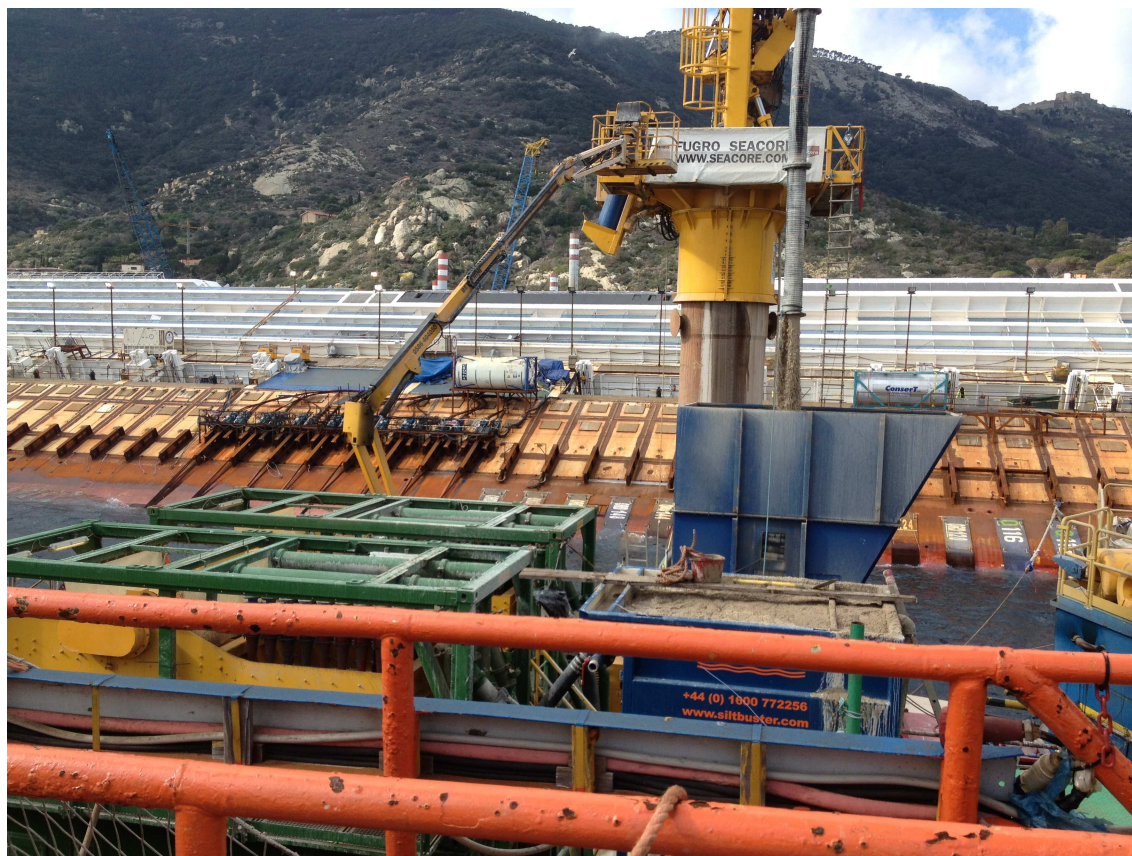
Sopra: Trivellazione in corso sul foro DH6

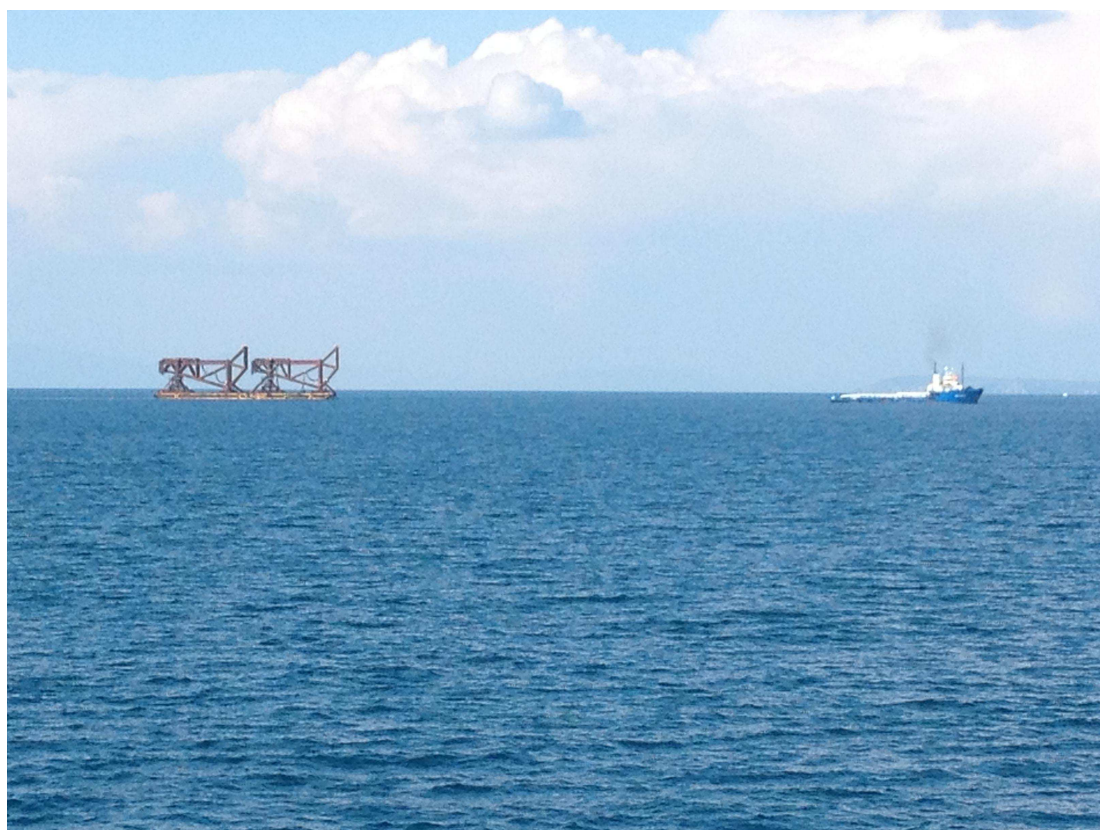
Sotto: passaggio delle piattaforme 1 e 2 a bordo del Micourier 1 in direzione Piombino

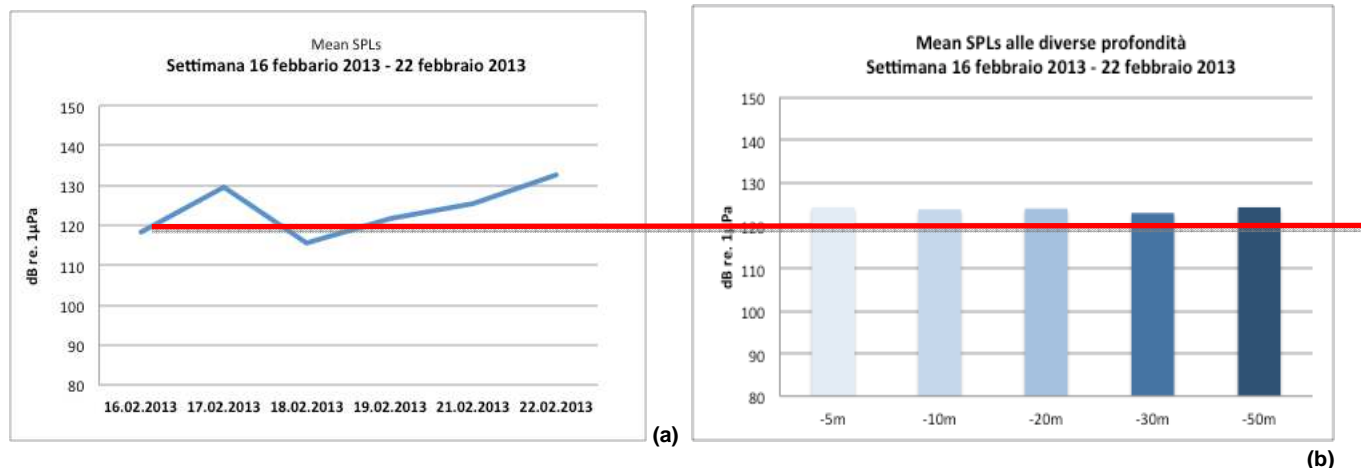
- Per quanto riguarda il **Mean sound level**, utile alla rappresentazione del rumore di fondo, il trend medio della settimana relativo alle 12 stazioni campionate (Tabella 1) è riportato in Figura 3. I valori sono generalmente al di sopra della soglia di 120 dB per la EZ di 1000m dalla nave, a causa della sovrapposizione del rumore causato dal cantiere (in particolare durante le attività di perforazione) e dal notevole dinamismo e movimento dei mezzi navali di lavoro (rimorchiatori, barche a motore, chiatte, etc).

Figura 3. Mean Sound Level: andamento medio dei valori registrati nella settimana (a) e alle diverse profondità (b) (per la zona di esclusione di 1000m dalla nave, la barra rossa rappresenta il valore soglia).

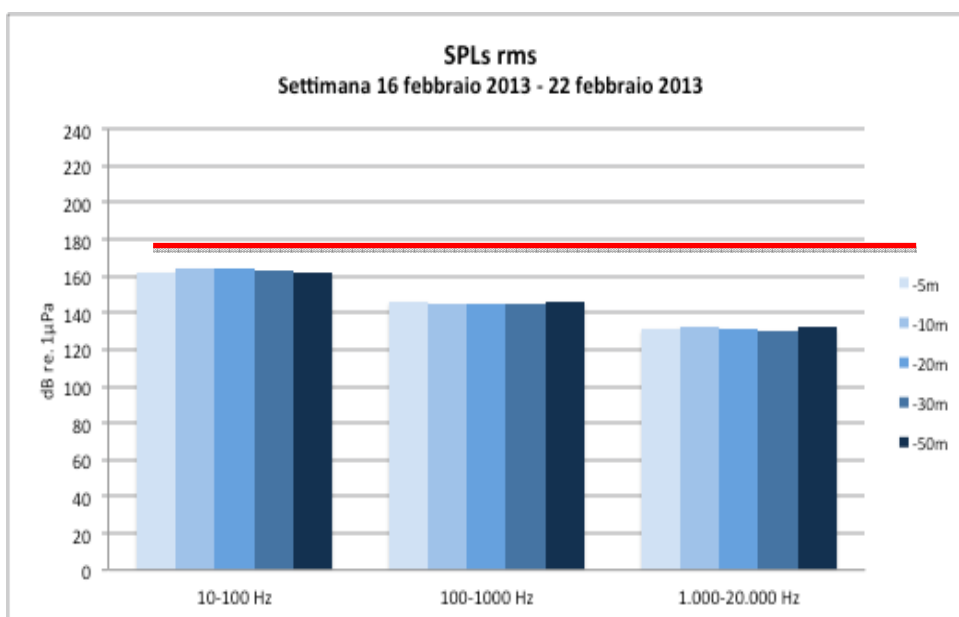
- Per quanto riguarda i valori di rms (**Root Mean Square** sound level), utili a caratterizzare lo scenario acustico in presenza di suoni impulsivi quasi - periodici come il martello o altri rumori di cantiere, i valori delle 12 stazioni campionate sono riportati in Figura 5. Sono stati generalmente rilevati valori al di sotto dei 180 dB (soglia per i danni fisici qualora vengano rilevati cetacei nella EZ, ovvero entro il raggio di 1000m dalla nave) e poco al di sopra dei 160 dB (soglia per effetti comportamentali qualora vengano rilevati cetacei nella EZ, ovvero entro il raggio di 1000m dalla nave) nella banda di frequenza più bassa (10-100 Hz). Tuttavia, come già evidenziato per il rumore di fondo e per i valori di picco, il giorno 22 febbraio sono stati registrati rms superiori ai 180 dB.

Figura 5. Rms sound level: andamento medio dei valori alle varie profondità per le diverse bande di frequenza nelle 12 stazioni campionate (per la zona di esclusione di 1000m dalla nave, la barra rossa rappresenta il valore soglia per i danni fisici ai cetacei).

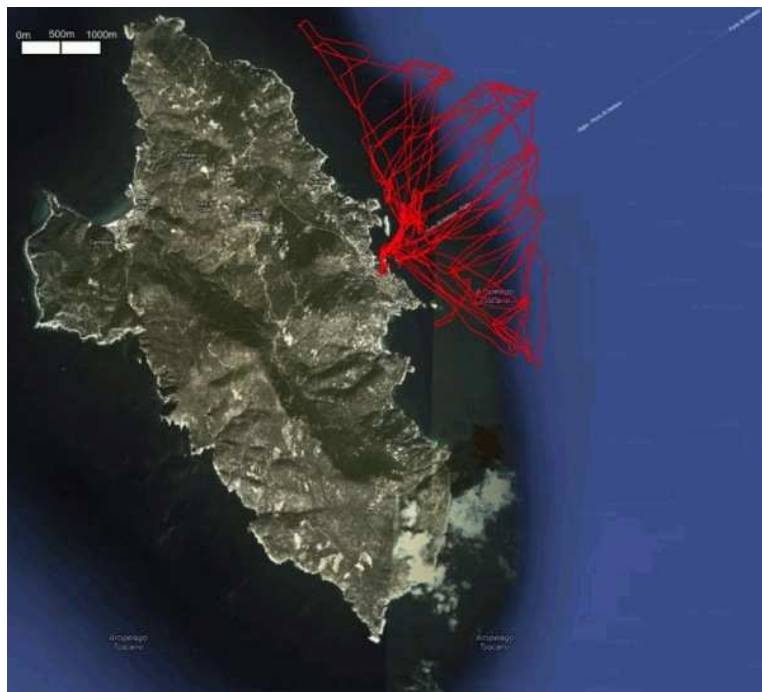
Figura 10. Rotte seguite durante il monitoraggio visivo in barca (16.02.2013-22.02.2013).
