<b>Redatta da: Costa Crociere</b>	<b>Luogo: Isola del Giglio</b>	<b>Data: 29/09/2012</b>
<b>Destinatari: Osservatorio di monitoraggio</b>		
<b>Titolo: Rapporto settimanale per Osservatorio di monitoraggio</b>

## **Attività svolte – Isola del Giglio, 22 – 28 settembre**

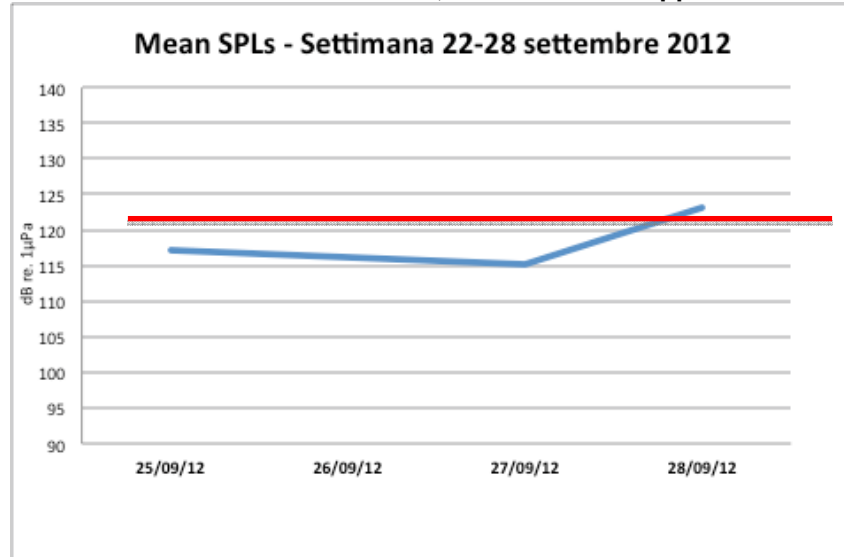
**Figura 3. Mean Sound Level: andamento dei valori registrati nella settimana (per la zona di esclusione di 500m dalla nave, la barra rossa rappresenta il valore soglia).**

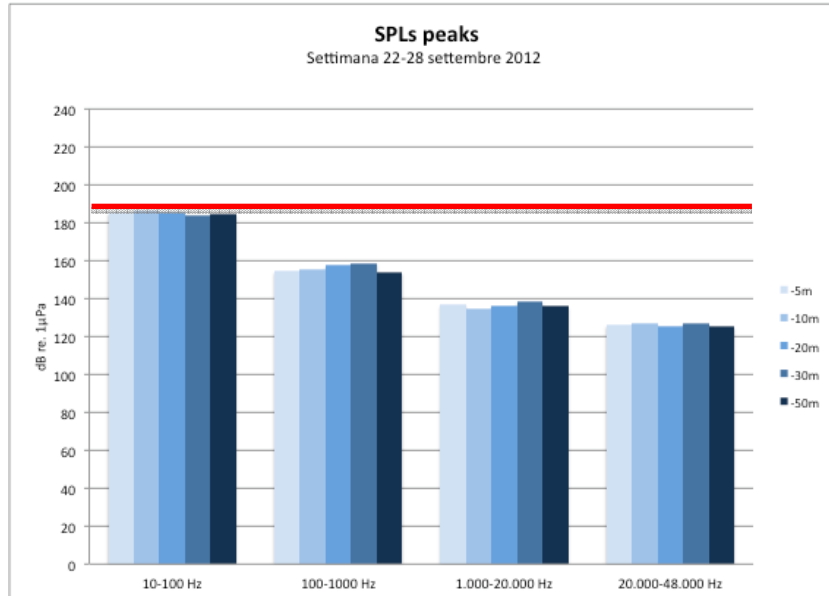
- Per quanto riguarda i valori di picco (Peak sound level), utili alla rappresentazione del rumore provocato dal traffico delle imbarcazioni e dall'attività di cantiere, il trend della settimana è riportato in Figura 4. Sono stati generalmente registrati valori al di sotto o al limite dei 180 dB (soglia per i danni fisici qualora vengano rilevati cetacei nella EZ, ovvero entro il raggio di 500m dalla nave) e al di sopra dei 160 dB (soglia per effetti comportamentali qualora vengano rilevati cetacei nella EZ, ovvero entro il raggio di 500m dalla nave) nella banda di frequenza più bassa (10-100 Hz). La propagazione dei rumori (e quindi la loro percezione) su queste frequenze avviene per lunghe distanze (range 10-25km).
- Tale situazione è analoga a quanto osservato nella settimana precedente.

**Figura 4. Peak sound level: andamento dei valori medi registrati nella settimana alle varie profondità per le diverse bande di frequenza (per la zona di esclusione di 500m dalla nave, la barra rossa rappresenta il valore soglia per i danni fisici ai cetacei).**

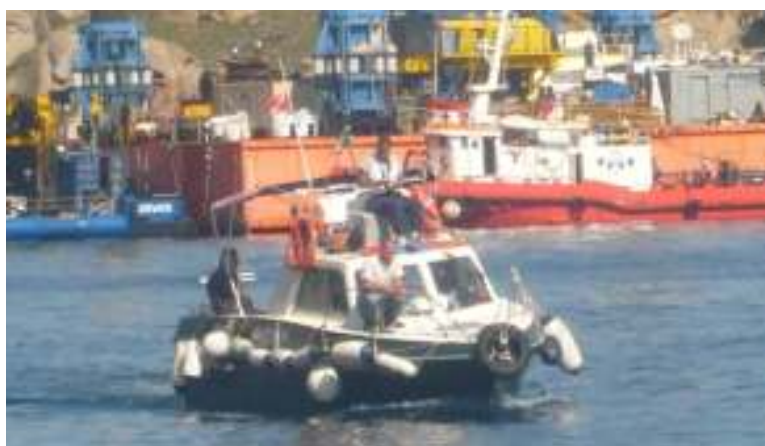
Figura 6. Piattaforma per le attività di avvistamento cetacei.

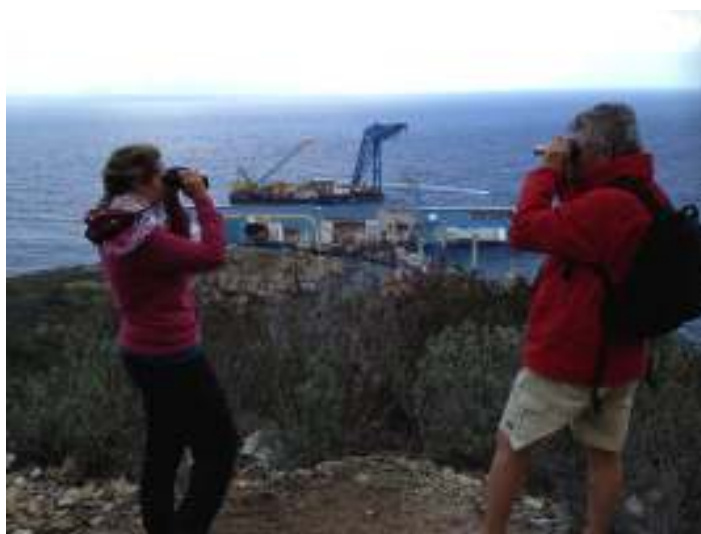
Figura 7. Postazione a terra per le attività di avvistamento cetacei.

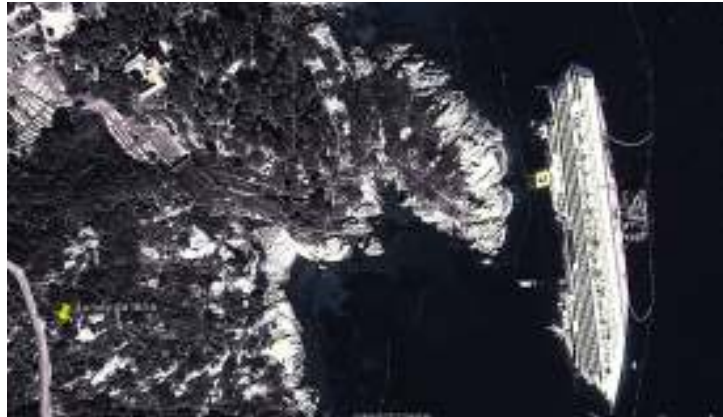
**Figura 8. Posizione della postazione a terra per le attività di avvistamento cetacei (N 42° 21' 53.0" E 010° 55' 00.5").**

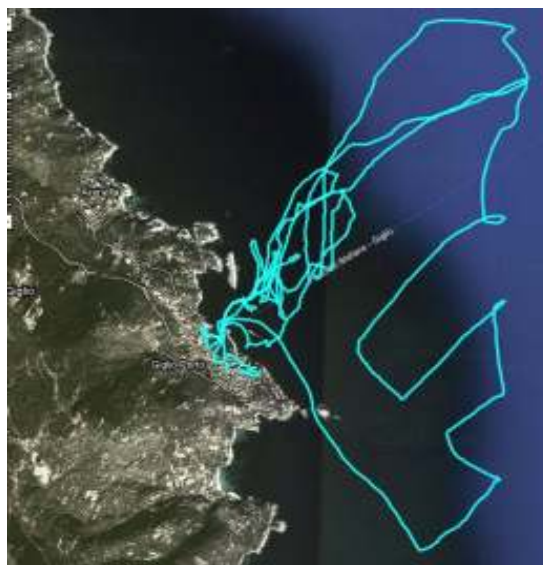
**Figura 10. Rotte seguite durante il monitoraggio visivo in barca (22-28.09.2012)**
