Rimozione Costa Concordia Relazione Settimanale	Rev.0	Pag. 1/36
---	--	--------------	-----------

O;ooRedatta da: Costa Crociere	Luogo: Isola del Giglio	Data: 23/03/2013
Destinatari: Osservatorio di monitoraggio		
Titolo: Rapporto settimanale per Osservatorio di monitoraggio

Attività svolte – Isola del Giglio, 16-22 marzo

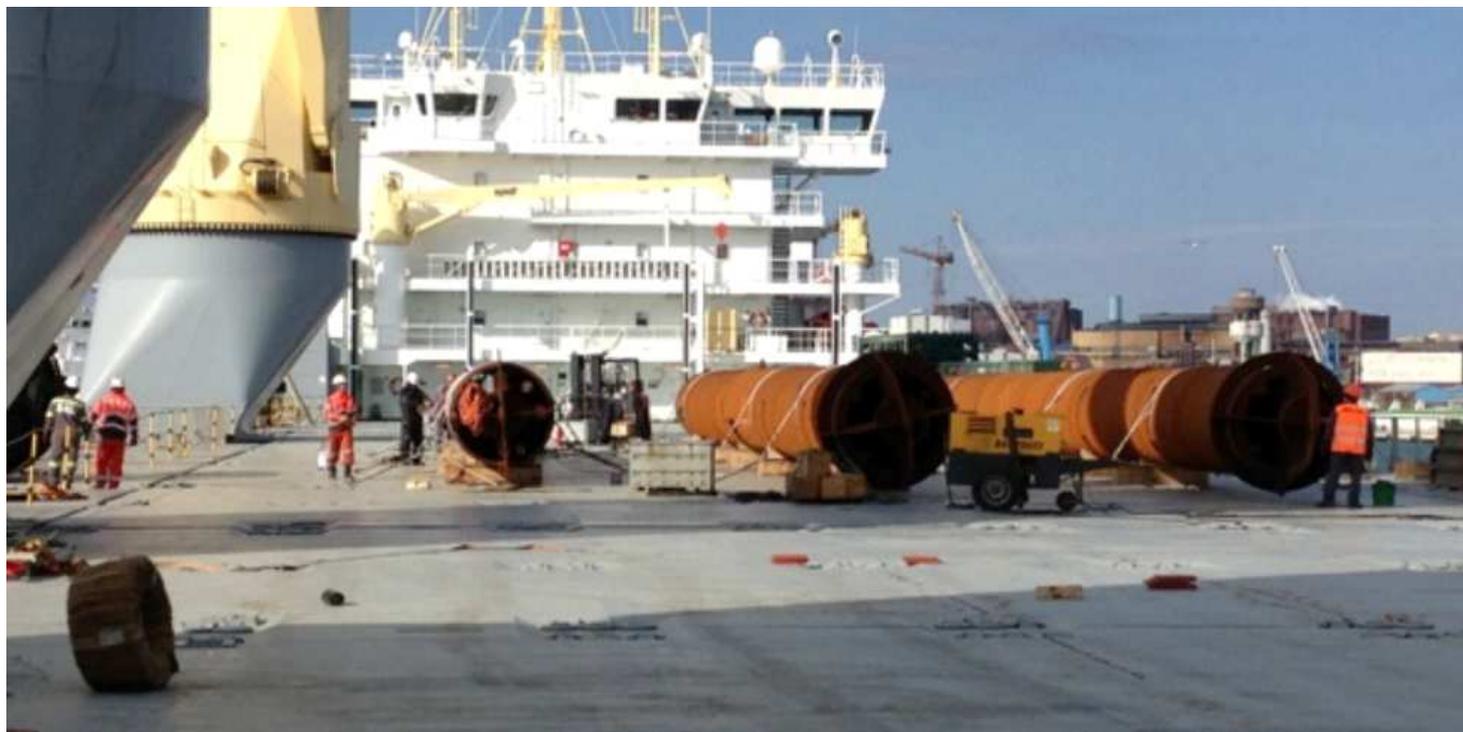
Operazioni di installazione sul fondale dei pali DH2, DH4 e DH6 della piattaforma 1

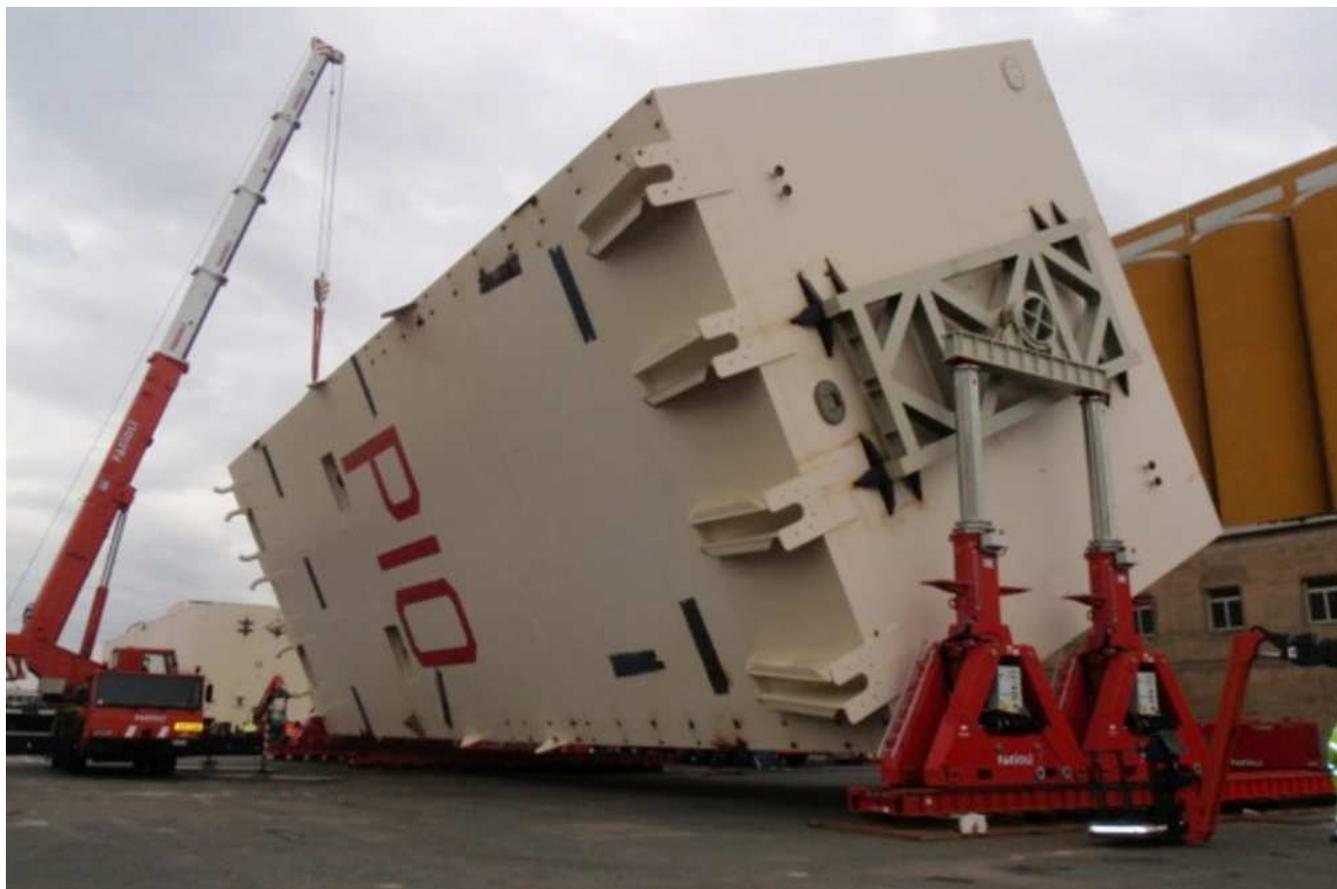
*Operazioni di rotazione del cassone P10 presso Livorno
Condizioni meteo marine avverse*

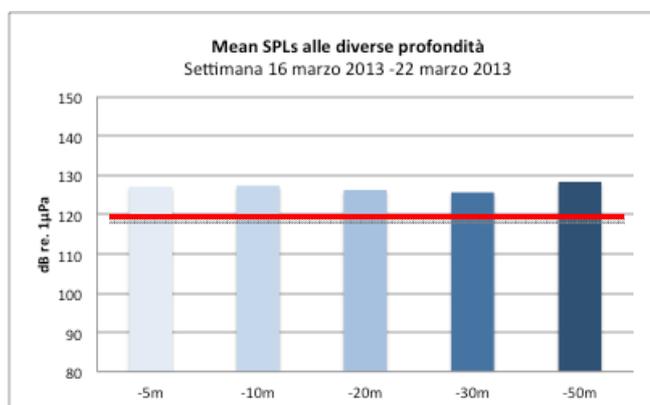
Figura 3. Mean Sound Level: andamento medio dei valori registrati nella settimana (a) e alle diverse profondità (b) (per la zona di esclusione di 1000m dalla nave, la barra rossa rappresenta il valore soglia).

- Per quanto riguarda il **Mean sound level**, utile alla rappresentazione del rumore di fondo, il trend della settimana relativo alle 4 stazioni campionate (Tabella 1) è riportato in Figura 3. I valori sono generalmente al di sopra della soglia di 120 dB per la EZ di 1000m dalla nave il giorno 16 marzo, a causa della sovrapposizione del rumore causato dal cantiere e dal notevole dinamismo e movimento dei mezzi navali di lavoro (rimorchiatori, barche a motore, chiatte, etc), nonché dal passaggio dei traghetti.

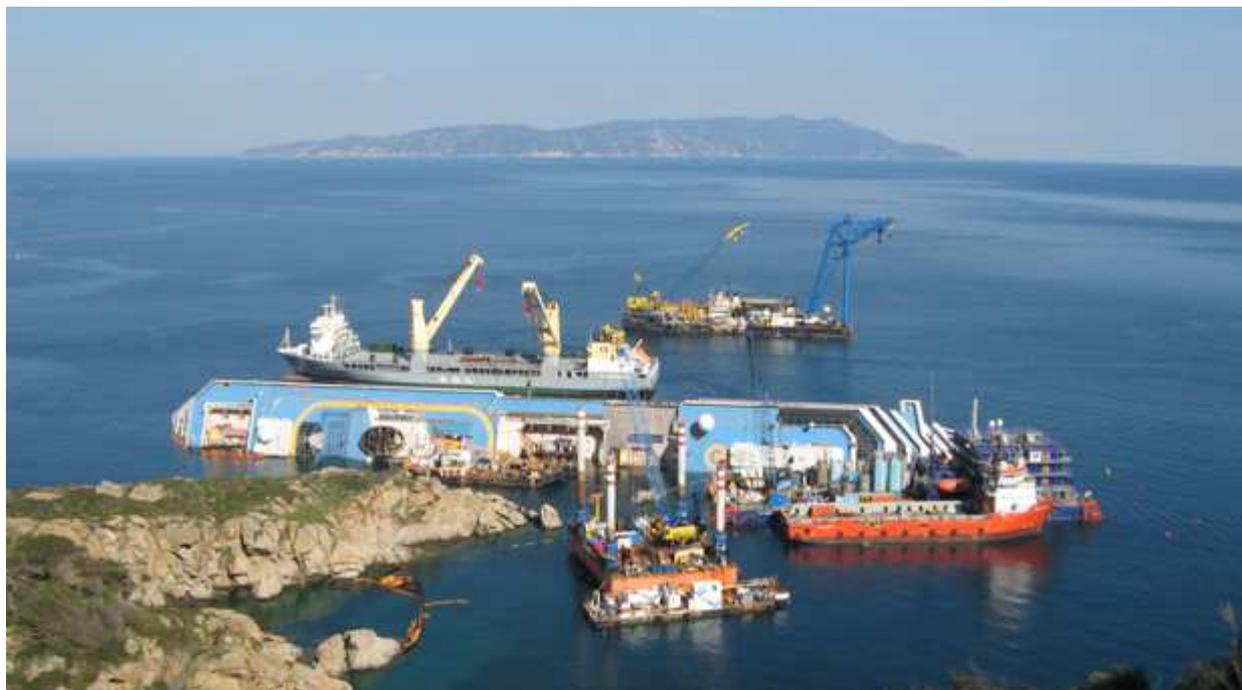
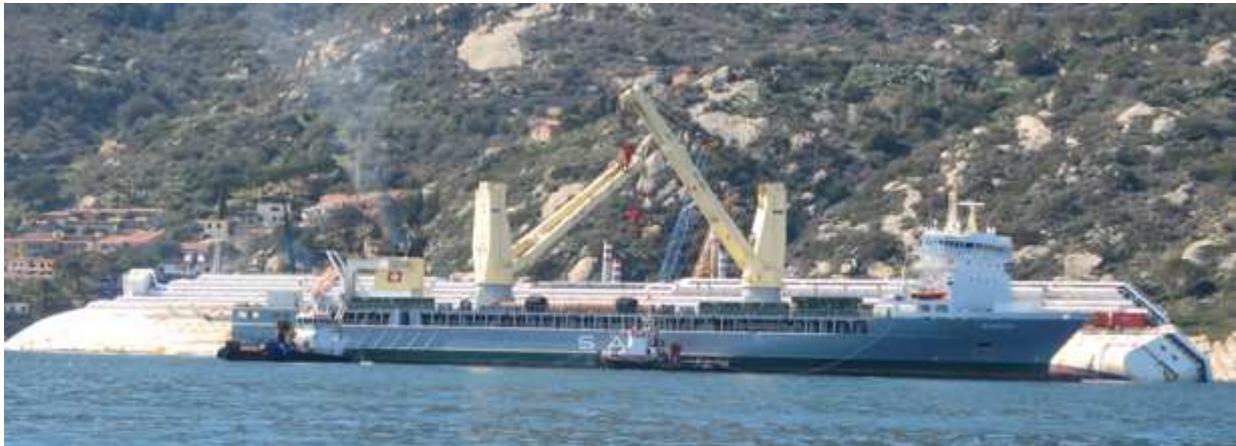
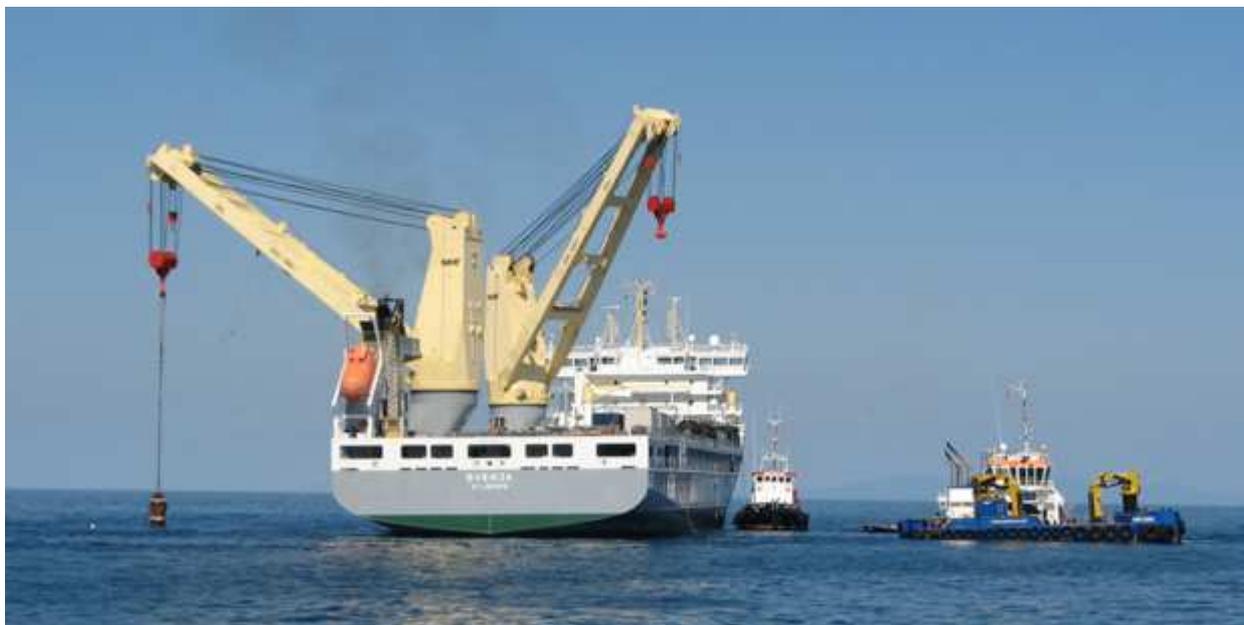
Figura 6. Operazioni contemporanee dei rimorchiatori e della nave SAL.

- Il valore di picco molto elevato registrato il 16 marzo alla stazione 5 a 50m di profondità è stato provocato dalla sovrapposizione del rumore prodotto da 3 rimorchiatori e dai lavori della nave SAL (Figura 5), che operavano simultaneamente in una zona molto vicina alla piattaforma di registrazione.

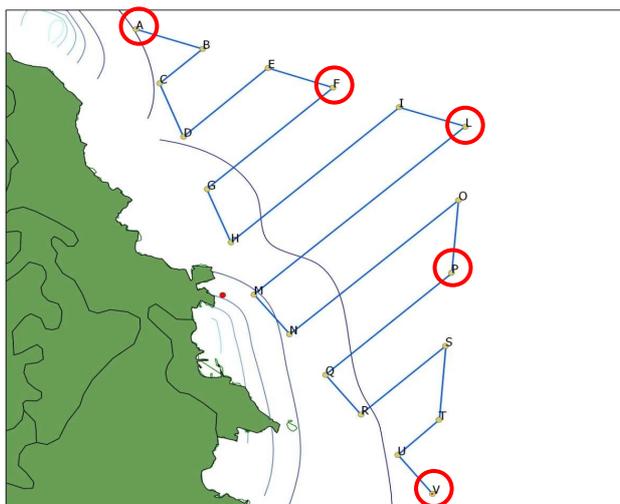
Figura 7. Punti di rilevazione acustica lungo il transetto del monitoraggio visivo.

- nell'area e 2) arricchire il monitoraggio dei rumori di cantiere con l'acquisizione di informazioni acustiche specifiche sulla possibile (concomitante) presenza di animali nella zona.
- Il metodo di acquisizione dei dati acustici prevede che durante il transetto del monitoraggio visivo a Nord (A-B-C-D-E-F-G-H-I-L), siano effettuate 2 tappe di ascolto/registrazione presso i punti A, F e/o L e durante il transetto a Sud (L-M-N-O-P-Q-R-S-T-U-V) presso i punti V e P (vedi figura 7); tuttavia, a seconda delle condizioni meteo-marine, questo schema generale può subire variazioni.
 - L'idrofono è posizionato a 2 profondità, ovvero a 5 e a 30 metri, gain 20, e ciascuna registrazione ha la durata di 5 minuti.

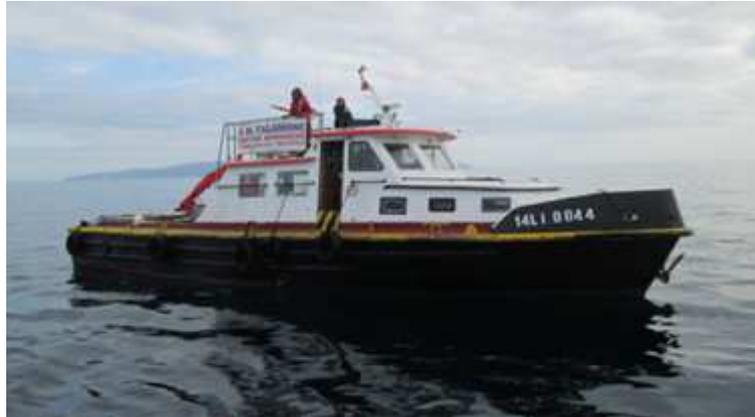
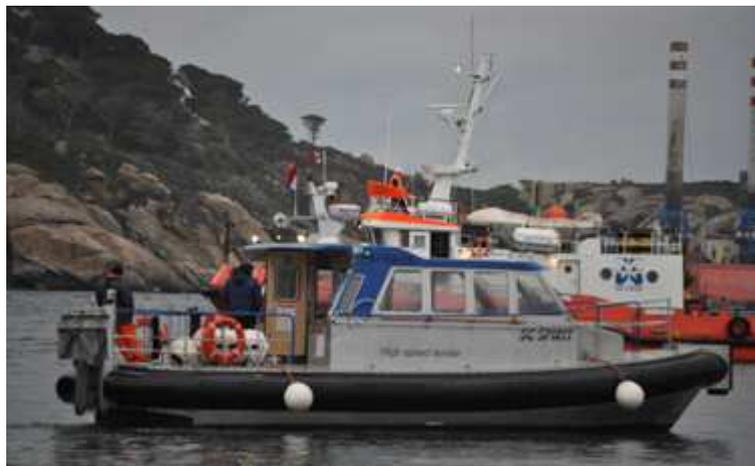
Figura 8. Piattaforme 'Cerboli' (a) e 'Spirit' (b) utilizzate per le attività di avvistamento cetacei.

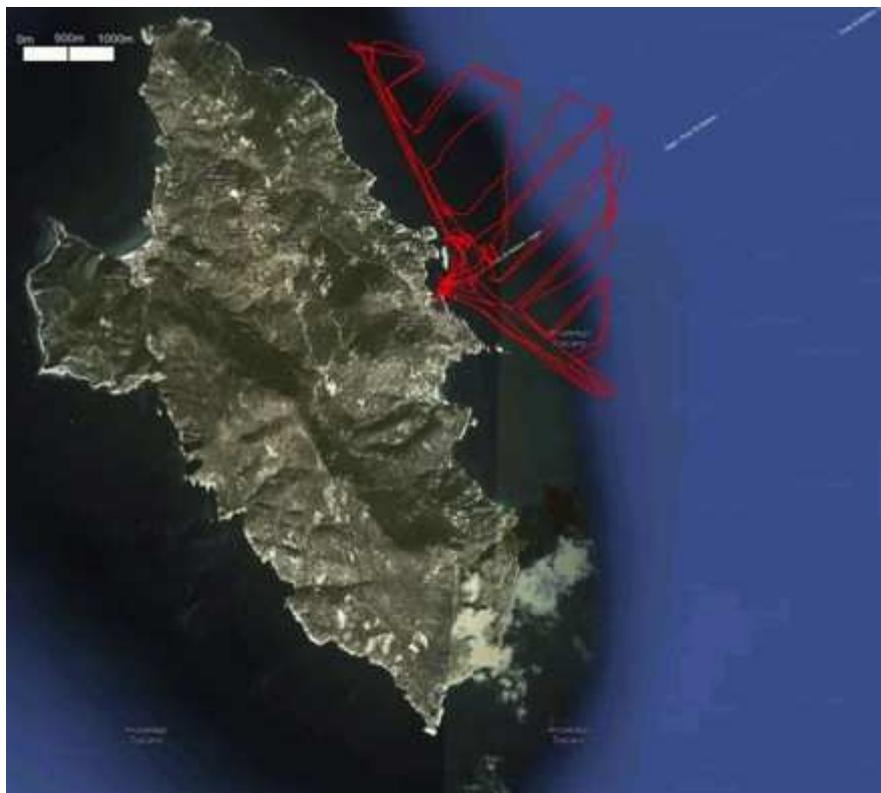
Figura 11. Rotte seguite durante il monitoraggio visivo in barca (16.03.2013-22.03.2013).
