Rimozione Costa Concordia Relazione Settimanale	Rev.0	Pag. 1/35
-----------------------------------------------------------------------------------	----------------------------------------------------------------------	--------------	-----------

Redatta da: Costa Crociere	Luogo: Isola del Giglio	Data: 06/04/2013
Destinatari: Osservatorio di monitoraggio		
Titolo: Rapporto settimanale per Osservatorio di monitoraggio

Attività svolte – Isola del Giglio, 30 marzo - 5 aprile

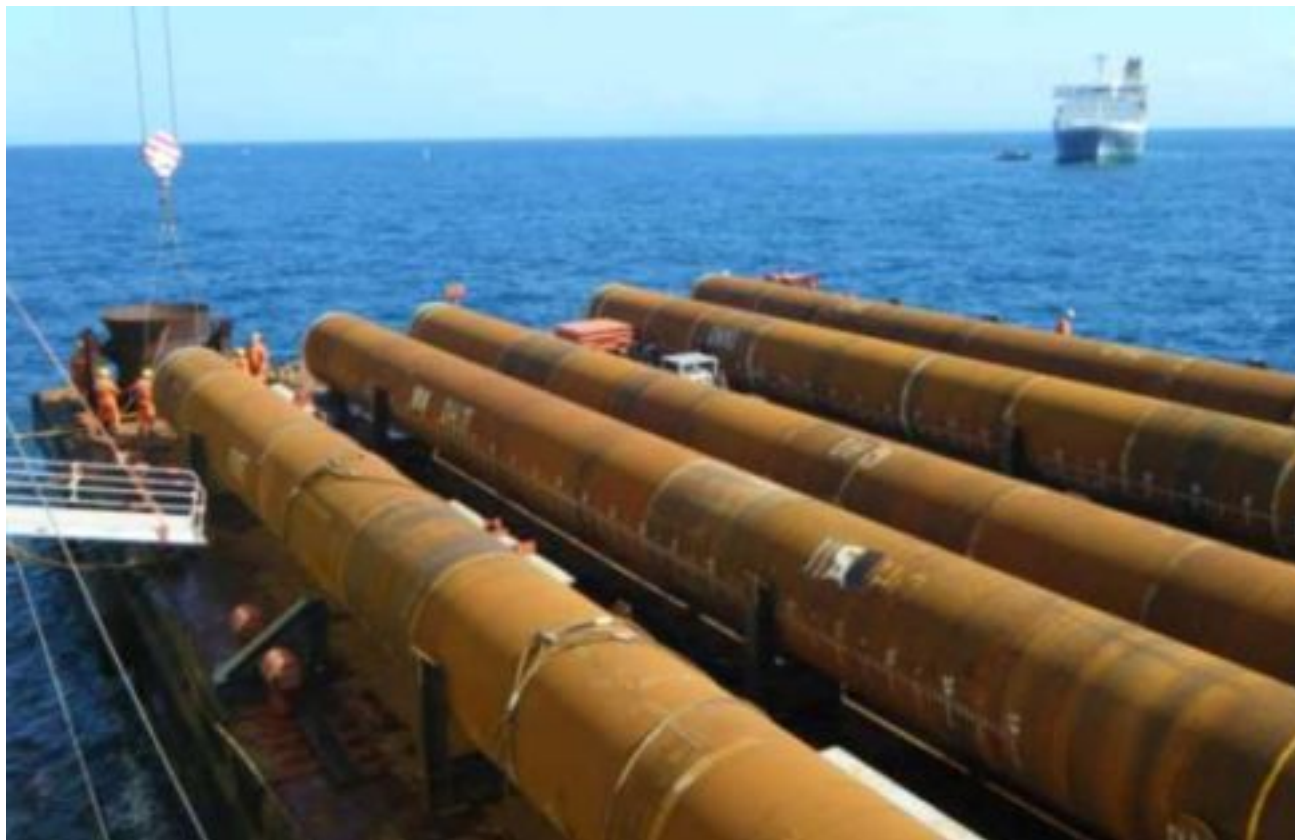
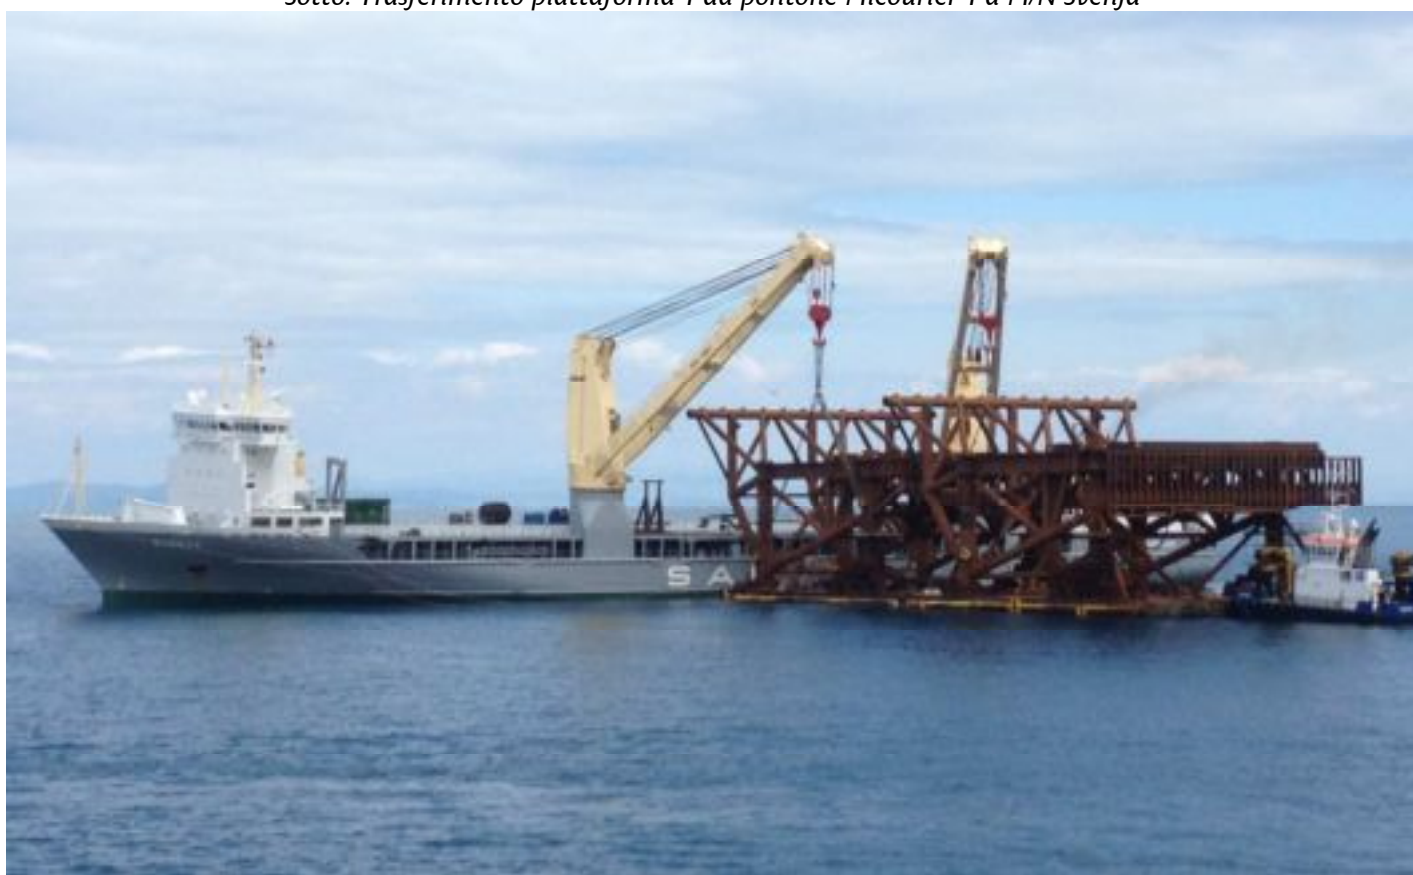
Sopra: Casings a bordo del pontone Mak pronti per l'installazione sulla dima per la piattaforma 2

Sotto: Trasferimento piattaforma 1 da pontone Micourier 1 a M/N Svenja

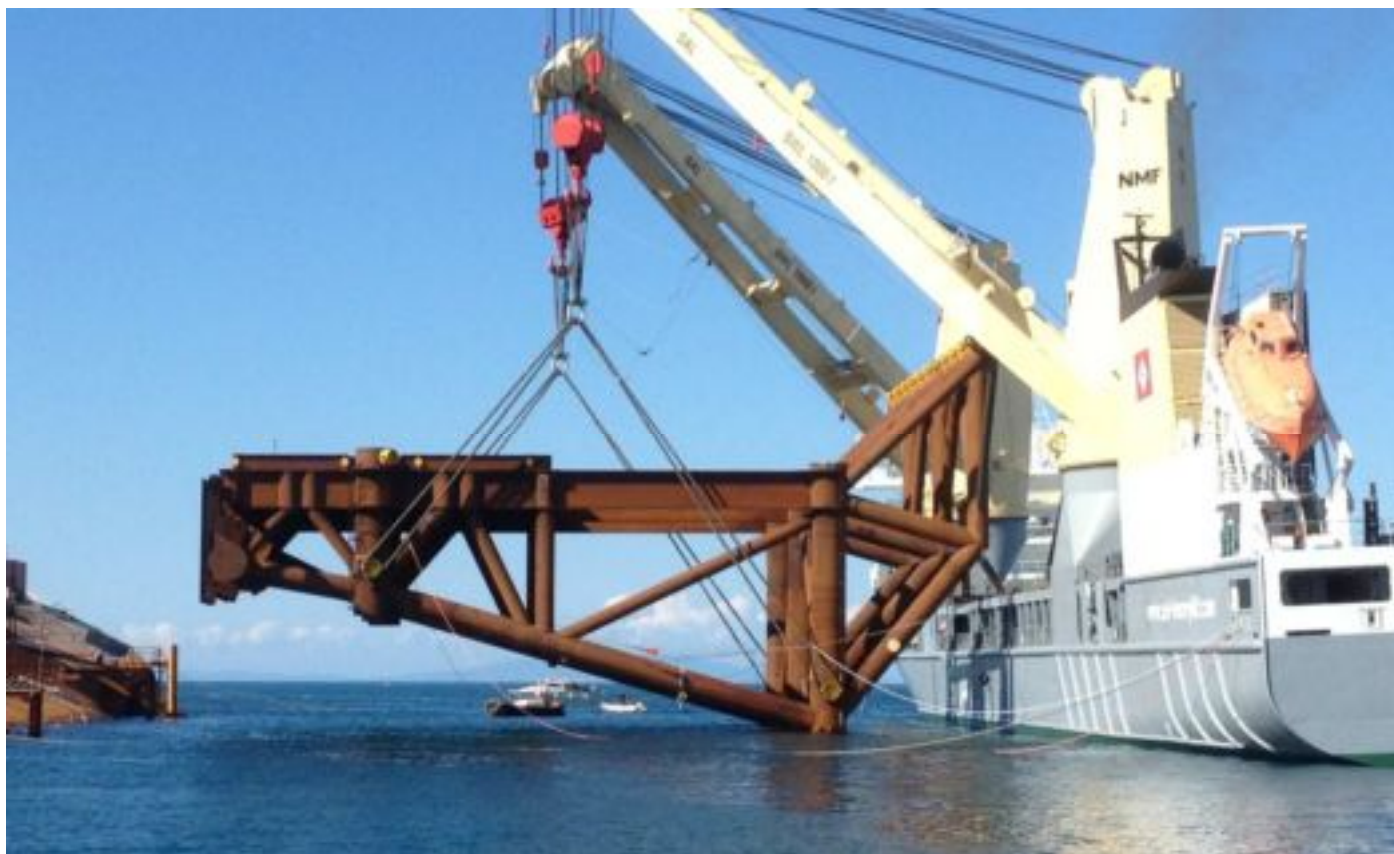
Installazione piattaforma 1

Il giorno mercoledì 3 aprile è stata posizionata correttamente la piattaforma principale n. 1, del peso di circa 1000 tonnellate: l'operazione è avvenuta con successo nell'unica giornata con finestra di 24 ore di condizioni meteo marine favorevoli. La piattaforma è stata posizionata su 3 delle 5 "gambe" (DH2, DH4, DH6): il palo DH3 è stato installato il giorno successivo, giovedì 4 aprile. Le operazioni sono state poi sospese a causa delle condizioni meteo marine avverse: il palo DH1 verrà posizionato nella giornata di sabato 6 aprile.

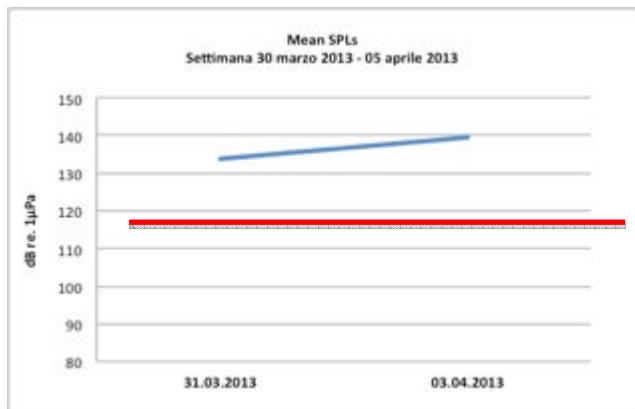
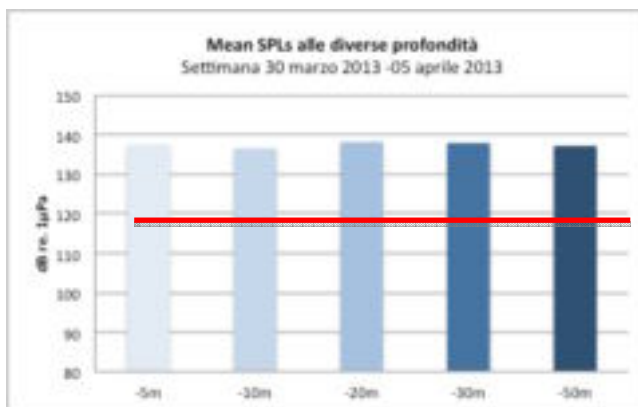
- Per quanto riguarda il **Mean sound level**, utile alla rappresentazione del rumore di fondo, il trend della settimana relativo alle 4 stazioni campionate (Tabella 1) è riportato in Figura 3. I valori sono generalmente al di sopra della soglia di 120 dB per la EZ di 1000m dalla nave (in particolare il giorno 3 aprile), a causa della sovrapposizione del rumore causato dal cantiere e dal notevole dinamismo e movimento dei mezzi navali di lavoro (rimorchiatori, barche a motore, chiatte, etc), nonché dal passaggio dei traghetti.

Figura 3. Mean Sound Level: andamento medio dei valori registrati nella settimana (a) e alle diverse profondità (b) (per la zona di esclusione di 1000m dalla nave, la barra rossa rappresenta il valore soglia).

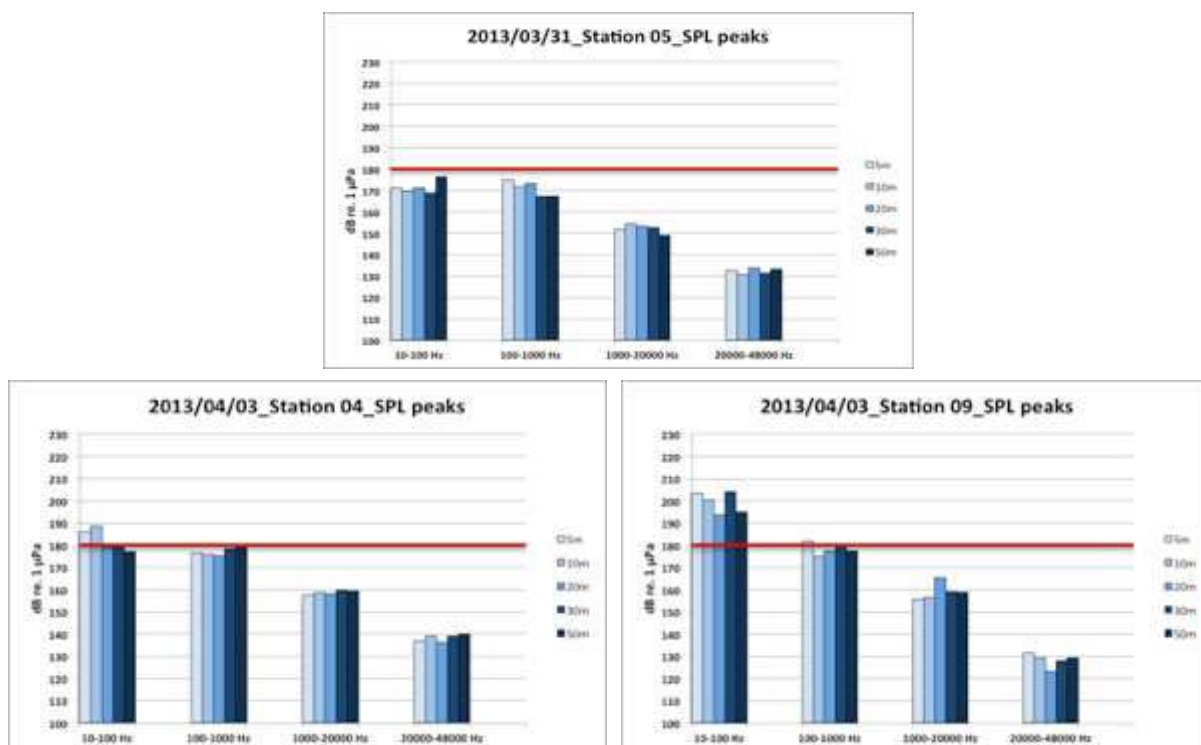
- Per quanto riguarda i valori di picco (**Peak sound level**), utili alla rappresentazione del rumore provocato dal traffico delle imbarcazioni e dall'attività di cantiere, i valori delle 3 stazioni campionate sono riportati in Figura 4. I valori medi sono entro i 180 dB (soglia per i danni fisici qualora vengano rilevati cetacei nella EZ, ovvero entro il raggio di 1000m dalla nave); tuttavia, il giorno 3 aprile, alla stazione 9 a tutte le profondità sono stati registrati valori ampiamente superiori ai 180 dB, e oltre i 160 dB (soglia per effetti comportamentali qualora vengano rilevati cetacei nella EZ, ovvero entro il raggio di 1000m dalla nave) nella banda di frequenza più bassa (10-100 Hz). La propagazione dei rumori (e quindi la loro percezione) su queste frequenze avviene per lunghe distanze (range 10-25km).

- I valori di picco molto elevati registrati il 3 aprile alla stazione 9 a tutte le profondità è stato provocato dalla sovrapposizione del rumore prodotto da 3 rimorchiatori e dai lavori della nave SAL/Svenja (Figura 5), che operavano simultaneamente in una zona molto vicina alla piattaforma di registrazione.

Figura 4. Peak sound level: andamento dei valori alle varie profondità per le diverse bande di frequenza nelle tre stazioni campionate (per la zona di esclusione di 1000m dalla nave, la barra rossa rappresenta il valore soglia per i danni fisici ai cetacei).

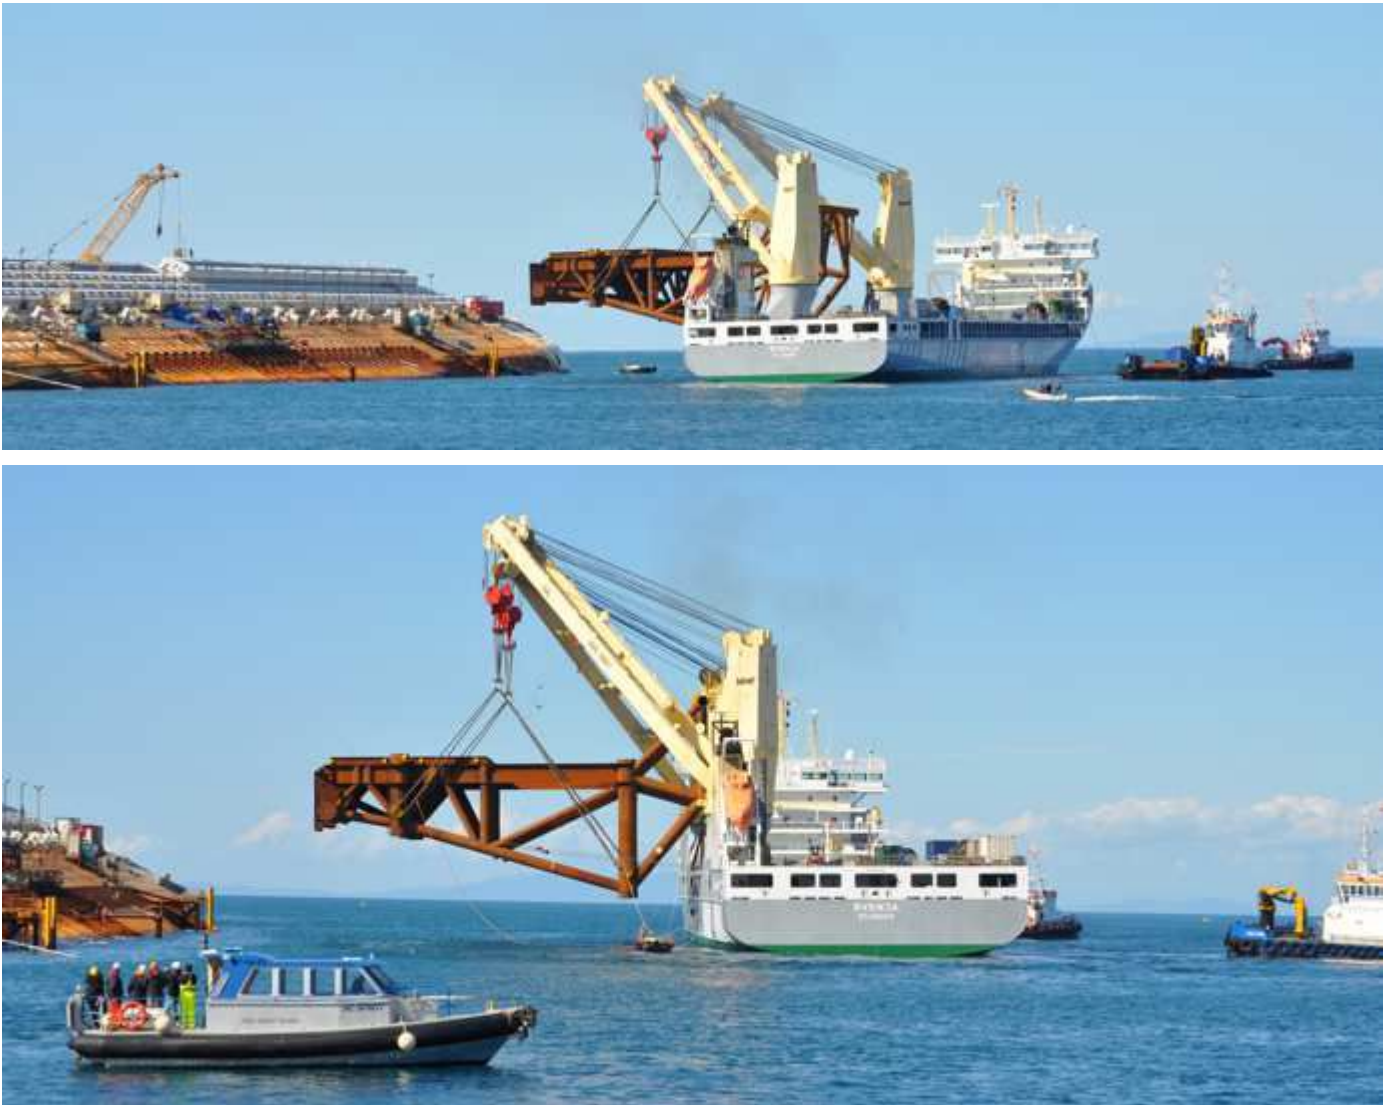
Figura 6. Operazioni contemporanee dei rimorchiatori e della nave SAL.

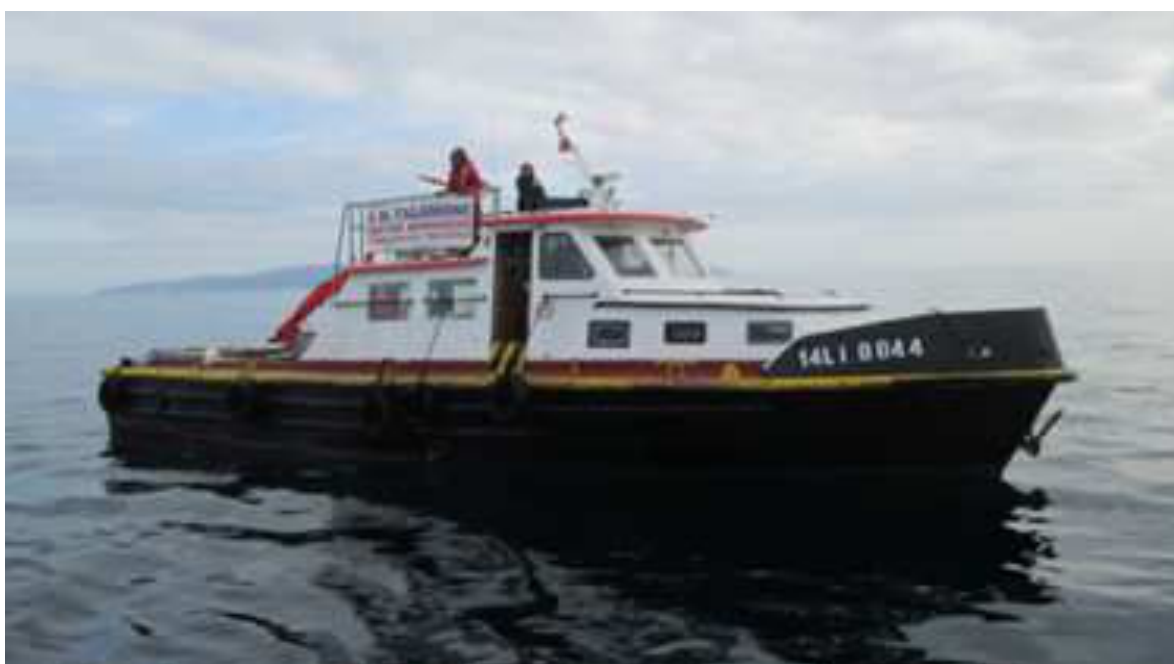
Figura 8. Piattaforma 'Cerboli' utilizzata per le attività di avvistamento cetacei.

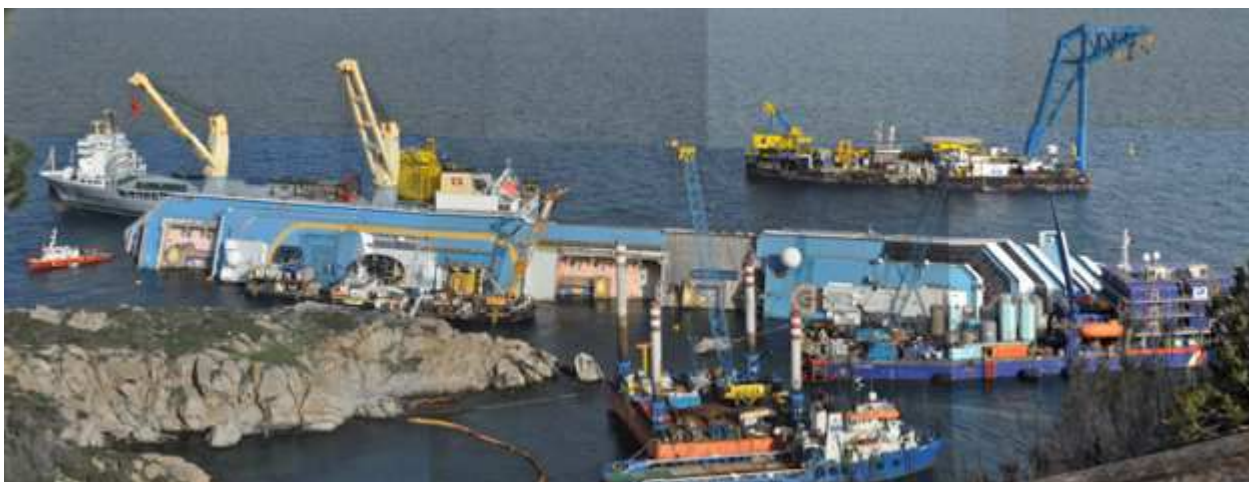
Figura 9. Postazione a terra per le attività di avvistamento cetacei (N 42° 21' 53.0" E 010° 55' 00.5")

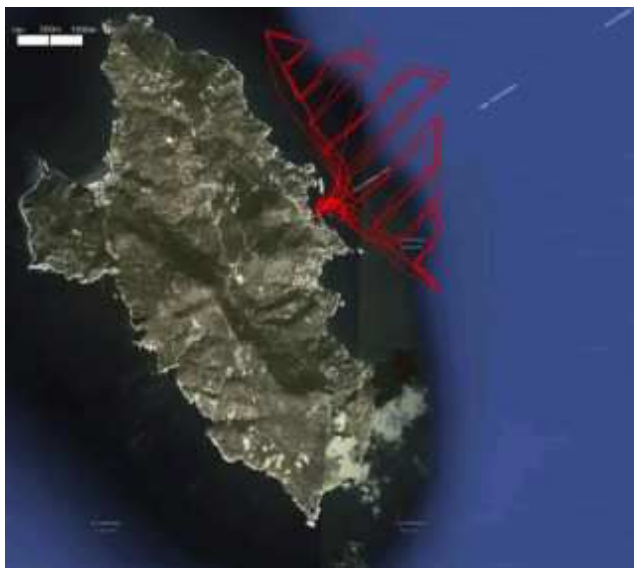
Figura 11. Rotte seguite durante il monitoraggio visivo in barca (30.03.2013-05.04.2013).
