Rimozione Costa Concordia Relazione Settimanale	Rev.0	Pag. 1/38
---	--	--------------	-----------

Redatta da: Costa Crociere	Luogo: Isola del Giglio	Data: 13/04/2013
Destinatari: Osservatorio di monitoraggio		
Titolo: Rapporto settimanale per Osservatorio di monitoraggio

Attività svolte – Isola del Giglio, 6-12 aprile

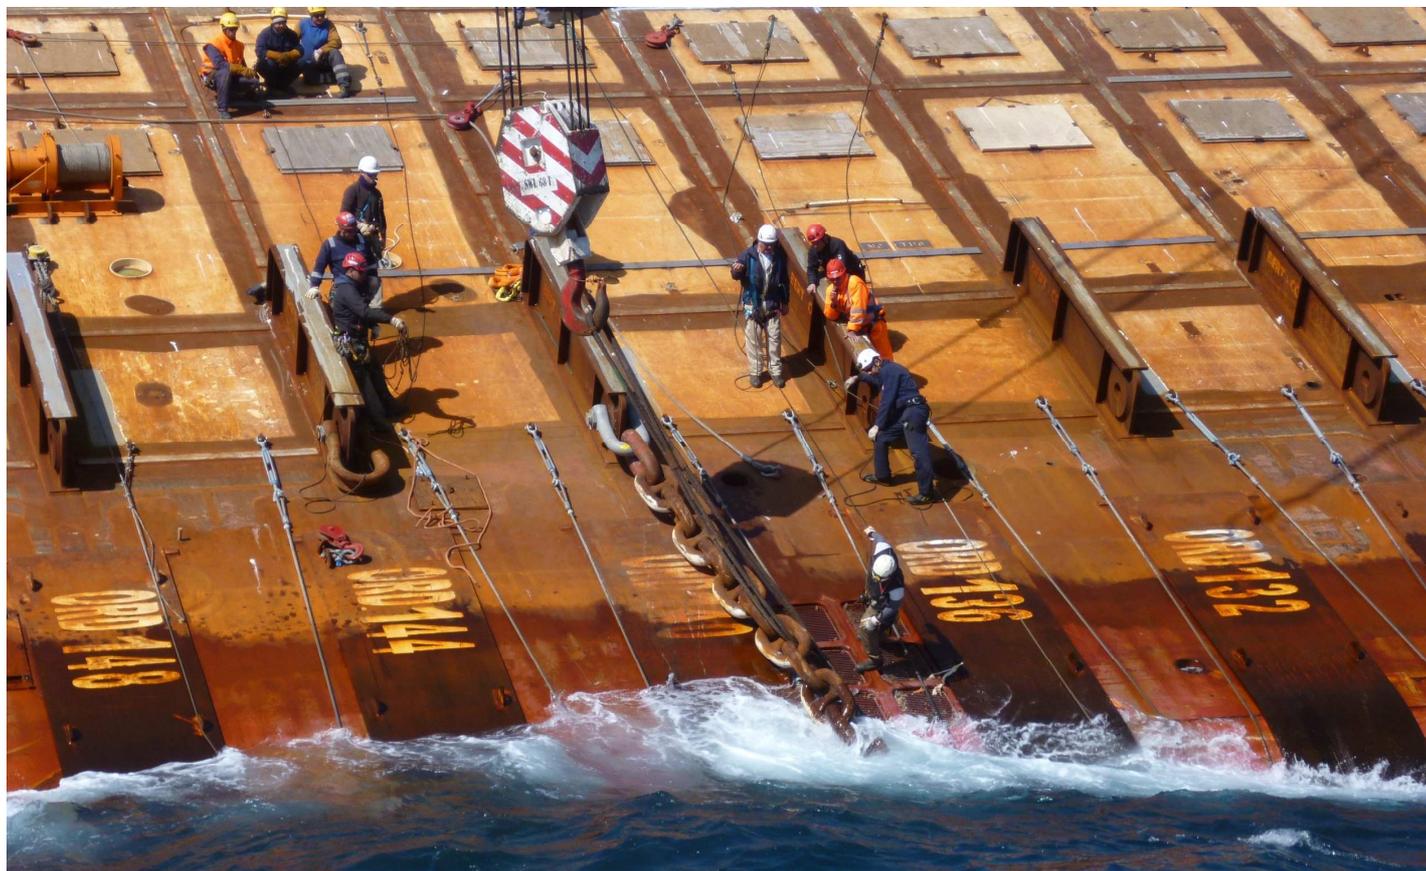
Installazione catene per il parbuckling

La settimana si è conclusa con il positivo esito dell'installazione di 8 catene necessarie all'operazione di parbuckling.

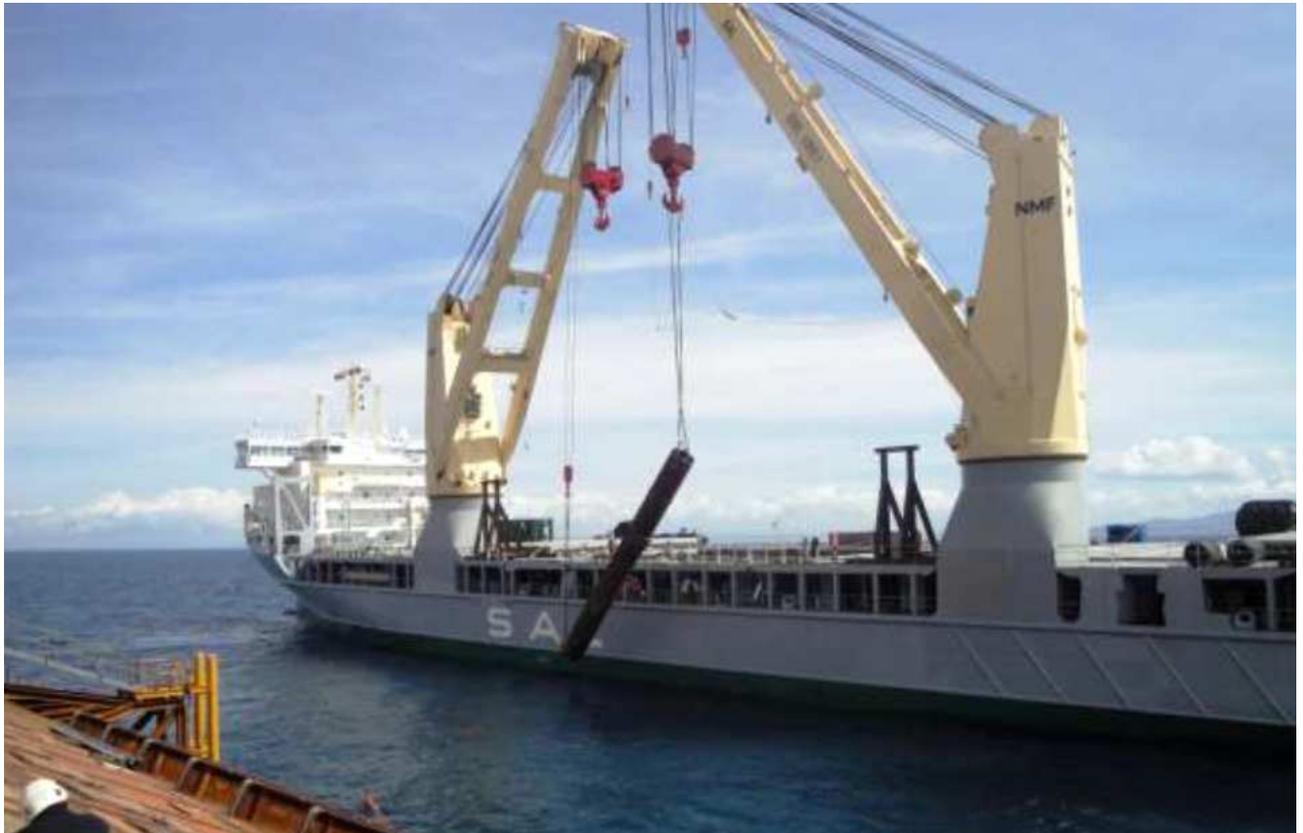
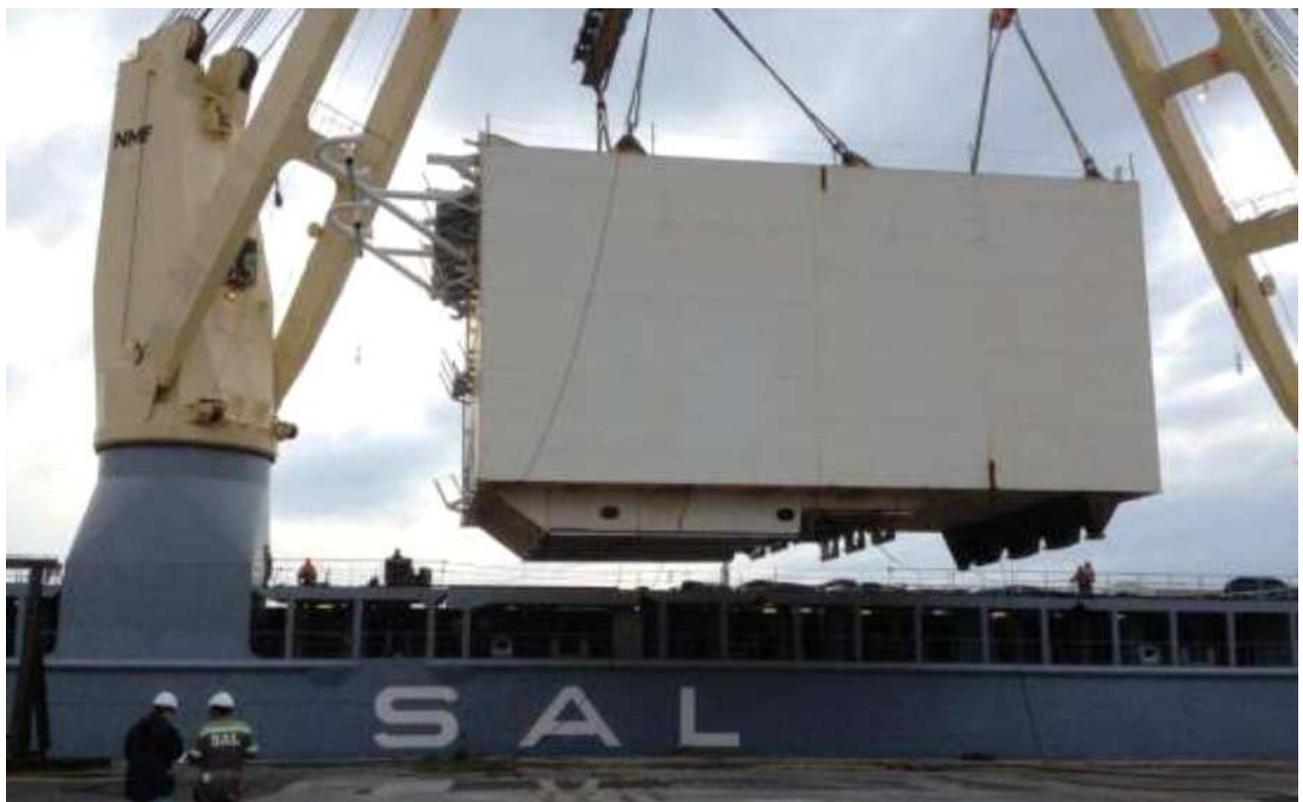
Sopra: Installazione palo DH1 su piattaforma 1 Sotto: Cassone P11 caricato sulla M/N Sal Svenja a Livorno

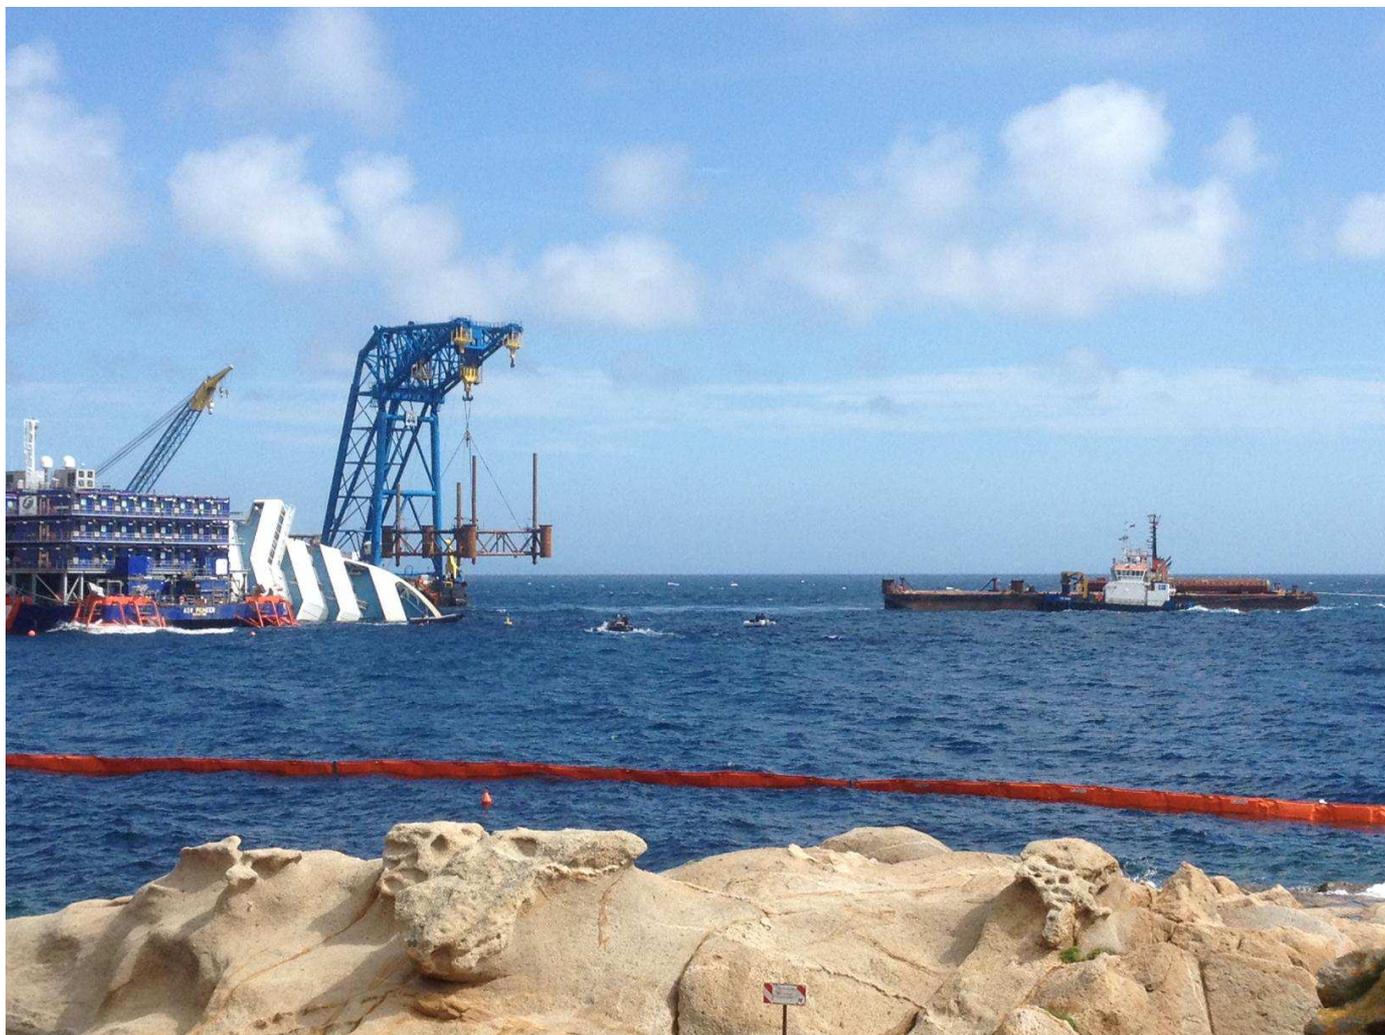
Posizionamento "Dima" su fondale per fori piattaforma 3

Concluso positivamente il posizionamento della "Dima" sul fondale relativa ai fori della piattaforma num.3.

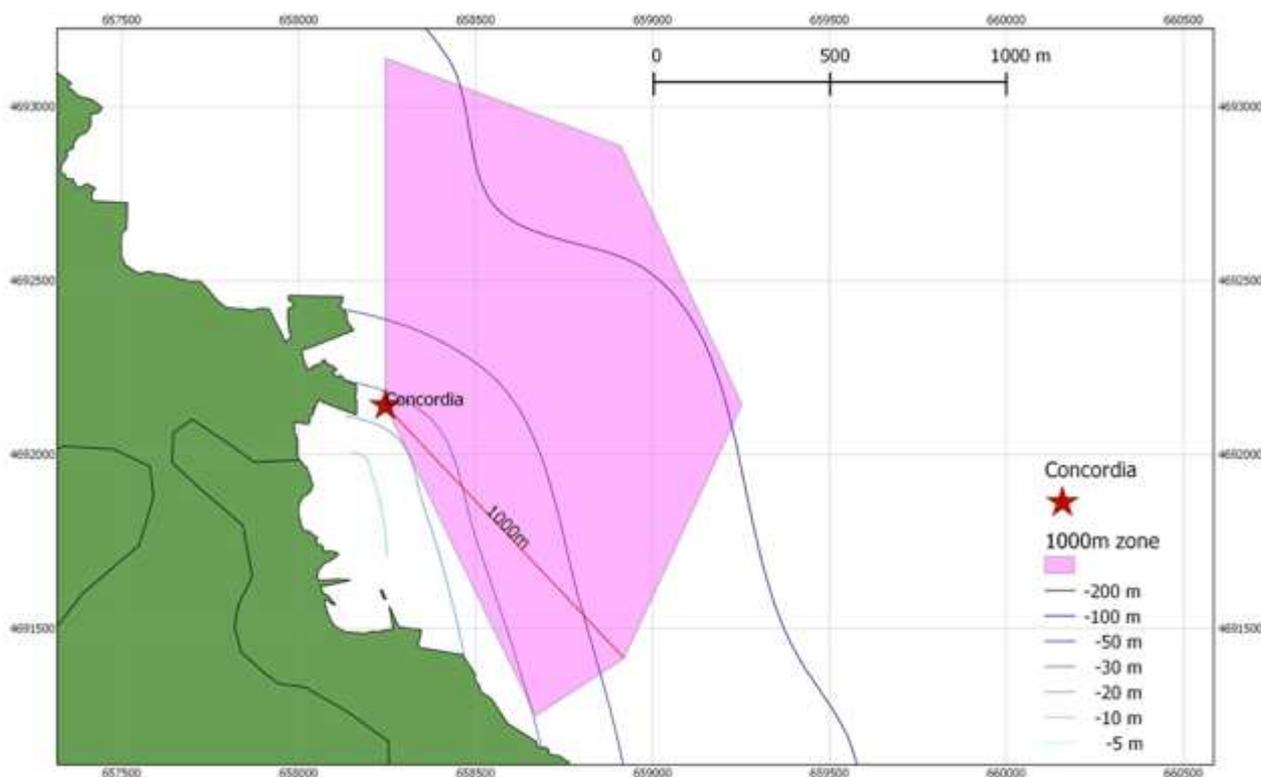
- A seguito delle registrazioni delle attrezzature utilizzate dal cantiere (*vibratory hammer* e fresa) e della tipologia di rumore prodotto, è stata definita una zona di esclusione (o area di sicurezza) per i cetacei a 1000m di raggio intorno alla nave Concordia (Fig. 1), al fine di:
 - 1) determinare la presenza/assenza dei cetacei nell'area in prossimità del cantiere (sorgente del rumore),
 - 2) comprendere se le emissioni sonore nelle immediate vicinanze sono compatibili con le esigenze di protezione di queste specie,
 - 3) determinare lo stato acustico dell'ambiente durante il periodo di rimozione (definizione di 'paesaggi acustici' in relazione alle diverse fasi),
 - 4) attuare eventuali misure di mitigazione.

Figura 1. Zona di esclusione (area di sicurezza) per i cetacei

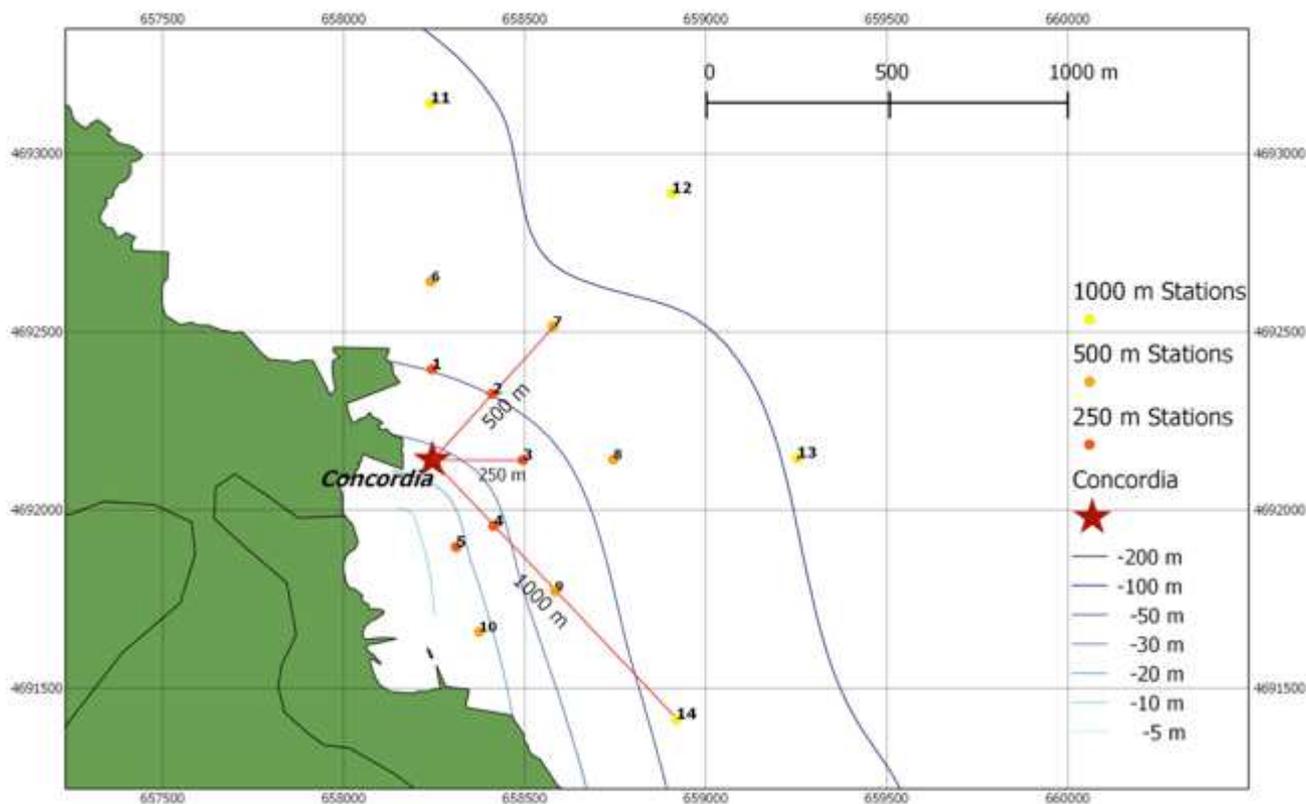
- Sono state identificate 14 stazioni di rilevamento acustico (ascolto e/o registrazione tramite idrofono Colmar GP0280 SN103 calibrato quotidianamente) poste a nel raggio di 250m, 500m e 1000m dalla nave (Fig. 2).

Figura 2. Stazioni acustiche a 250m, 500m e 1000m dalla nave.

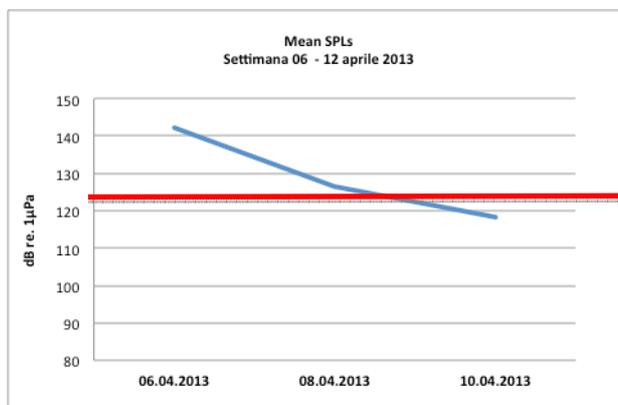
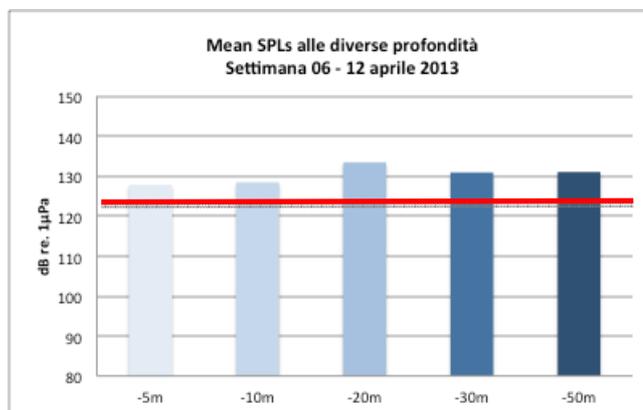
- Per quanto riguarda il **Mean sound level**, utile alla rappresentazione del rumore di fondo, il trend della settimana relativo alle 4 stazioni campionate (Tabella 1) è riportato in Figura 3. I valori sono generalmente al di sopra della soglia di 120 dB per la EZ di 1000m dalla nave (in particolare il giorno 6 aprile), a causa della sovrapposizione del rumore causato dal cantiere e dal notevole dinamismo e movimento dei mezzi navali di lavoro (rimorchiatori, barche a motore, chiatte, etc), nonché dal passaggio dei traghetti.

Figura 3. Mean Sound Level: andamento medio dei valori registrati nella settimana (a) e alle diverse profondità (b) (per la zona di esclusione di 1000m dalla nave, la barra rossa rappresenta il valore soglia).

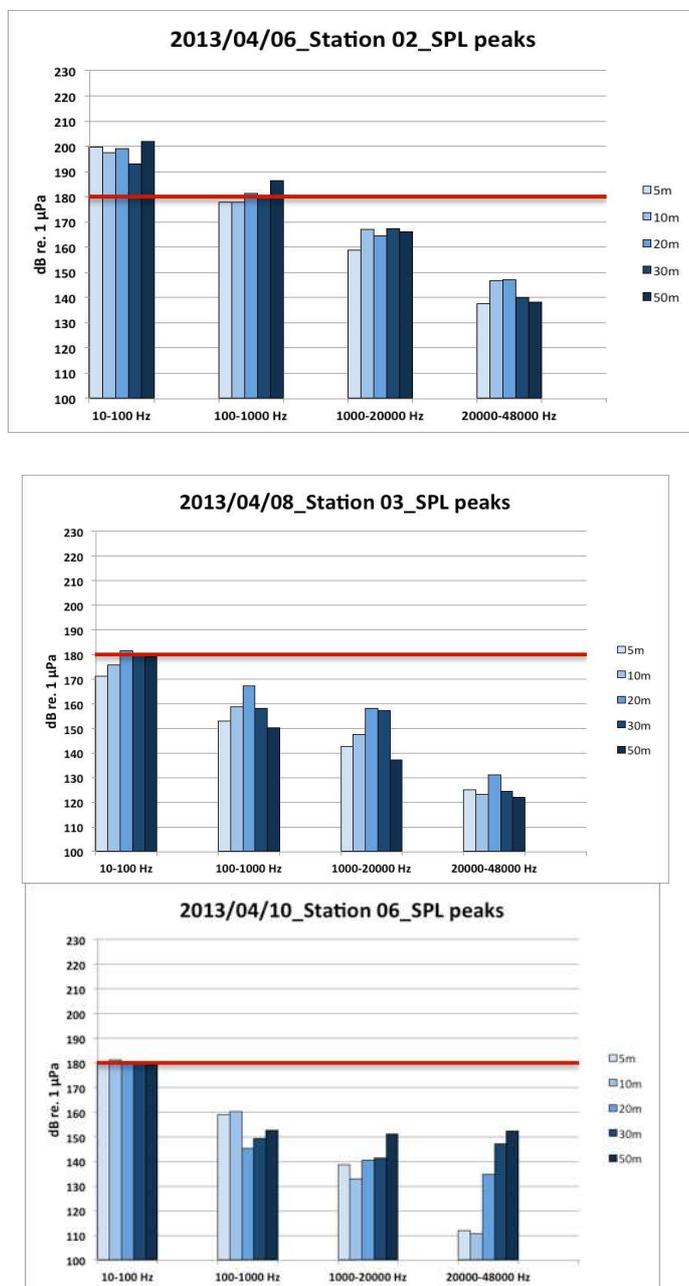
- Per quanto riguarda i valori di picco (**Peak sound level**), utili alla rappresentazione del rumore provocato dal traffico delle imbarcazioni e dall'attività di cantiere, i valori delle 3 stazioni campionate sono riportati in Figura 4. I valori medi sono entro i 180 dB (soglia per i danni fisici qualora vengano rilevati cetacei nella EZ, ovvero entro il raggio di 1000m dalla nave); tuttavia, il giorno 6 aprile, alla stazione 2 a tutte le profondità sono stati registrati valori ampiamente superiori ai 180 dB, e oltre i 160 dB (soglia per effetti comportamentali qualora vengano rilevati cetacei nella EZ, ovvero entro il raggio di 1000m dalla nave) nella banda di frequenza più bassa (10-100 Hz). La propagazione dei rumori (e quindi la loro percezione) su queste frequenze avviene per lunghe distanze (range 10-25km).

- I valori di picco molto elevati registrati il 6 aprile alla stazione 2 a tutte le profondità è stato provocato dalla sovrapposizione del rumore prodotto da 3 rimorchiatori e dai lavori della nave SAL/Svenja (Figura 6), che operavano simultaneamente in una zona molto vicina alla piattaforma di registrazione.

Figura 4. Peak sound level: andamento dei valori alle varie profondità per le diverse bande di frequenza nelle tre stazioni campionate (per la zona di esclusione di 1000m dalla nave, la barra rossa rappresenta il valore soglia per i danni fisici ai cetacei).

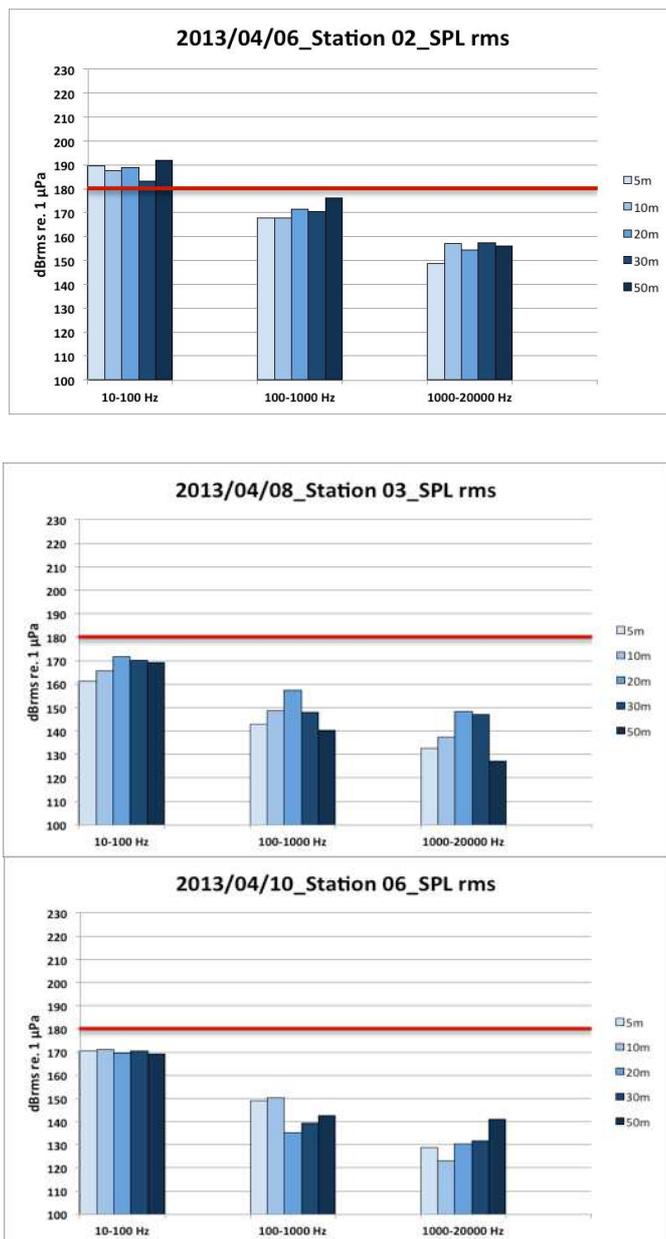
- Per quanto riguarda i valori di rms (**Root Mean Square** sound level), utili a caratterizzare lo scenario acustico in presenza di suoni impulsivi quasi - periodici come il martello, i valori delle 3 stazioni campionate sono riportati in Figura 5. Escludendo il valore oltre soglia registrati il 6 aprile alla stazione 2 (vedi paragrafo precedente), sono stati rilevati valori al di sotto dei 180 dB (soglia per i danni fisici qualora vengano rilevati cetacei nella EZ, ovvero entro il raggio di 1000m dalla nave) e poco al di sopra dei 160 dB (soglia per effetti comportamentali qualora vengano rilevati cetacei nella EZ, ovvero entro il raggio di 1000m dalla nave) nella banda di frequenza più bassa (10-100 Hz).

Figura 5. Rms sound level: andamento dei valori alle varie profondità per le diverse bande di frequenza nelle tre stazioni campionate (per la zona di esclusione di 1000m dalla nave, la barra rossa rappresenta il valore soglia per i danni fisici ai cetacei).

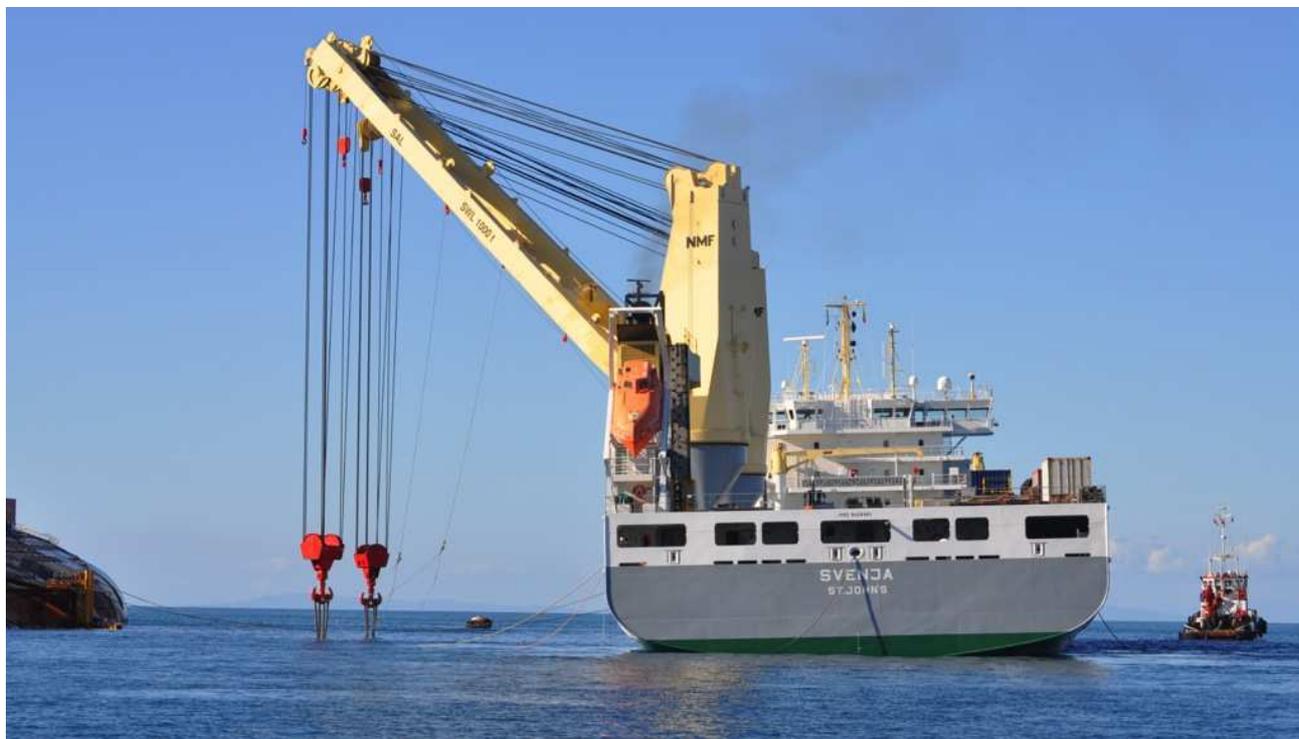
Figura 6. Operazioni contemporanee dei rimorchiatori e della nave SAL/Svenja.

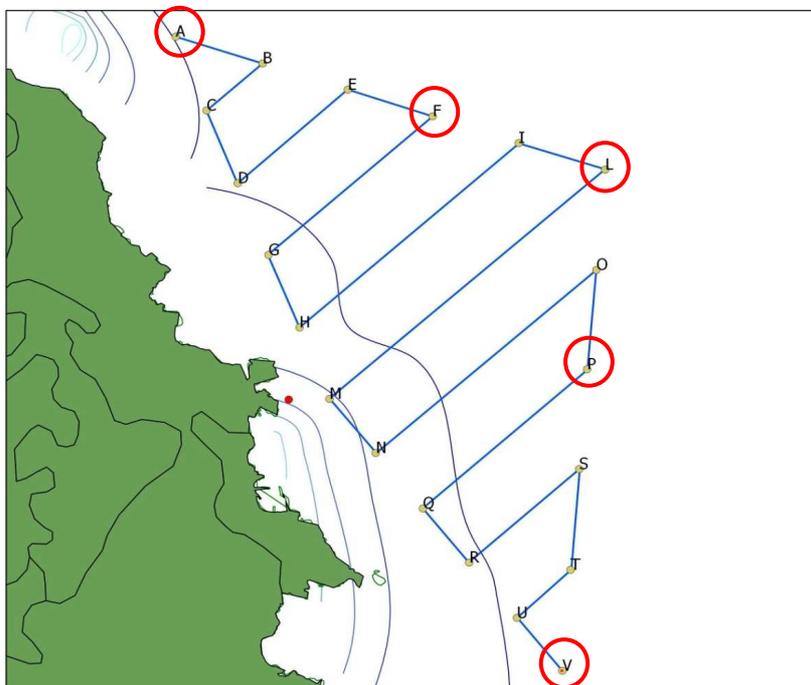
- Il metodo di acquisizione dei dati acustici prevede che durante il transetto del monitoraggio visivo a Nord (A-B-C-D-E-F-G-H-I-L), siano effettuate 2 tappe di ascolto/registrazione presso i punti A, F e/o L e durante il transetto a Sud (L-M-N-O-P-Q-R-S-T-U-V) presso i punti V e P (vedi figura 7); tuttavia, a seconda delle condizioni meteo-marine, questo schema generale può subire variazioni.

- L'idrofono è posizionato a 2 profondità, ovvero a 5 e a 30 metri, gain 20, e ciascuna registrazione ha la durata di 5 minuti.

Figura 7. Punti di rilevazione acustica lungo il transetto del monitoraggio visivo.

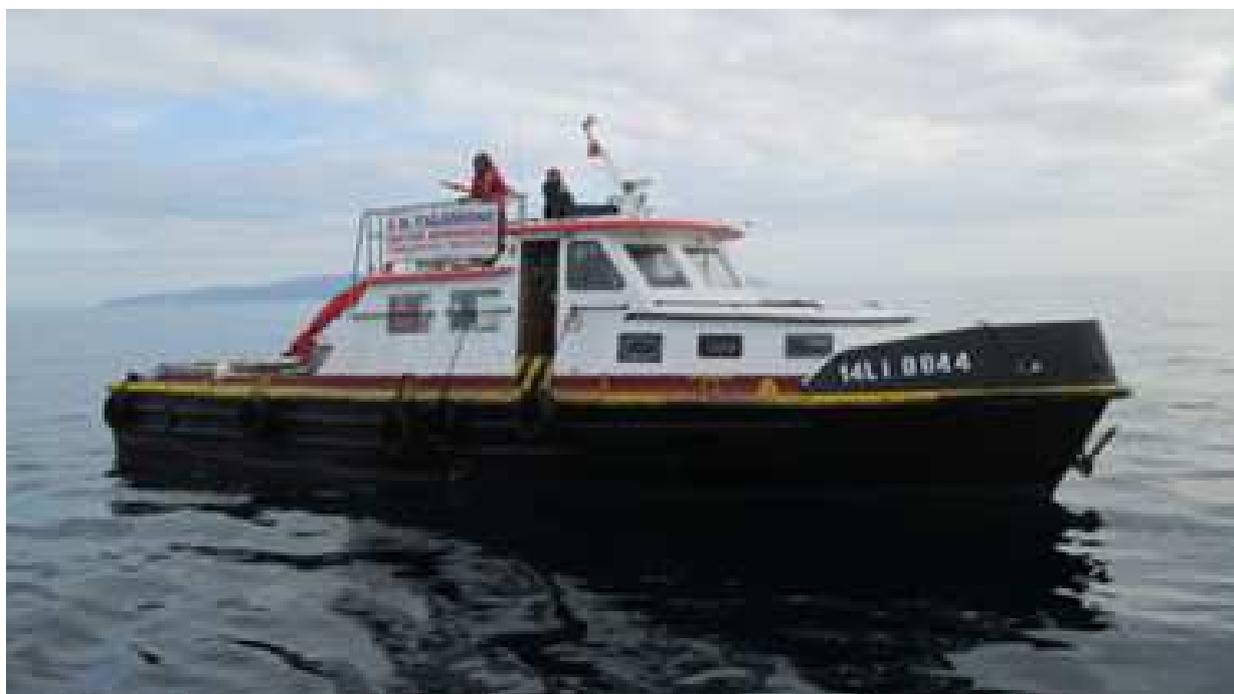
Figura 8. Piattaforma 'Cerboli' utilizzata per le attività di avvistamento cetacei.

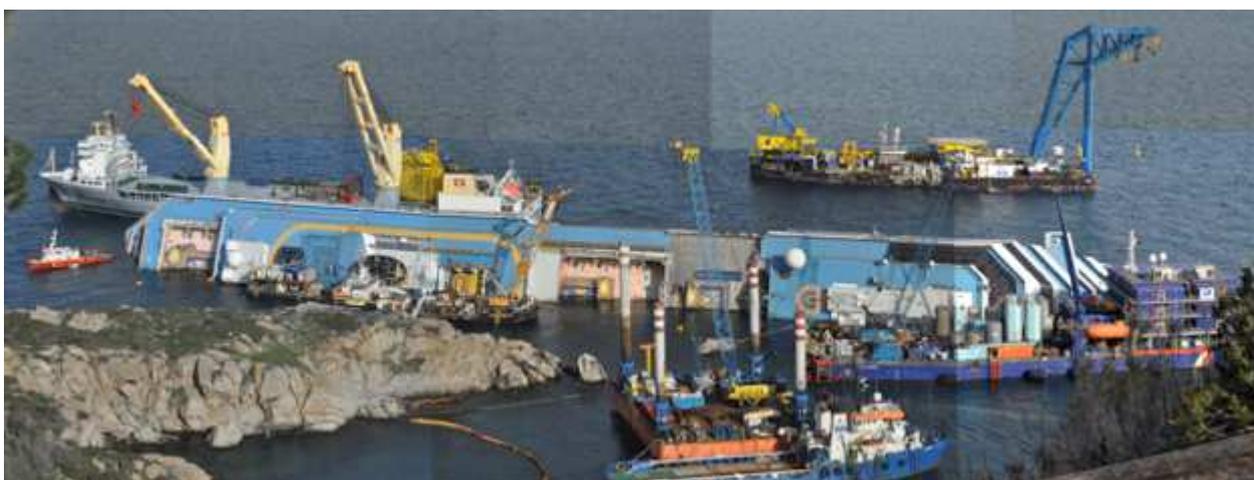
Figura 9. Postazione a terra per le attività di avvistamento cetacei (N 42° 21' 53.0" E 010° 55' 00.5")

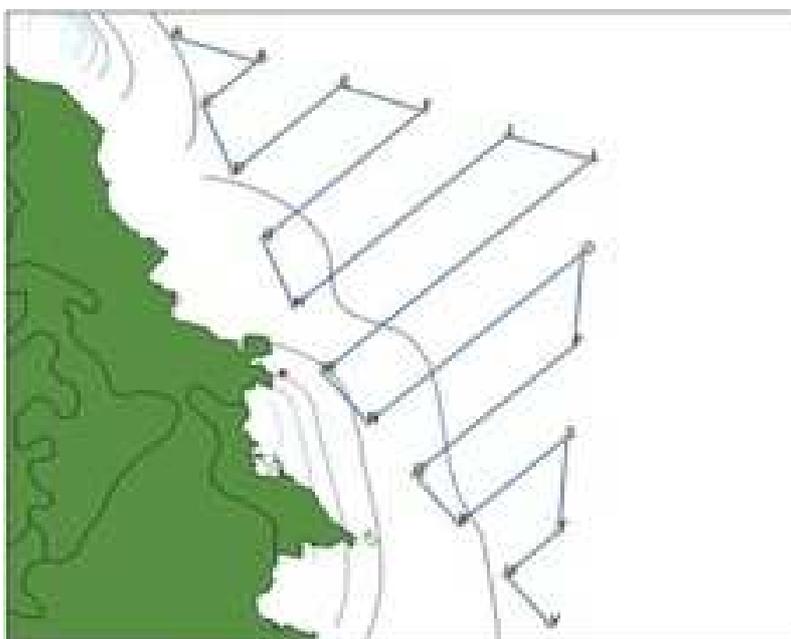
- Il piano di lavoro prevede che durante la settimana sia quotidianamente osservata in dettaglio l'area dei 500-1000m intorno alla nave e che venga monitorata (a bordo dell'imbarcazione) anche una zona buffer entro il 2500m; non sono state condotte osservazioni in caso di condizioni meteo-marine tali da non garantire il corretto svolgimento del campionamento e la sicurezza degli operatori.
- In caso del monitoraggio da barca, le rotte seguite includevano: la EZ, le stazioni acustiche da campionare e, nell'ambito del raggio dei 2500m dalla nave, il transetto lineare riportato in Figura 10.

Figura 10. Transetti lineari seguiti durante le attività di avvistamento cetacei.

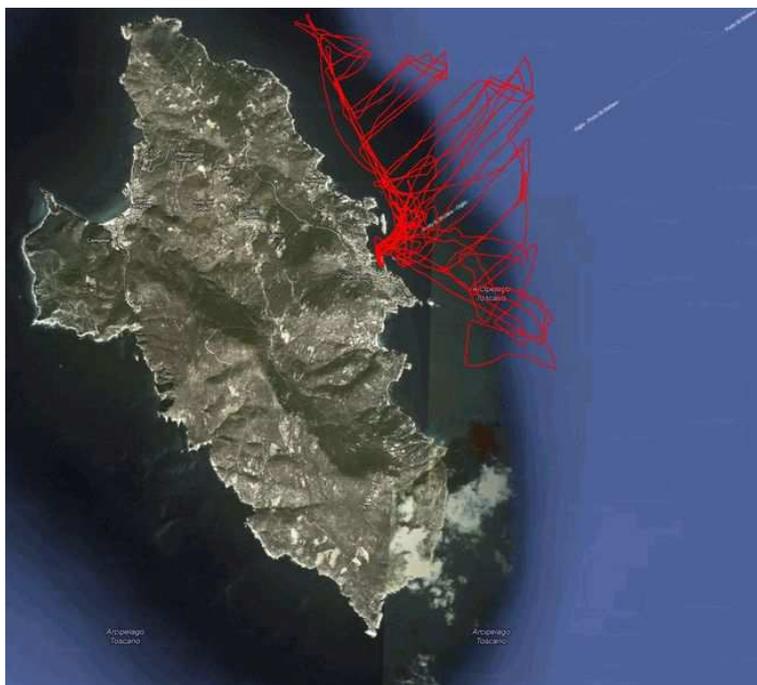
Figura 11. Rotte seguite durante il monitoraggio visivo in barca (06.04.2013-12.04.2013).
