Titolo: Rapporto settimanale per Osservatorio di monitoraggio

Attività svolte – Isola del Giglio, 13-19 aprile

Relazione Settimanale

UNDERWATER NOISE AND CETACEAN MONITORING

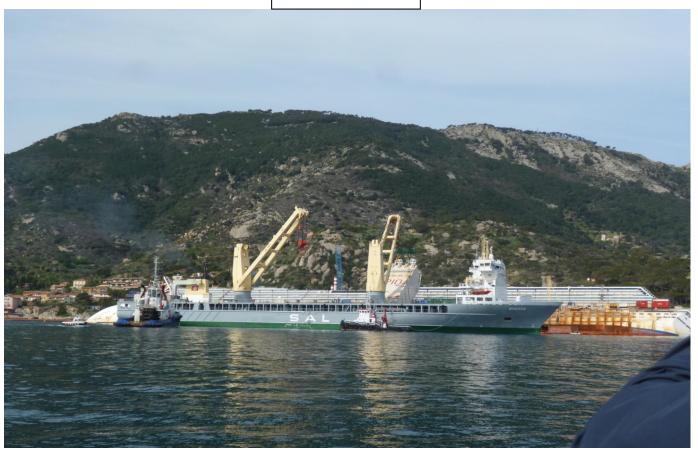
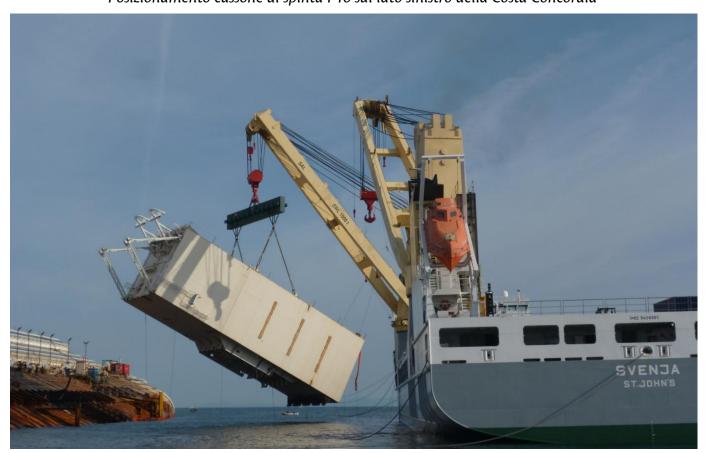
Posizionamento cassone di spinta P10 sul lato sinistro della Costa Concordia

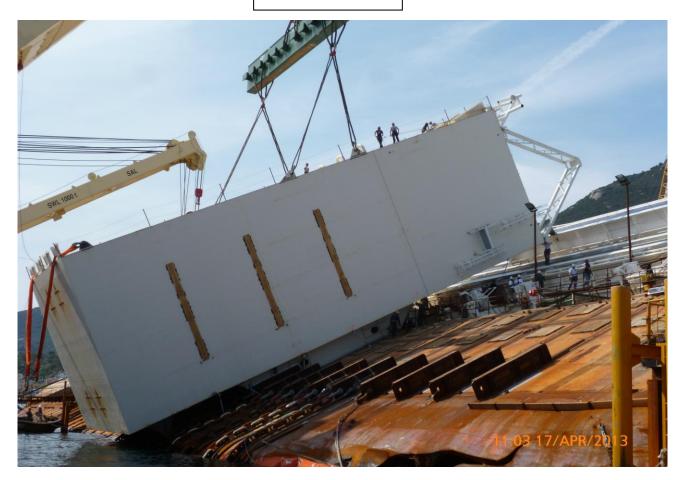
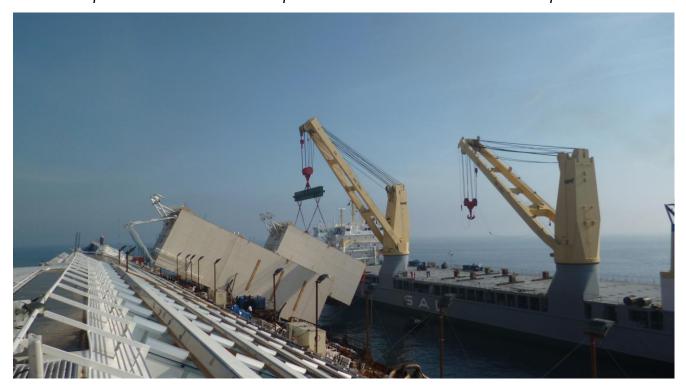
Sopra: Installazione cassone di spinta P10. Sotto installazione cassone di spinta P11

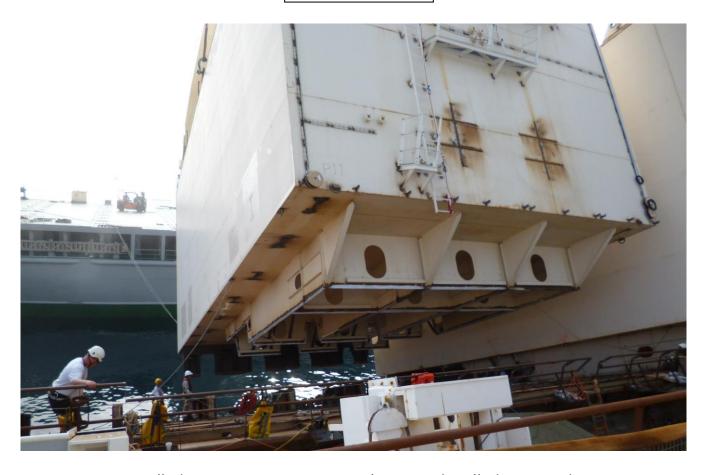
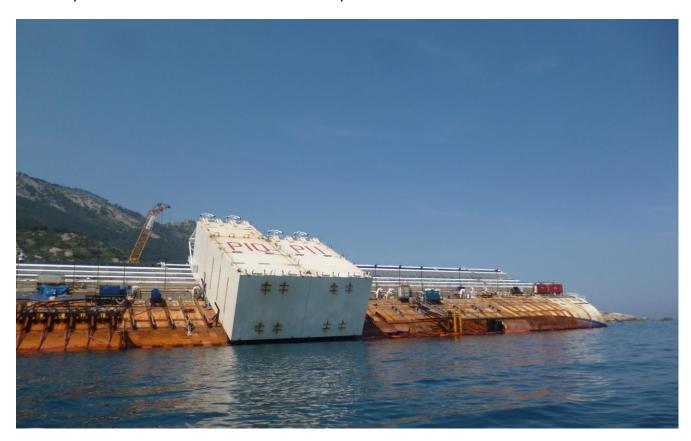
Sopra: Installazione cassone P11 Sotto: Completamento installazione cassoni P10 e P11

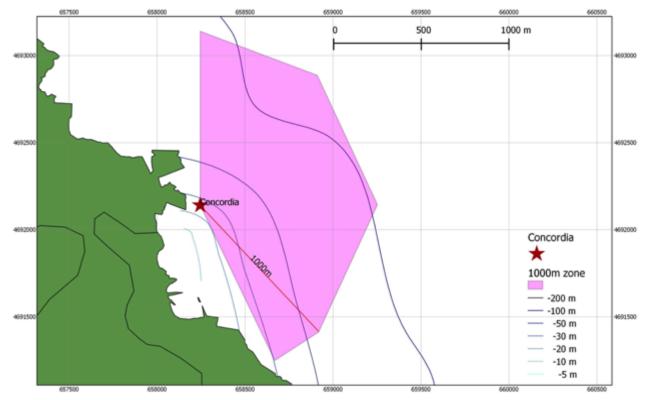
- A seguito delle registrazioni delle attrezzature utilizzate dal cantiere (vibratory hammer, fresa, impact hammer, etc) e della tipologia di rumore prodotto, è stata definita una zona di esclusione (o area di sicurezza) per i cetacei a 1000m di raggio intorno alla nave Concordia (Fig. 1), al fine di:
 - 1) determinare la presenza/assenza dei cetacei nell'area in prossimità del cantiere (sorgente del rumore),
 - 2) comprendere se le emissioni sonore nelle immediate vicinanze sono compatibili con le esigenze di protezione di queste specie,
 - 3) determinare lo stato acustico dell'ambiente durante il periodo di rimozione (definizione di 'paesaggi acustici' in relazione alle diverse fasi).
 - 4) attuare eventuali misure di mitigazione.

Figura 1. Zona di esclusione (area di sicurezza) per i cetacei

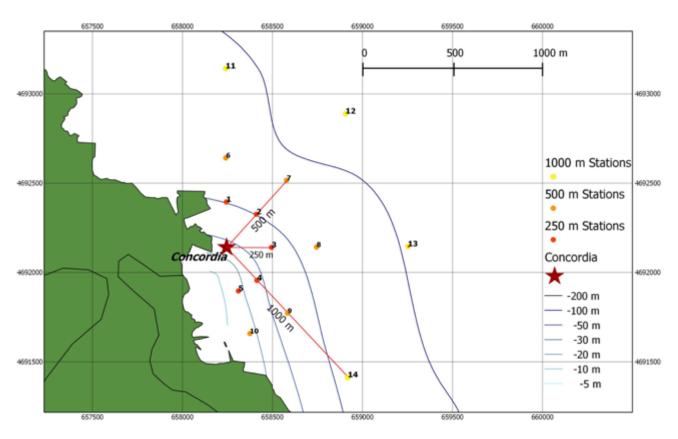
Sono state identificate 14 stazioni di rilevamento acustico (ascolto e/o registrazione tramite idrofono Colmar GP0280 SN103 calibrato quotidianamente) poste a nel raggio di 250m, 500m e 1000m dalla nave (Fig. 2).

Figura 2. Stazioni acustiche a 250m, 500m e 1000m dalla nave.

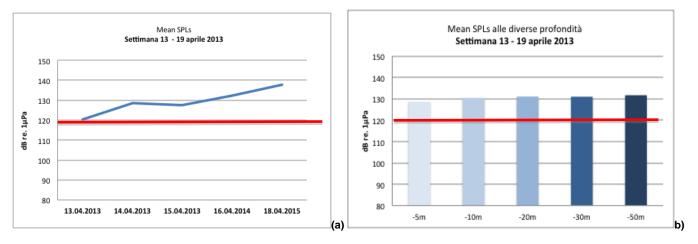
Figura 3. Mean Sound Level: andamento medio dei valori registrati nella settimana (a) e alle diverse profondità (b) (per la zona di esclusione di 1000m dalla nave, la barra rossa rappresenta il valore soglia).

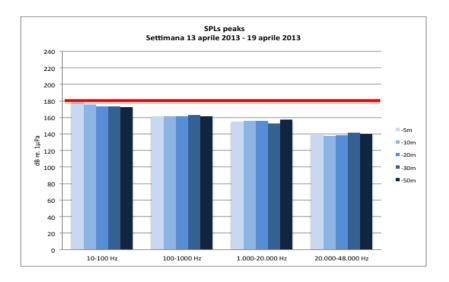
- Per quanto riguarda i valori di picco (<u>Peak sound level</u>), utili alla rappresentazione del rumore provocato dal traffico delle imbarcazioni e dall'attività di cantiere, i valori delle 11 stazioni campionate sono riportati in Figura 4. I valori medi sono entro i 180 dB (soglia per i danni fisici qualora vengano rilevati cetacei nella EZ, ovvero entro il raggio di 1000m dalla nave); tuttavia, il giorno 14 aprile sono stati registrati valori superiori ai 180 dB, e oltre i 160 dB (soglia per effetti comportamentali qualora vengano rilevati cetacei nella EZ, ovvero entro il raggio di 1000m dalla nave) nella banda di frequenza più bassa (10-100 Hz). La propagazione dei rumori (e quindi la loro percezione) su queste frequenze avviene per lunghe distanze (range 10-25km).

- I valori di picco molto elevati registrati il 14 aprile sono stati provocati dalla sovrapposizione del rumore prodotto da 3 rimorchiatori e dai lavori della nave SAL/Svenja (Figura 6), che operavano simultaneamente in una zona molto vicina alla piattaforma di registrazione.

Figura 4. Peak sound level: andamento dei valori medi alle varie profondità per le diverse bande di frequenza nelle 11 stazioni campionate (per la zona di esclusione di 1000m dalla nave, la barra rossa rappresenta il valore soglia per i danni fisici ai cetacei).

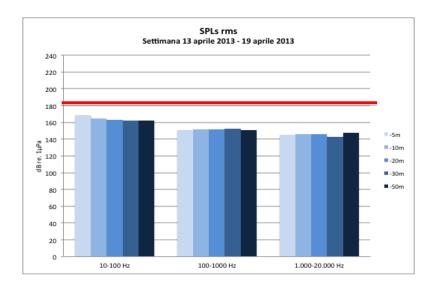
• Per quanto riguarda i valori di rms (<u>Root Mean Square</u> sound level), utili a caratterizzare lo scenario acustico in presenza di suoni impulsivi quasi - periodici come il martello, i valori delle 3 stazioni campionate sono riportati in Figura 5. Escludendo il valore oltre soglia registrati il 6 aprile alla stazione 2 (vedi paragrafo precedente), sono stati rilevati valori al di sotto dei 180 dB (soglia per i danni fisici qualora vengano rilevati cetacei nella EZ, ovvero entro il raggio di 1000m dalla nave) e poco al di sopra dei 160 dB (soglia per effetti comportamentali qualora vengano rilevati cetacei nella EZ, ovvero entro il raggio di 1000m dalla nave) nella banda di frequenza più bassa (10-100 Hz).

Figura 5. Rms sound level: andamento dei valori medi alle varie profondità per le diverse bande di frequenza nelle 11 stazioni campionate (per la zona di esclusione di 1000m dalla nave, la barra rossa rappresenta il valore soglia per i danni fisici ai cetacei).

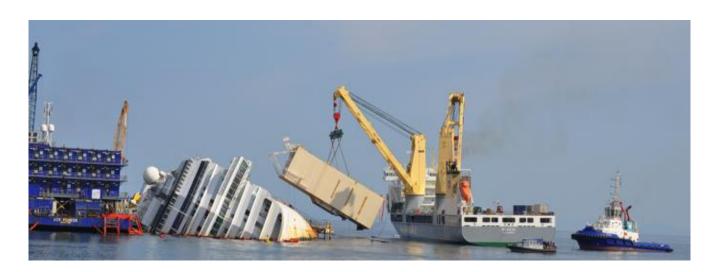
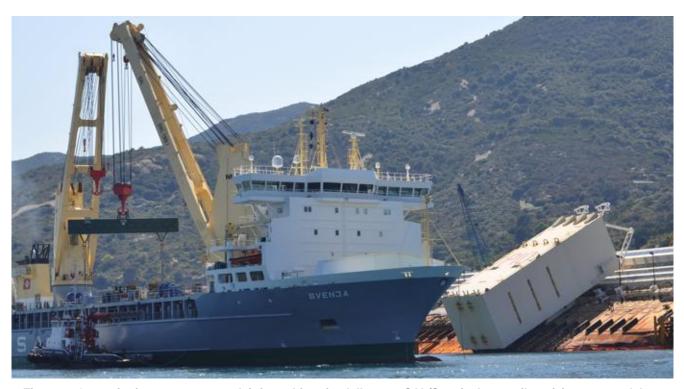
Figura 6. Operazioni contemporanee dei rimorchiatori e della nave SAL/Svenja durante il posizionamento del primo cassone.

navali di lavoro (rimorchiatori, barche a motore, chiatte, etc), in particolare della nave SAL/Svenja (Figura 6), nonché dal passaggio dei traghetti.

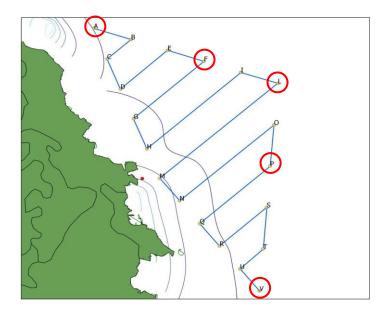
- Il metodo di acquisizione dei dati acustici prevede che durante il transetto del monitoraggio visivo a Nord (A-B-C-D-E-F-G-H-I-L), siano effettuate 2 tappe di ascolto/registrazione presso i punti A, F e/o L e durante il transetto a Sud (L-M-N-O-P-Q-R-S-T-U-V) presso i punti V e P (vedi figura 7); tuttavia, a seconda delle condizioni meteo-marine, questo schema generale può subire variazioni.

- L'idrofono è posizionato a 2 profondità, ovvero a 5 e a 30 metri, gain 20, e ciascuna registrazione ha la durata di 5 minuti.

Figura 7. Punti di rilevazione acustica lungo il transetto del monitoraggio visivo.

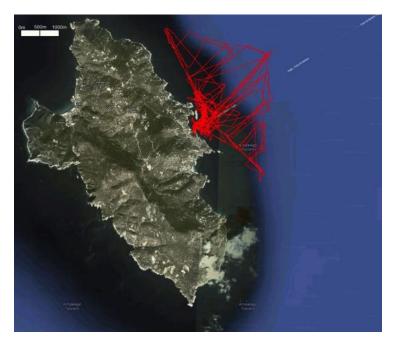
Figura 11. Rotte seguite durante il monitoraggio visivo in barca (13.04.2013-19.04.2013).
