Redatta da: Costa Crociere	Luogo: Isola del Giglio	Data: 27/04/2013
Destinatari: Osservatorio di monitoraggio		
Titolo: Rapporto settimanale per Osservatorio di monitoraggio

### Rimozione Costa Concordia

### Relazione Settimanale

### UNDERWATER NOISE AND CETACEAN MONITORING

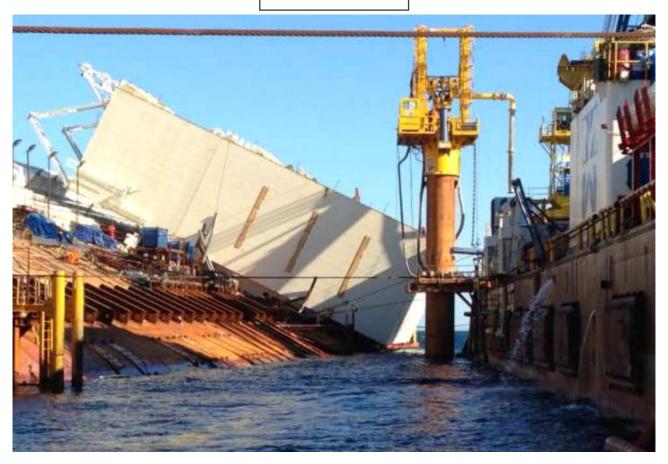
Sopra: Operazioni di trivellazione foro DH9 in corso

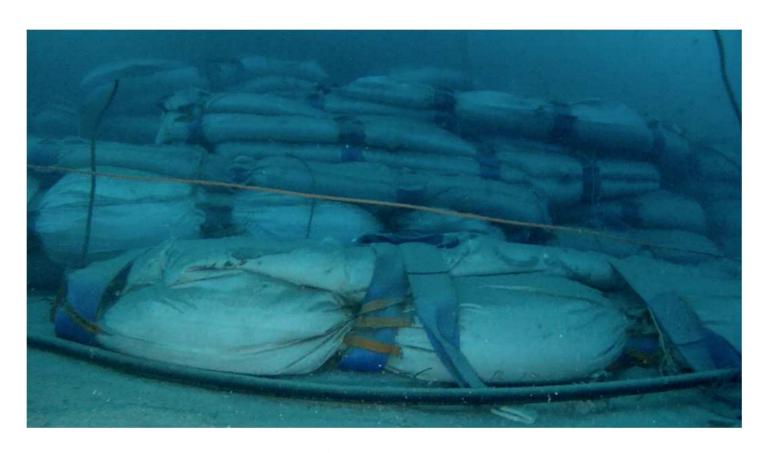
Posizionamento Grout Bags

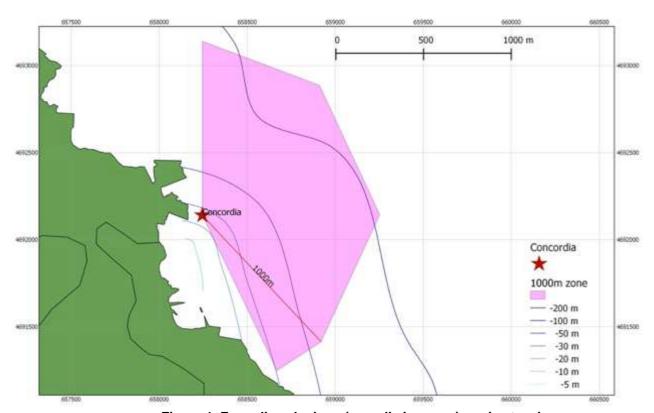
Figura 1. Zona di esclusione (area di sicurezza) per i cetacei

- A seguito delle registrazioni delle attrezzature utilizzate dal cantiere (vibratory hammer, fresa, impact hammer, etc) e della tipologia di rumore prodotto, è stata definita una zona di esclusione (o area di sicurezza) per i cetacei a 1000m di raggio intorno alla nave Concordia (Fig. 1), al fine di:
  - 1) determinare la presenza/assenza dei cetacei nell'area in prossimità del cantiere (sorgente del rumore),
  - 2) comprendere se le emissioni sonore nelle immediate vicinanze sono compatibili con le esigenze di protezione di queste specie,
  - 3) determinare lo stato acustico dell'ambiente durante il periodo di rimozione (definizione di 'paesaggi acustici' in relazione alle diverse fasi),
  - 4) attuare eventuali misure di mitigazione.

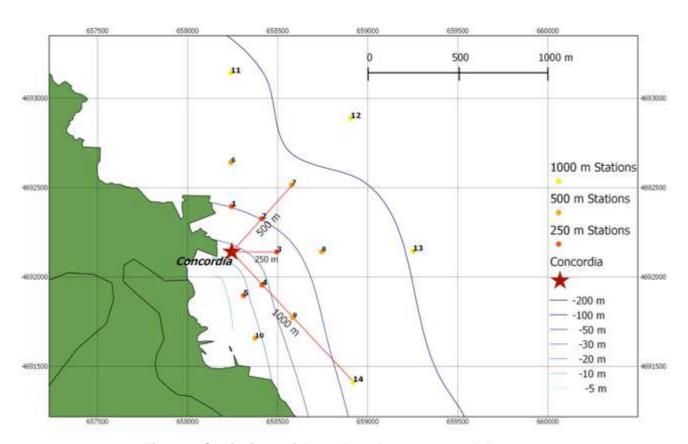
Figura 2. Stazioni acustiche a 250m, 500m e 1000m dalla nave.

• Sono state identificate 14 stazioni di rilevamento acustico (ascolto e/o registrazione tramite idrofono Colmar GP0280 SN103 calibrato quotidianamente) poste a nel raggio di 250m, 500m e 1000m dalla nave (Fig. 2).

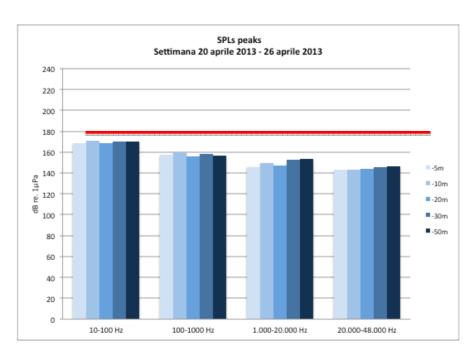
Figura 4. Peak sound level: andamento dei valori medi alle varie profondità per le diverse bande di frequenza nelle 10 stazioni campionate (per la zona di esclusione di 1000m dalla nave, la barra rossa rappresenta il valore soglia per i danni fisici ai cetacei).

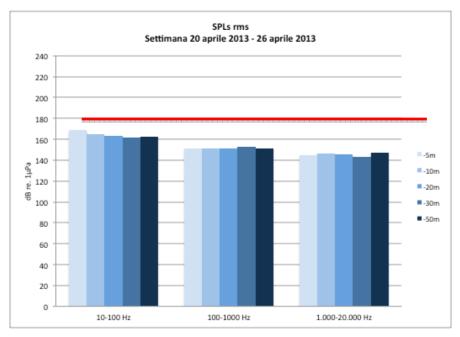
Per quanto riguarda i valori di rms (<u>Root Mean Square</u> sound level), utili a caratterizzare lo scenario acustico in presenza di suoni impulsivi quasi - periodici, i valori delle 10 stazioni campionate sono riportati in Figura 5. Sono stati rilevati valori al di sotto dei 180 dB (soglia per i danni fisici qualora vengano rilevati cetacei nella EZ, ovvero entro il raggio di 1000m dalla nave) e poco al di sopra dei 160 dB (soglia per effetti comportamentali qualora vengano rilevati cetacei nella EZ, ovvero entro il raggio di 1000m dalla nave) nella banda di frequenza più bassa (10-100 Hz).

Figura 5. Rms sound level: andamento dei valori medi alle varie profondità per le diverse bande di frequenza nelle 10 stazioni campionate (per la zona di esclusione di 1000m dalla nave, la barra rossa rappresenta il valore soglia per i danni fisici ai cetacei).

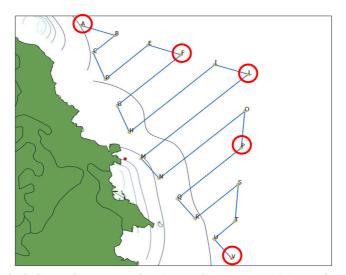
Figura 6. Punti di rilevazione acustica lungo il transetto del monitoraggio visivo.

- Il metodo di acquisizione dei dati acustici prevede che durante il transetto del monitoraggio visivo a Nord (A-B-C-D-E-F-G-H-I-L), siano effettuate 2 tappe di ascolto/registrazione presso i punti A, F e/o L e durante il transetto a Sud (L-M-N-O-P-Q-R-S-T-U-V) presso i punti V e P (vedi figura 6); tuttavia, a seconda delle condizioni meteo-marine, questo schema generale può subire variazioni.

- L'idrofono è posizionato a 2 profondità, ovvero a 5 e a 30 metri, gain 20, e ciascuna registrazione ha la durata di 5 minuti.

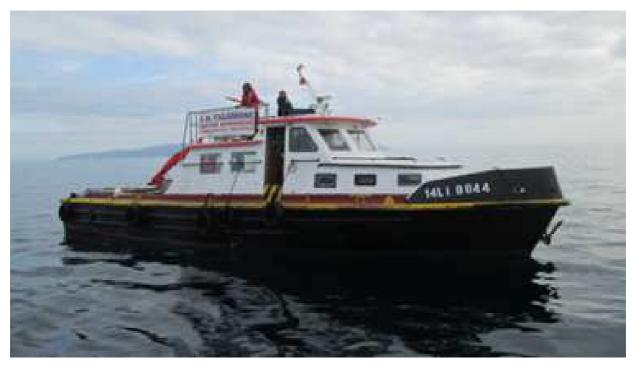
Figura 7. Piattaforma 'Cerboli' utilizzata per le attività di avvistamento cetacei.

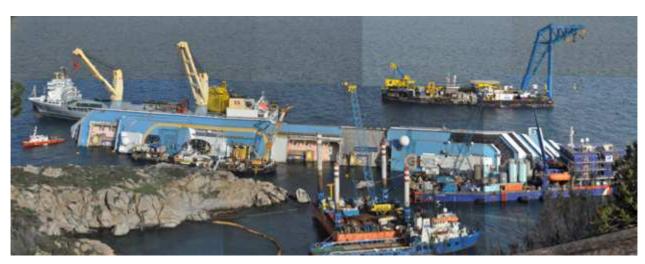
Figura 8. Postazione a terra per le attività di avvistamento cetacei (N 42° 21' 53.0" E 010° 55' 00.5")

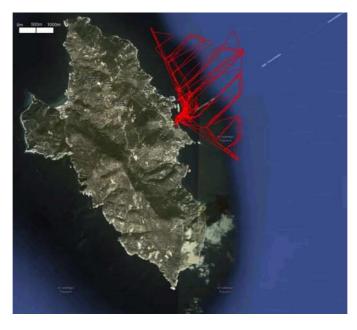
Figura 10. Rotte seguite durante il monitoraggio visivo in barca (20.04.2013-26.04.2013).
