| | <b>Rimozione Costa Concordia</b><br><b>Relazione Settimanale</b> | <b>Rev.0</b> | <b>Pag. 1/33</b> |

| <b>Titolo:</b> Rapporto settimanale per Osservatorio di monitoraggio | | |

## **Attività svolte – Isola del Giglio, 23-29 marzo**

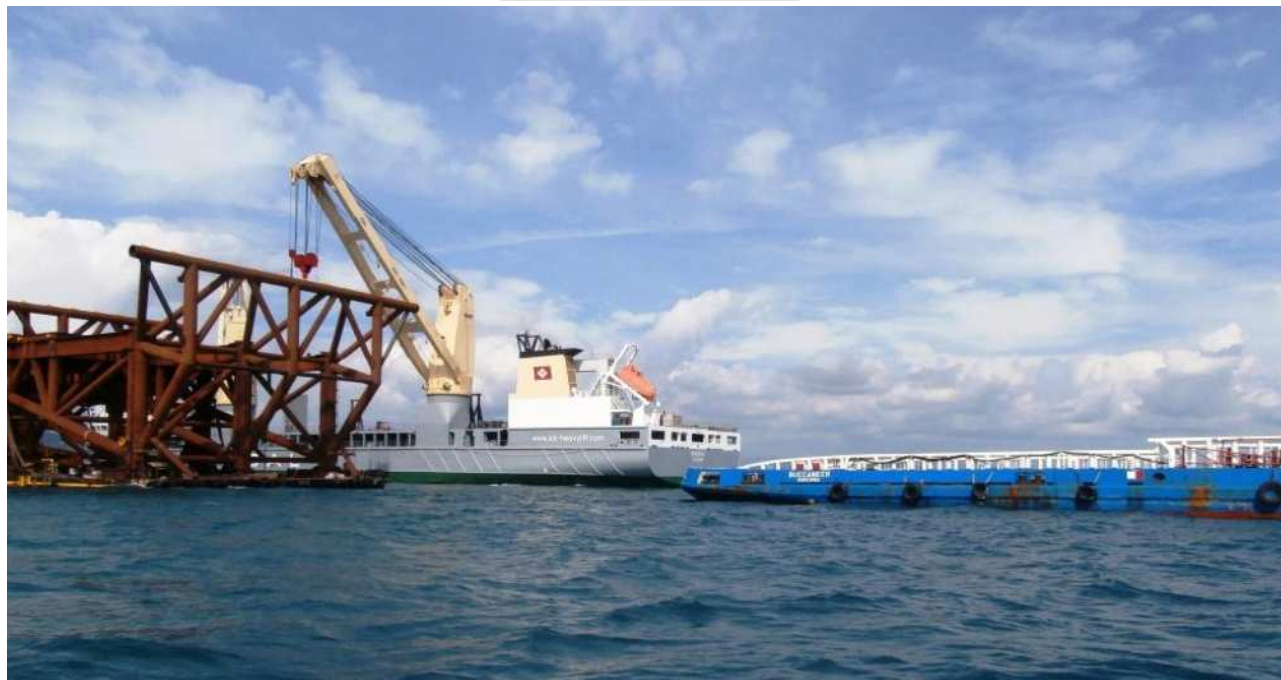
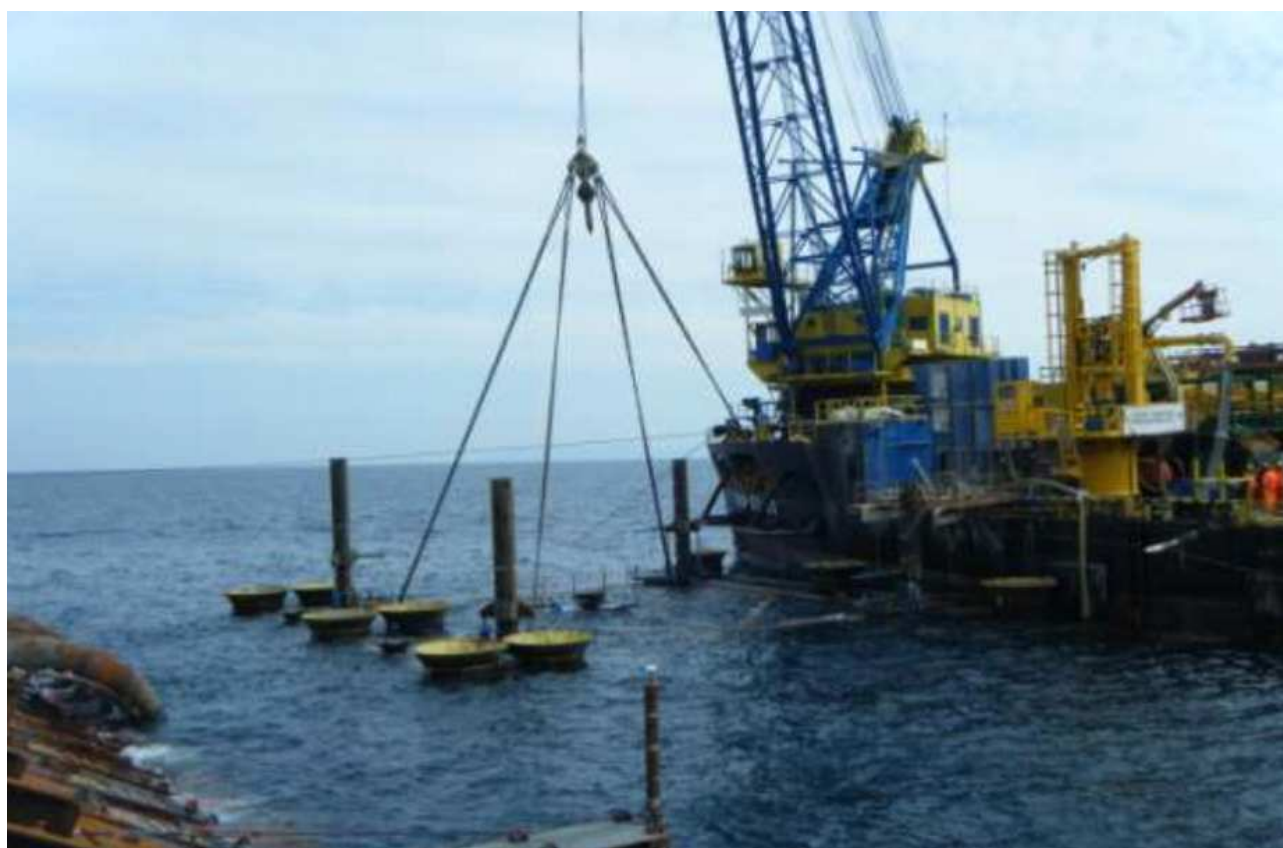
*M/V Svenja e pontone Micourier 1 con Piattaforme a P S Stefano in preparazione per l'installazione  
Operazioni di posizionamento dima per piattaforma 2*

A causa delle continue condizioni meteo marine avverse non si è potuto procedere con l'installazione della piattaforma n.1: l'attività di installazione necessita di condizioni di tempo favorevole per almeno due giorni (un giorno per il trasferimento della piattaforma n.1 dal pontone Micourier 1 alla M/N SAL Svenja ed un giorno per il posizionamento della piattaforma con l'utilizzo delle gru della M/N Svenja).

La dima è stata rilocata nella posizione della piattaforma principale n.2, avviata l'installazione dei casing all'interno dei fori.

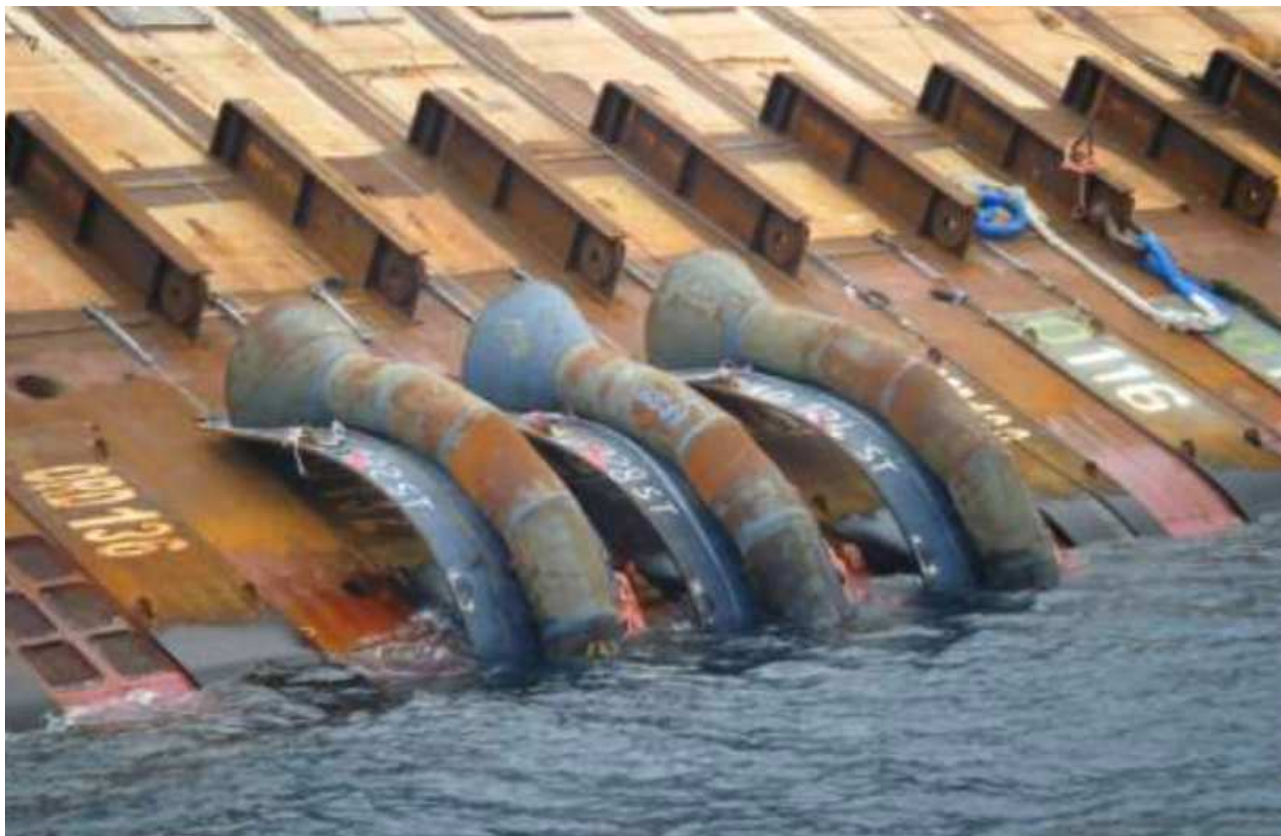
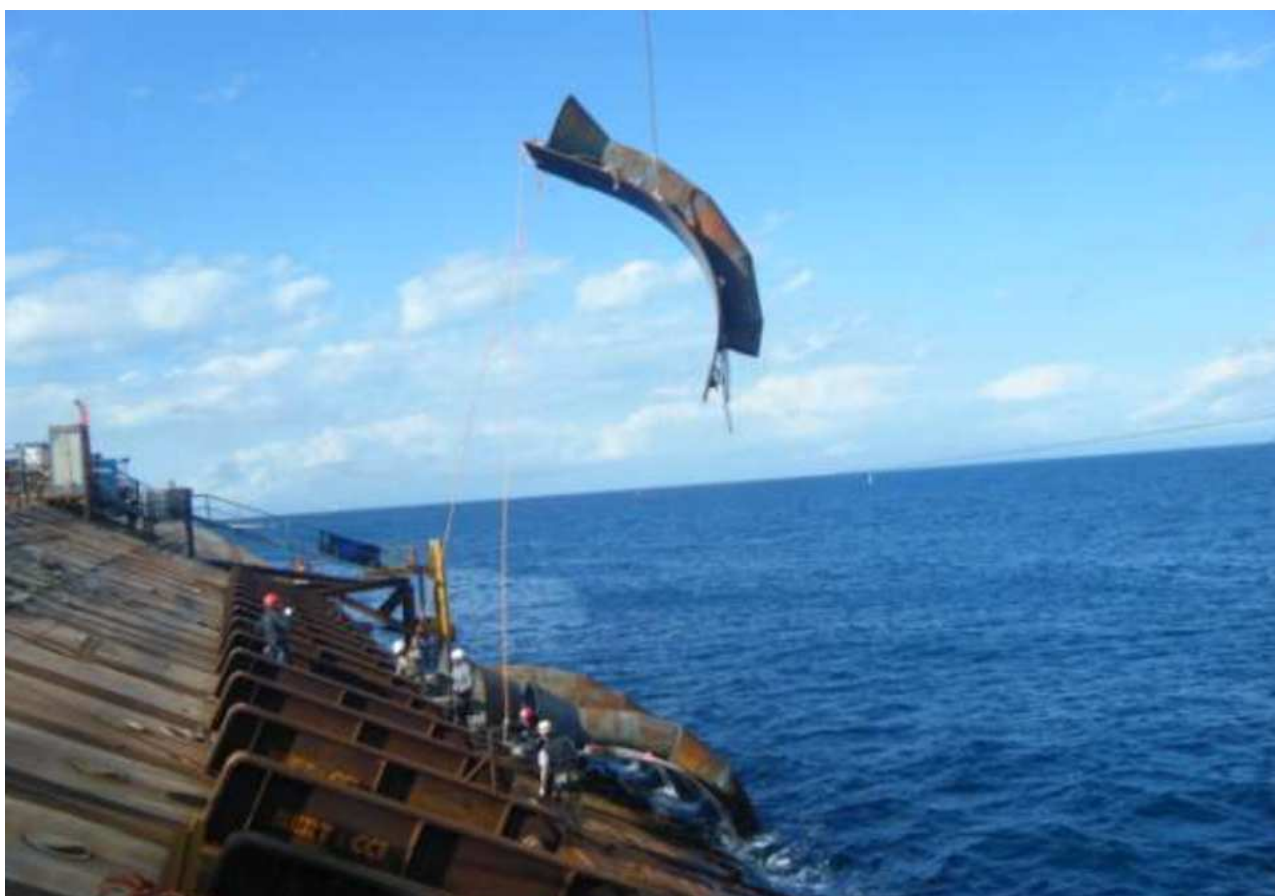
*Installazione bilge plates sulla fiancata sinistra della Costa Concordia*

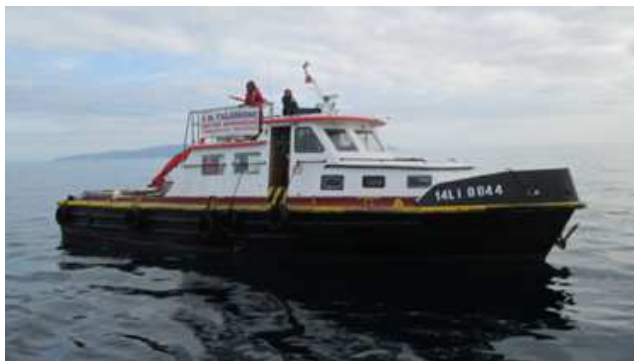
**Figura 7. Moto barca “recoil” ‘Cerboli’ impegnata in attività di avvistamento cetacei.**

- Il monitoraggio visivo della presenza dei cetacei nell'area è generalmente effettuato a occhio nudo da MMO qualificati e certificati a bordo di una imbarcazione dedicata, utilizzando binocoli e apposite schede di avvistamento.
- Questa settimana è stata utilizzata l'imbarcazione 'Cerboli' (Figura 7).
- Per effettuare il monitoraggio quando lo stato del mare non consente l'uscita della barca è stata opportunamente individuata una postazione fissa (Figura 8), situata a una altitudine di 74m slm.
- Questa settimana **il monitoraggio è stato condotto esclusivamente in mare** (Tabella 3).

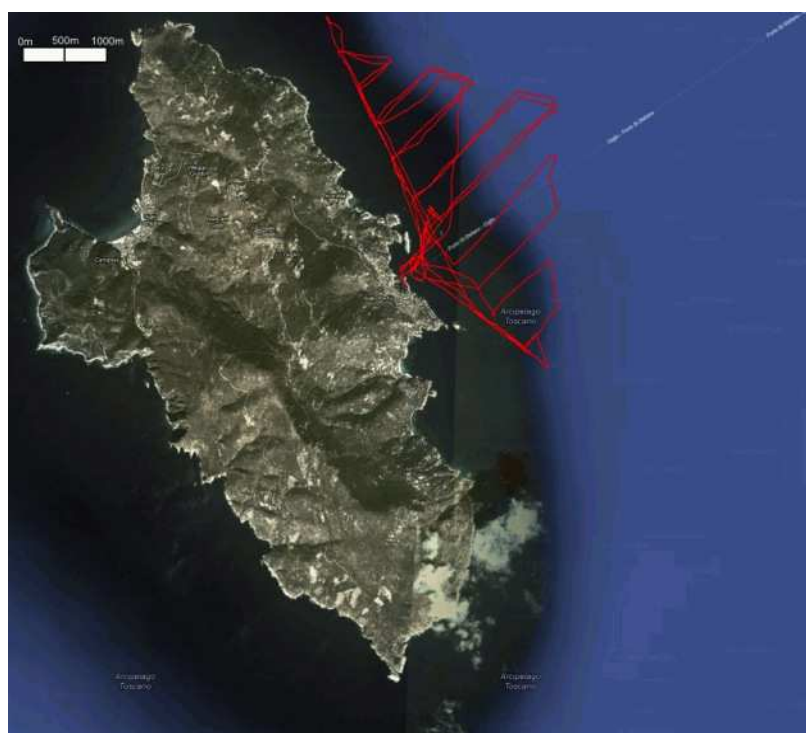
- La Tabella 3 riporta la sintesi delle informazioni raccolte. Durante la settimana è stata monitorata l'intera area con periodi di osservazione in mare mattutini e pomeridiani, per **un totale di sforzo di osservazione di 511 min e 53,95 km percorsi** (Figura 10).
- Non è stato effettuato alcun avvistamento nella zona di esclusione né all'esterno.

**Figura 10. Rotte seguite durante il monitoraggio visivo in barca (23.03.2013-29.03.2013).**
