Rimozione Costa Concordia Relazione Settimanale	Rev.0	Pag. 1/35
---	--	--------------	-----------

Redatta da: Costa Crociere	Luogo: Isola del Giglio	Data: 18/05/2013
Destinatari: Osservatorio di monitoraggio		
Titolo: Rapporto settimanale per Osservatorio di monitoraggio

Attività svolte – Isola del Giglio, 11-17 maggio

UNDERWATER NOISE AND CETACEAN MONITORING

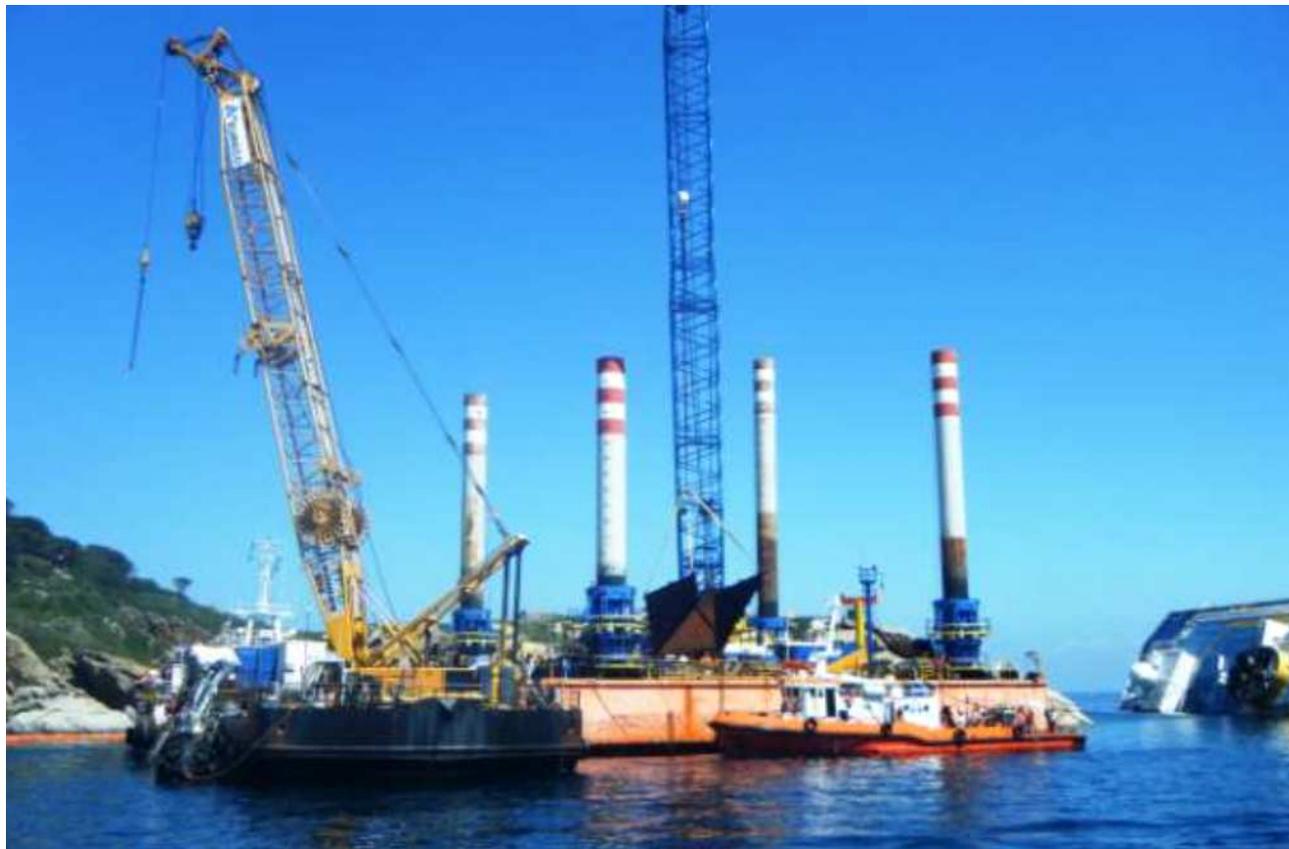
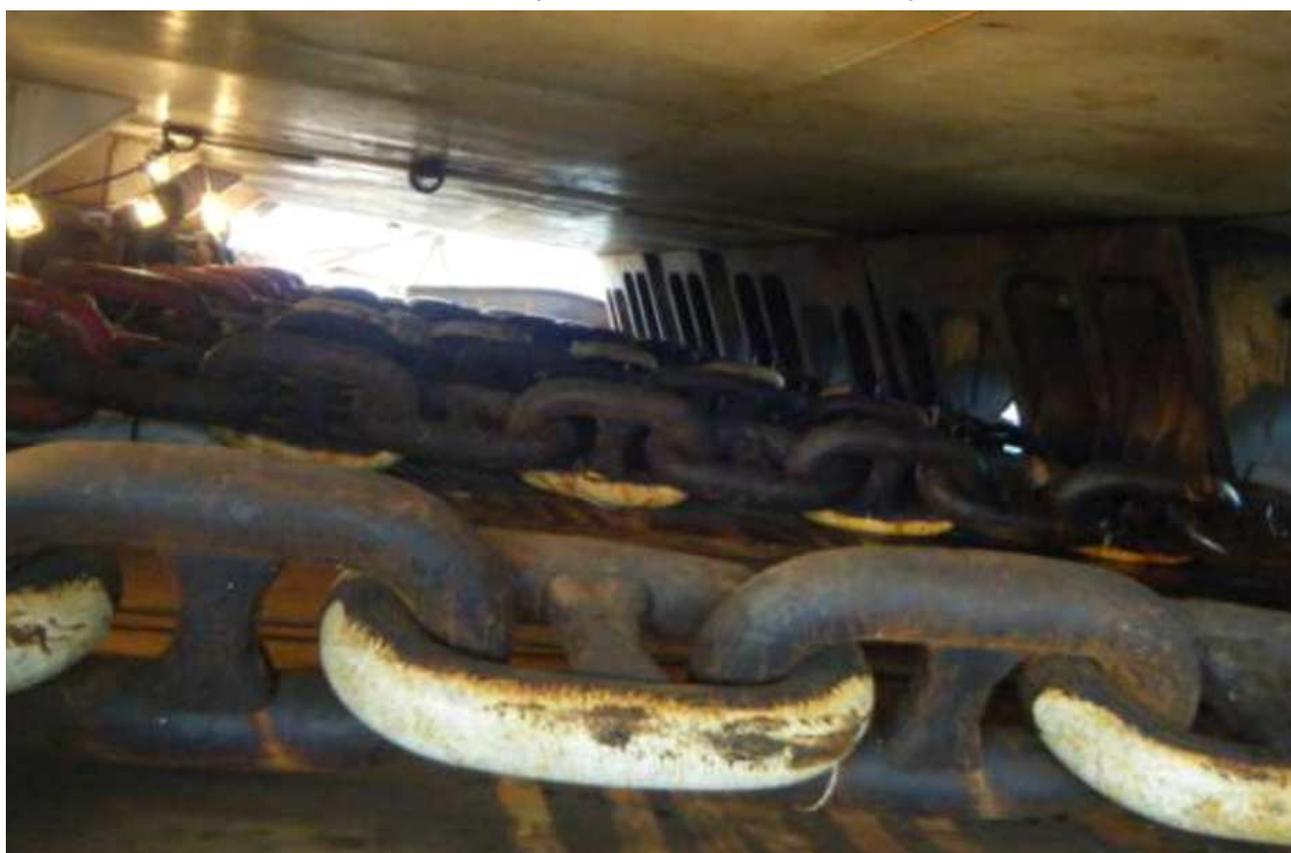
ALLEGATO 4

Sopra: Cassaforma della piattaforma 2 pronta per installazione

Sotto: catene in posizione sotto il cassone di spinta

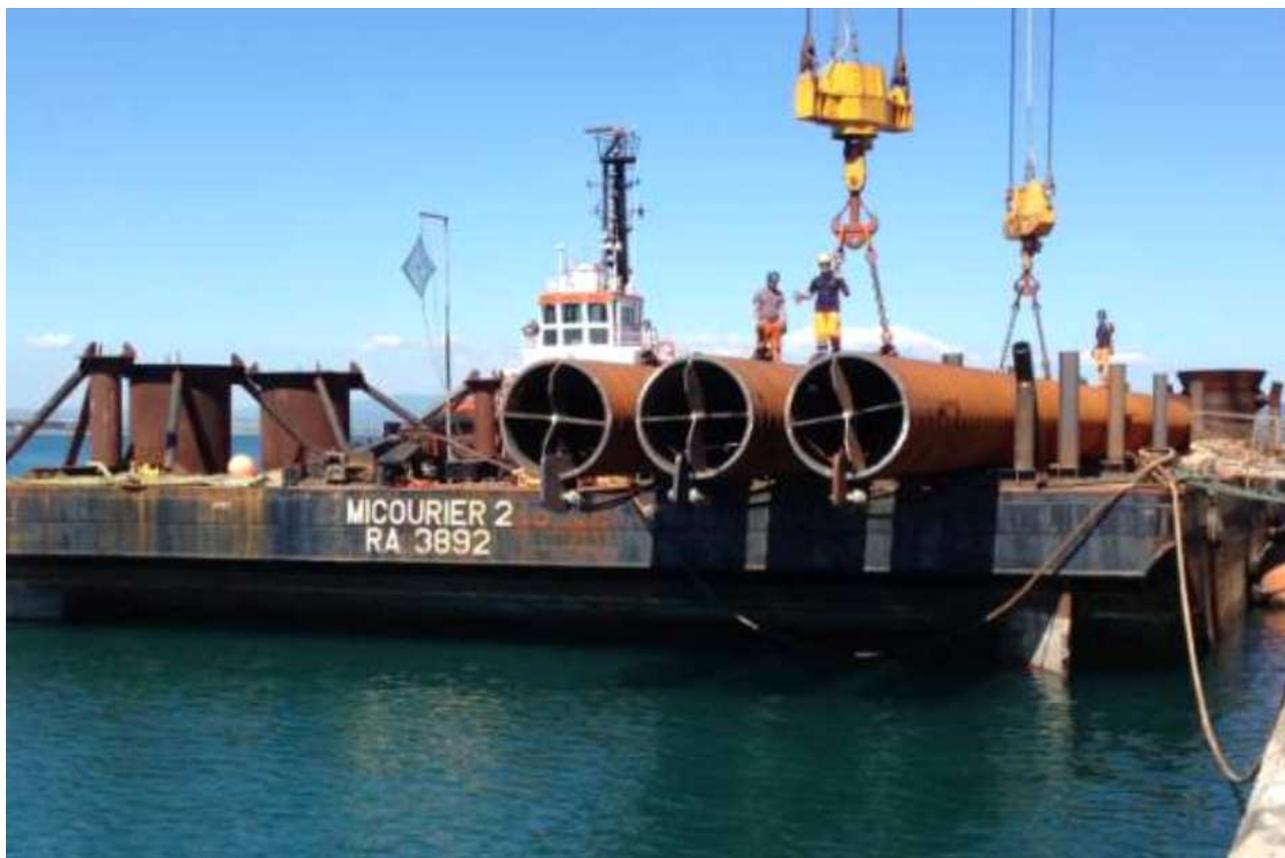
ALLEGATO 4

Pontone Micourier 2 con i pali DH8, 10 e 12 in partenza per l'area di lavoro

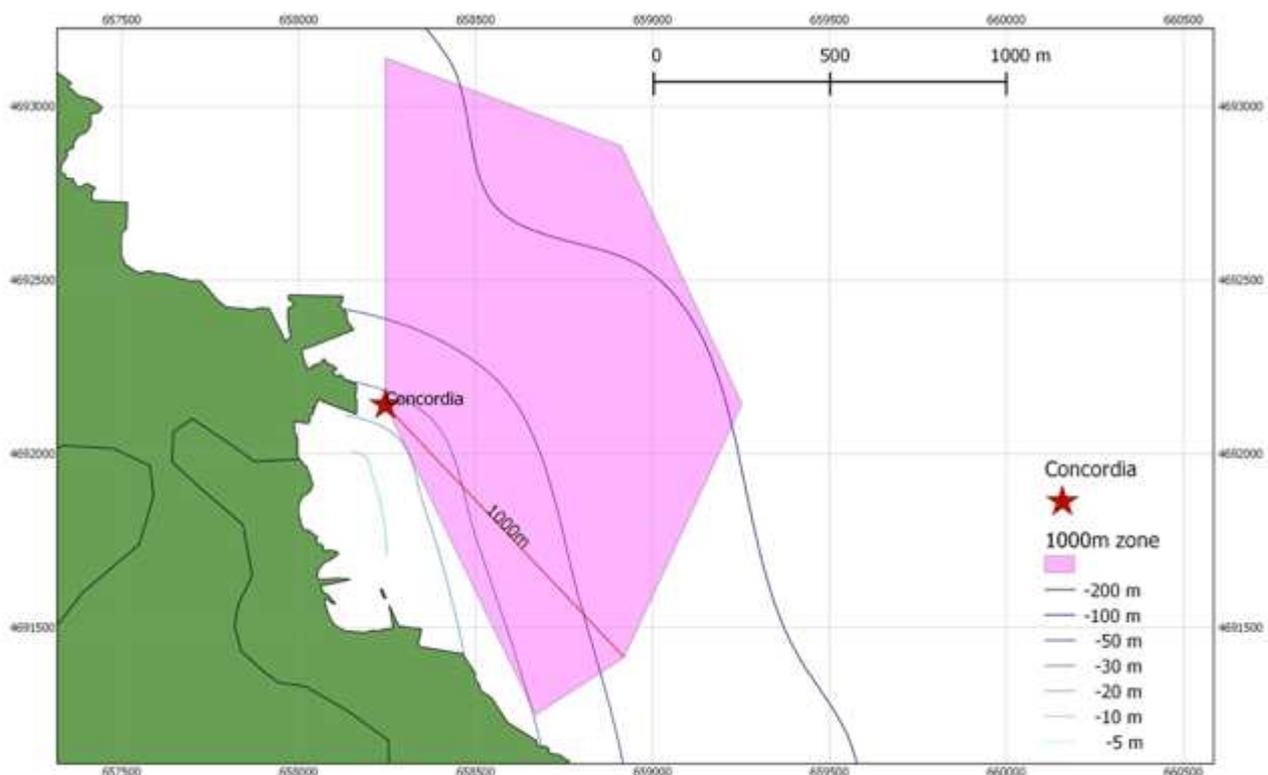
- A seguito delle registrazioni delle attrezzature man mano utilizzate dal cantiere in questi mesi (*vibratory hammer*, *fresa*, *impact hammer*, *trivella*, etc) e della tipologia di rumore prodotto (impulsivo, non impulsivo, periodico, non periodico, etc), è stata definita e applicata una zona di esclusione (o area di sicurezza) per i cetacei a 1000m di raggio intorno alla nave Concordia (Fig. 1), al fine di:

Figura 1. Zona di esclusione (area di sicurezza) per i cetacei

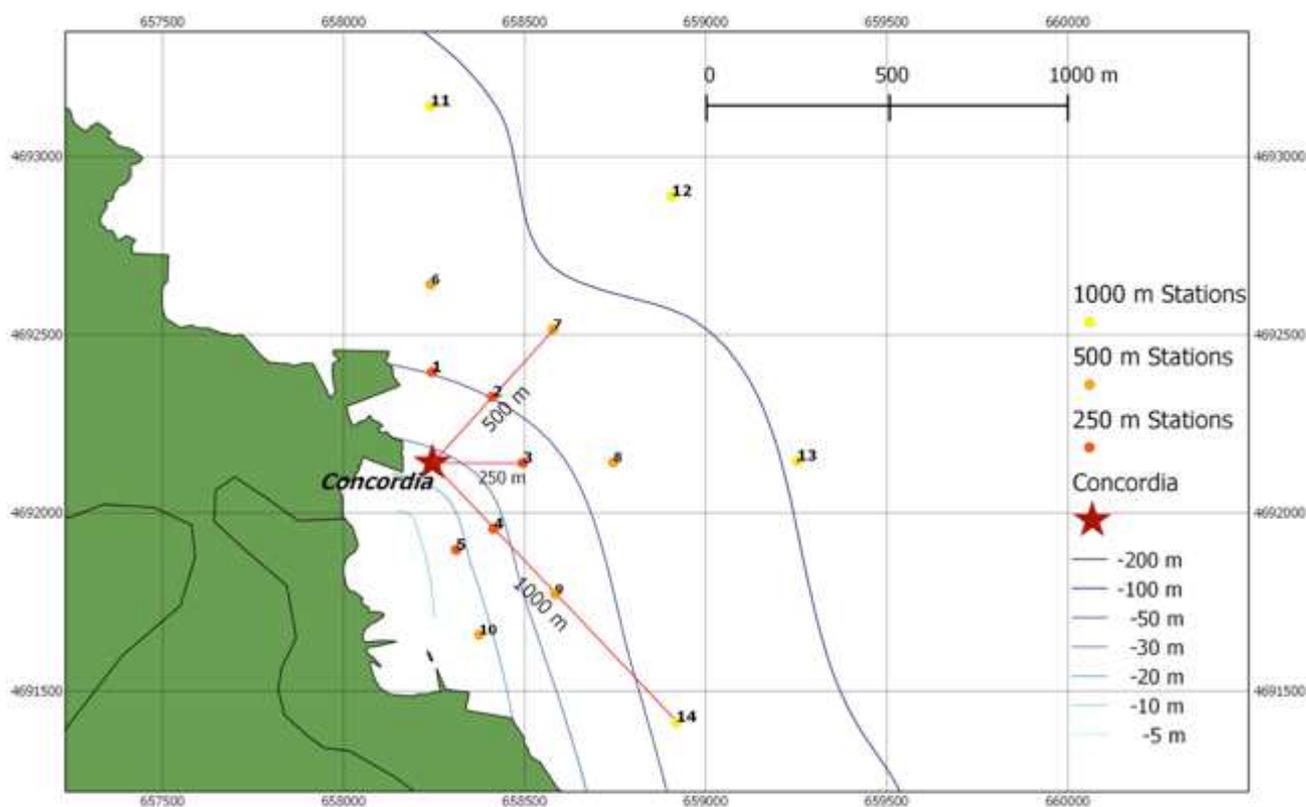
- Sono state identificate 14 stazioni di rilevamento acustico (ascolto e/o registrazione tramite idrofono Colmar GP0280 SN103 calibrato quotidianamente) poste a nel raggio di 250m, 500m e 1000m dalla nave (Fig. 2).

Figura 2. Stazioni acustiche a 250m, 500m e 1000m dalla nave.

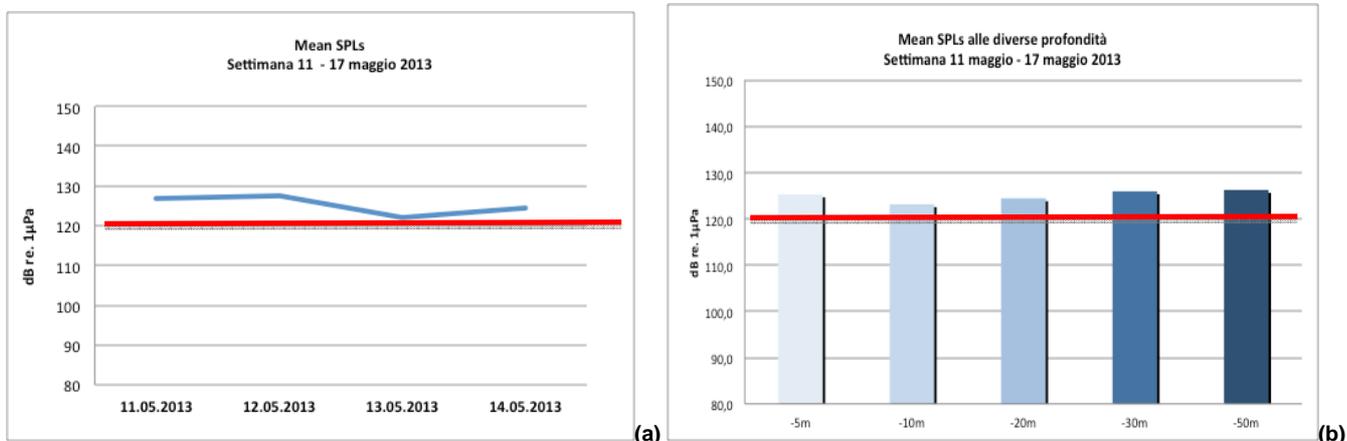
- Per quanto riguarda il **Mean sound level**, utile alla rappresentazione del rumore di fondo, i valori registrati durante la settimana nelle 6 stazioni campionate sono riportati in Figura 3. I valori sono generalmente al di sopra della soglia di 120 dB per la EZ di 1000m dalla nave, a causa della sovrapposizione del rumore generato dal cantiere e dal notevole dinamismo e movimento dei mezzi navali di lavoro (rimorchiatori, barche a motore, etc) nonché dal passaggio dei traghetti.

Figura 3. Mean Sound Level: andamento medio dei valori registrati nella settimana (a) e alle diverse profondità (b) (per la zona di esclusione di 1000m dalla nave, la barra rossa rappresenta il valore soglia).

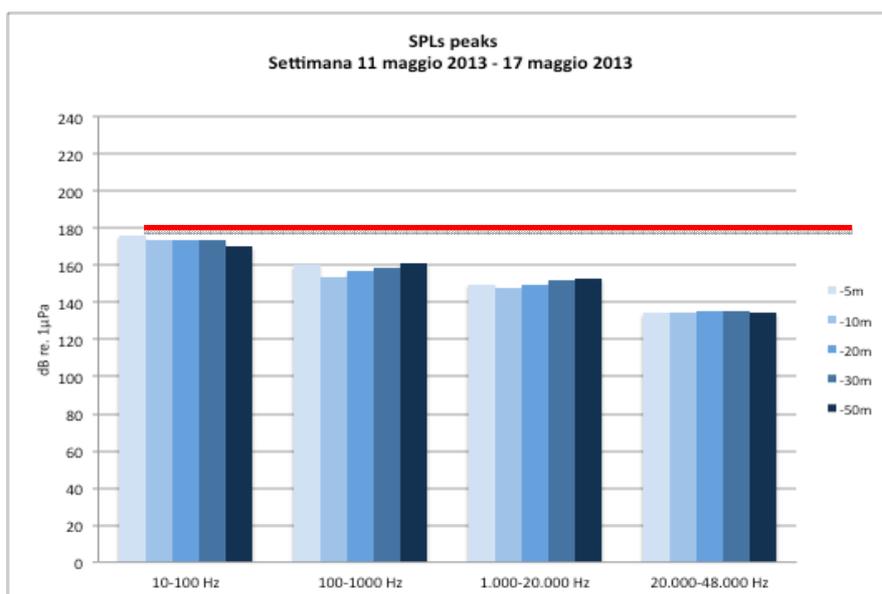
- Per quanto riguarda i valori di picco (**Peak sound level**), utili alla rappresentazione del rumore provocato dal traffico delle imbarcazioni e dall'attività di cantiere, i valori delle 6 stazioni campionate durante la settimana sono riportati in Figura 4. I valori sono entro i 180 dB (soglia per i danni fisici qualora vengano rilevati cetacei nella EZ, ovvero entro il raggio di 1000m dalla nave) e oltre i 160 dB (soglia per effetti comportamentali qualora vengano rilevati cetacei nella EZ, ovvero entro il raggio di 1000m dalla nave) nella banda di frequenza più bassa (10-100 Hz). La propagazione dei rumori (e quindi la loro percezione) su queste frequenze avviene per lunghe distanze (range 10-25km).

Figura 4. Peak sound level: andamento medio dei valori alle varie profondità per le diverse bande di frequenza nelle 6 stazioni campionate (per la zona di esclusione di 1000m dalla nave, la barra rossa rappresenta il valore soglia per i danni fisici ai cetacei).

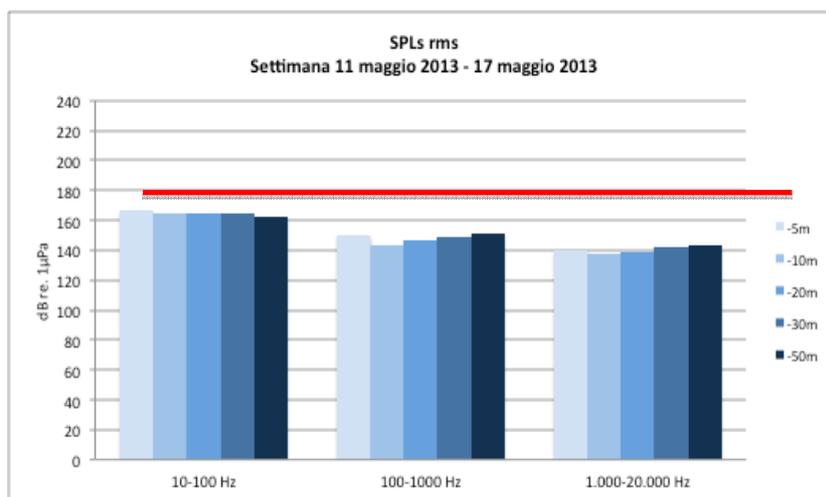
- Per quanto riguarda i valori di rms (**Root Mean Square** sound level), utili a caratterizzare lo scenario acustico in presenza di suoni impulsivi quasi - periodici come il martello, i valori delle 6 stazioni campionate durante la settimana sono riportati in Figura 5. Sono stati rilevati valori al di sotto dei 180 dB (soglia per i danni fisici qualora vengano rilevati cetacei nella EZ, ovvero entro il raggio di 1000m dalla nave) e al di sopra dei 160 dB (soglia per effetti comportamentali qualora vengano rilevati cetacei nella EZ, ovvero entro il raggio di 1000m dalla nave) nella banda di frequenza più bassa (10-100 Hz).

Figura 5. Rms sound level: andamento medio dei valori alle varie profondità per le diverse bande di frequenza nelle 6 stazioni campionate (per la zona di esclusione di 1000m dalla nave, la barra rossa rappresenta il valore soglia per i danni fisici ai cetacei).

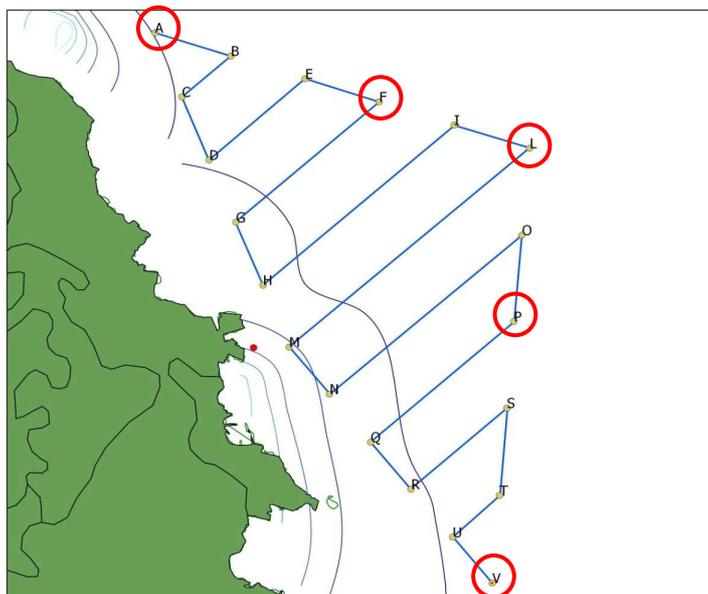
- Il metodo di acquisizione dei dati acustici prevede che durante il transetto del monitoraggio visivo a Nord (A-B-C-D-E-F-G-H-I-L), siano effettuate 2 tappe di ascolto/registrazione presso i punti A, F e/o L e durante il transetto a Sud (L-M-N-O-P-Q-R-S-T-U-V) presso i punti V e P (vedi figura 6); tuttavia, a seconda delle condizioni meteo-marine, questo schema generale può subire variazioni.

- L'idrofono è posizionato a 2 profondità, ovvero a 5 e a 30 metri, gain 20, e ciascuna registrazione ha la durata di 5 minuti.

Figura 6. Punti di rilevazione acustica lungo il transetto del monitoraggio visivo.

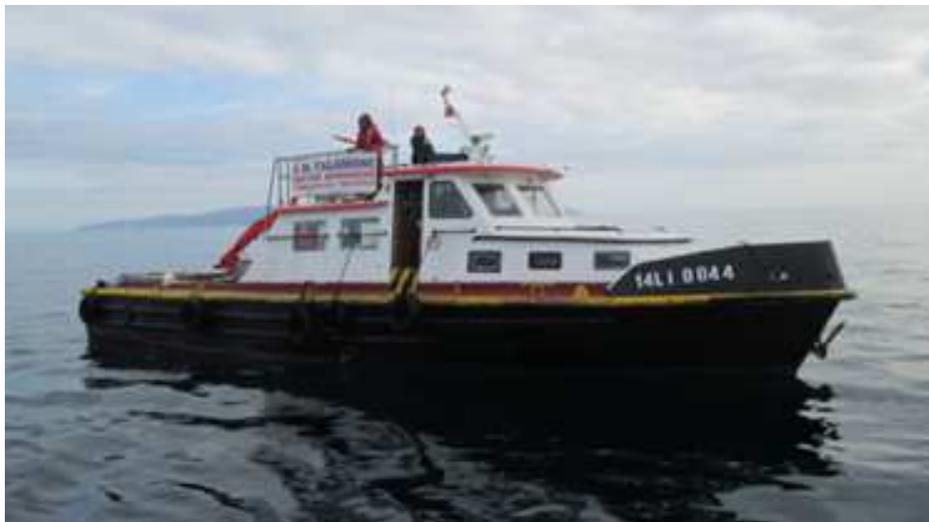
Figura 7. Piattaforma 'Cerboli' utilizzata per le attività di avvistamento cetacei.

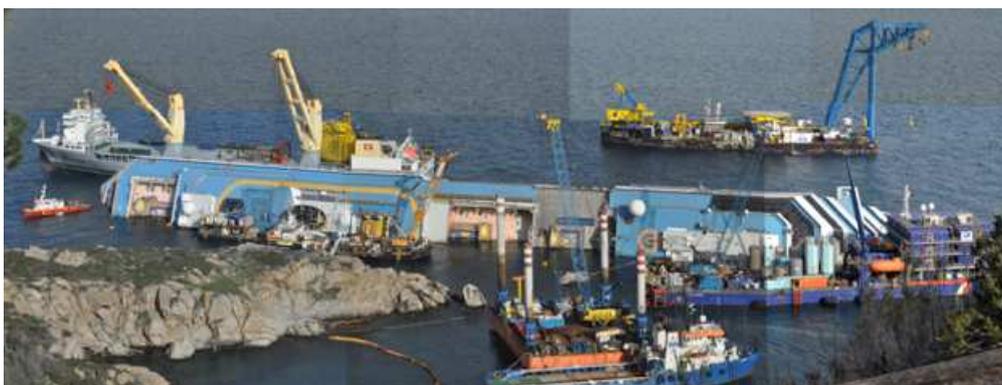
Figura 8. Postazione a terra per le attività di avvistamento cetacei (N 42° 21' 53.0" E 010° 55' 00.5")

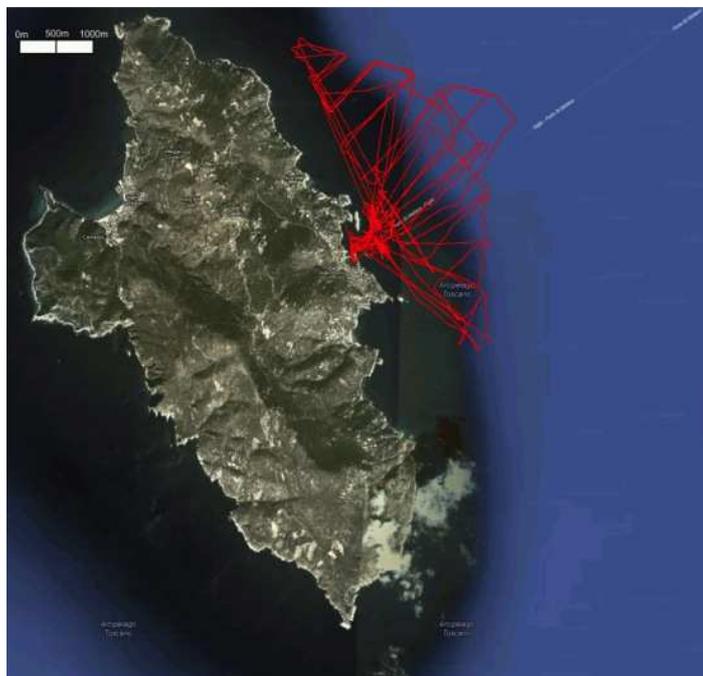
La Tabella 4 riporta la sintesi delle informazioni raccolte. Durante la settimana è stata monitorata l'intera area con periodi di osservazione in mare mattutini e pomeridiani, per **un totale di sforzo di osservazione di 1227 min e 105,68 km percorsi** (Figura 10).

Figura 10. Rotte seguite durante il monitoraggio visivo in barca (11.05.2013-17.05.2013).
