Rimozione Costa Concordia Relazione Settimanale	Rev.0	Pag. 1/38
---	--	--------------	-----------

Redatta da: Costa Crociere	Luogo: Isola del Giglio	Data: 15/06/2013
Destinatari: Osservatorio di monitoraggio		
Titolo: Rapporto settimanale per Osservatorio di monitoraggio

Attività svolte – Isola del Giglio, 08-14 giugno

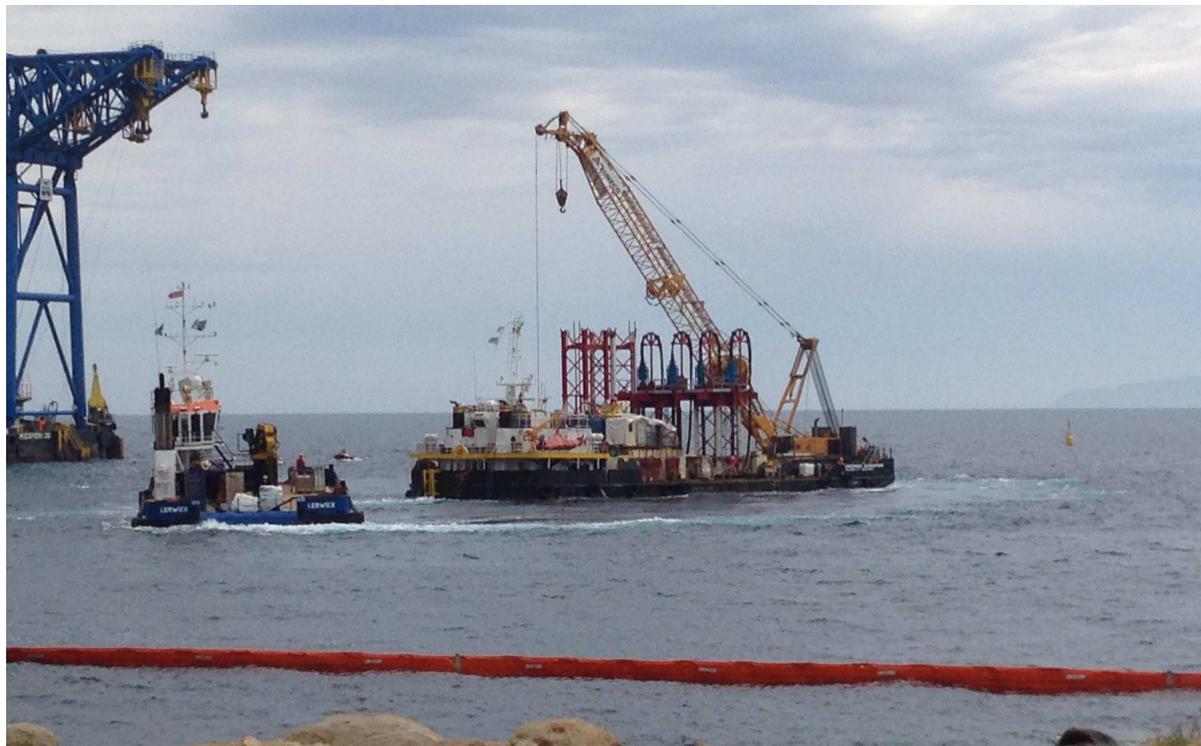
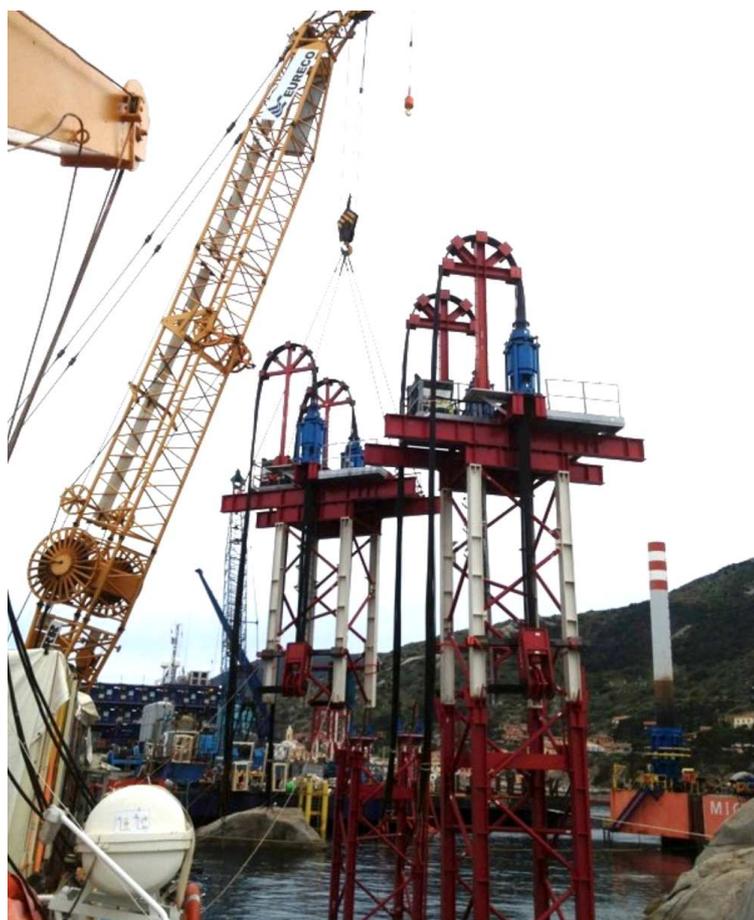
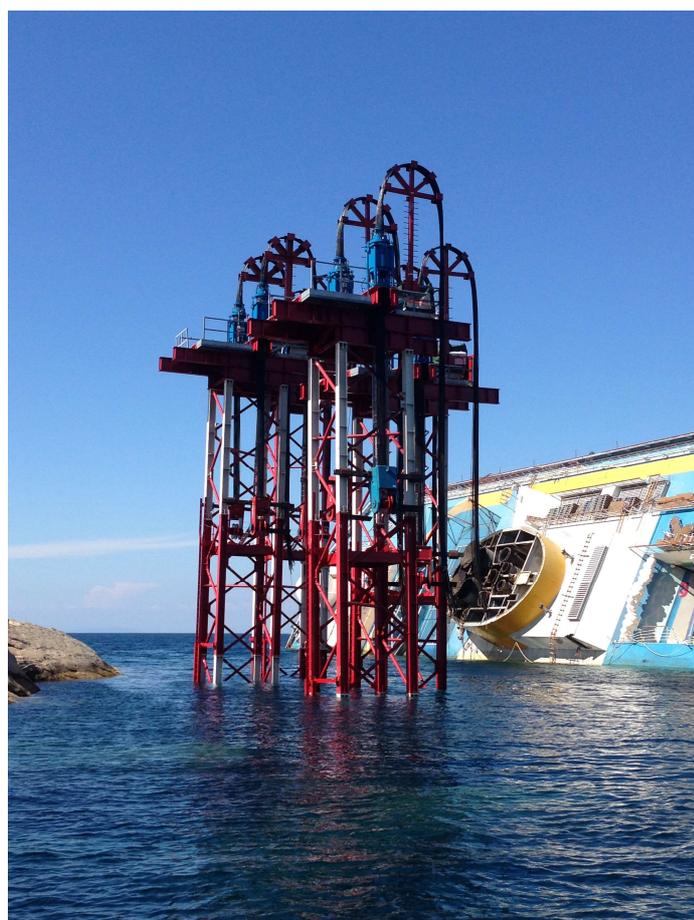
Installazione torri con martinetti idraulici su anchor block 6,7,8 e 9

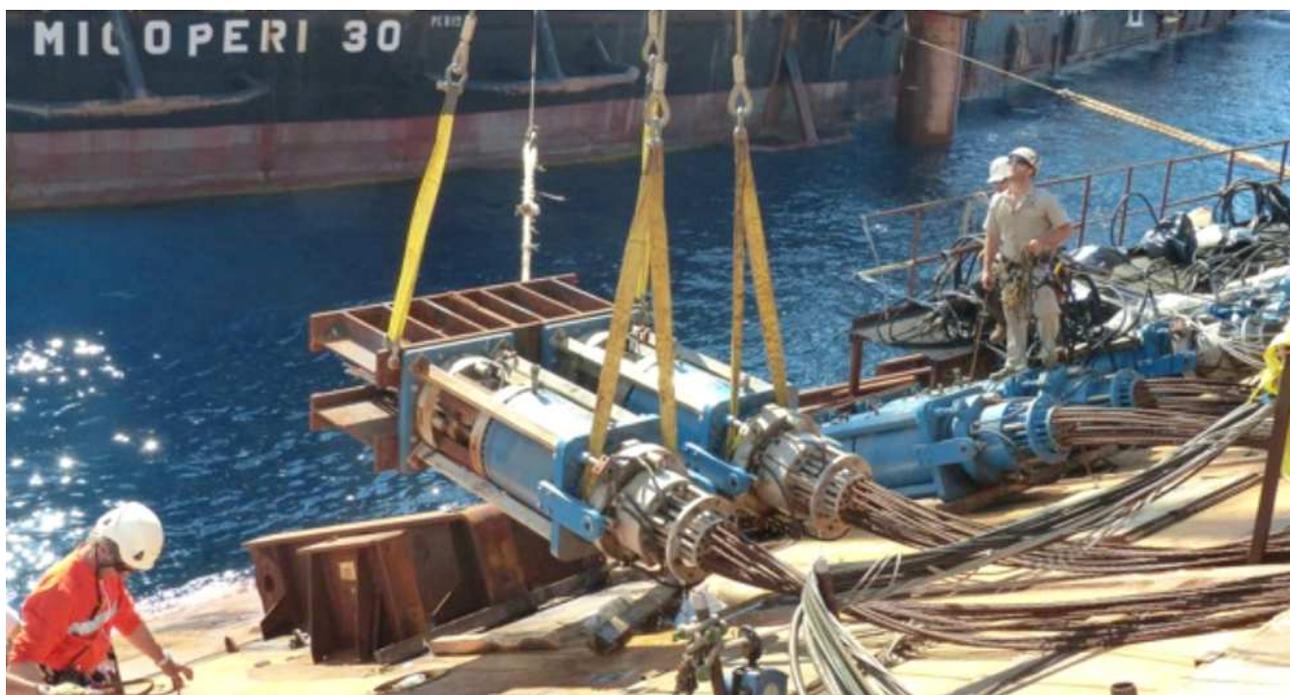
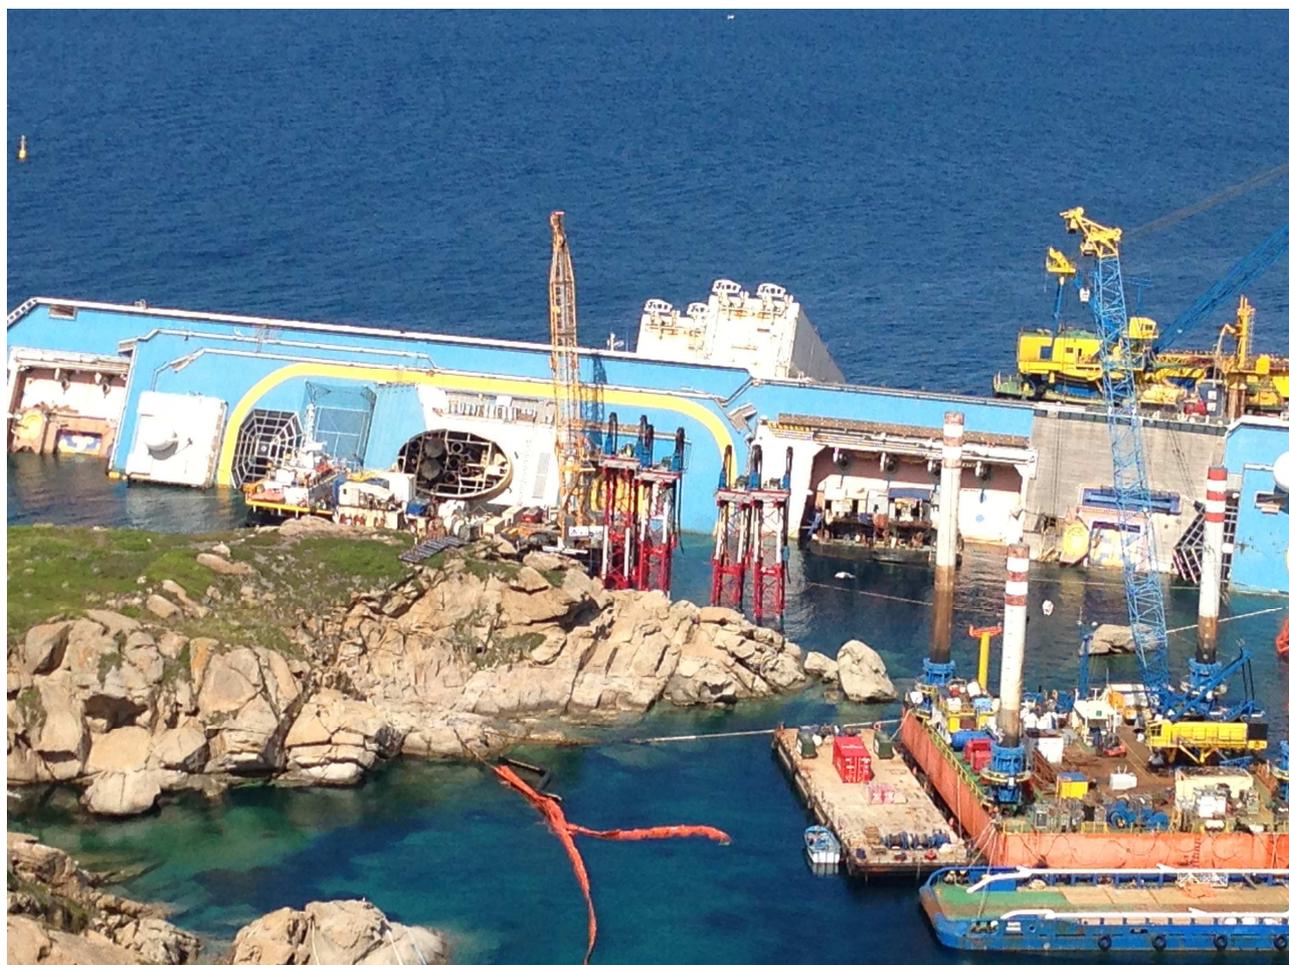
Sopra: rimozione martinetti idraulici dell'anchor block 4
Sotto: vista panoramica area di lavoro

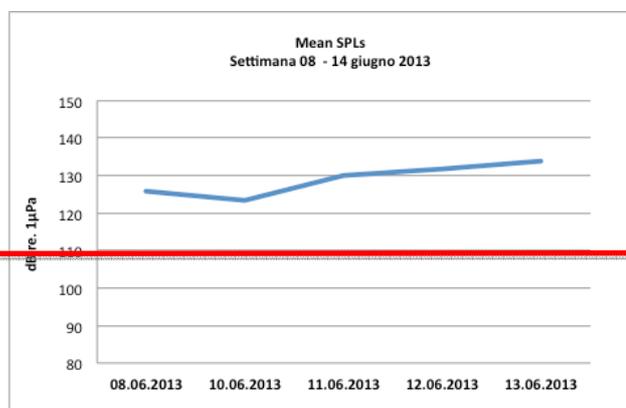
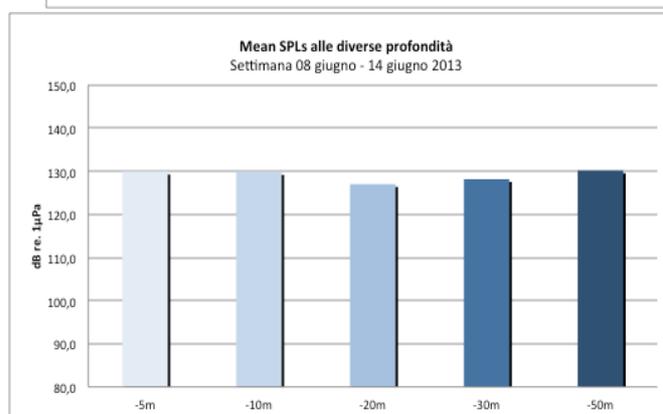
- Per quanto riguarda il **Mean sound level**, utile alla rappresentazione del rumore di fondo, i valori registrati durante la settimana nelle 5 stazioni campionate sono riportati in Figura 3. I valori sono generalmente al di sopra della soglia di 120 dB per la EZ di 1000m dalla nave, a causa della sovrapposizione del rumore generato dal cantiere, dalle attività di trivellazione e dal notevole dinamismo e movimento dei mezzi navali di lavoro (soprattutto rimorchiatori, ma anche barche a motore, etc) nonché dal passaggio dei traghetti.

Figura 3. Mean Sound Level: andamento medio dei valori registrati nella settimana (a) e alle diverse profondità (b) (per la zona di esclusione di 1000m dalla nave, la barra rossa rappresenta il valore soglia).

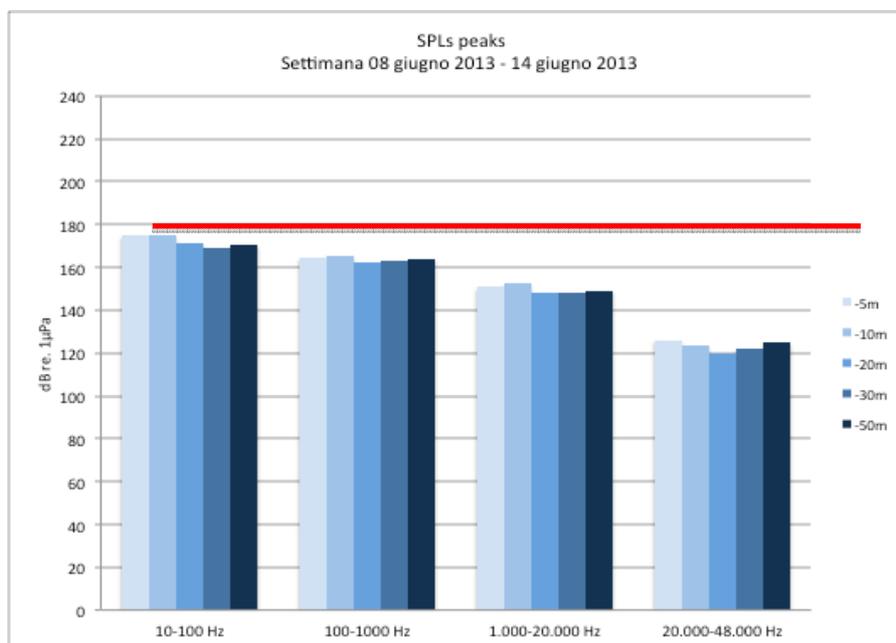
- Per quanto riguarda i valori di picco (**Peak sound level**), utili alla rappresentazione del rumore provocato dal traffico delle imbarcazioni e dall'attività di cantiere, i valori delle 8 stazioni campionate durante la settimana sono riportati in Figura 4. I valori sono entro i 180 dB (soglia per i danni fisici qualora vengano rilevati cetacei nella EZ, ovvero entro il raggio di 1000m dalla nave) e oltre i 160 dB (soglia per effetti comportamentali qualora vengano rilevati cetacei nella EZ, ovvero entro il raggio di 1000m dalla nave) nella banda di frequenza più bassa (10-100 Hz). La propagazione dei rumori (e quindi la loro percezione) su queste frequenze avviene per lunghe distanze (range 10-25km).

Figura 4. Peak sound level: andamento medio dei valori alle varie profondità per le diverse bande di frequenza nelle 8 stazioni campionate (per la zona di esclusione di 1000m dalla nave, la barra rossa rappresenta il valore soglia per i danni fisici ai cetacei).

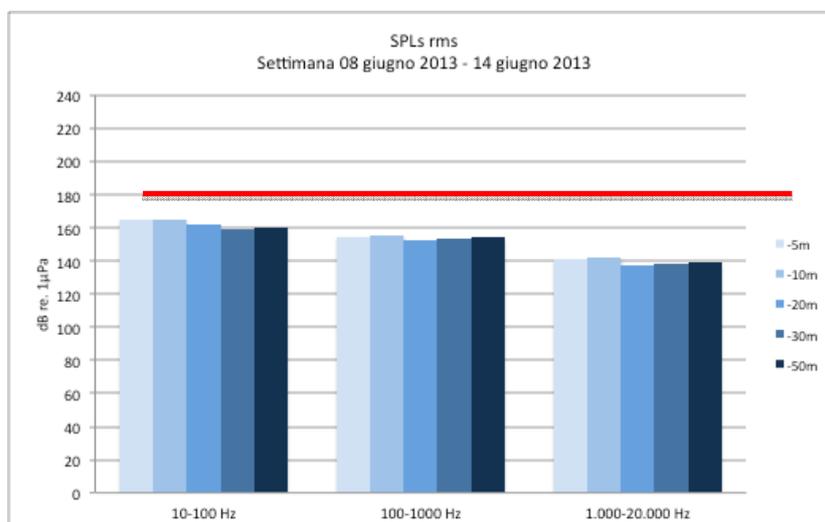
- Per quanto riguarda i valori di rms (**Root Mean Square** sound level), utili a caratterizzare lo scenario acustico in presenza di suoni impulsivi quasi - periodici come il martello, i valori delle 8 stazioni campionate durante la settimana sono riportati in Figura 5. Sono stati rilevati valori al di sotto dei 180 dB (soglia per i danni fisici qualora vengano rilevati cetacei nella EZ, ovvero entro il raggio di 1000m dalla nave) e al di sopra dei 160 dB (soglia per effetti comportamentali qualora vengano rilevati cetacei nella EZ, ovvero entro il raggio di 1000m dalla nave) nella banda di frequenza più bassa (10-100 Hz).

Figura 5. Rms sound level: andamento medio dei valori alle varie profondità per le diverse bande di frequenza nelle 8 stazioni campionate (per la zona di esclusione di 1000m dalla nave, la barra rossa rappresenta il valore soglia per i danni fisici ai cetacei).

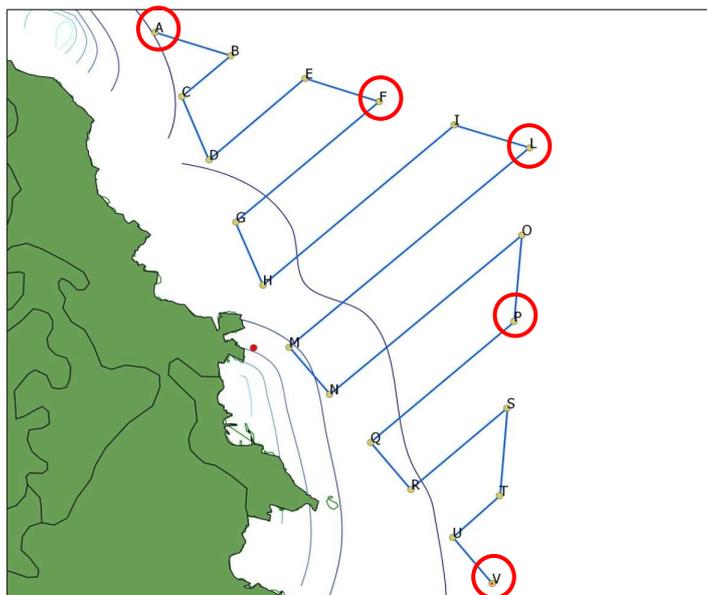
- Il metodo di acquisizione dei dati acustici prevede che durante il transetto del monitoraggio visivo a Nord (A-B-C-D-E-F-G-H-I-L), siano effettuate 2 tappe di ascolto/registrazione presso i punti A, F e/o L e durante il transetto a Sud (L-M-N-O-P-Q-R-S-T-U-V) presso i punti V e P (vedi figura 6); tuttavia, a seconda delle condizioni meteo-marine, questo schema generale può subire variazioni.

- L'idrofono è posizionato a 2 profondità, ovvero a 5 e a 30 metri, gain 20, e ciascuna registrazione ha la durata di 5 minuti.

Figura 6. Punti di rilevazione acustica lungo il transetto del monitoraggio visivo.

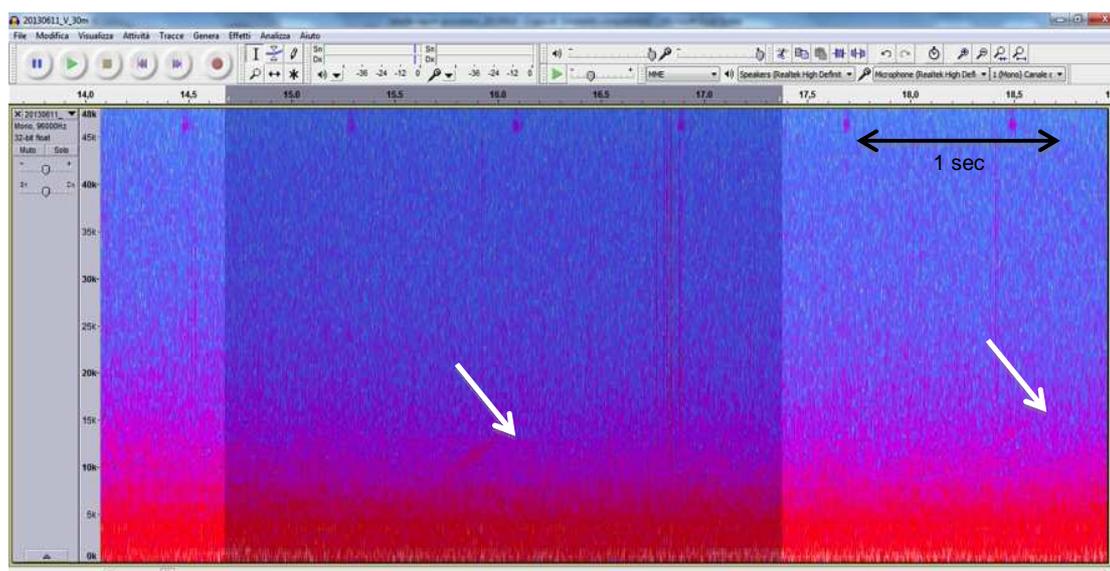
- Per quanto riguarda la presenza di cetacei nell'area, durante la settimana **sono stati registrati suoni riconducibili a queste specie** il giorno 11 giugno (Figura 7), in corrispondenza del punto V dei transetti visivi (vedi figura 6).

Figura 7. Whistles ('fischi') di delfini registrati il giorno 11 giugno (indicati dalle frecce bianche). L'asse delle ordinate mostra la frequenza in kHz, mentre l'asse delle ascisse rappresenta il tempo in secondi.

- I segnali acquisiti sono "whistles" o fischi, ovvero toni a banda principalmente stretta modulati in frequenza (udibili all'orecchio umano), con frequenza di picco da 1kHz a 25 kHz, ma con repliche del segnale anche a frequenze superiori.
- I fischi costituiscono la modalità primaria di comunicazione tra i delfini (funzione sociale); hanno una durata che varia dai millisecondi fino a qualche secondo e sembra che contengano informazioni circa una possibile 'firma' acustica dell'esemplare.
- Alla localizzazione acustica non è seguita quella visiva (possibilmente gli animali erano a più di 2 miglia di distanza dalla nostra piattaforma di rilevamento).

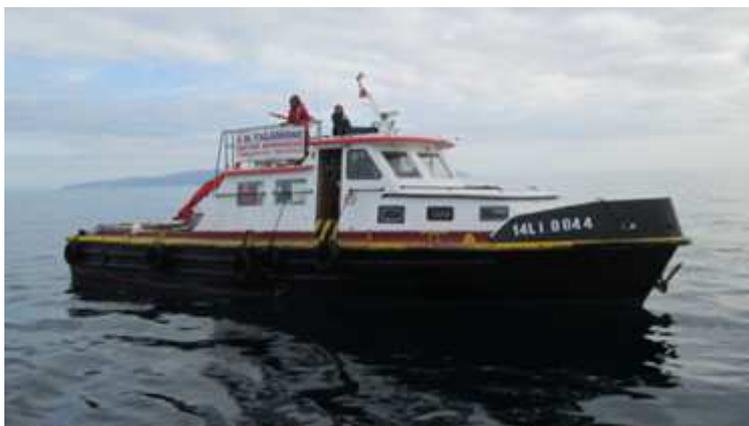
Figura 8. Piattaforma 'Cerboli' utilizzata per le attività di avvistamento cetacei.

- Il monitoraggio visivo della presenza dei cetacei nell'area è generalmente effettuato a occhio nudo da MMO qualificati e certificati a bordo di una imbarcazione dedicata, utilizzando binocoli e apposite schede di avvistamento.
- Questa settimana è stata utilizzata l'imbarcazione 'Cerboli' (Figura 8).
- Per effettuare il monitoraggio quando lo stato del mare non consente l'uscita della barca è stata opportunamente individuata una postazione fissa (Figura 9), situata a una altitudine di 74m slm.
- Questa settimana **il monitoraggio è stato condotto esclusivamente in mare** (Tabella 4).

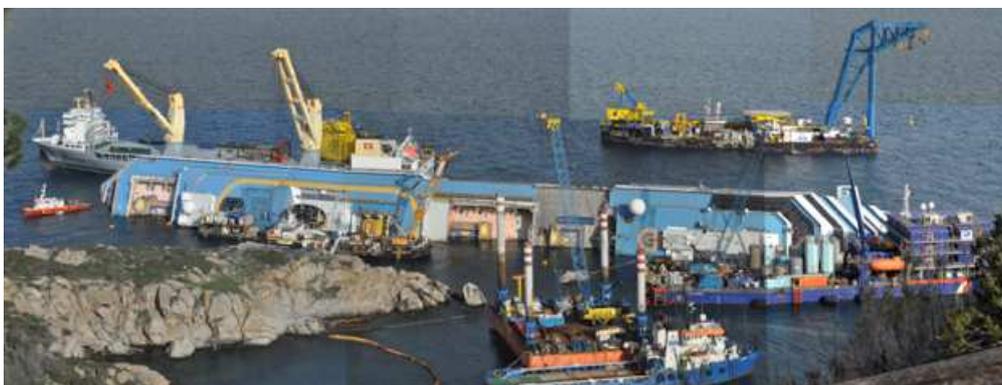
Figura 9. Postazione a terra per le attività di avvistamento cetacei (N 42° 21' 53.0" E 010° 55' 00.5")

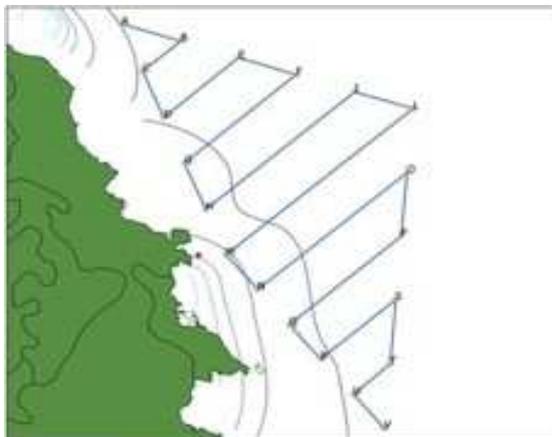
- Il piano di lavoro prevede che durante la settimana sia quotidianamente osservata in dettaglio l'area dei 500-1000m intorno alla nave e che venga monitorata (a bordo dell'imbarcazione) anche una zona buffer entro il 2500m; non sono state condotte osservazioni in caso di condizioni meteo-marine tali da non garantire il corretto svolgimento del campionamento e la sicurezza degli operatori.
- In caso del monitoraggio da barca, le rotte seguite includevano: la EZ, le stazioni acustiche da campionare e, nell'ambito del raggio dei 2500m dalla nave, il transetto lineare riportato in Figura 10.

Figura 10. Transetti lineari seguiti durante le attività di avvistamento cetacei.

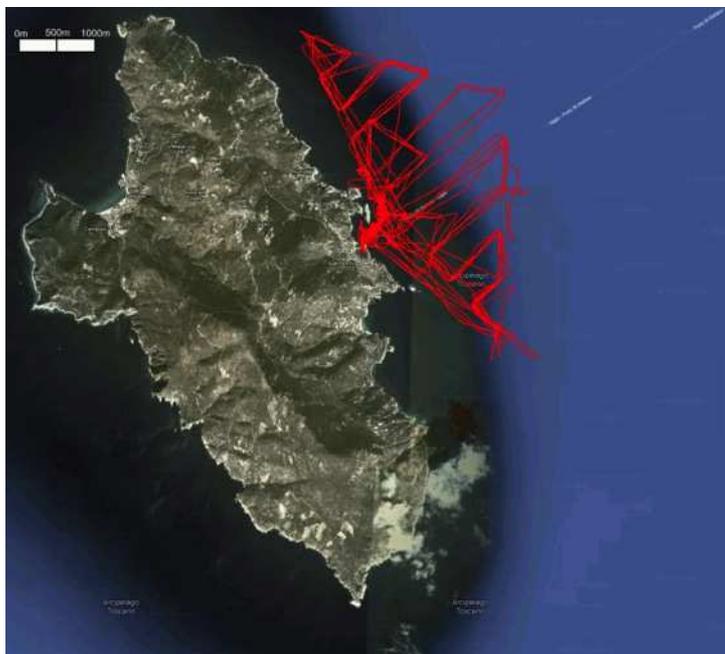
La Tabella 4 riporta la sintesi delle informazioni raccolte. Durante la settimana è stata monitorata l'intera area con periodi di osservazione in mare mattutini e pomeridiani, per **un totale di sforzo di osservazione di 1771 min e 161,06 km percorsi** (Figura 11).

Figura 11. Rotte seguite durante il monitoraggio visivo in barca (08.06.2013 - 14.06.2013).
