Rimozione Costa Concordia Relazione Settimanale	Rev.0	Pag. 1/37
---	--	--------------	-----------

Redatta da: Costa Crociere	Luogo: Isola del Giglio	Data: 06/07/2013
Destinatari: Osservatorio di monitoraggio		
Titolo: Rapporto settimanale per Osservatorio di monitoraggio

Attività svolte – Isola del Giglio, 29 giugno-05 luglio

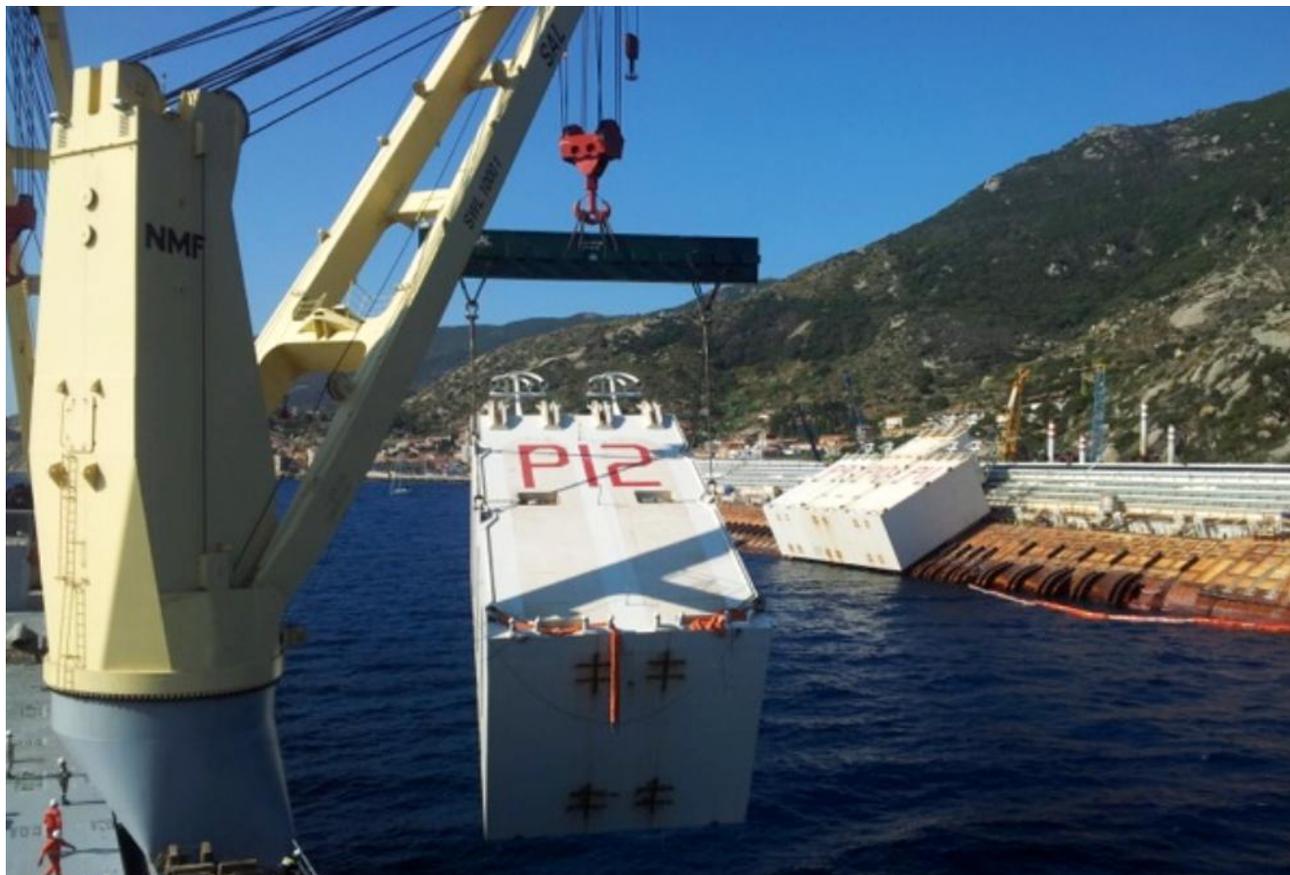
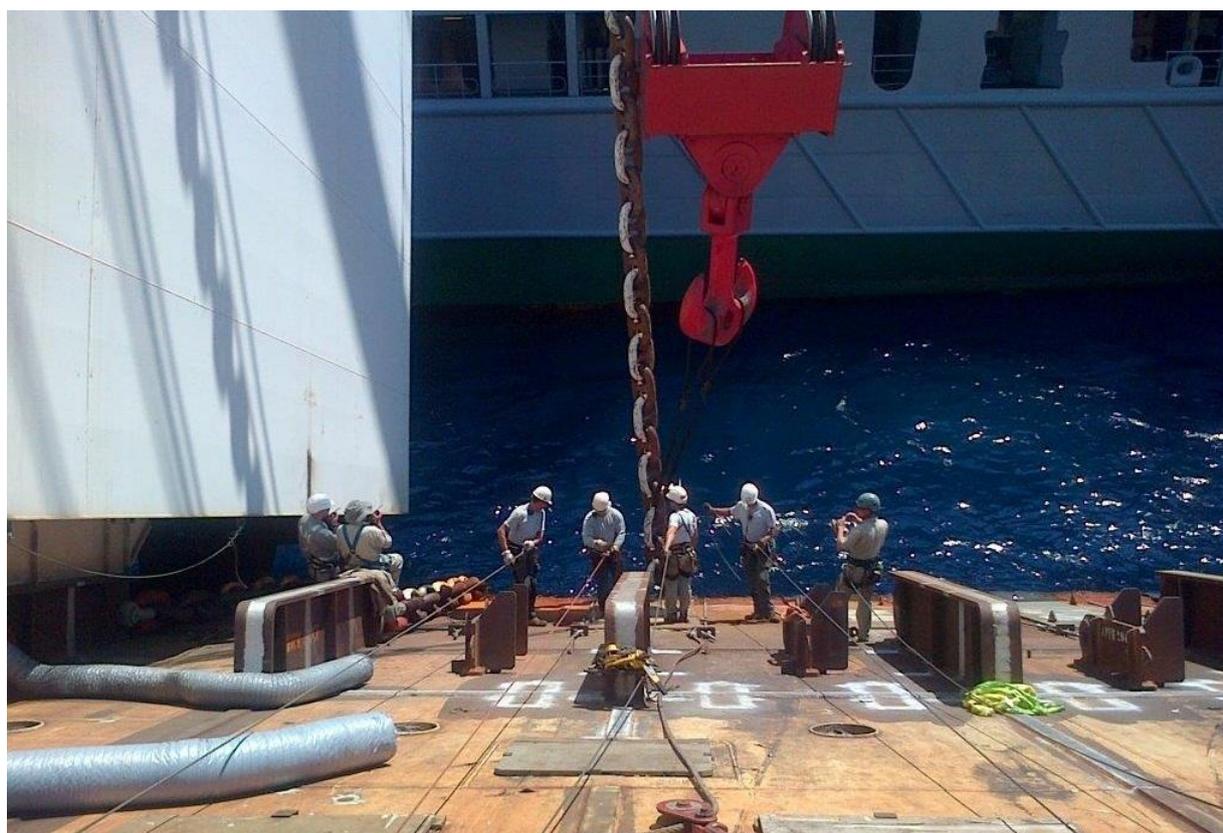
ALLEGATO 4

*Sopra: operazioni di installazione cassoni di spinta P9 e P12
Sotto: installazione catene per sistema di ritenuta*

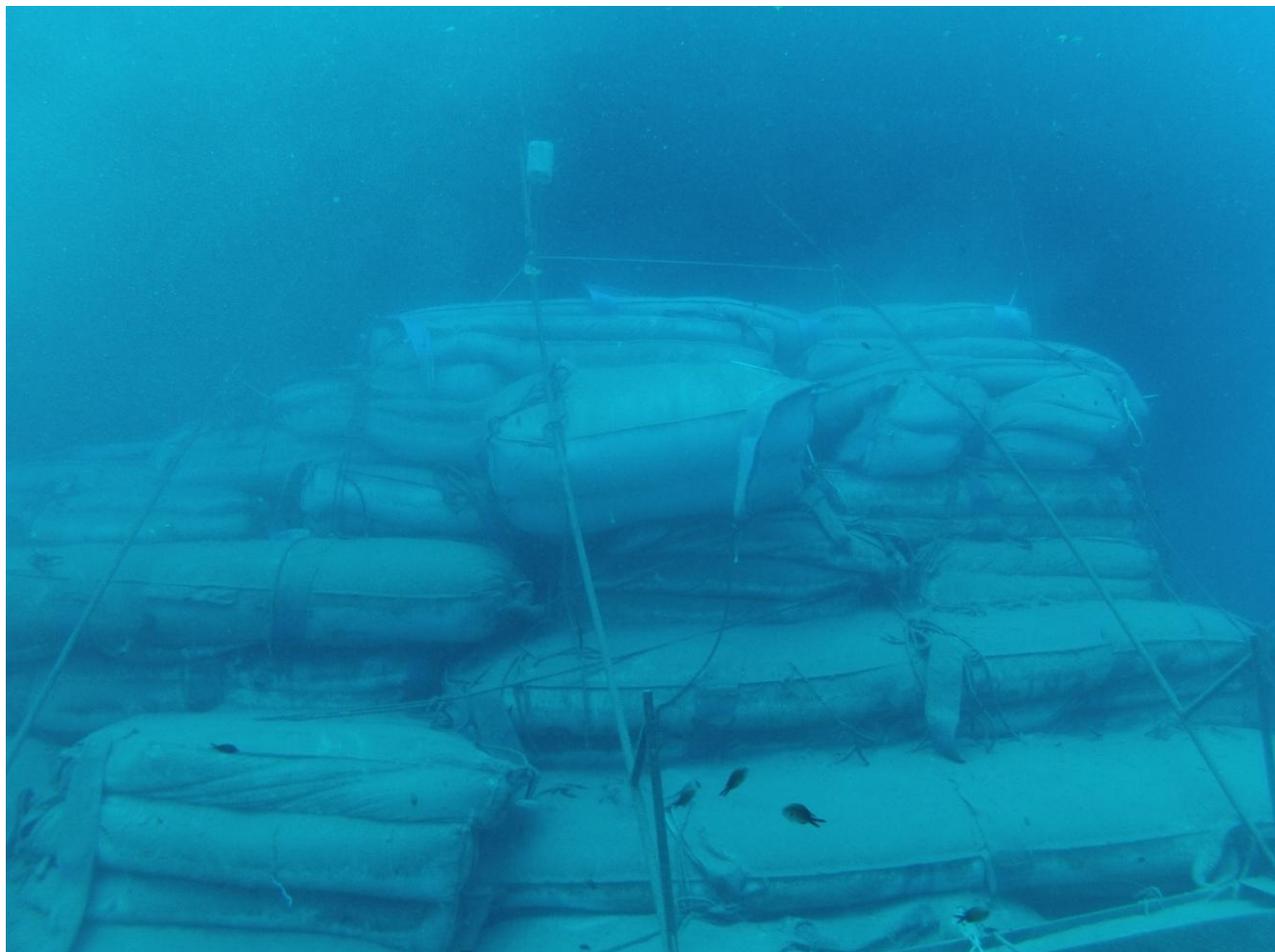
ALLEGATO 4

Grout Bags sulla piattaforma 4

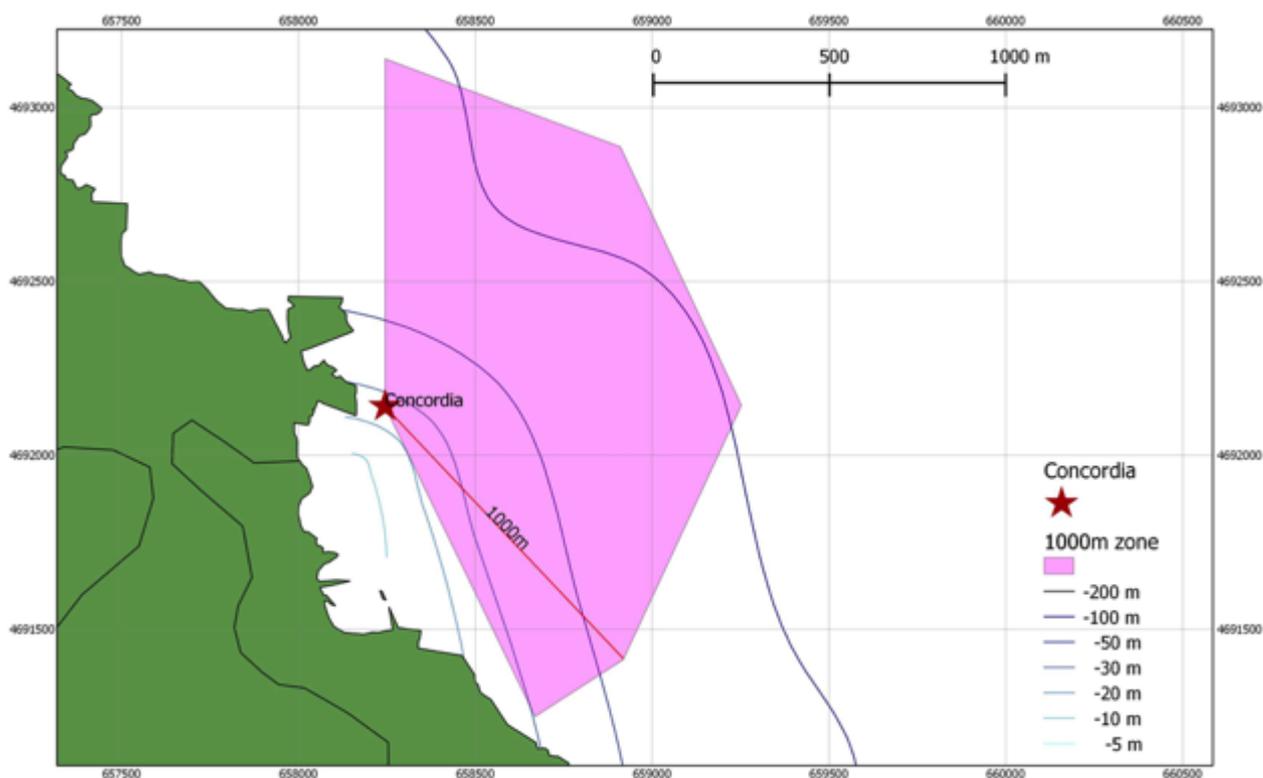
Figura 1. Zona di esclusione (area di sicurezza) per i cetacei

- A seguito delle registrazioni delle attrezzature man mano utilizzate dal cantiere in questi mesi (*vibratory hammer*, *fresa*, *impact hammer*, *trivella*, etc) e della tipologia di rumore prodotto (impulsivo, non impulsivo, periodico, non periodico, etc), è stata definita e applicata una zona di esclusione (o area di sicurezza) per i cetacei a 1000m di raggio intorno alla nave Concordia (Fig. 1), al fine di:

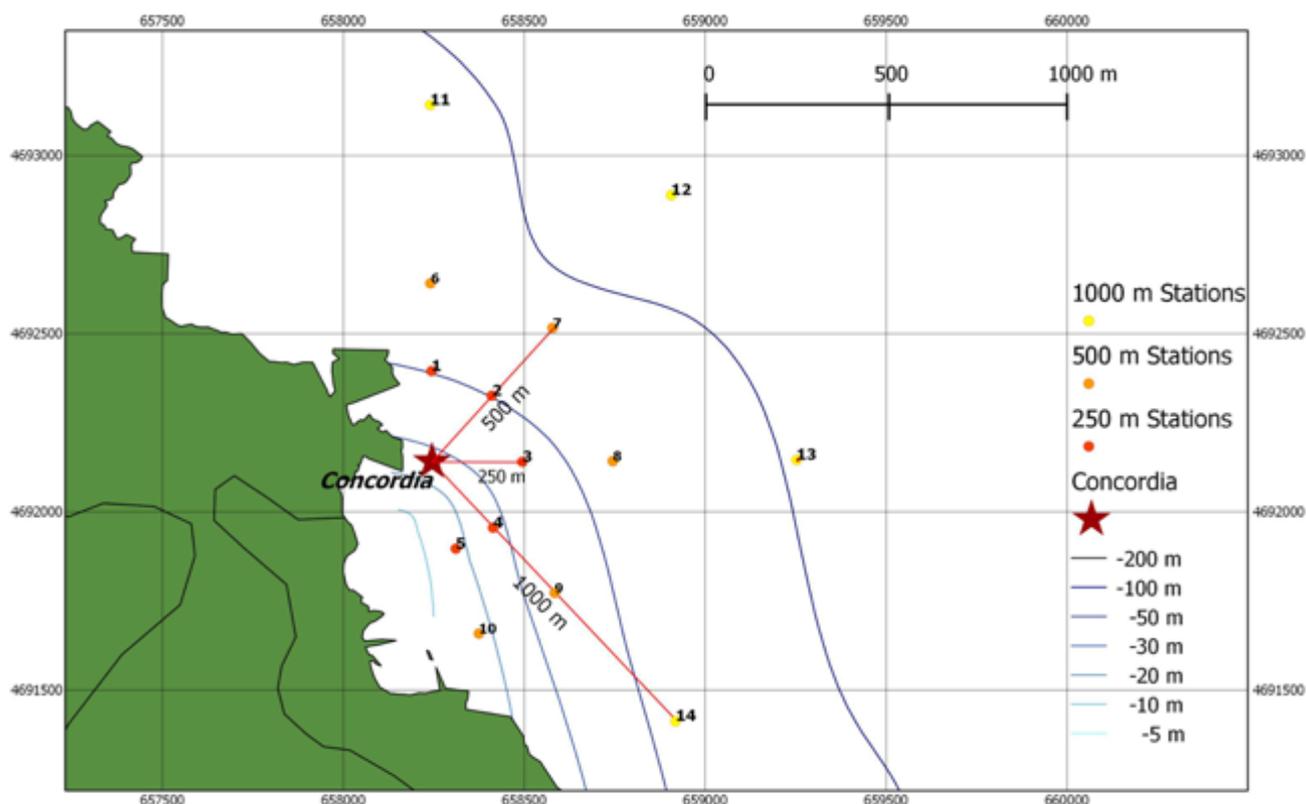
Figura 2. Stazioni acustiche a 250m, 500m e 1000m dalla nave.

- Sono state identificate 14 stazioni di rilevamento acustico (ascolto e/o registrazione tramite idrofono Colmar GP0280 SN103 calibrato quotidianamente) poste a nel raggio di 250m, 500m e 1000m dalla nave (Fig. 2).

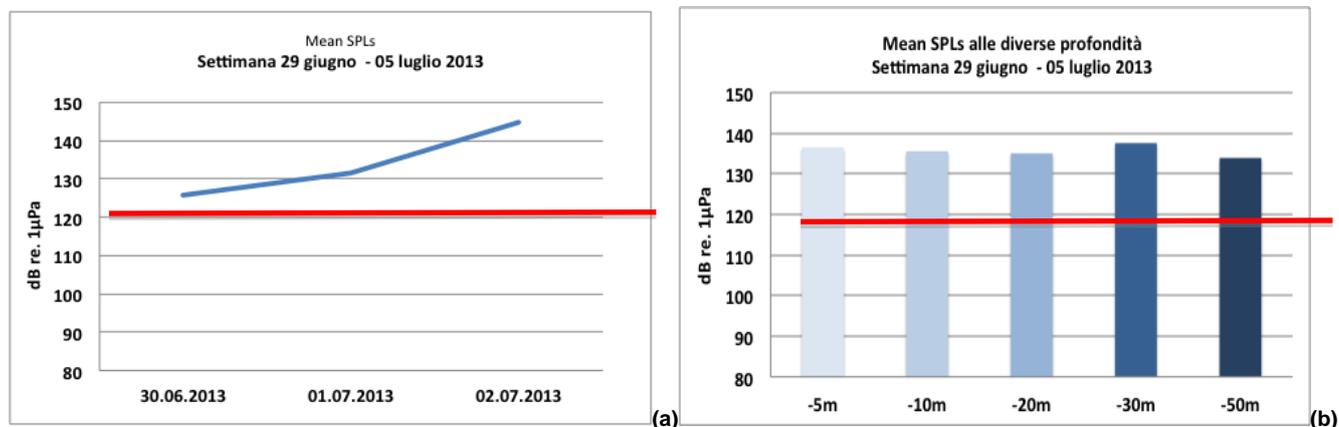
Figura 3. Mean Sound Level: andamento medio dei valori registrati nella settimana (a) e alle diverse profondità (b) (per la zona di esclusione di 1000m dalla nave, la barra rossa rappresenta il valore soglia).

- Per quanto riguarda il **Mean sound level**, utile alla rappresentazione del rumore di fondo, il trend della settimana relativo alle 5 stazioni campionate (Tabella 1) è riportato in Figura 3. I valori sono generalmente al di sopra della soglia di 120 dB nell'ambito della EZ di 1000m dalla nave (in particolare il giorno 2 luglio), a causa della sovrapposizione del rumore generato dal cantiere e dal notevole dinamismo e movimento dei mezzi navali di lavoro (soprattutto rimorchiatori, ma anche barche a motore, etc) nonché dal passaggio dei traghetti e delle imbarcazioni da diporto.
- Si fa presente che il giorno 2 luglio (in analogia con quanto successo il 28 giugno) sono stati riscontrati valori molto alti e che tale situazione è stata provocata dalle operazioni della nave SAL/Lone.

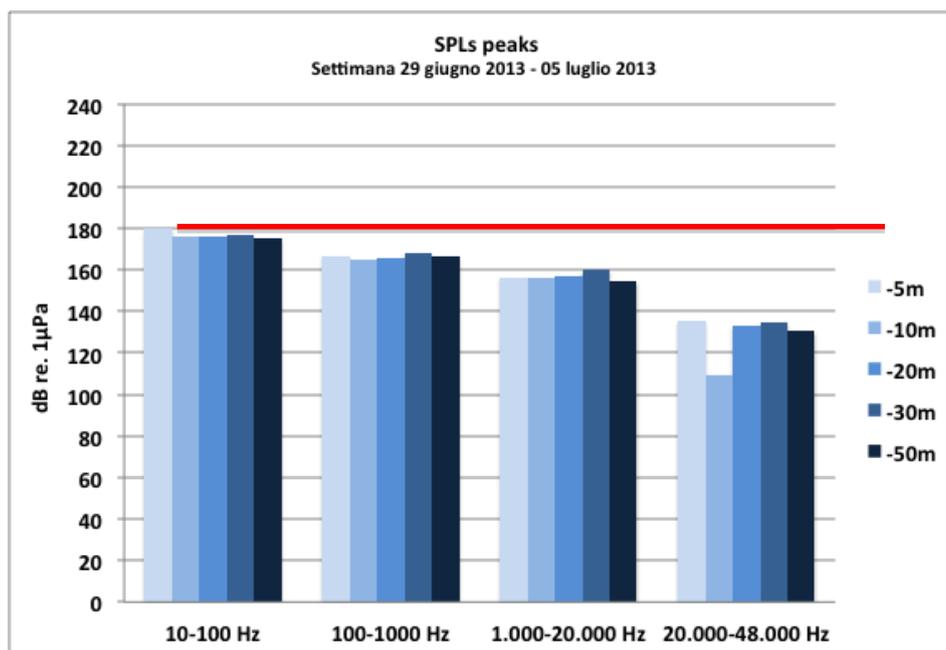
Figura 4. Peak sound level: andamento medio dei valori alle varie profondità per le diverse bande di frequenza nelle 5 stazioni campionate (per la zona di esclusione di 1000m dalla nave, la barra rossa rappresenta il valore soglia per i danni fisici ai cetacei).

- Per quanto riguarda i valori di picco (**Peak sound level**), utili alla rappresentazione del rumore provocato dal traffico delle imbarcazioni e dall'attività di cantiere, i valori delle 5 stazioni campionate durante la settimana sono riportati in Figura 4. I valori sono entro i 180 dB (soglia per i danni fisici qualora vengano rilevati cetacei nella EZ, ovvero entro il raggio di 1000m dalla nave) e oltre i 160 dB (soglia per effetti comportamentali qualora vengano rilevati cetacei nella EZ, ovvero entro il raggio di 1000m dalla nave) nella banda di frequenza più bassa (10-100 Hz). La propagazione dei rumori (e quindi la loro percezione) su queste frequenze avviene per lunghe distanze (range 10-25km).

- Tuttavia, il giorno 2 luglio a tutte le profondità sono stati registrati valori di picco superiori ai 180 dB nella banda di frequenza più bassa (10-100 Hz) a causa della sovrapposizione del rumore prodotto dai lavori della nave SAL/Lone, che operava intensamente in una zona molto vicina alla piattaforma di registrazione.

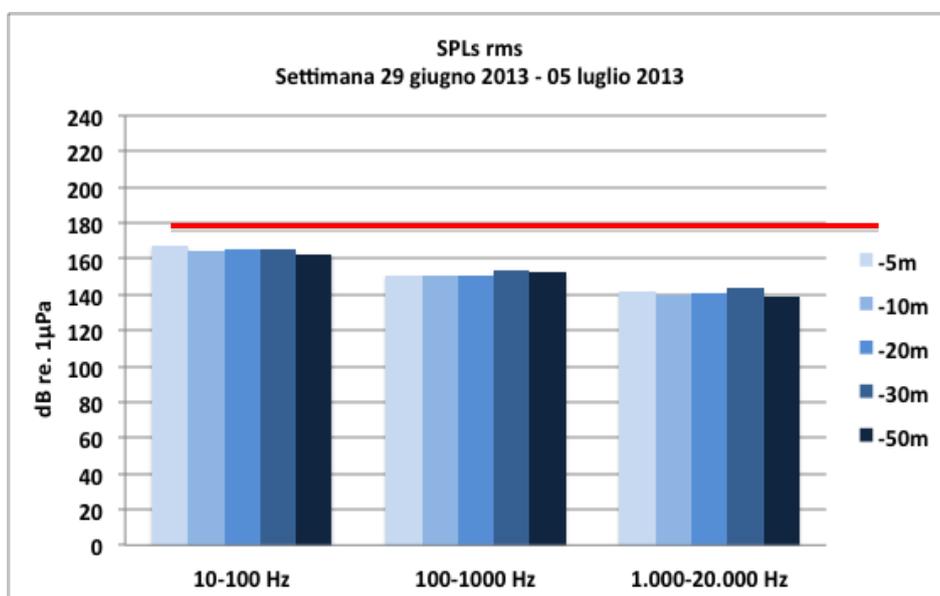
Figura 5. Rms sound level: andamento medio dei valori alle varie profondità per le diverse bande di frequenza nelle 5 stazioni campionate (per la zona di esclusione di 1000m dalla nave, la barra rossa rappresenta il valore soglia per i danni fisici ai cetacei).

- Per quanto riguarda i valori di rms (**Root Mean Square** sound level), utili a caratterizzare lo scenario acustico in presenza di suoni impulsivi quasi-periodici come il martello, i valori delle 5 stazioni campionate durante la settimana sono riportati in Figura 5. Escludendo i valori oltre soglia registrati il 2 luglio (vedi paragrafo precedente), sono stati generalmente rilevati valori al di sotto dei 180 dB (soglia per i danni fisici qualora vengano rilevati cetacei nella EZ, ovvero entro il raggio di 1000m dalla nave) e al di sopra dei 160 dB (soglia per effetti comportamentali qualora vengano rilevati cetacei nella EZ, ovvero entro il raggio di 1000m dalla nave) nella banda di frequenza più bassa (10-100 Hz).

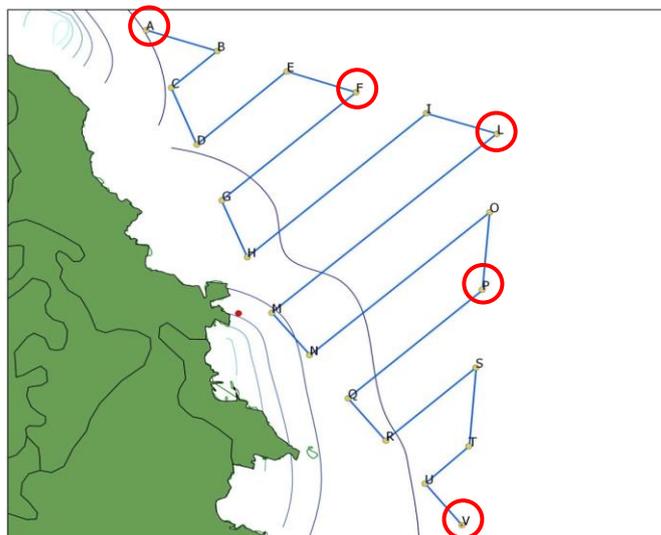
Figura 6. Punti di rilevazione acustica lungo il transetto del monitoraggio visivo.

- Il metodo di acquisizione dei dati acustici prevede che durante il transetto del monitoraggio visivo a Nord (A-B-C-D-E-F-G-H-I-L), siano effettuate 2 tappe di ascolto/registrazione presso i punti A, F e/o L e durante il transetto a Sud (L-M-N-O-P-Q-R-S-T-U-V) presso i punti V e P (vedi figura 6); tuttavia, a seconda delle condizioni meteo-marine, questo schema generale può subire variazioni.

- L'idrofono è posizionato a 2 profondità, ovvero a 5 e a 30 metri, gain 20, e ciascuna registrazione ha la durata di 5 minuti.

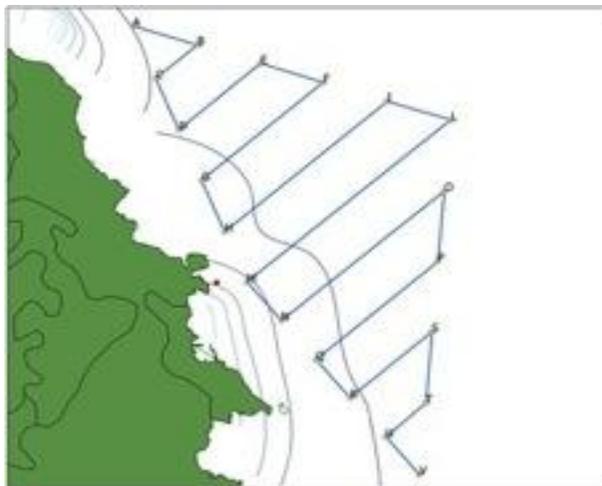
Figura 9. Transetti lineari seguiti durante le attività di avvistamento cetacei.

- Il piano di lavoro prevede che durante la settimana sia quotidianamente osservata in dettaglio l'area dei 500-1000m intorno alla nave e che venga monitorata (a bordo dell'imbarcazione) anche una zona buffer entro il 2500m; non sono state condotte osservazioni in caso di condizioni meteo-marine tali da non garantire il corretto svolgimento del campionamento e la sicurezza degli operatori.
- In caso del monitoraggio da barca, le rotte seguite includevano: la EZ, le stazioni acustiche da campionare e, nell'ambito del raggio dei 2500m dalla nave, il transetto lineare riportato in Figura 9.

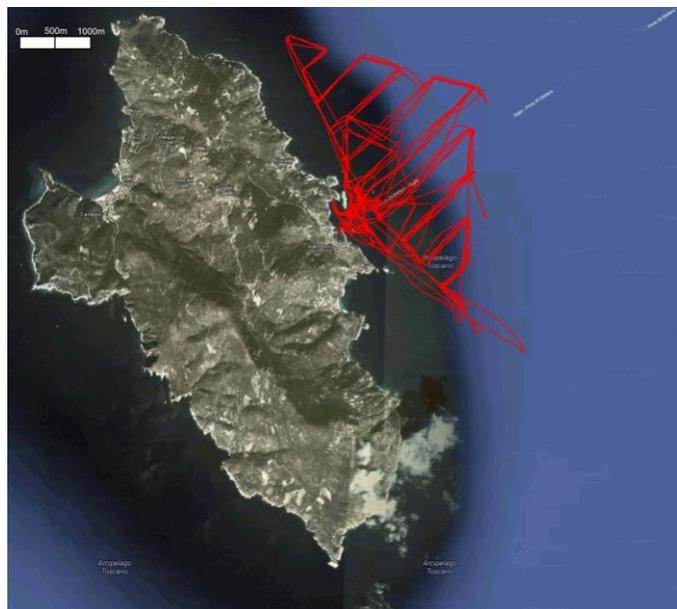
Figura 10. Rotte seguite durante il monitoraggio visivo in barca (29.06.2013-05.07.2013).

La Tabella 4 riporta la sintesi delle informazioni raccolte. Durante la settimana è stata monitorata l'intera area con periodi di osservazione in mare mattutini e pomeridiani, per un **totale di sforzo di osservazione di 1494 min e 157,52 km percorsi** (Figura 10).
