Rimozione Costa Concordia Relazione Settimanale	Rev.0	Pag. 1/37
---	--	--------------	-----------

Redatta da: Costa Crociere	Luogo: Isola del Giglio	Data: 13/07/2013
Destinatari: Osservatorio di monitoraggio		
Titolo: Rapporto settimanale per Osservatorio di monitoraggio

Attività svolte – Isola del Giglio, 06-12 luglio

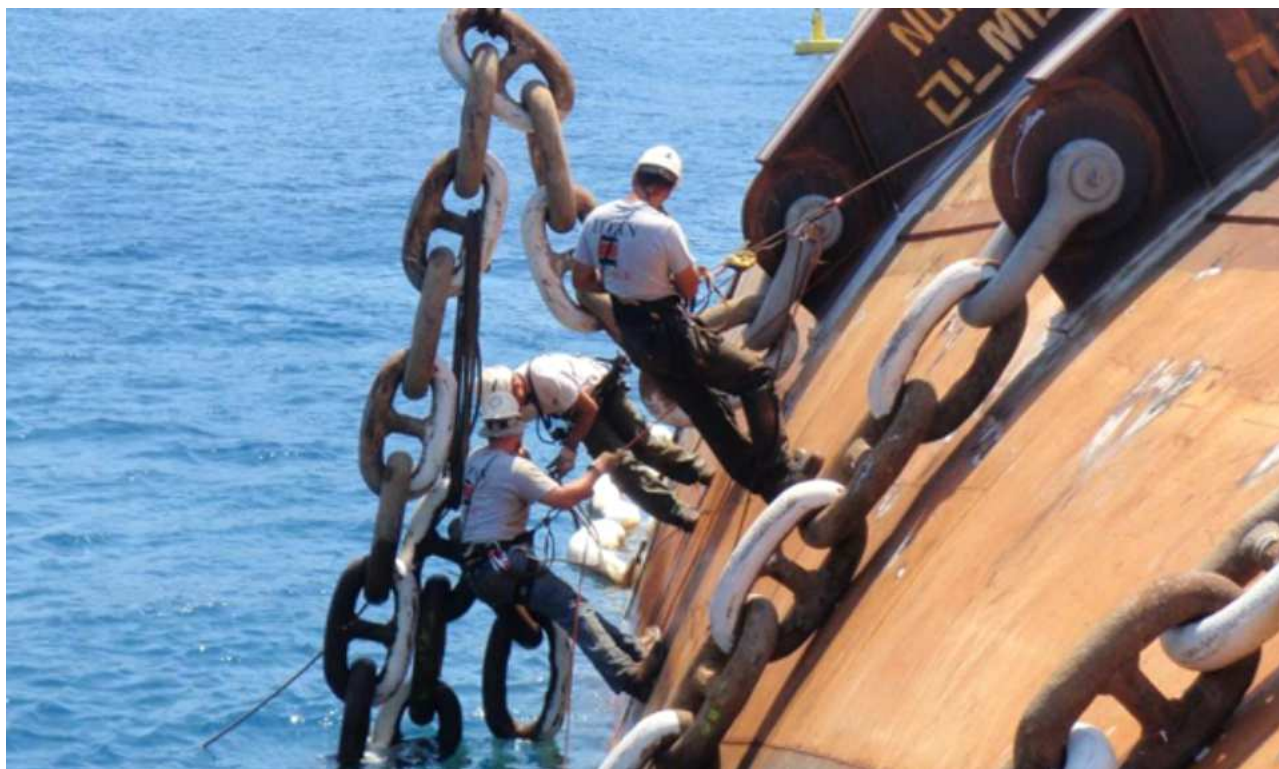
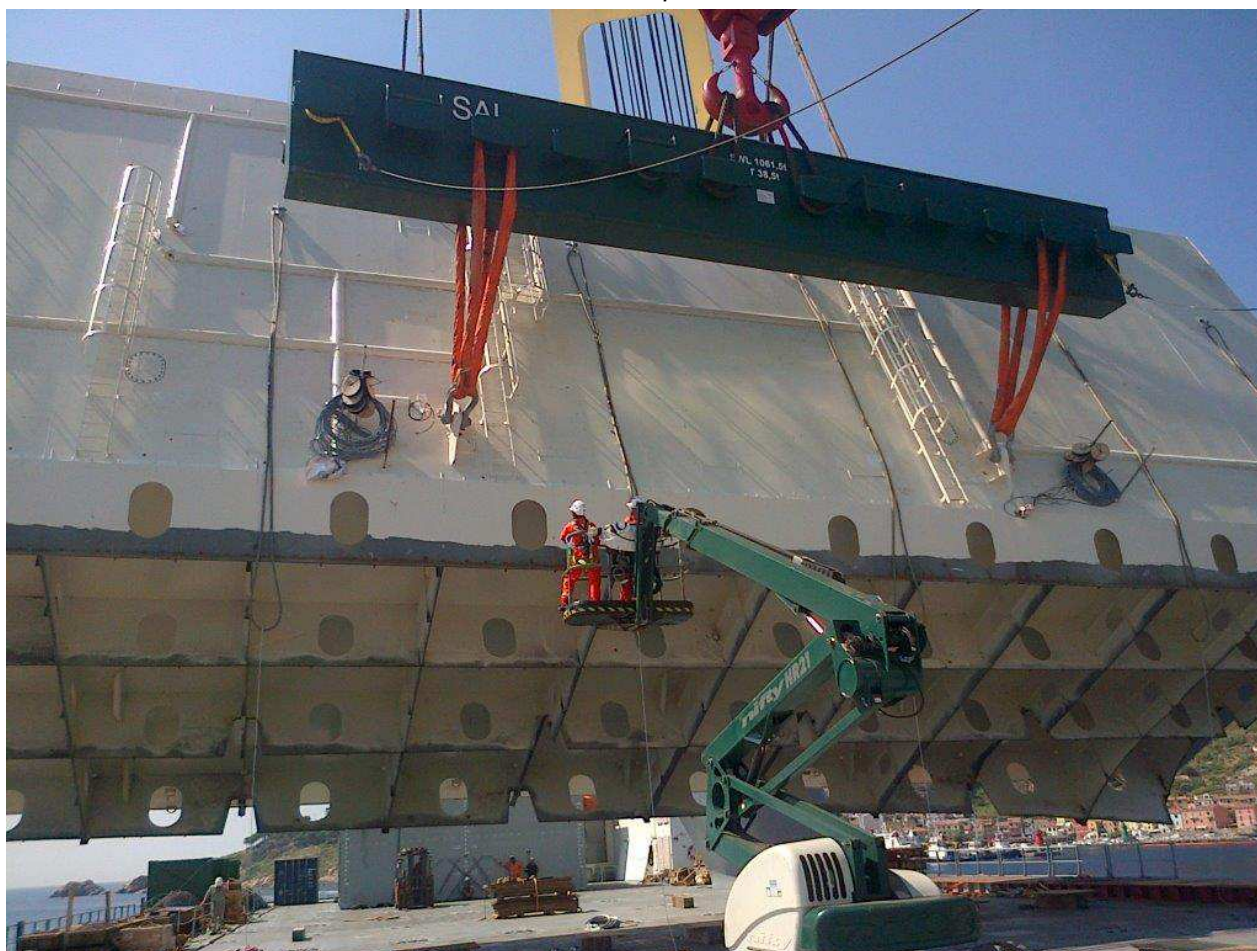
*Sopra: installazione catene per sistema di ritenuta
Sotto: Sollevamento cassone di spinta PO3 sulla M/N SAL Lone*

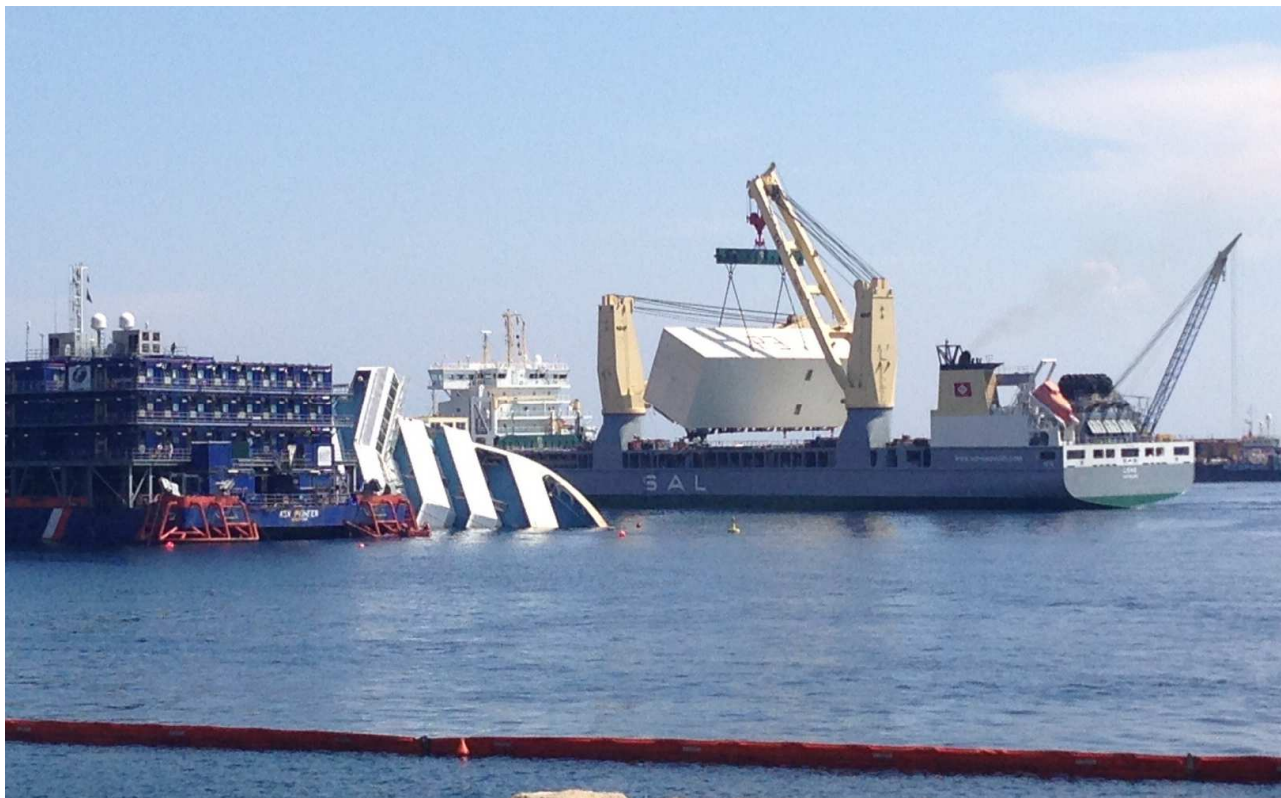
Operazioni di posizionamento Cassone di Spinta P03 sul lato sinistro della Costa Concordia

Le operazioni di rimozione della Costa Concordia proseguono questa settimana con il posizionamento del cassone P03, il quinto degli undici cassoni di spinta da installare sulla fiancata sinistra necessari per la rotazione (parbuckling) della Costa Concordia.

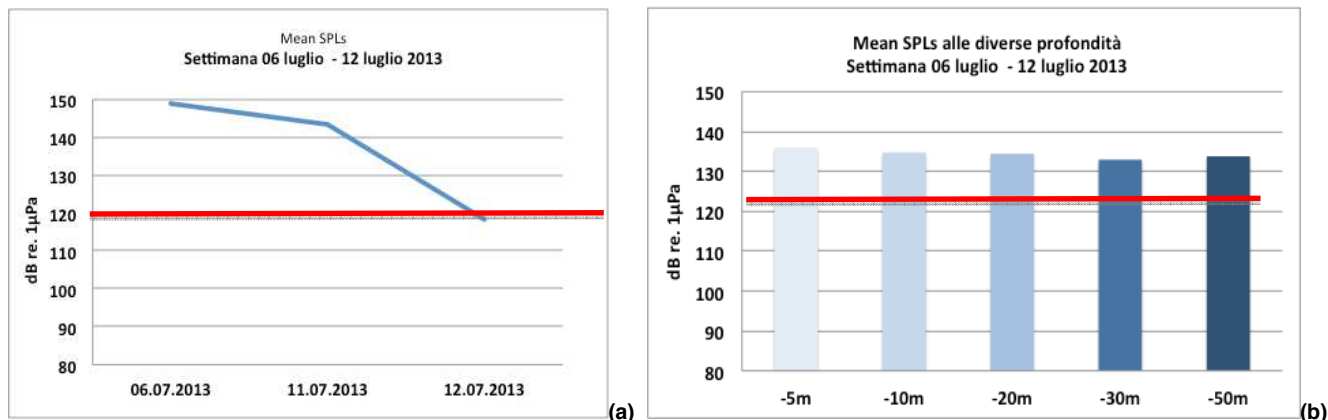
- Per quanto riguarda il **Mean sound level**, utile alla rappresentazione del rumore di fondo, il trend della settimana relativo alle 5 stazioni campionate (Tabella 1) è riportato in Figura 3. I valori sono generalmente al di sopra della soglia di 120 dB nell'ambito della EZ di 1000m dalla nave (in particolare i giorni 6 e 11 luglio), a causa della sovrapposizione del rumore generato dal cantiere e dal notevole dinamismo e movimento dei mezzi navali di lavoro (soprattutto rimorchiatori, ma anche barche a motore, etc) nonché dal passaggio dei traghetti e delle imbarcazioni da diporto.
- Si fa presente che i giorni 6 e 11 luglio (in analogia con quanto successo il 28 giugno e il 2 luglio) sono stati riscontrati valori molto alti e che tale situazione è stata provocata dalle operazioni della nave SAL/Lone (Figura 4).

Figura 3. Mean Sound Level: andamento medio dei valori registrati nella settimana (a) e alle diverse profondità (b) (per la zona di esclusione di 1000m dalla nave, la barra rossa rappresenta il valore soglia).

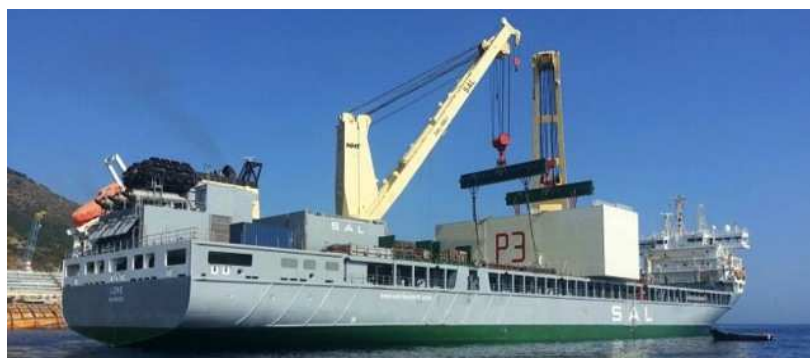
Figura 4. Lavori della nave SAL/Lone

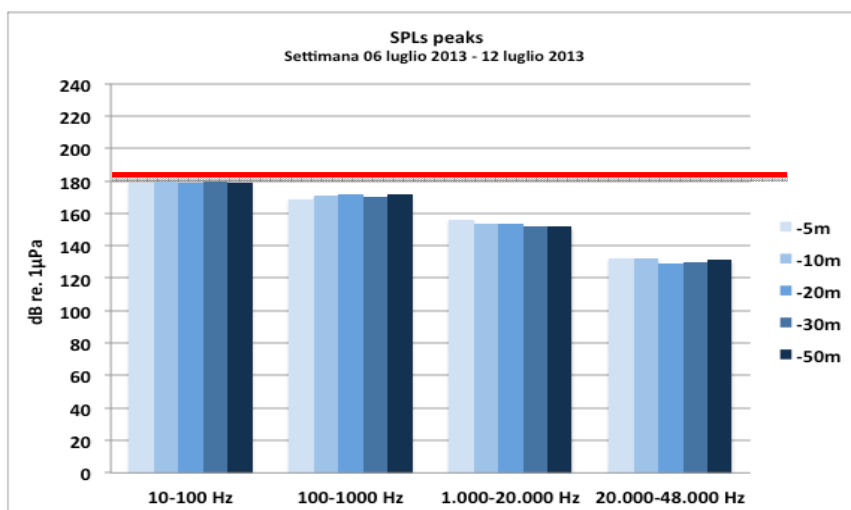
- Per quanto riguarda i valori di picco (**Peak sound level**), utili alla rappresentazione del rumore provocato dal traffico delle imbarcazioni e dall'attività di cantiere, i valori delle 5 stazioni campionate durante la settimana sono riportati in Figura 5. I valori sono entro i 180 dB (soglia per i danni fisici qualora vengano rilevati cetacei nella EZ, ovvero entro il raggio di 1000m dalla nave) e oltre i 160 dB (soglia per effetti comportamentali qualora vengano rilevati cetacei nella EZ, ovvero entro il raggio di 1000m dalla nave) nella banda di frequenza più bassa (10-100 Hz). La propagazione dei rumori (e quindi la loro percezione) su queste frequenze avviene per lunghe distanze (range 10-25km).

- Tuttavia, i giorni 6 e 11 luglio a tutte le profondità sono stati registrati valori di picco superiori ai 180 dB nella banda di frequenza più bassa (10-100 Hz) a causa della sovrapposizione del rumore prodotto dai lavori della nave SAL/Lone, che operava intensamente in una zona molto vicina alla piattaforma di registrazione.

Figura 5. Peak sound level: andamento medio dei valori alle varie profondità per le diverse bande di frequenza nelle 5 stazioni campionate (per la zona di esclusione di 1000m dalla nave, la barra rossa rappresenta il valore soglia per i danni fisici ai cetacei).

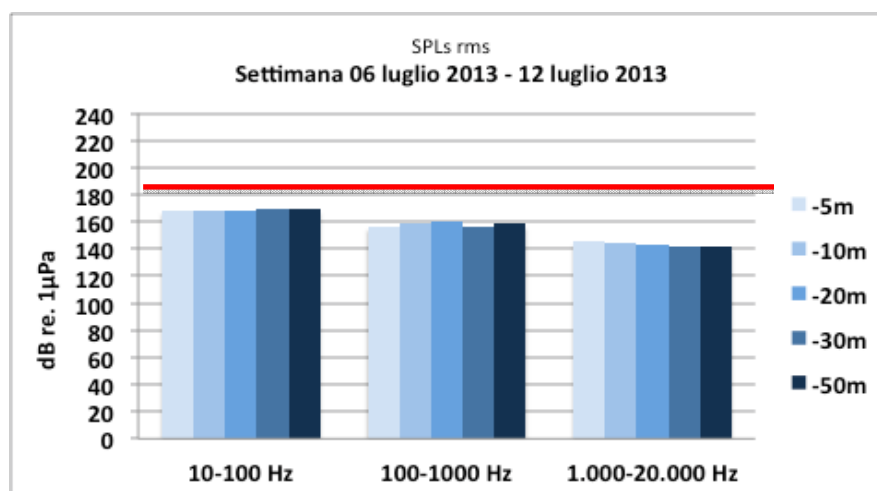
- Per quanto riguarda i valori di rms (**Root Mean Square** sound level), utili a caratterizzare lo scenario acustico in presenza di suoni impulsivi quasi-periodici come il martello, i valori delle 5 stazioni campionate durante la settimana sono riportati in Figura 6. Escludendo i valori oltre soglia registrati il giorno 11 luglio (vedi paragrafo precedente), sono stati generalmente rilevati valori al di sotto dei 180 dB (soglia per i danni fisici qualora vengano rilevati cetacei nella EZ, ovvero entro il raggio di 1000m dalla nave) e al di sopra dei 160 dB (soglia per effetti comportamentali qualora vengano rilevati cetacei nella EZ, ovvero entro il raggio di 1000m dalla nave) nella banda di frequenza più bassa (10-100 Hz).

Figura 6. Rms sound level: andamento medio dei valori alle varie profondità per le diverse bande di frequenza nelle 5 stazioni campionate (per la zona di esclusione di 1000m dalla nave, la barra rossa rappresenta il valore soglia per i danni fisici ai cetacei).

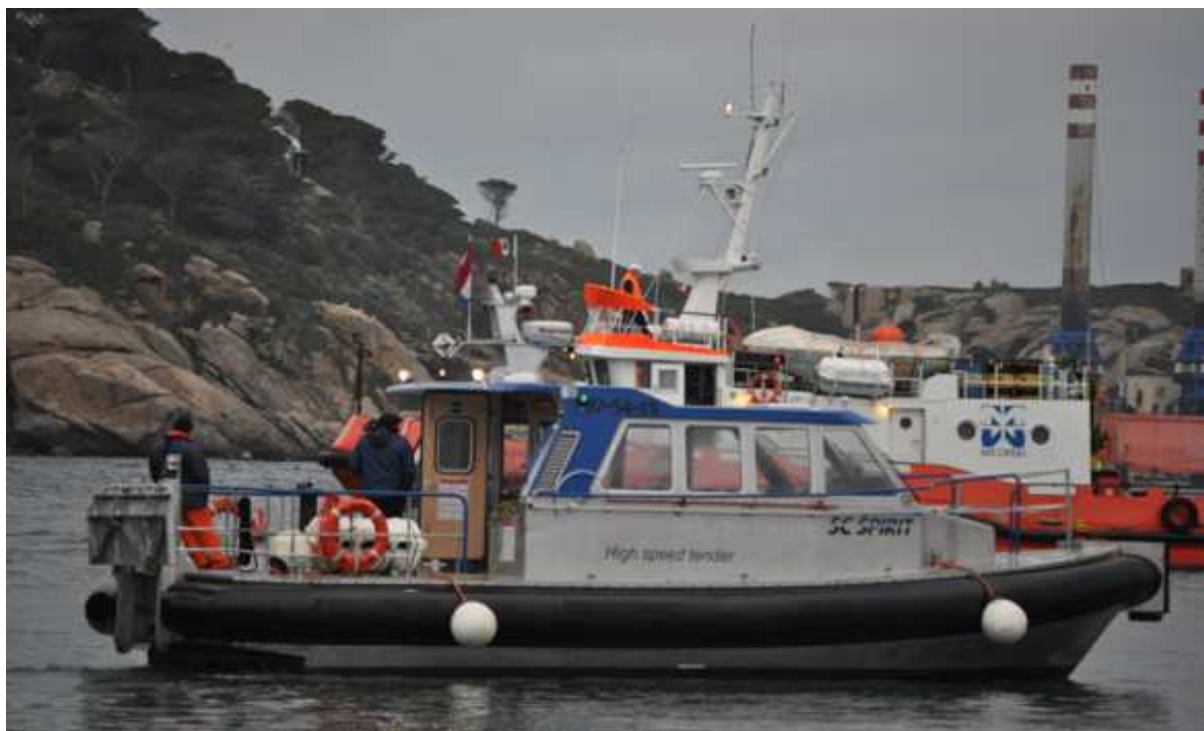
Figura 8. Piattaforma 'Spirit' utilizzata per le attività di avvistamento cetacei.

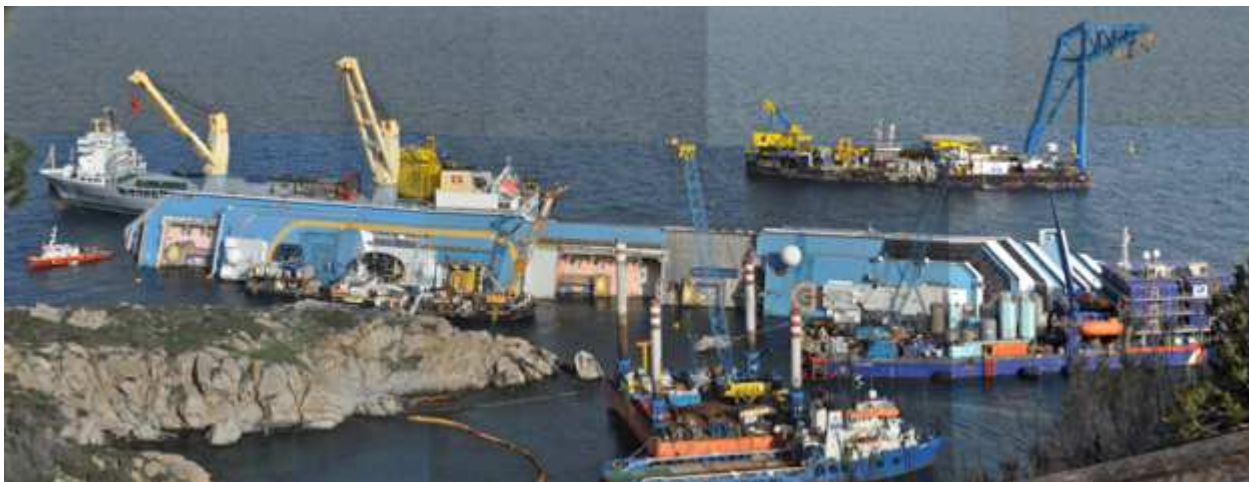
Figura 9. Postazione a terra per le attività di avvistamento cetacei (N 42° 21' 53.0" E 010° 55' 00.5")

- operare il monitoraggio visivo pre-esplosione anche da una postazione fissa da terra (a circa 700m di altezza slm; vedi Figura 9) con 1 MMO dotato di specifica e opportuna strumentazione per il rilevamento di mammiferi marini (1 telescopio con campo visivo di

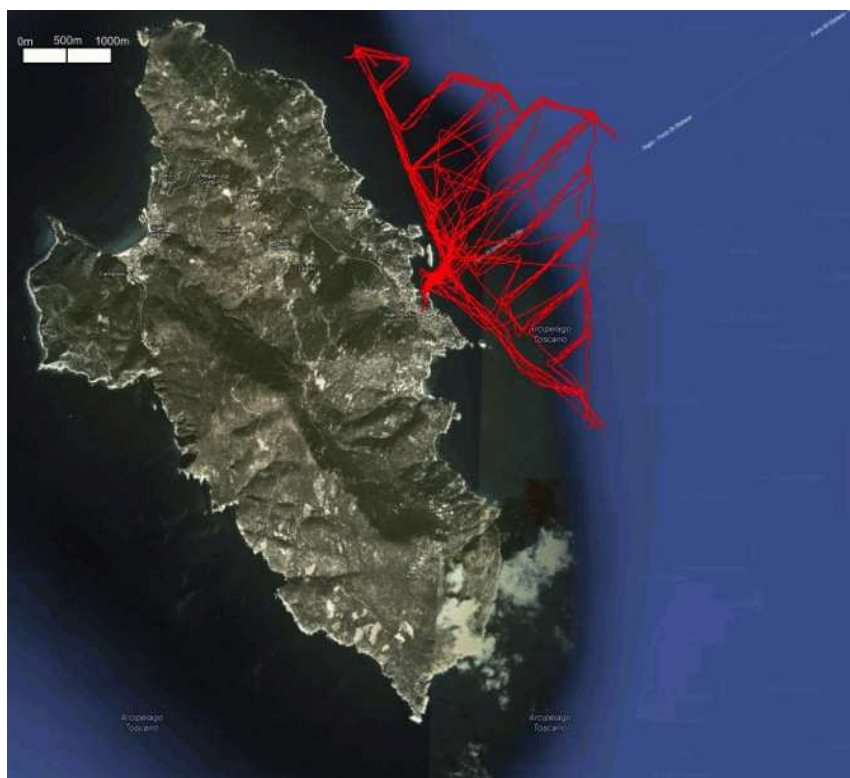
La Tabella 4 riporta la sintesi delle informazioni raccolte. Durante la settimana è stata monitorata l'intera area con periodi di osservazione in mare mattutini e pomeridiani, per **un totale di sforzo di osservazione di 1420 min e 157,58 km percorsi** (Figura 10).

Figura 10. Rotte seguite durante il monitoraggio visivo in barca (06.07.2013-12.07.2013).
