Redatta da: Costa Crociere	Luogo: Isola del Giglio	Data: 29/06/2013	
Destinatari: Osservatorio di monitoraggio			
Titolo: Rapporto settimanale per Osservatorio di monitoraggio

Attività svolte – Isola del Giglio, 22-28 giugno

UNDERWATER NOISE AND CETACEAN MONITORING

Report di attività, 22 giugno 2013 – 28 giugno 2013

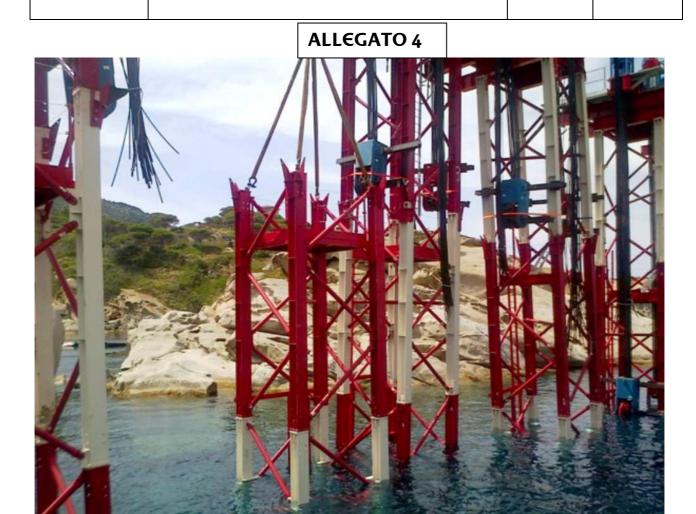
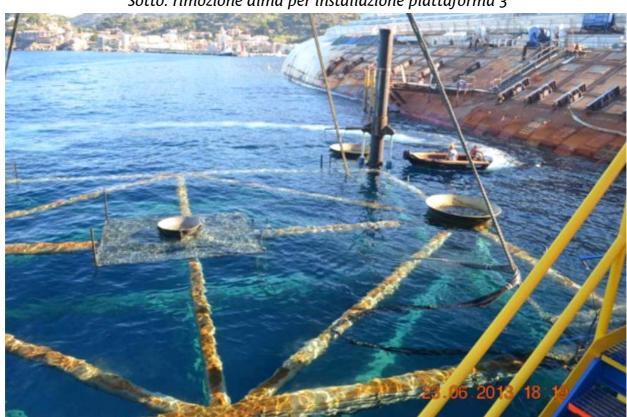
Sopra: Installazione torri con martinetti per sistema di ritenuta Sotto: rimozione dima per installazione piattaforma 3

Continuano nel frattempo le attività finalizzate al completamento del sistema di ritenuta, tramite il collegamento delle torri dotate di martinetti idraulici, installate al momento su 9 degli 11 anchor block totali.

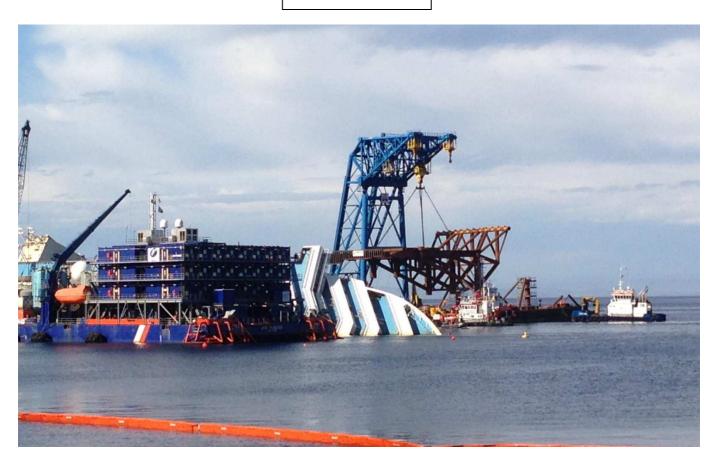
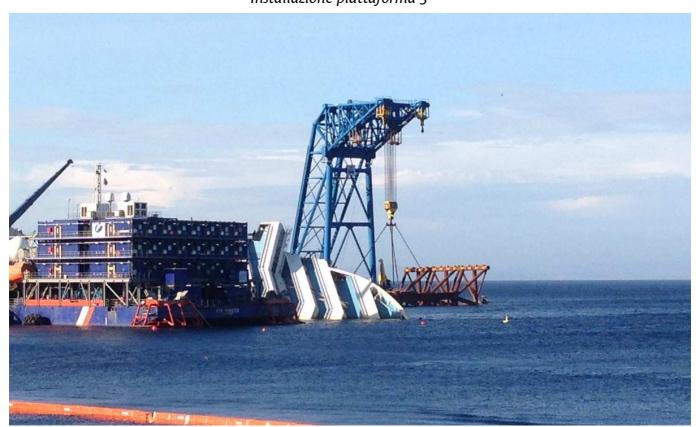
Installazione piattaforma 3

L'installazione della piattaforma 3, completata questa settimana, segna il termine di una delle due fasi di realizzazione del falso fondale che andrà a costituire il sostegno necessario alla nave una volta in posizione verticale; l'altra fase di realizzazione di falso fondale è costituita dal posizionamento dei sacchi di malta cementizia che continua senza sosta 24/24.

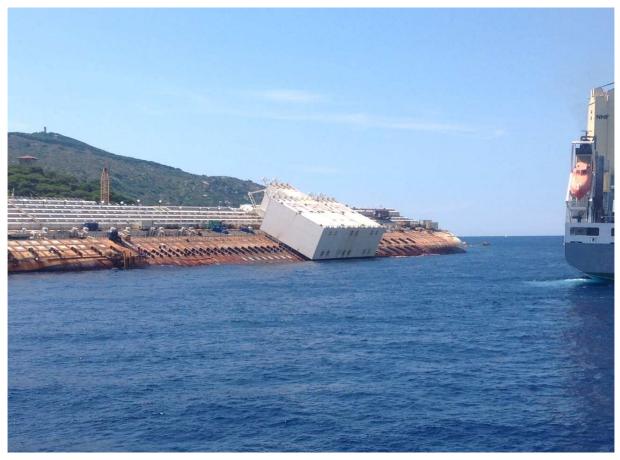
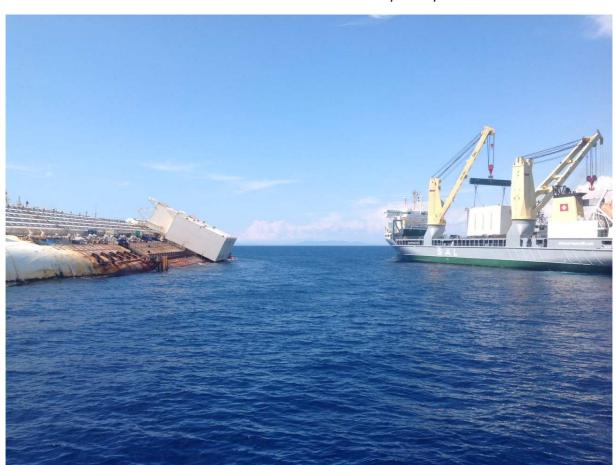
Sopra: cassoni P9, P10 e P11 installati sulla Costa Concordia Sotto: Cassoni installati e cassone P12 su HLV Lone pronto per installazione

Proseguono inoltre le operazioni di installazione dei cassoni sul lato sinistro della Costa Concordia con l'arrivo in area di lavoro della nave HLV Lone con a bordo i cassoni P9 e P12: lo "sponson" P9 è stato installato con successo nella giornata di venerdì 28 giugno. Seguirà il posizionamento del P12 nella mattinata di sabato 29.

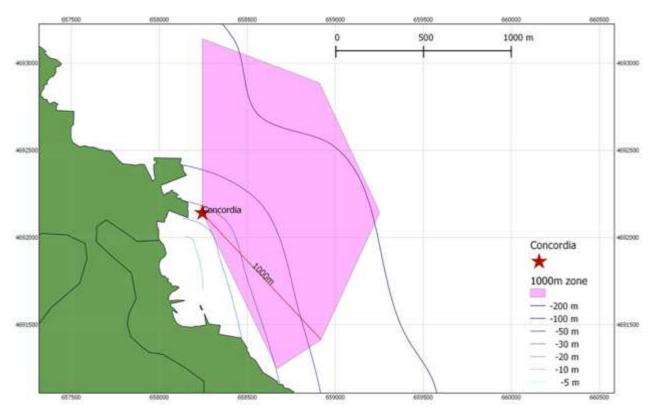
Figura 1. Zona di esclusione (area di sicurezza) per i cetacei

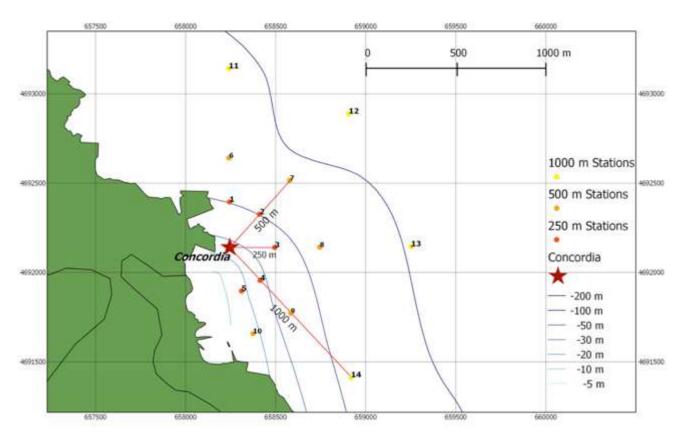
Sono state identificate 14 stazioni di rilevamento acustico (ascolto e/o registrazione tramite idrofono Colmar GP0280 SN103 calibrato quotidianamente) poste a nel raggio di 250m, 500m e 1000m dalla nave (Fig. 2).

Figura 2. Stazioni acustiche a 250m, 500m e 1000m dalla nave.

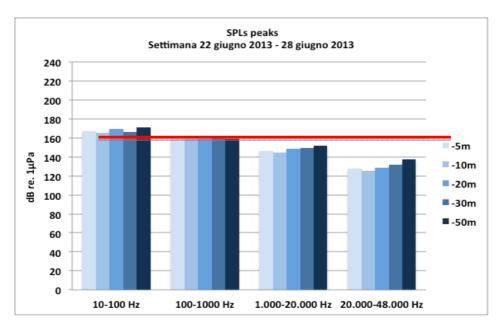
- Per quanto riguarda i valori di picco (<u>Peak sound level</u>), utili alla rappresentazione del rumore provocato dal traffico delle imbarcazioni e dall'attività di cantiere, i valori delle 10 stazioni campionate durante la settimana sono riportati in Figura 4. I valori sono entro i 180 dB (soglia per i danni fisici qualora vengano rilevati cetacei nella EZ, ovvero entro il raggio di 1000m dalla nave) e oltre i 160 dB (soglia per effetti comportamentali qualora vengano rilevati cetacei nella EZ, ovvero entro il raggio di 1000m dalla nave) nella banda di frequenza più bassa (10-100 Hz). La propagazione dei rumori (e quindi la loro percezione) su queste frequenze avviene per lunghe distanze (range 10-25km).

- Tuttavia, i giorni 26 e 28 giugno, alle stazioni a 250m dalla nave (#5 il 26 giugno e #4 il 28 giugno) a
 tutte le profondità sono stati registrati valori di picco ampiamente superiori ai 180 dB nella banda di
 frequenza più bassa (10-100 Hz) a causa della sovrapposizione del rumore prodotto dai lavori della
 nave SAL/Svenja (Figura 6), che operava intensamente in una zona molto vicina alla piattaforma di
 registrazione.

Figura 4. Peak sound level: andamento medio dei valori alle varie profondità per le diverse bande di frequenza nelle 10 stazioni campionate (per la zona di esclusione di 1000m dalla nave, la barra rossa rappresenta il valore soglia per i danni fisici ai cetacei).

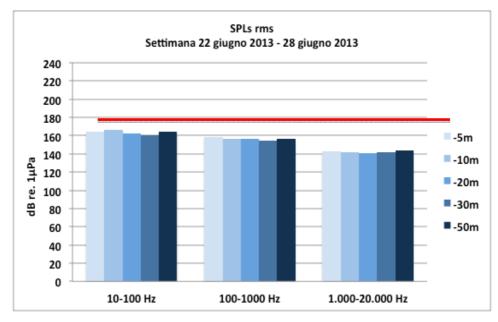
Per quanto riguarda i valori di rms (<u>Root Mean Square</u> sound level), utili a caratterizzare lo scenario acustico in presenza di suoni impulsivi quasi-periodici come il martello, i valori delle 10 stazioni campionate durante la settimana sono riportati in Figura 5. Escludendo <u>i valori oltre soglia registrati il 27 e 28 giugno</u> (vedi paragrafo precedente), sono stati generalmente rilevati valori al di sotto dei 180 dB (soglia per i danni fisici qualora vengano rilevati cetacei nella EZ, ovvero entro il raggio di 1000m dalla nave) e al di sopra dei 160 dB (soglia per effetti comportamentali qualora vengano rilevati cetacei nella EZ, ovvero entro il raggio di 1000m dalla nave) nella banda di frequenza più bassa (10-100 Hz).

Figura 5. Rms sound level: andamento medio dei valori alle varie profondità per le diverse bande di frequenza nelle 10 stazioni campionate (per la zona di esclusione di 1000m dalla nave, la barra rossa rappresenta il valore soglia per i danni fisici ai cetacei).

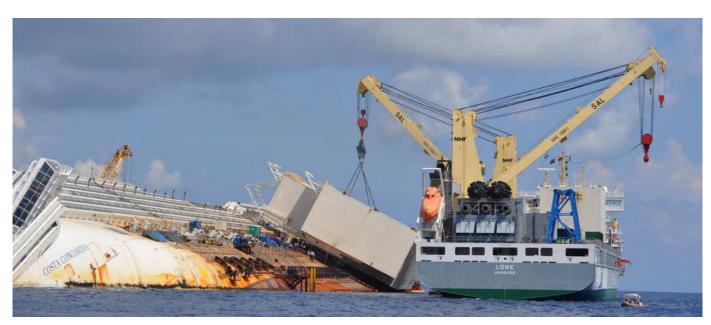
Figura 6. Operazioni di posizionamento del cassone della nave SAL.

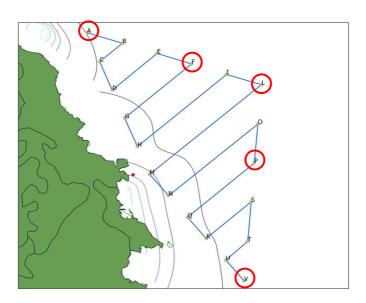
Figura 7. Punti di rilevazione acustica lungo il transetto del monitoraggio visivo.

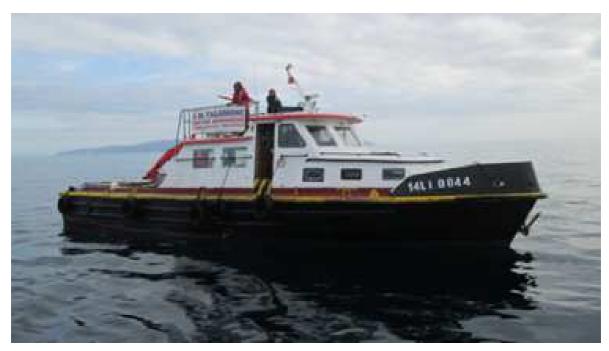
Figura 8. Piattaforma 'Cerboli' utilizzata per le attività di avvistamento cetacei.

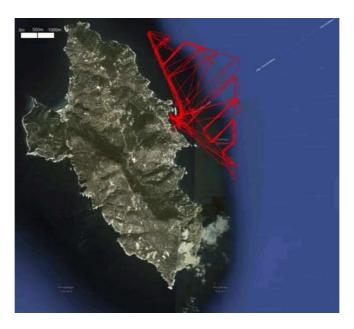
Figura 11. Rotte seguite durante il monitoraggio visivo in barca (22.06.2013-28.06.2013).
