Rimozione Costa Concordia Relazione Settimanale	Rev.0	Pag. 1/37
---	--	--------------	-----------

Redatta da: Costa Crociere	Luogo: Isola del Giglio	Data: 03/08/2013
Destinatari: Osservatorio di monitoraggio		
Titolo: Rapporto settimanale per Osservatorio di monitoraggio

Attività svolte – Isola del Giglio, 27 luglio-02 agosto

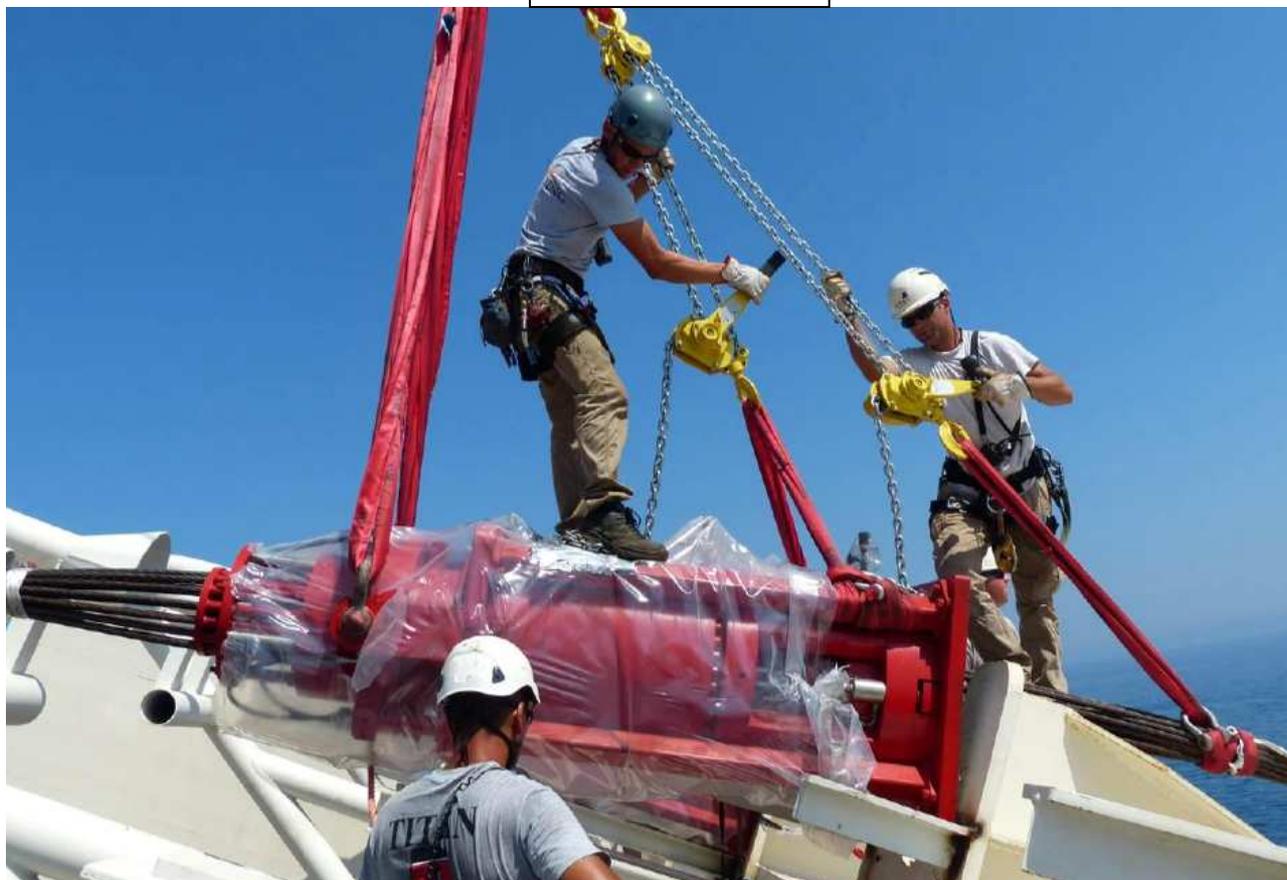
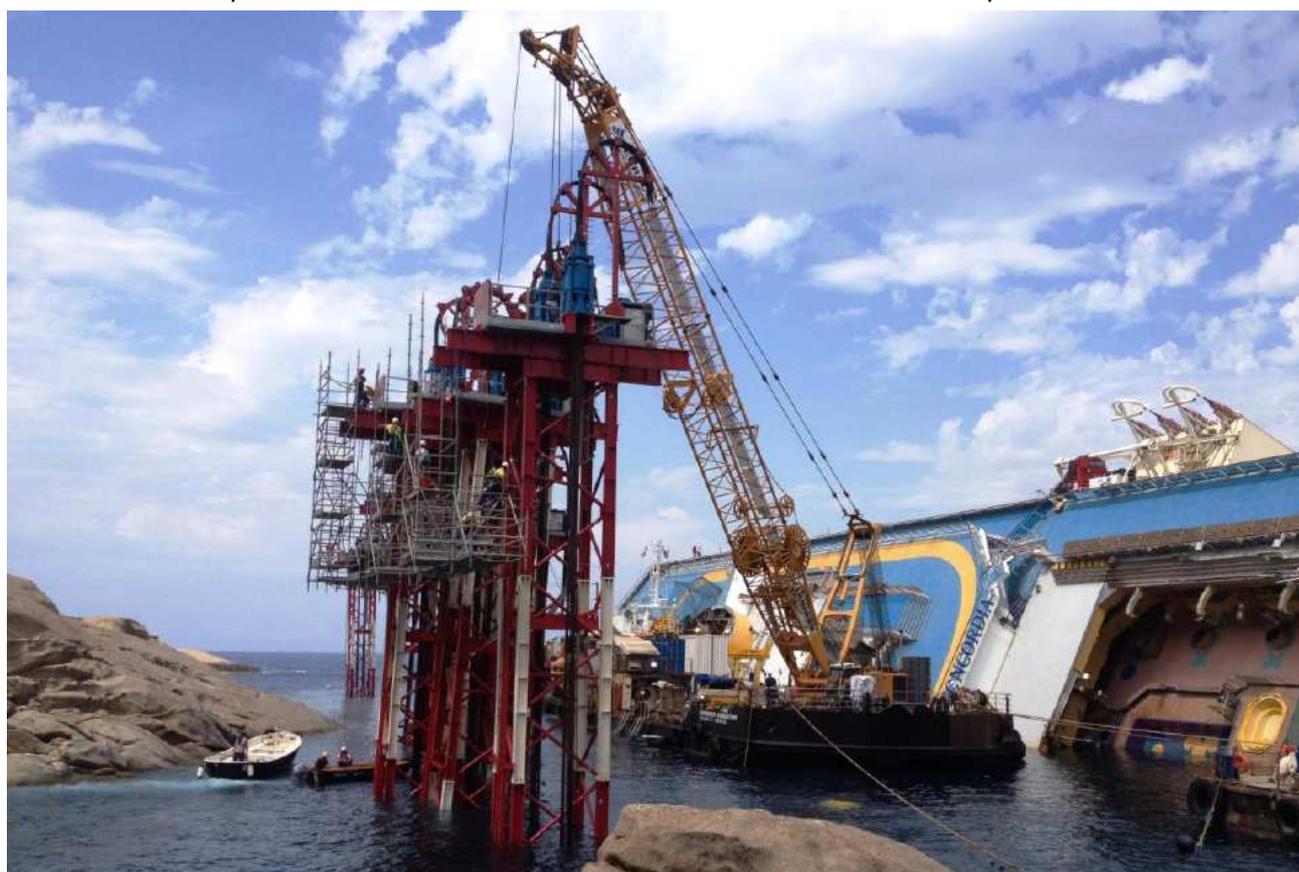
ALLEGATO 4

Sopra: Installazione martinetti su cassone P8 Sotto: Installazione passerelle su torri

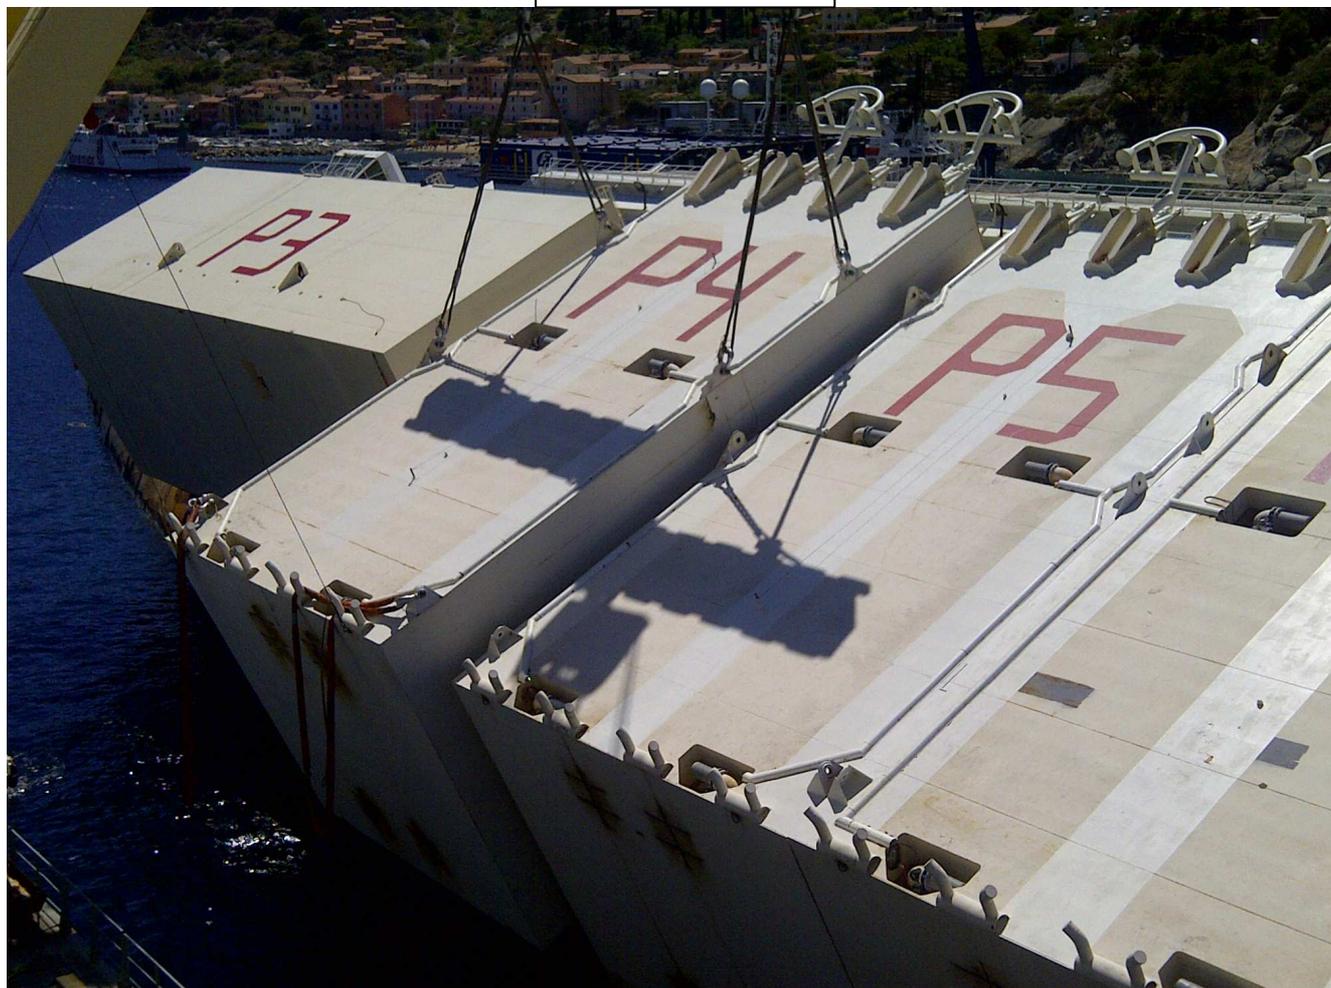
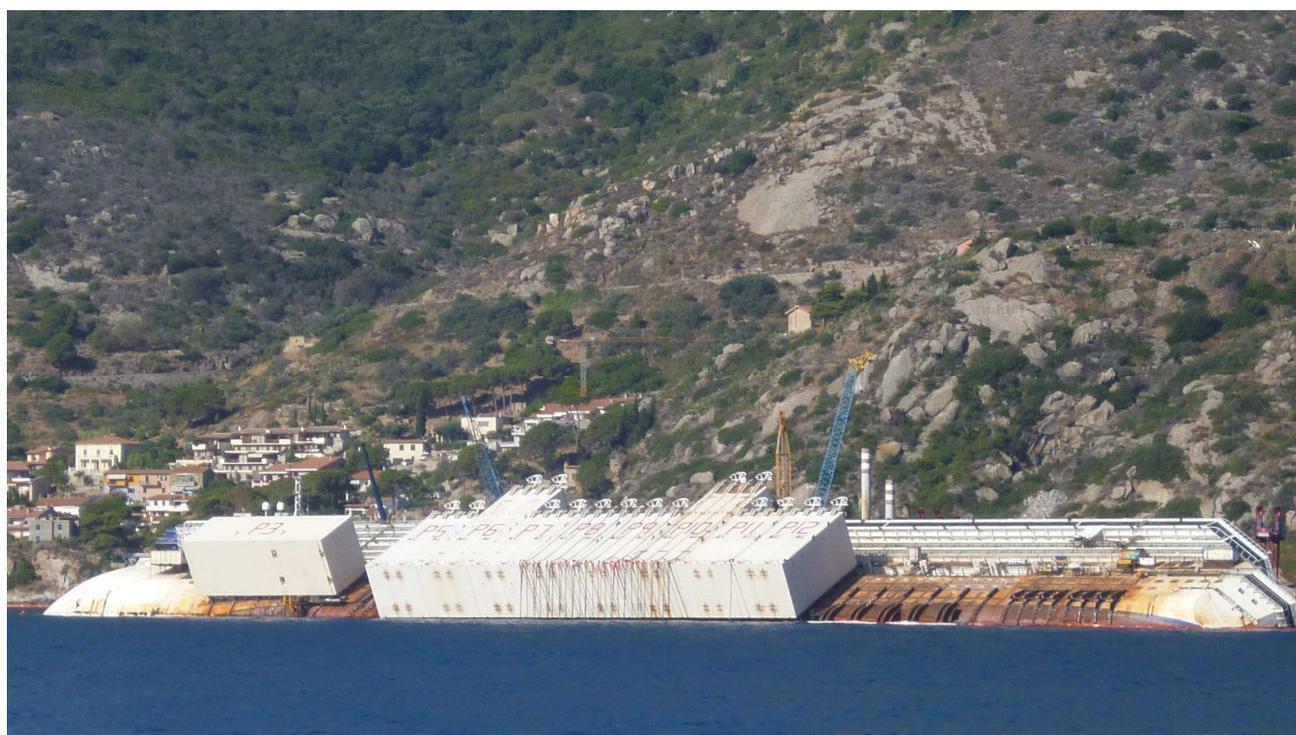
ALLEGATO 4

Sopra: Installazione cassone di spinta P4

Sotto: panoramica lato sinistro Costa Concordia

Le operazioni di rimozione sono proseguite questa settimana con l'installazione dei cassoni di spinta P4 e P5. L'ultimo dei cassoni da posizionare sul lato emerso della Costa Concordia prima del raddrizzamento, il cassone P13, verrà installato entro metà agosto. Durante il tentativo di installazione eseguito il giorno 29 luglio, a seguito di un contatto con la murata sinistra della Costa Concordia, durante l'appoggio, il P13 subiva un lieve urto: al fine di verificare la struttura del grigliato, il cassone è stato inviato nuovamente a Livorno per le verifiche del caso. L'attività non compromette comunque il crono programma stabilito per il parbuckling.

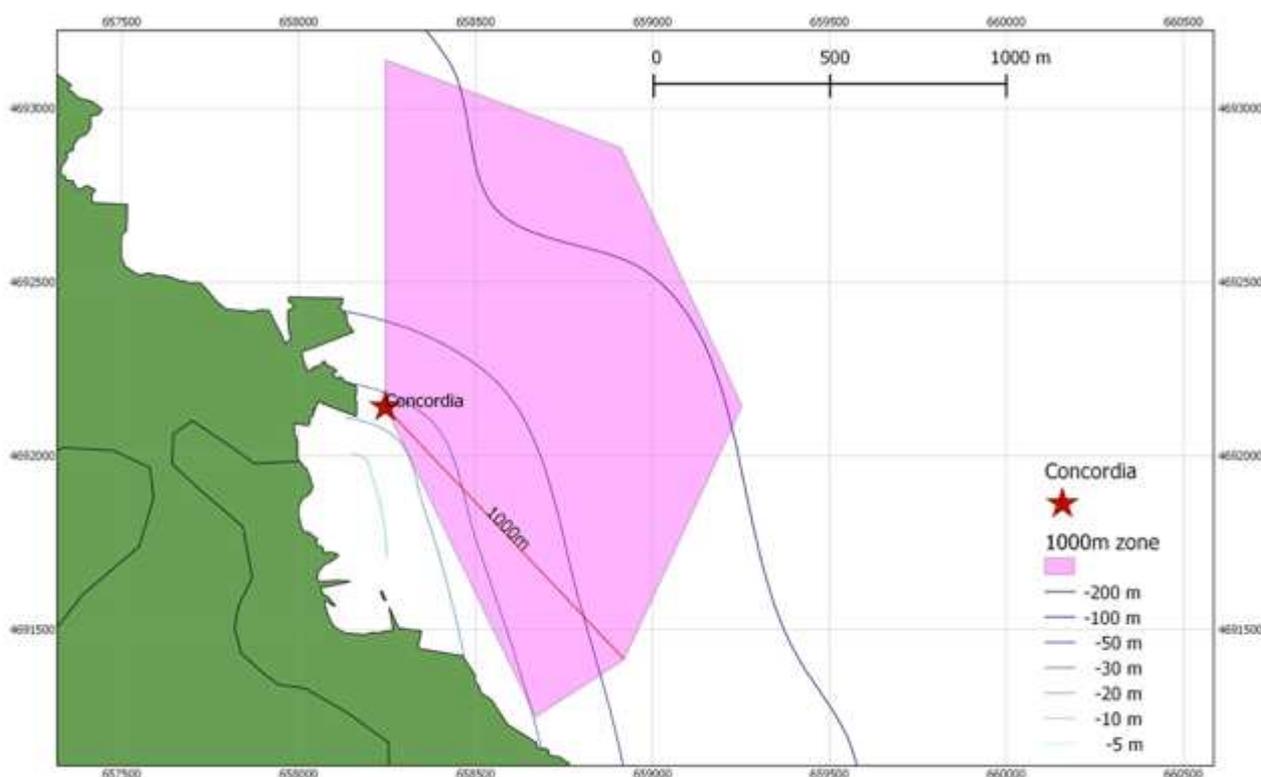
- A seguito delle registrazioni delle attrezzature man mano utilizzate dal cantiere in questi mesi (*vibratory hammer*, *fresa*, *impact hammer*, *trivella*, etc) e della tipologia di rumore prodotto (impulsivo, non impulsivo, periodico, non periodico, etc), è stata definita e applicata una zona di esclusione (o area di sicurezza) per i cetacei a 1000m di raggio intorno alla nave Concordia (Fig. 1), al fine di:
 - 1) determinare la presenza/assenza dei cetacei nell'area in prossimità del cantiere (sorgente del rumore),
 - 2) comprendere se le emissioni sonore nelle immediate vicinanze sono compatibili con le esigenze di protezione di queste specie,
 - 3) determinare lo stato acustico dell'ambiente durante il periodo di rimozione (definizione di 'paesaggi acustici' in relazione alle diverse fasi),
 - 4) attuare eventuali misure di mitigazione.

Figura 1. Zona di esclusione (area di sicurezza) per i cetacei

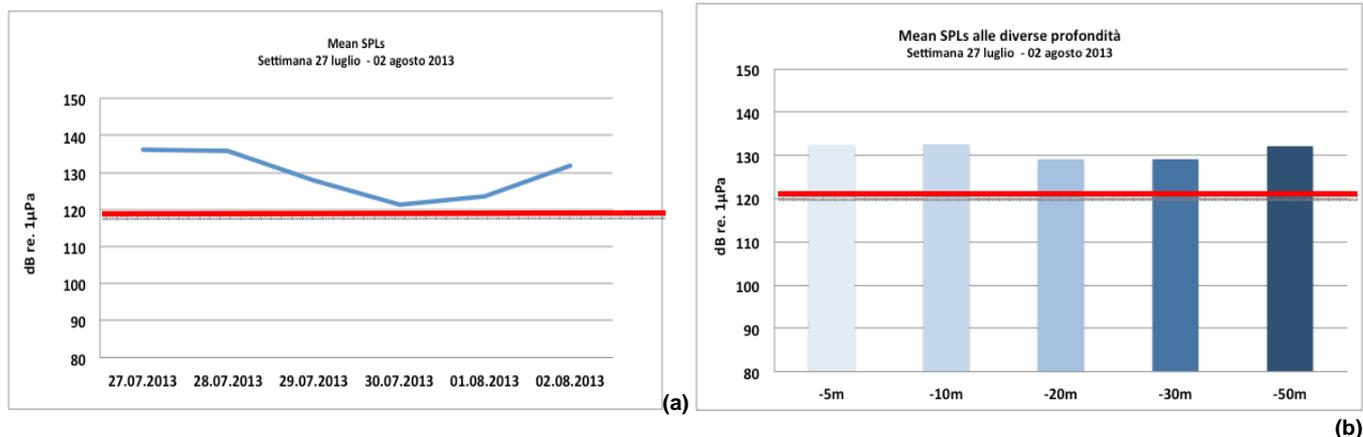
- Per quanto riguarda il **Mean sound level**, utile alla rappresentazione del rumore di fondo, il trend della settimana relativo alle 10 stazioni campionate (Tabella 1) è riportato in Figura 3. I valori sono generalmente al di sopra della soglia di 120 dB nell'ambito della EZ di 1000m dalla nave, a causa della sovrapposizione del rumore generato dal cantiere e dal notevole dinamismo e movimento dei mezzi navali di lavoro (soprattutto rimorchiatori, ma anche barche a motore, etc) nonché dal passaggio dei traghetti e delle numerose imbarcazioni da diporto. Si fa presente che nei giorni 27 e 28 luglio sono stati riscontrati valori piuttosto alti e che tale situazione è stata anche provocata dalle operazioni della nave SAL/Lone (Figura 4).

Figura 3. Mean Sound Level: andamento medio dei valori registrati nella settimana (a) e alle diverse profondità (b) (per la zona di esclusione di 1000m dalla nave, la barra rossa rappresenta il valore soglia).

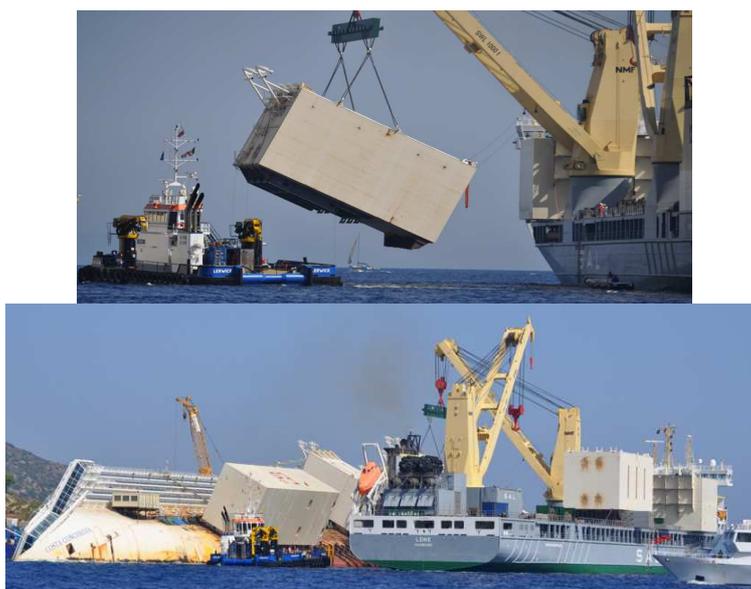
Figura 4. Lavori di posizionamento dei cassoni da parte della nave SAL/Lone.

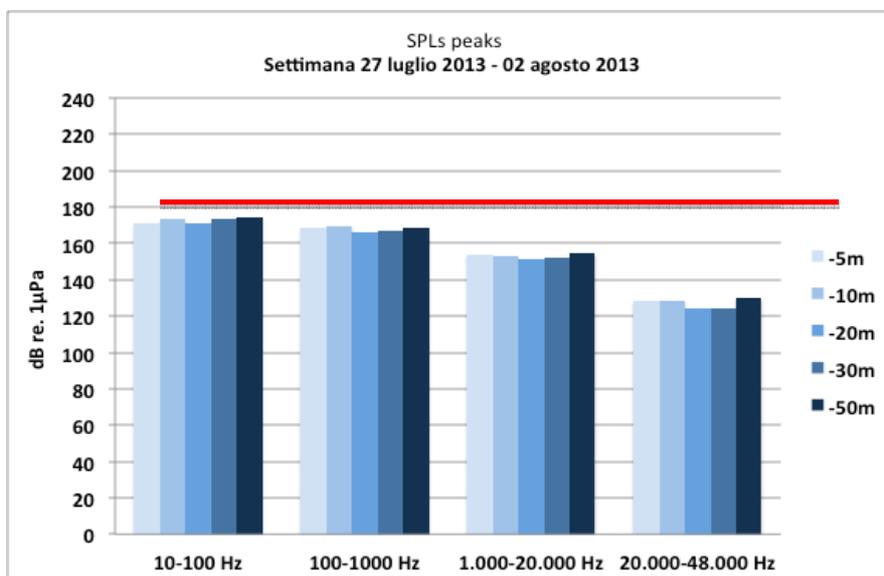
- Per quanto riguarda i valori di picco (**Peak sound level**), utili alla rappresentazione del rumore provocato dal traffico delle imbarcazioni e dall'attività di cantiere, i valori delle 10 stazioni campionate durante la settimana sono riportati in Figura 5. I valori sono entro i 180 dB (soglia per i danni fisici qualora vengano rilevati cetacei nella EZ, ovvero entro il raggio di 1000m dalla nave) e oltre i 160 dB (soglia per effetti comportamentali qualora vengano rilevati cetacei nella EZ, ovvero entro il raggio di 1000m dalla nave) nella banda di frequenza più bassa (10-100 Hz). La propagazione dei rumori (e quindi la loro percezione) su queste frequenze avviene per lunghe distanze (range 10-25km).

Figura 5. Peak sound level: andamento medio dei valori alle varie profondità per le diverse bande di frequenza nelle 10 stazioni campionate (per la zona di esclusione di 1000m dalla nave, la barra rossa rappresenta il valore soglia per i danni fisici ai cetacei).

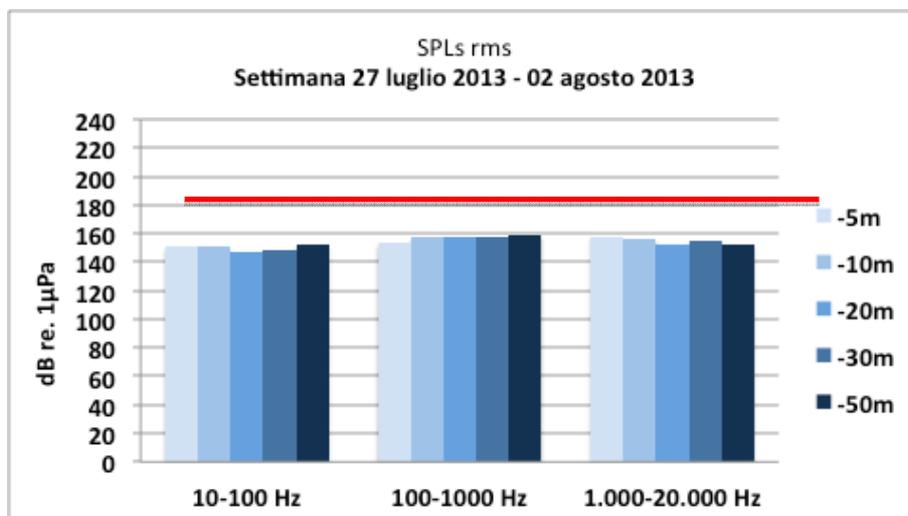
- Per quanto riguarda i valori di rms (**Root Mean Square** sound level), utili a caratterizzare lo scenario acustico in presenza di suoni impulsivi quasi-periodici come il martello, i valori delle 10 stazioni campionate durante la settimana sono riportati in Figura 6. Sono stati generalmente rilevati valori al di sotto dei 180 dB (soglia per i danni fisici qualora vengano rilevati cetacei nella EZ, ovvero entro il raggio di 1000m dalla nave) e entro i 160 dB (soglia per effetti comportamentali qualora vengano rilevati cetacei nella EZ, ovvero entro il raggio di 1000m dalla nave) nella banda di frequenza più bassa (10-100 Hz).

Figura 6. Rms sound level: andamento medio dei valori alle varie profondità per le diverse bande di frequenza nelle 10 stazioni campionate (per la zona di esclusione di 1000m dalla nave, la barra rossa rappresenta il valore soglia per i danni fisici ai cetacei).

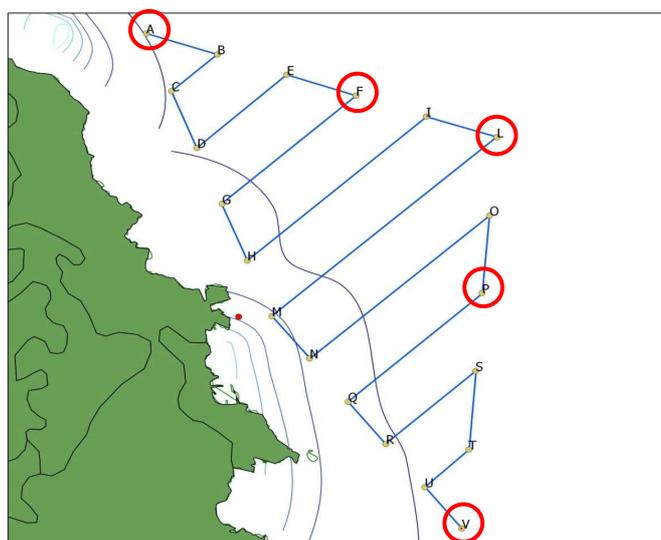
- Il metodo di acquisizione dei dati acustici prevede che durante il transetto del monitoraggio visivo a Nord (A-B-C-D-E-F-G-H-I-L), siano effettuate 2 tappe di ascolto/registrazione presso i punti A, F e/o L e durante il transetto a Sud (L-M-N-O-P-Q-R-S-T-U-V) presso i punti V e P (vedi figura 7); tuttavia, a seconda delle condizioni meteo-marine, questo schema generale può subire variazioni.

- L'idrofono è posizionato a 2 profondità, ovvero a 5 e a 30 metri, gain 20, e ciascuna registrazione ha la durata di 5 minuti.

Figura 7. Punti di rilevazione acustica lungo il transetto del monitoraggio visivo.

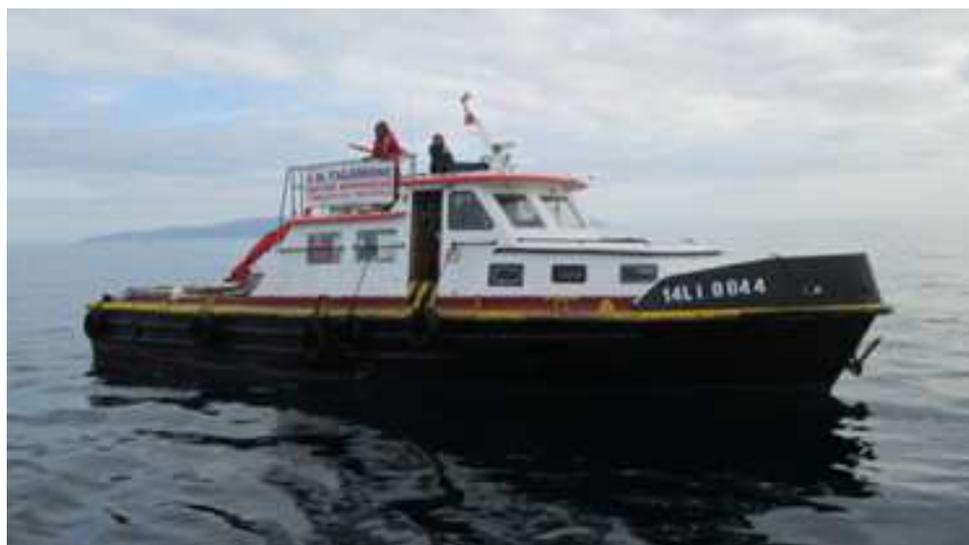
Figura 8. Piattaforma 'Cerboli' utilizzata per le attività di avvistamento cetacei.

- Il monitoraggio visivo della presenza dei cetacei nell'area viene generalmente effettuato a occhio nudo da MMO qualificati e certificati a bordo di una imbarcazione dedicata, utilizzando binocoli e apposite schede di avvistamento.
- Questa settimana per il monitoraggio è stata utilizzata l'imbarcazione 'Cerboli' (Figura 8).
- Per effettuare il monitoraggio quando lo stato del mare non consente l'uscita della barca è stata opportunamente individuata una postazione fissa (Figura 9), situata a una altitudine di 74m slm.
- Questa settimana **il monitoraggio è stato condotto esclusivamente in mare** (Tabella 4).

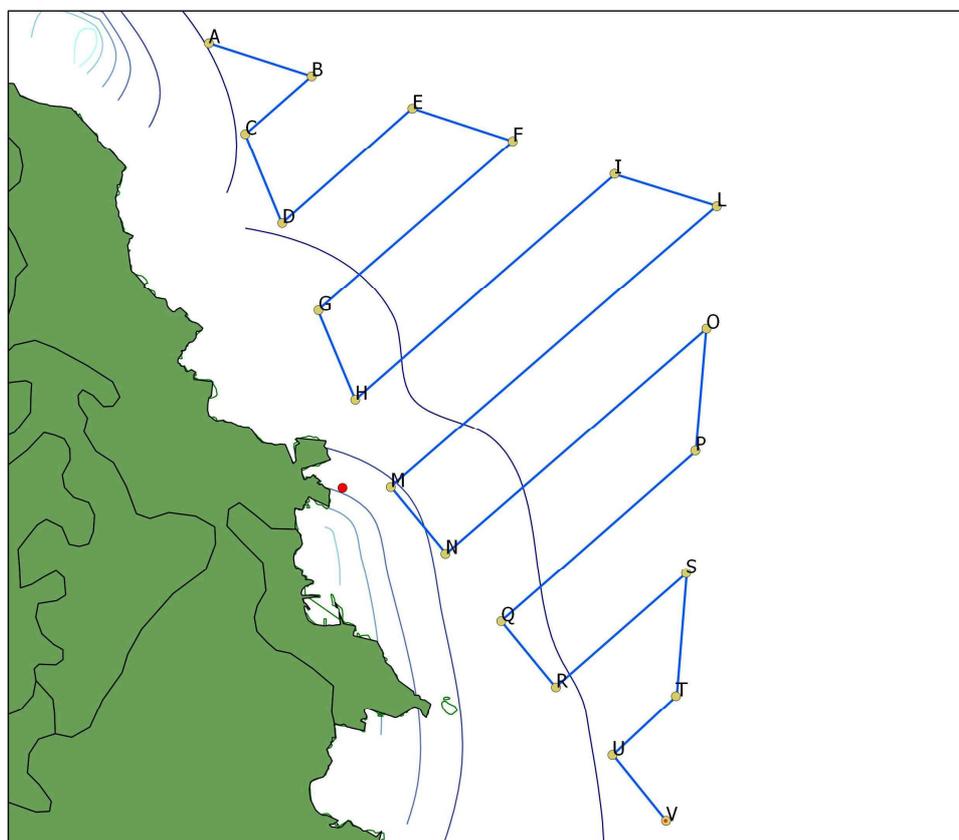
- Il piano di lavoro prevede che durante la settimana sia quotidianamente osservata in dettaglio l'area dei 500-1000m intorno alla nave e che venga monitorata (a bordo dell'imbarcazione) anche una zona buffer entro il 2500m; non sono state condotte osservazioni in caso di condizioni meteo-marine tali da non garantire il corretto svolgimento del campionamento e la sicurezza degli operatori.
- In caso del monitoraggio da barca, le rotte seguite includevano: la EZ, le stazioni acustiche da campionare e, nell'ambito del raggio dei 2500m dalla nave, il transetto lineare riportato in Figura 10.

Figura 10. Transetti lineari seguiti durante le attività di avvistamento cetacei.

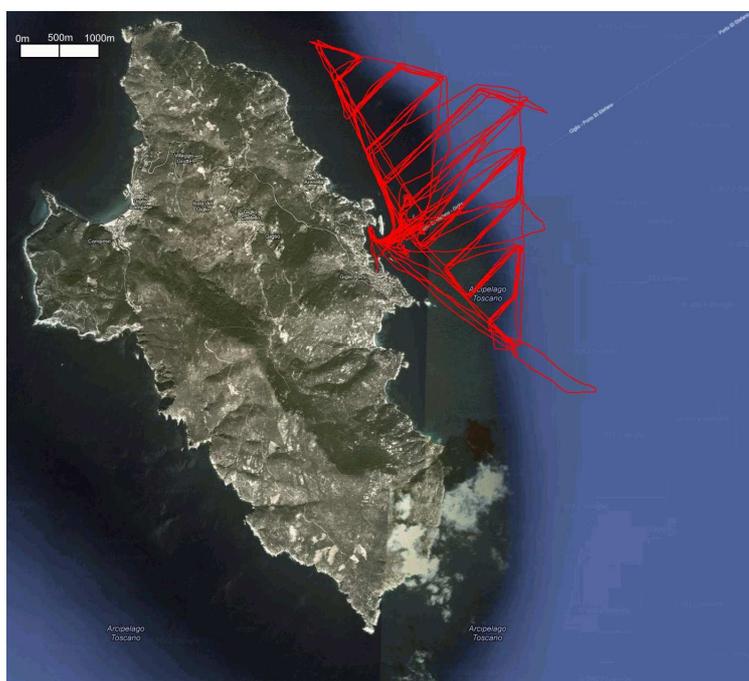
La Tabella 4 riporta la sintesi delle informazioni raccolte. Durante la settimana è stata monitorata l'intera area con periodi di osservazione in mare mattutini e pomeridiani, per **un totale di sforzo di osservazione di 1596 min e 171,15 km percorsi** (Figura 11).

Figura 11. Rotte seguite durante il monitoraggio visivo in barca (27.07.2013-02.08.2013).
