<b>Rimozione Costa Concordia</b>  <b>Relazione Settimanale</b>	<b>Rev.0</b>	Pag. 1/36
---	--	--------------	-----------

<b>Redatta da:</b> Costa Crociere	<b>Luogo:</b> Isola del Giglio	<b>Data:</b> 10/08/2013
<b>Destinatari:</b> Osservatorio di monitoraggio		
<b>Titolo:</b> Rapporto settimanale per Osservatorio di monitoraggio

## Attività svolte – Isola del Giglio, 03-09 agosto

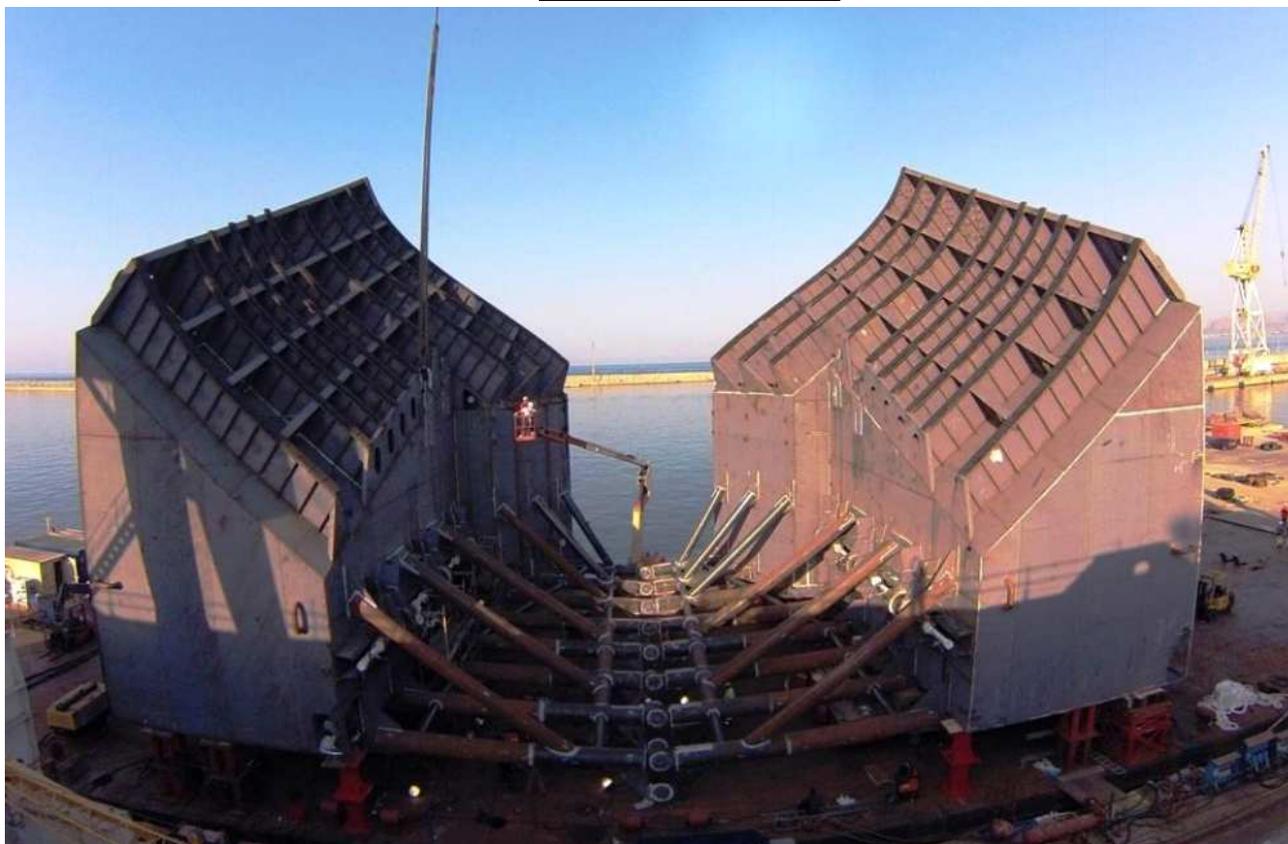
*Blister pronti per trasferimento dal cantiere di Palermo in area di lavoro*

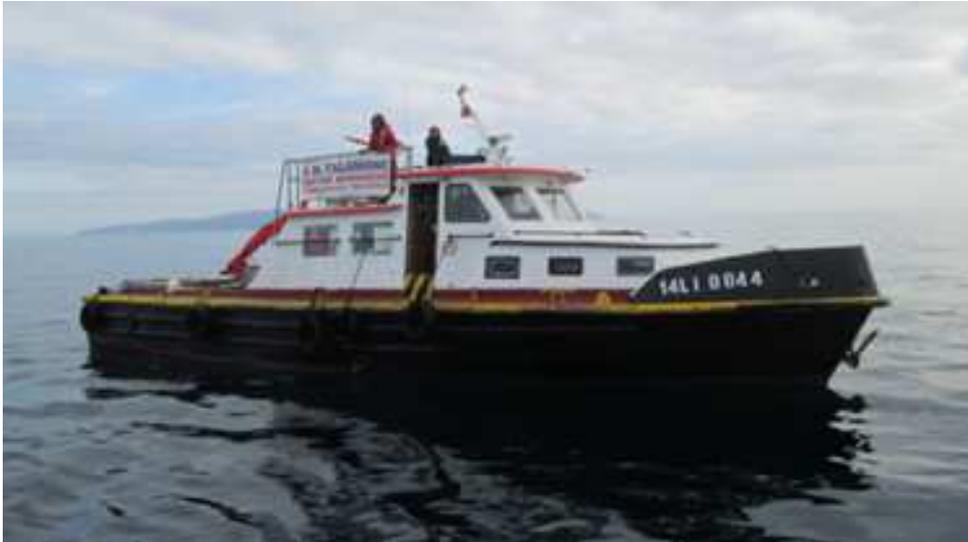
**Figura 7. Piattaforma 'Cerboli' utilizzata per le attività di avvistamento cetacei.**

- Il monitoraggio visivo della presenza dei cetacei nell'area viene generalmente effettuato a occhio nudo da MMO qualificati e certificati a bordo di una imbarcazione dedicata, utilizzando binocoli e apposite schede di avvistamento.
- Questa settimana per il monitoraggio è stata utilizzata l'imbarcazione 'Cerboli' (Figura 7).
- Per effettuare il monitoraggio quando lo stato del mare non consente l'uscita della barca è stata opportunamente individuata una postazione fissa (Figura 8), situata a una altitudine di 74m slm.
- Questa settimana **il monitoraggio è stato condotto esclusivamente in mare** (Tabella 4).

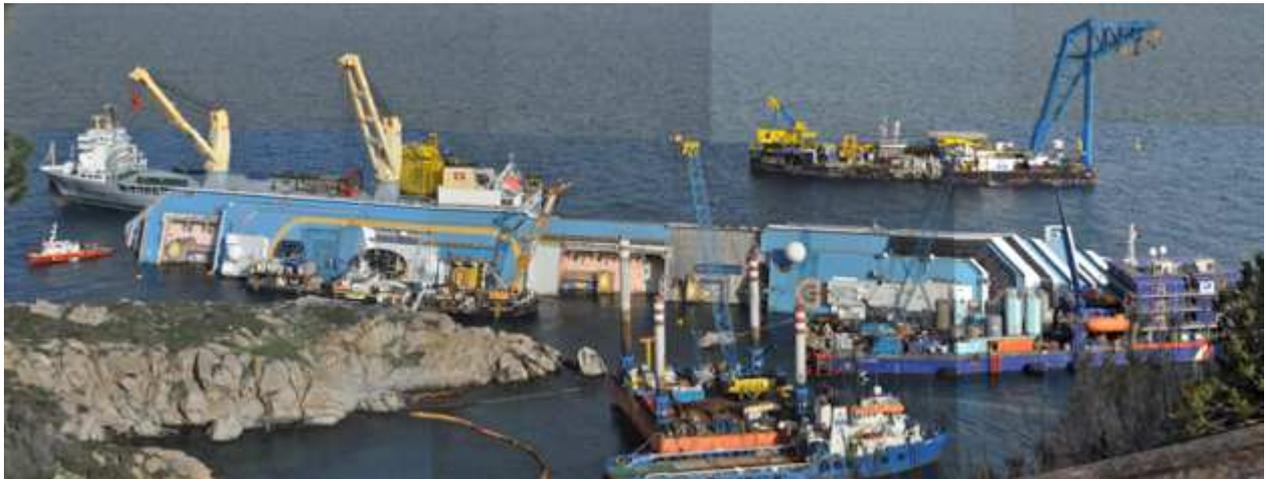
**Figura 8. Postazione a terra per le attività di avvistamento cetacei (N 42° 21' 53.0" E 010° 55' 00.5")**

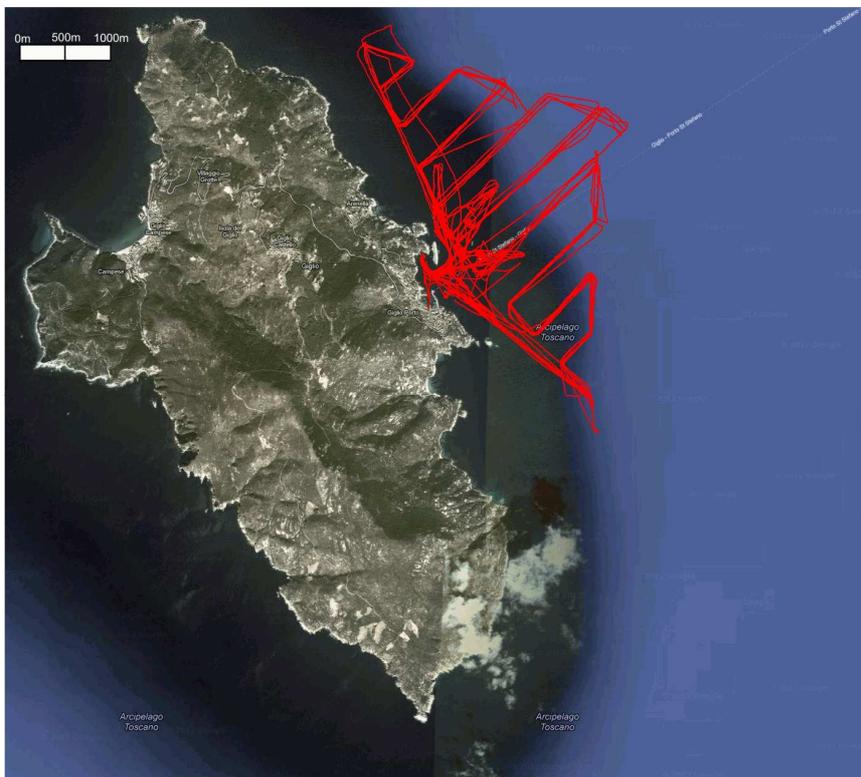
La Tabella 4 riporta la sintesi delle informazioni raccolte. Durante la settimana è stata monitorata l'intera area con periodi di osservazione in mare mattutini e pomeridiani, per **un totale di sforzo di osservazione di 1800 min e 179,05 km percorsi** (Figura 10).

**Figura 10. Rotte seguite durante il monitoraggio visivo in barca (03.08.2013 – 09.08.2013).**
