<b>Rimozione Costa Concordia</b>  <b>Relazione Settimanale</b>	<b>Rev.0</b>	Pag. 1/38
---	--	--------------	-----------

<b>Redatta da:</b> Costa Crociere	<b>Luogo:</b> Isola del Giglio	<b>Data:</b> 14/09/2013
<b>Destinatari:</b> Osservatorio di monitoraggio		
<b>Titolo:</b> Rapporto settimanale per Osservatorio di monitoraggio

## Attività svolte – Isola del Giglio, 07-13 settembre

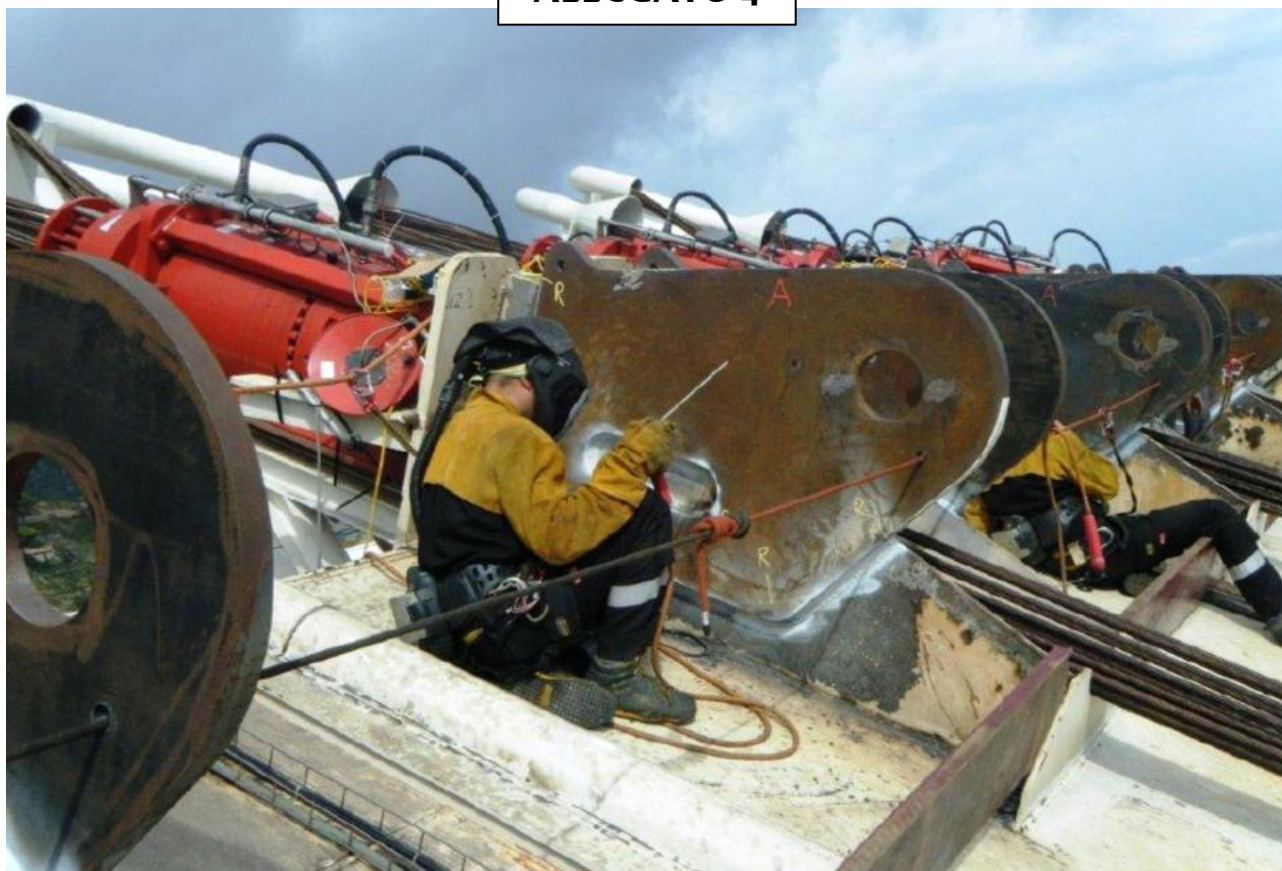
*Sopra: Saldatura Basi per martinetti (Cheek Plates) installati sopra i cassoni di spinta*  
*Sotto: Veduta aerea*

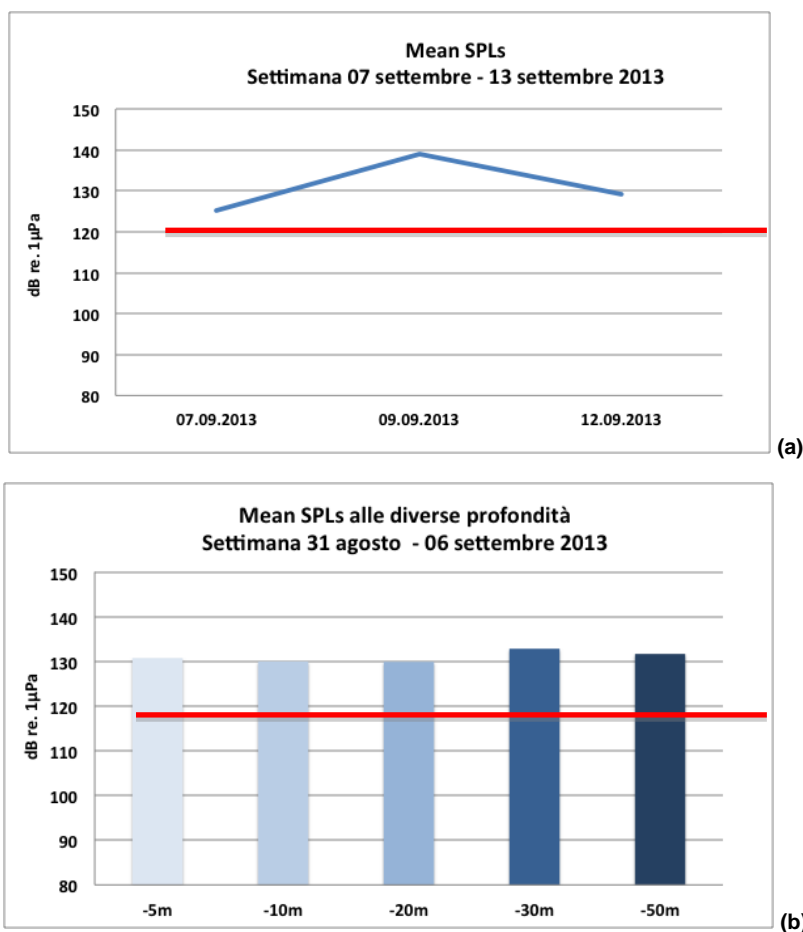
- Per quanto riguarda il **Mean sound level**, utile alla rappresentazione del rumore di fondo, il trend della settimana relativo alle 6 stazioni campionate (Tabella 1) è riportato in Figura 3. Anche questa settimana valori sono generalmente **al di sopra della soglia di 120 dB** nell'ambito della EZ di 1000m dalla nave, principalmente a causa dell'utilizzo del martello idraulico (*jackhammer*) e delle operazioni di drilling, del notevole dinamismo e movimento dei mezzi navali di lavoro (soprattutto rimorchiatori, ma anche barche a motore, etc) nonché del passaggio dei traghetti e delle imbarcazioni da diporto.

**Figura 3. Mean Sound Level: andamento medio dei valori registrati nella settimana (a) e alle diverse profondità (b) (per la zona di esclusione di 1000m dalla nave, la barra rossa rappresenta il valore soglia).**

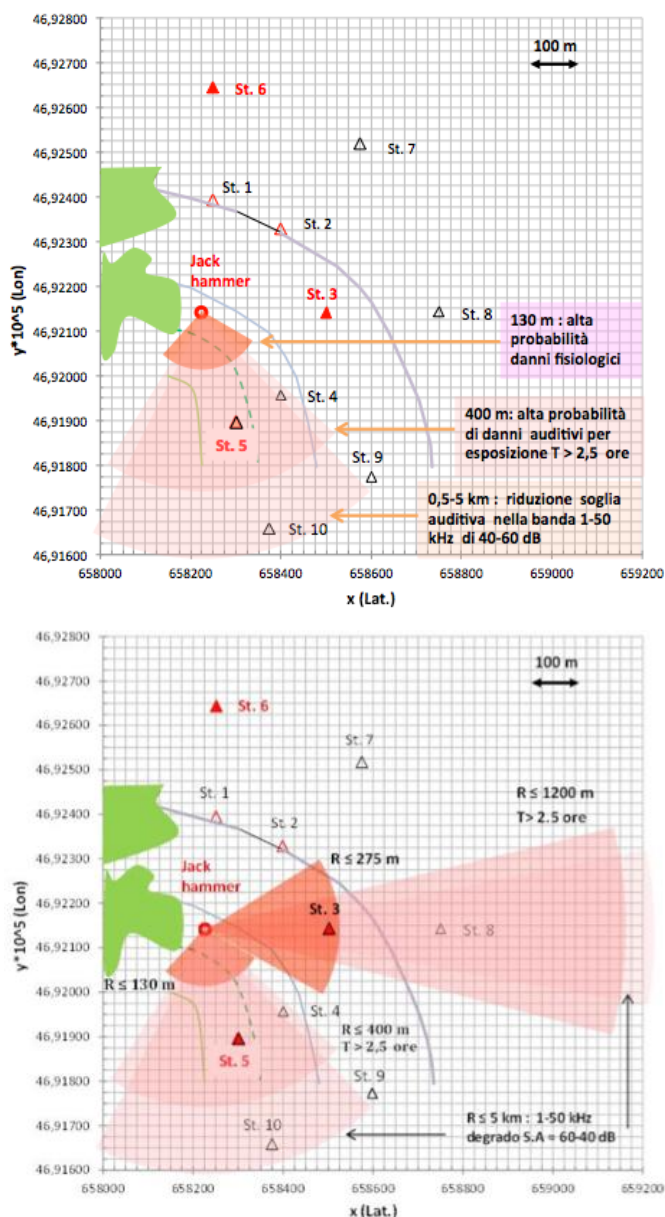
- b) se gli animali sono avvistati entro il raggio di 400m dalla stazione 5 e di 1200m dalla stazione 3, esiste una alta probabilità di effetti fisiologici (danni permanenti al loro sistema auditivo) per una esposizione continua di più di 2,5 ore

- c) se gli animali sono avvistati entro i 5000m di raggio da entrambe le stazioni, può verificarsi una riduzione temporanea della loro soglia auditiva di 40-60 dB nella banda 1-50kHz.

Figura 4. Schematizzazione delle zone critiche intorno alle stazioni 3 e 5, che dovrebbero essere monitorate prima e durante l'attività del martello idraulico. Da notare che la zona attorno alla stazione 3 riguarda lo strato superficiale della colonna d'acqua ( $\leq 10$  m), mentre la zona attorno alla stazione 5 lo strato profondo ( $\geq 20$ m).

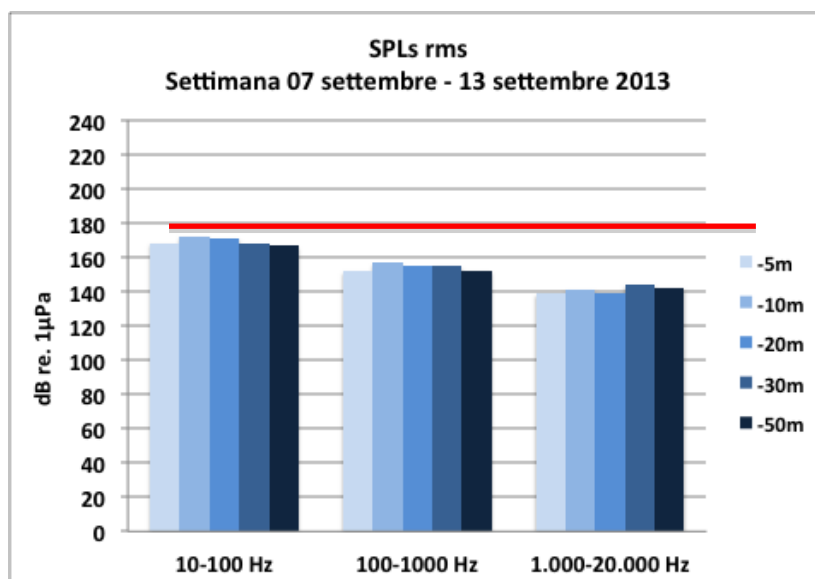
- Per quanto riguarda i valori di rms (**Root Mean Square** sound level), utili a caratterizzare lo scenario acustico in presenza di suoni impulsivi quasi-periodici come il martello, i valori delle 6 stazioni campionate durante la settimana sono riportati in Figura 6. Sono stati generalmente rilevati valori al di sotto dei 180 dB (soglia per i danni fisici qualora vengano rilevati cetacei nella EZ, ovvero entro il raggio di 1000m dalla nave), tranne il giorno 9 settembre 2013, e entro i 160 dB (soglia per effetti comportamentali qualora vengano rilevati cetacei nella EZ, ovvero entro il raggio di 1000m dalla nave) nella banda di frequenza più bassa (10-100 Hz).

Figura 6. Rms sound level: andamento medio dei valori alle varie profondità per le diverse bande di frequenza nelle 6 stazioni campionate (per la zona di esclusione di 1000m dalla nave, la barra rossa rappresenta il valore soglia per i danni fisici ai cetacei).

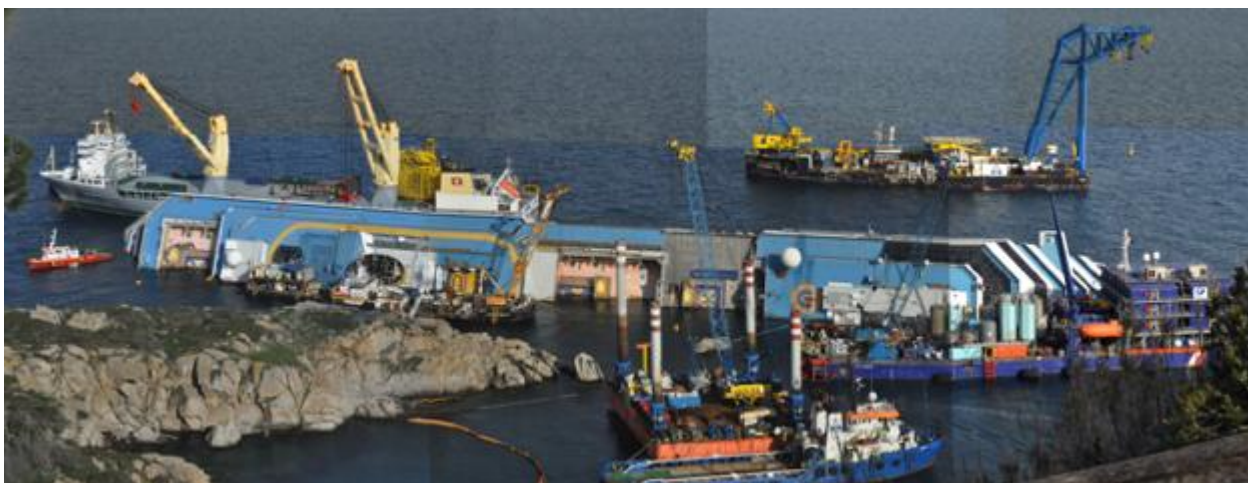
Figura 8. Postazione a terra per le attività di avvistamento cetacei (N 42° 21' 53.0" E 010° 55' 00.5")

- Il monitoraggio visivo della presenza dei cetacei nell'area viene generalmente effettuato a occhio nudo da MMO qualificati e certificati a bordo di una imbarcazione dedicata, utilizzando binocoli e apposite schede di avvistamento.
- Questa settimana per il monitoraggio è stata utilizzata l'imbarcazione 'Immacolata Madre'.
- Per effettuare il monitoraggio quando lo stato del mare non consente l'uscita della barca è stata opportunamente individuata una postazione fissa (Figura 8), situata a una altitudine di 74m slm.
- Questa settimana **il monitoraggio è stato condotto esclusivamente in mare** (Tabella 4).

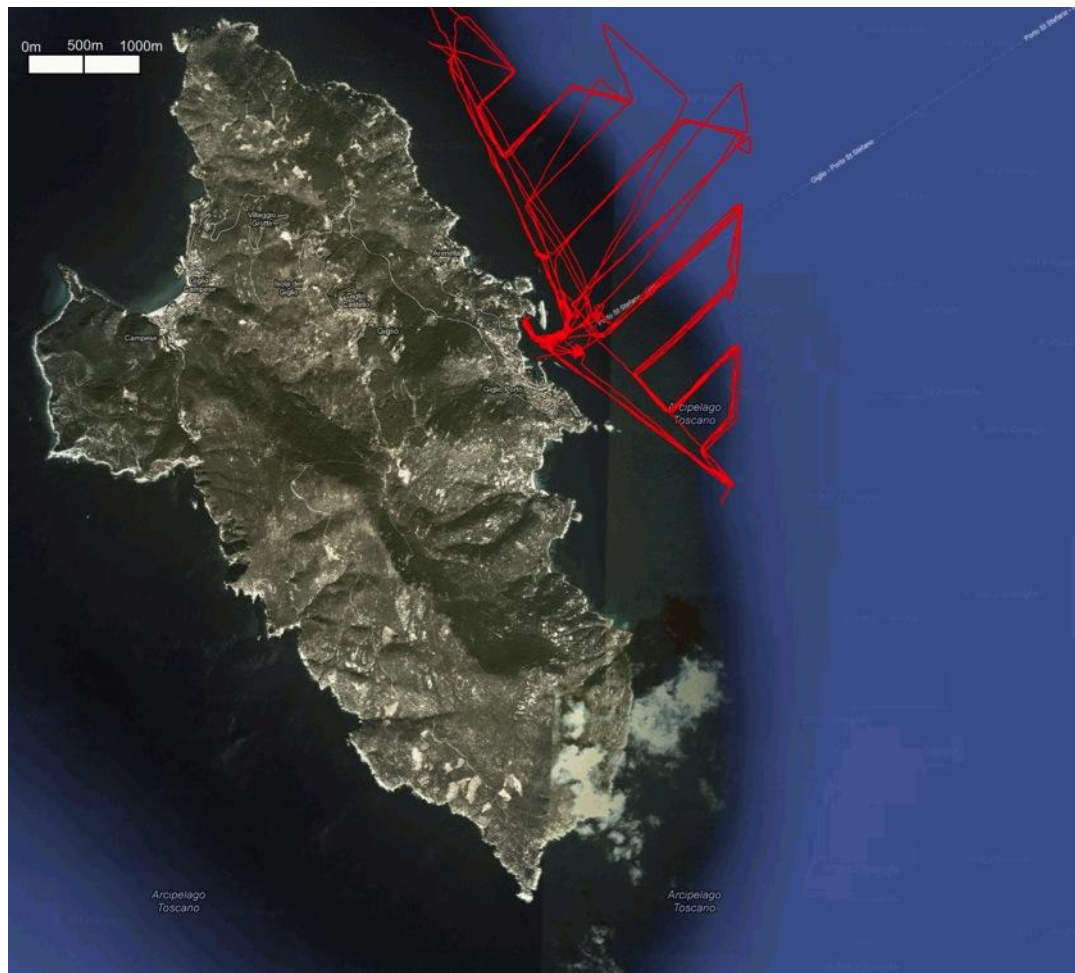
La Tabella 4 riporta la sintesi delle informazioni raccolte. Durante la settimana è stata monitorata l'intera area a 2500m di distanza dalla Costa Concordia con periodi di osservazione in mare mattutini e pomeridiani e **non è stato effettuato alcun avvistamento né nella zona di esclusione, né nel raggio di 2500 dalla nave. Lo sforzo di osservazione totale è di 1224 min e di 124,07 km percorsi** (Figura 10).

**Figura 10. Rotte seguite durante il monitoraggio visivo in barca (07.09.2013 – 13.09.2013).**
