Rimozione Costa Concordia Relazione Settimanale	Rev.0	Pag. 1/36
---	--	--------------	-----------

Redatta da: Costa Crociere	Luogo: Isola del Giglio	Data: 28/09/2013
Destinatari: Osservatorio di monitoraggio		
Titolo: Rapporto settimanale per Osservatorio di monitoraggio

Attività svolte – Isola del Giglio, 21-27 settembre

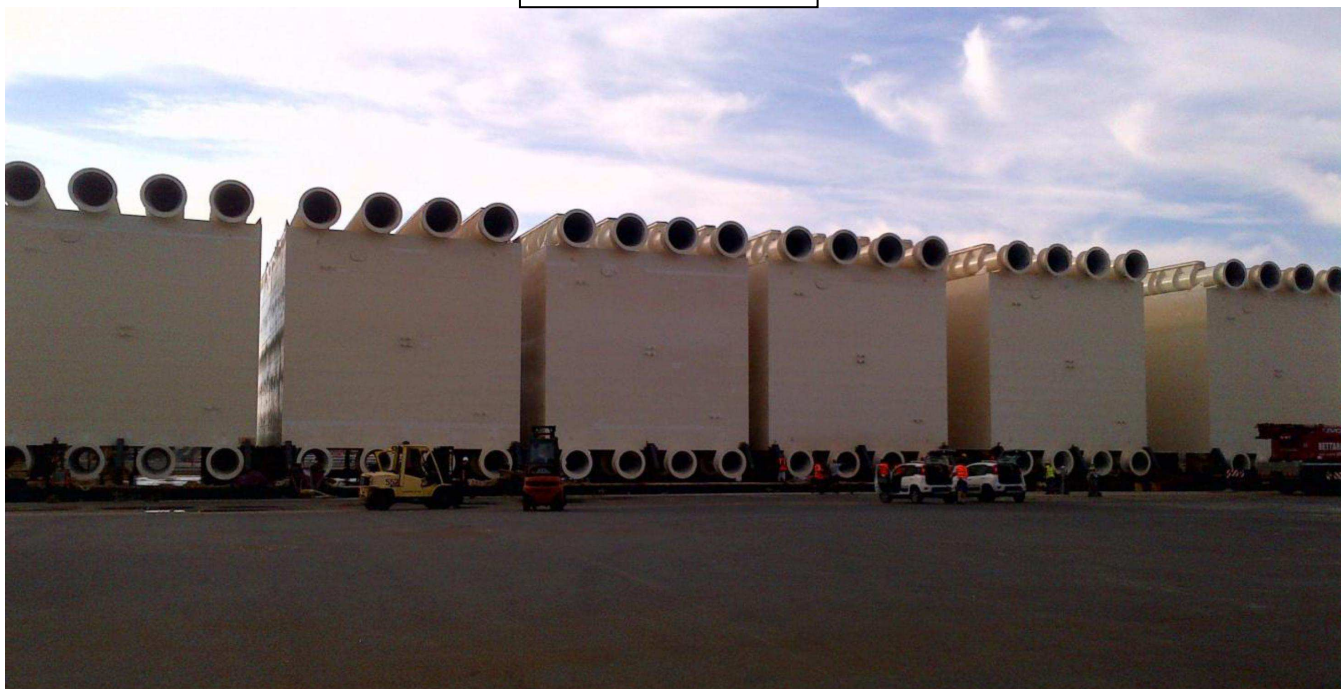
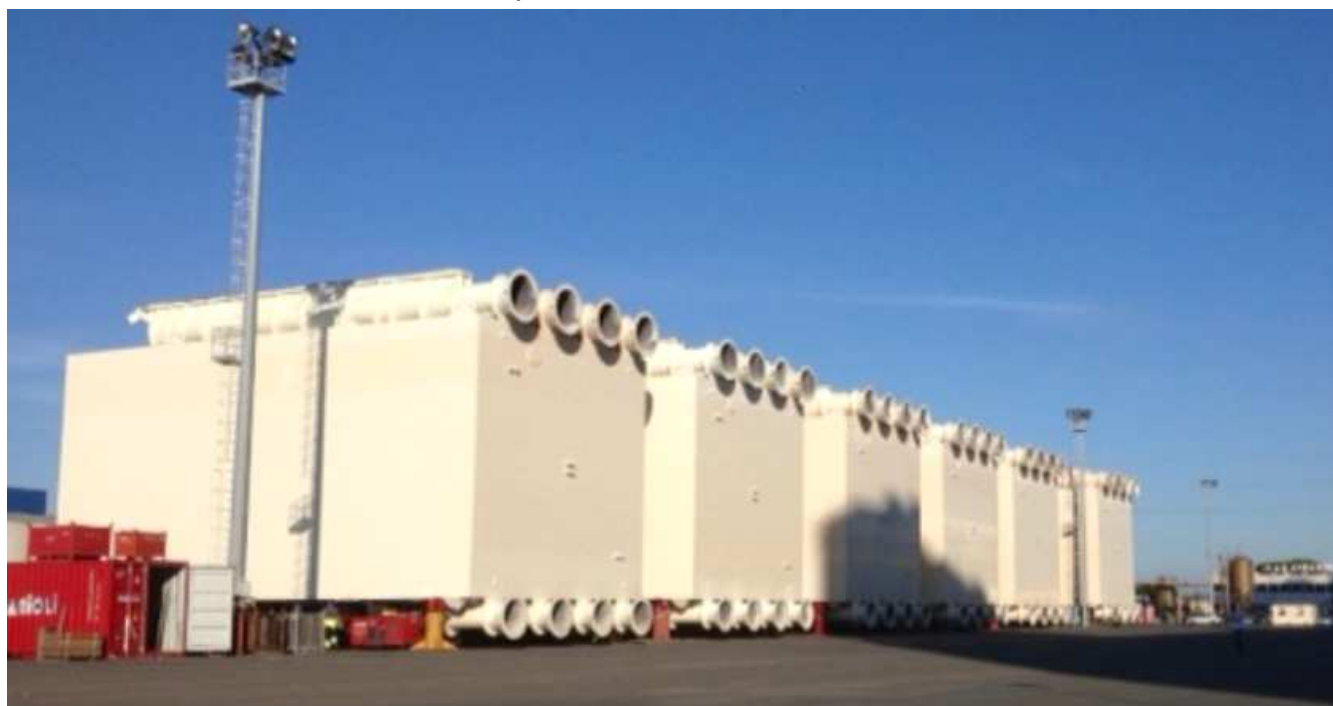
Cassoni di Spinta S4, S5, S6, S10, S11, S12 a Livorno

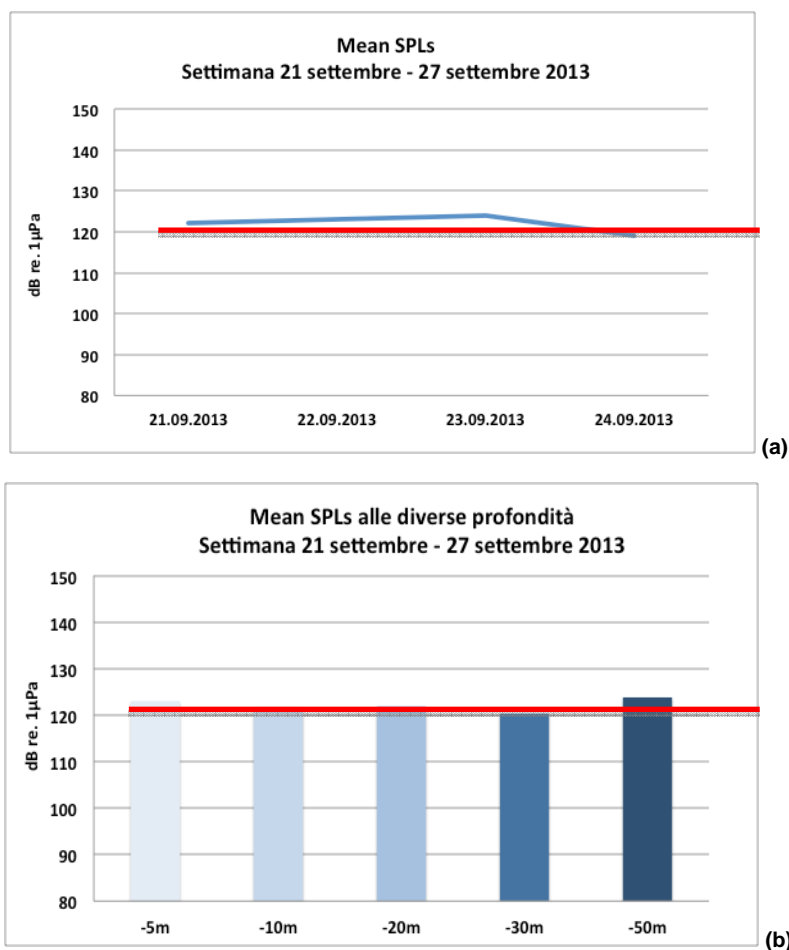
Figura 3. Mean Sound Level: andamento medio dei valori registrati nella settimana (a) e alle diverse profondità (b) (per la zona di esclusione di 1000m dalla nave, la barra rossa rappresenta il valore soglia).

- Per quanto riguarda il **Mean sound level**, utile alla rappresentazione del rumore di fondo, il trend della settimana relativo alle 6 stazioni campionate (Tabella 1) è riportato in Figura 3. Questa settimana i valori sono generalmente **entro la soglia di 120 dB (o lievemente superiori)** nell'ambito della EZ di 1000m dalla nave.

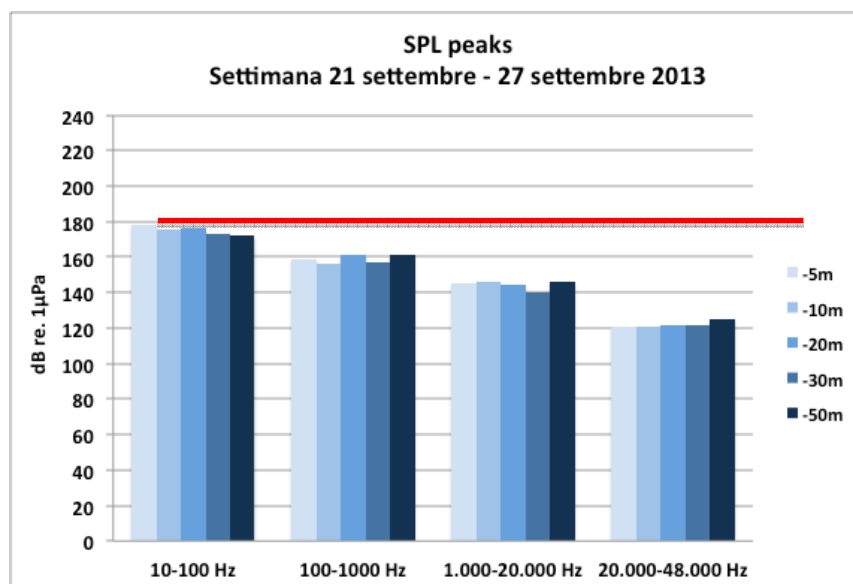
Figura 4. Peak sound level: andamento medio dei valori alle varie profondità per le diverse bande di frequenza nelle 6 stazioni campionate (per la zona di esclusione di 1000m dalla nave, la barra rossa rappresenta il valore soglia per i danni fisici ai cetacei).

- Per quanto riguarda i valori di picco (**Peak sound level**), utili alla rappresentazione del rumore provocato dal traffico delle imbarcazioni e dall'attività di cantiere, i valori delle 6 stazioni campionate durante la settimana sono riportati in Figura 4. I valori medi settimanali sono entro i 180 dB (soglia per i danni fisici qualora vengano rilevati cetacei nella EZ, ovvero entro il raggio di 1000m dalla nave) e oltre i 160 dB (soglia per effetti comportamentali qualora vengano rilevati cetacei nella EZ, ovvero entro il raggio di 1000m dalla nave) nella banda di frequenza più bassa (10-100 Hz). La propagazione dei rumori (e quindi la loro percezione) su queste frequenze avviene per lunghe distanze (range 10-25km).

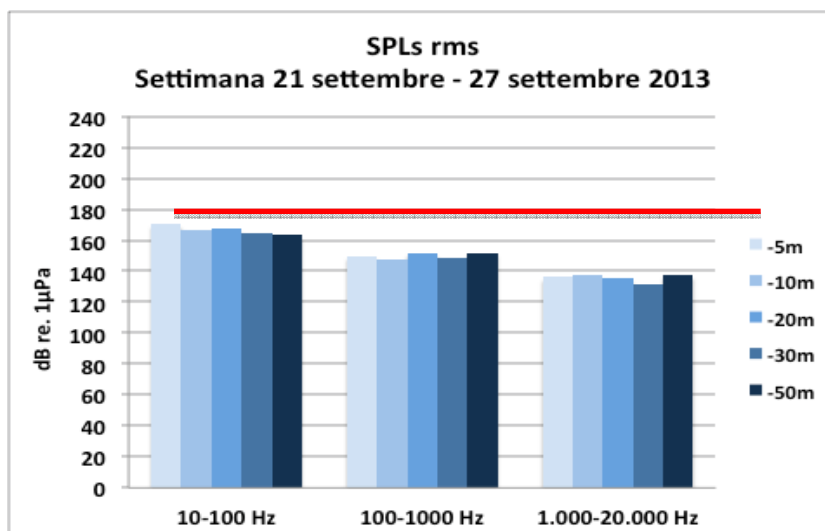
Figura 5. Rms sound level: andamento medio dei valori alle varie profondità per le diverse bande di frequenza nelle 6 stazioni campionate (per la zona di esclusione di 1000m dalla nave, la barra rossa rappresenta il valore soglia per i danni fisici ai cetacei).

- Per quanto riguarda i valori di rms (**Root Mean Square** sound level), utili a caratterizzare lo scenario acustico in presenza di suoni impulsivi quasi-periodici come il martello, i valori delle 6 stazioni campionate durante la settimana sono riportati in Figura 5. Sono stati generalmente rilevati valori al di sotto dei 180 dB (soglia per i danni fisici qualora vengano rilevati cetacei nella EZ, ovvero entro il raggio di 1000m dalla nave) e entro i 160 dB (soglia per effetti comportamentali qualora vengano rilevati cetacei nella EZ, ovvero entro il raggio di 1000m dalla nave) nella banda di frequenza più bassa (10-100 Hz).

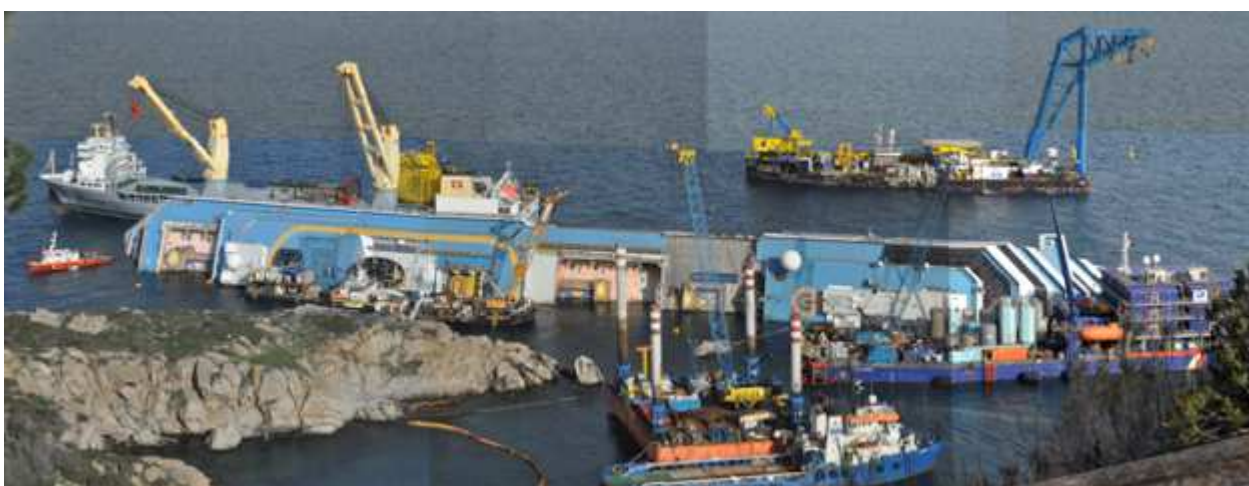
Figura 7. Postazione a terra per le attività di avvistamento cetacei (N 42° 21' 53.0" E 010° 55' 00.5")

- Il monitoraggio visivo della presenza dei cetacei nell'area viene generalmente effettuato a occhio nudo da MMO qualificati e certificati a bordo di una imbarcazione dedicata, utilizzando binocoli e apposite schede di avvistamento.
- Questa settimana per il monitoraggio è stata utilizzata l'imbarcazione 'Spirit'.
- Per effettuare il monitoraggio quando lo stato del mare non consente l'uscita della barca è stata opportunamente individuata una postazione fissa (Figura 7), situata a una altitudine di 74m slm.
- Questa settimana **il monitoraggio è stato condotto esclusivamente in mare** (Tabella 4).

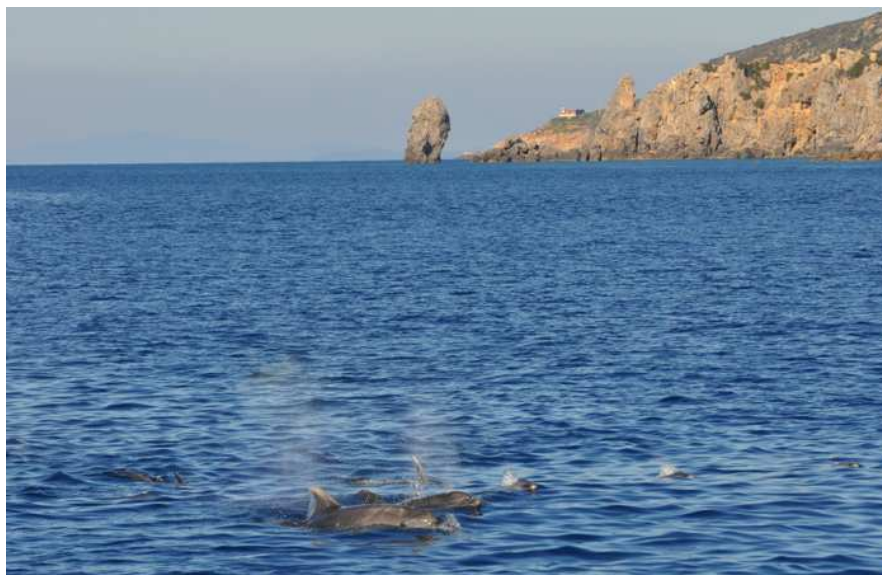
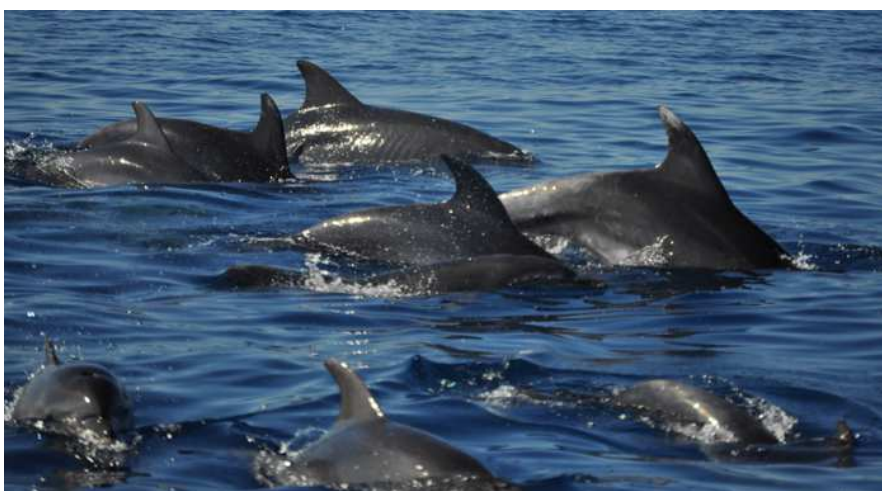
Figura 9. Individui di tursiopo (*Tursiops truncatus*) avvistati il giorno 24 settembre 2013.

Non è stato effettuato alcun avvistamento nella zona di esclusione mentre è stato effettuato un avvistamento il giorno 24 settembre in prossimità di Campese (Figure 9 e 10; Tabella 5).
