<b>Rimozione Costa Concordia</b>  <b>Relazione Settimanale</b>	<b>Rev.0</b>	Pag. 1/34
---	--	--------------	-----------

<b>Redatta da:</b> Costa Crociere	<b>Luogo:</b> Isola del Giglio	<b>Data:</b> 12/10/2013
<b>Destinatari:</b> Osservatorio di monitoraggio		
<b>Titolo:</b> Rapporto settimanale per Osservatorio di monitoraggio

**UNDERWATER NOISE AND CETACEAN MONITORING**

**Report di attività, 05 ottobre – 11 ottobre 2013**

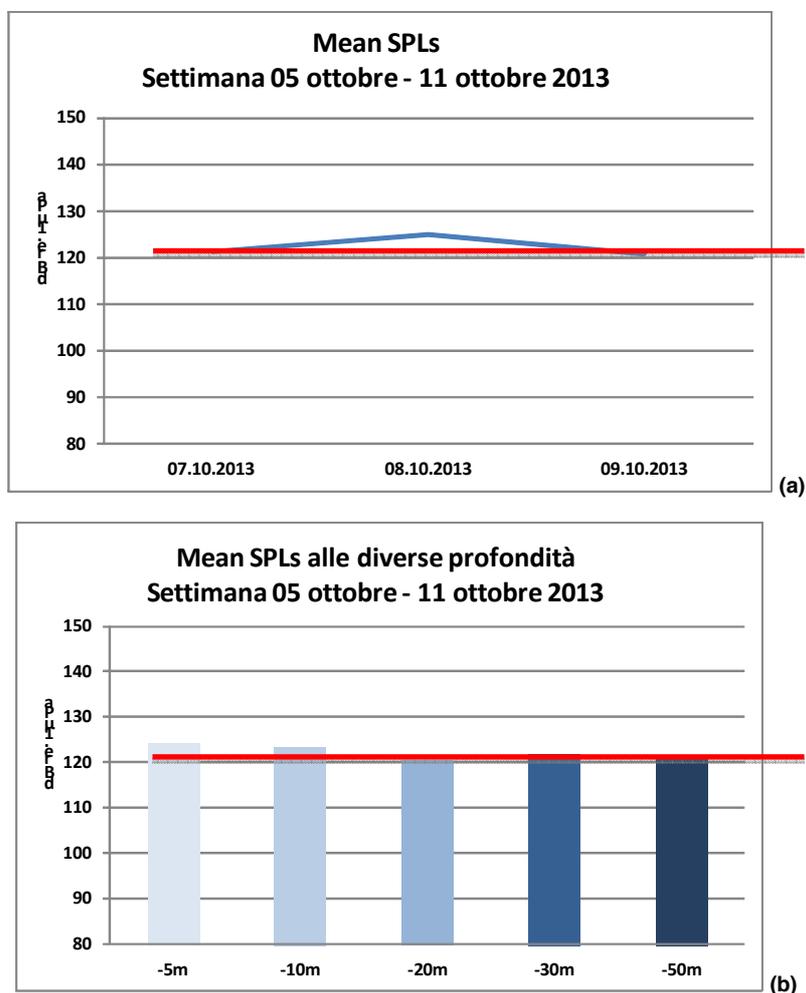
**Figura 3. Mean Sound Level: andamento medio dei valori registrati nella settimana (a) e alle diverse profondità (b) (per la zona di esclusione di 1000m dalla nave, la barra rossa rappresenta il valore soglia).**

- Per quanto riguarda il **Mean sound level**, utile alla rappresentazione del rumore di fondo, il trend della settimana relativo alle 3 stazioni campionate (Tabella 1) è riportato in Figura 3. Questa settimana i valori sono generalmente **entro la soglia di 120 dB** (o poco superiori) nell'ambito della EZ di 1000m dalla nave.

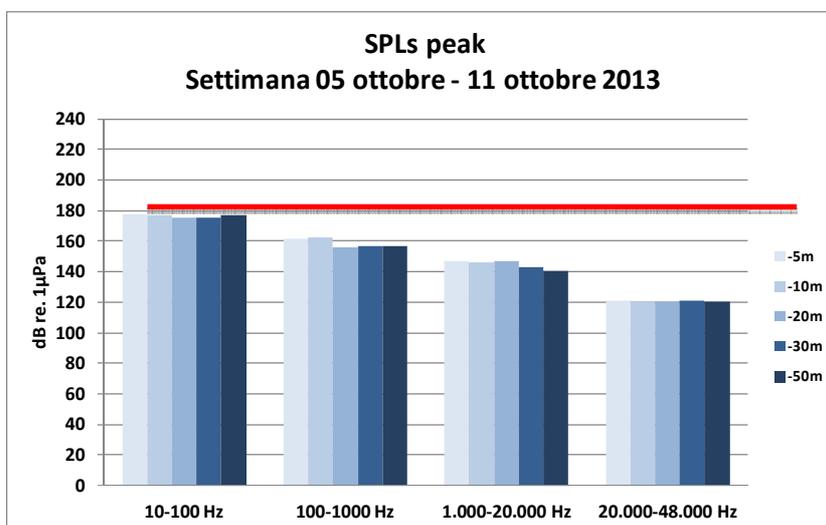
**Figura 4. Peak sound level: andamento medio dei valori alle varie profondità per le diverse bande di frequenza nelle 5 stazioni campionate (per la zona di esclusione di 1000m dalla nave, la barra rossa rappresenta il valore soglia per i danni fisici ai cetacei).**

- Per quanto riguarda i valori di picco (**Peak sound level**), utili alla rappresentazione del rumore provocato dal traffico delle imbarcazioni e dall'attività di cantiere, i valori delle 5 stazioni campionate durante la settimana sono riportati in Figura 4. I valori medi settimanali sono entro i 180 dB (soglia per i danni fisici qualora vengano rilevati cetacei nella EZ, ovvero entro il raggio di 1000m dalla nave) e oltre i 160 dB (soglia per effetti comportamentali qualora vengano rilevati cetacei nella EZ, ovvero entro il raggio di 1000m dalla nave) nella banda di frequenza più bassa (10-100 Hz). La propagazione dei rumori (e quindi la loro percezione) su queste frequenze avviene per lunghe distanze (range 10-25km).

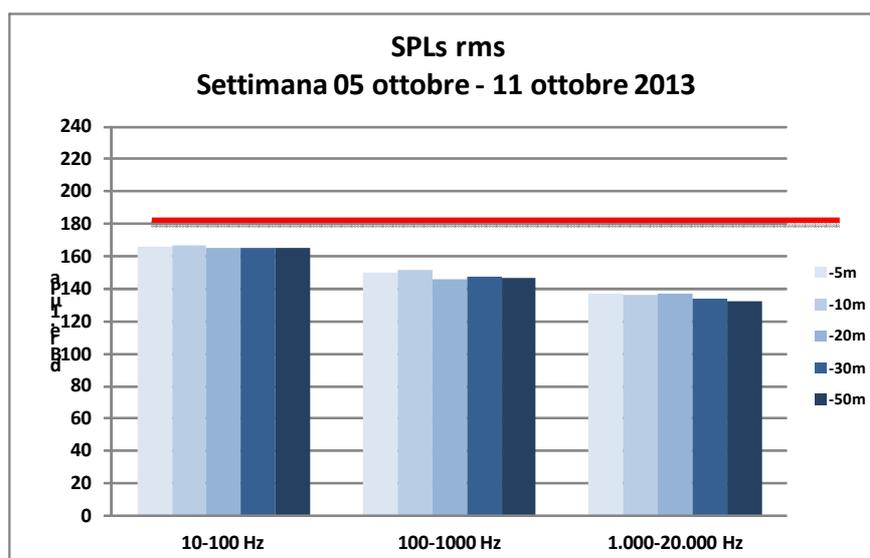
**Figura 5. Rms sound level: andamento medio dei valori alle varie profondità per le diverse bande di frequenza nelle 3 stazioni campionate (per la zona di esclusione di 1000m dalla nave, la barra rossa rappresenta il valore soglia per i danni fisici ai cetacei).**

- Per quanto riguarda i valori di rms (**Root Mean Square** sound level), utili a caratterizzare lo scenario acustico in presenza di suoni impulsivi quasi-periodici, i valori delle 5 stazioni campionate durante la settimana sono riportati in Figura 5. Sono stati generalmente rilevati valori al di sotto dei 180 dB (soglia per i danni fisici qualora vengano rilevati cetacei nella EZ, ovvero entro il raggio di 1000m dalla nave) e entro i 160 dB (soglia per effetti comportamentali qualora vengano rilevati cetacei nella EZ, ovvero entro il raggio di 1000m dalla nave) nella banda di frequenza più bassa (10-100 Hz).

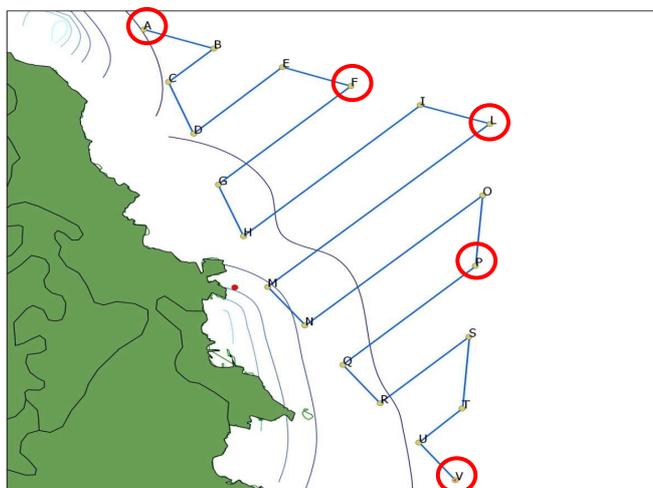
**Figura 6. Punti di rilevazione acustica lungo il transetto del monitoraggio visivo.**

- Il metodo di acquisizione dei dati acustici prevede che durante il transetto del monitoraggio visivo a Nord (A-B-C-D-E-F-G-H-I-L), siano effettuate 2 tappe di ascolto/registrazione presso i punti A, F e/o L e durante il transetto a Sud (L-M-N-O-P-Q-R-S-T-U-V) presso i punti V e P (vedi figura 6); tuttavia, a seconda delle condizioni meteo-marine, questo schema generale può subire variazioni.

- L'idrofono è posizionato a 2 profondità, ovvero a 5 e a 30 metri, gain 20, e ciascuna registrazione ha la durata di 5 minuti.

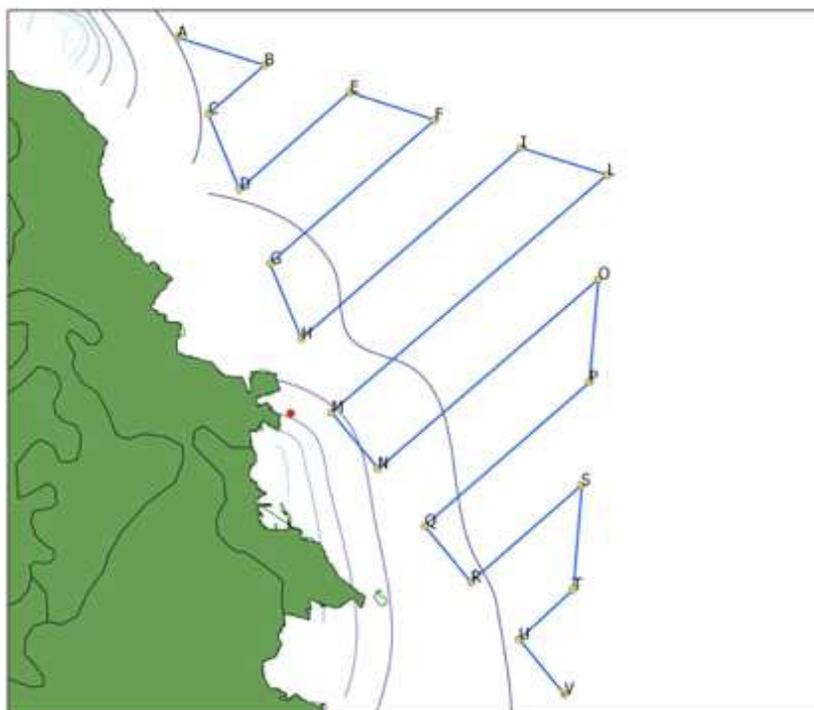
**Figura 8. Transetti lineari seguiti durante le attività di avvistamento cetacei.**

- Il piano di lavoro prevede che durante la settimana sia quotidianamente osservata in dettaglio l'area dei 500-1000m intorno alla nave e che venga monitorata (a bordo dell'imbarcazione) anche una zona buffer entro il 2500m; non sono state condotte osservazioni in caso di condizioni meteo-marine tali da non garantire il corretto svolgimento del campionamento e la sicurezza degli operatori.
- In caso del monitoraggio da barca, le rotte seguite includevano: la EZ, le stazioni acustiche da campionare e, nell'ambito del raggio dei 2500m dalla nave, il transetto lineare riportato in Figura 8.

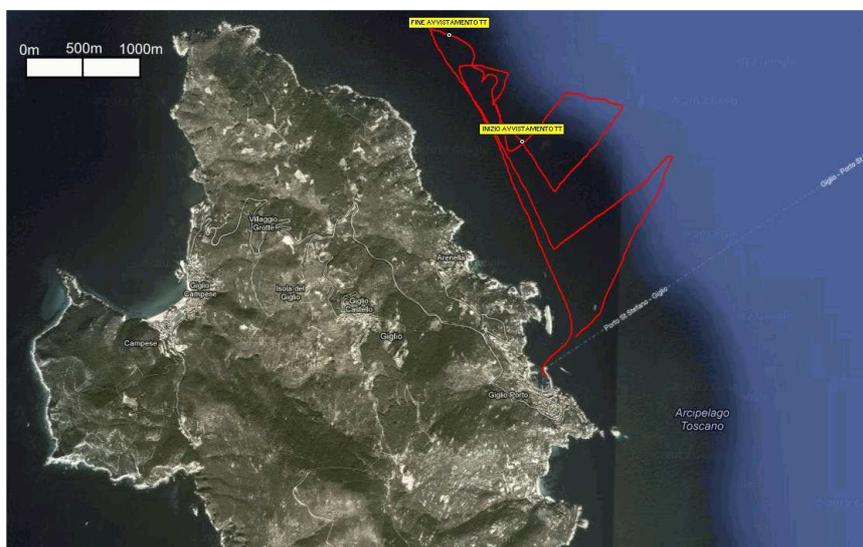
**Figura 10. Rotte seguite durante il monitoraggio visivo in barca il giorno 8 ottobre. Le etichette gialle indicano i punti di inizio e fine dell'avvistamento.**

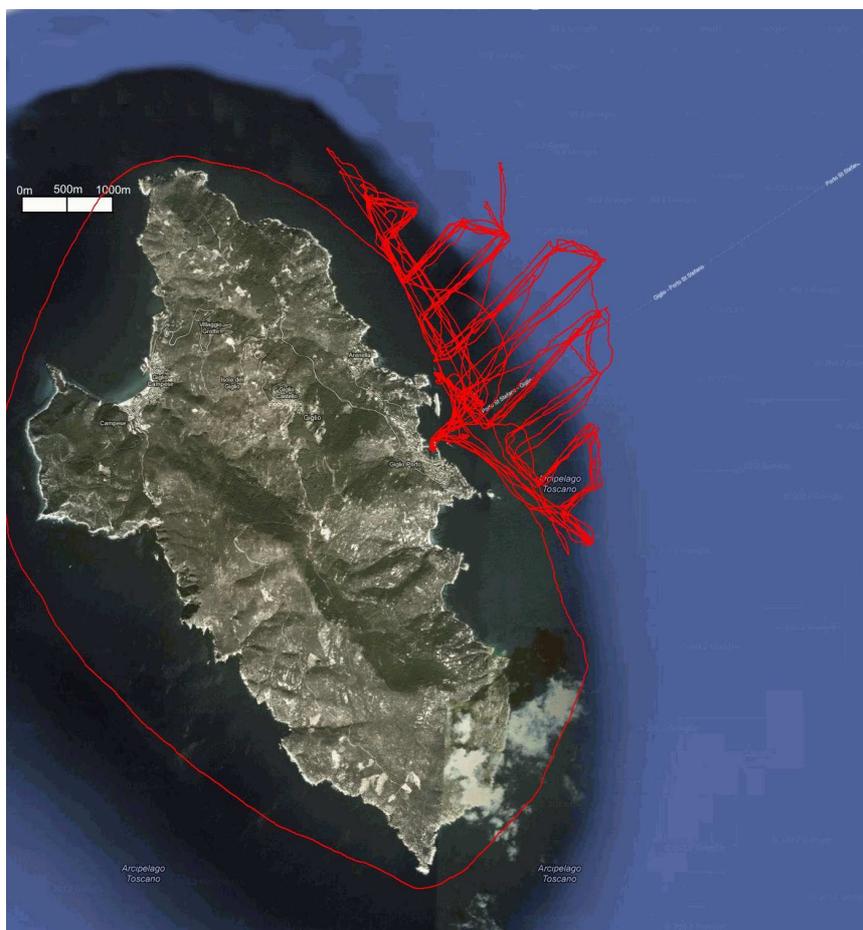
**Figura 11. Rotte seguite durante il monitoraggio visivo in barca (05.10.2013 – 11.10.2013).**
