<b>Rimozione Costa Concordia</b>  <b>Relazione Settimanale</b>	<b>Rev.0</b>	Pag. 1/35
---	--	--------------	-----------

<b>Redatta da:</b> Costa Crociere	<b>Luogo:</b> Isola del Giglio	<b>Data:</b> 19/10/2013
<b>Destinatari:</b> Osservatorio di monitoraggio		
<b>Titolo:</b> Rapporto settimanale per Osservatorio di monitoraggio

## Attività svolte – Isola del Giglio, 12-18 ottobre

## UNDERWATER NOISE AND CETACEAN MONITORING

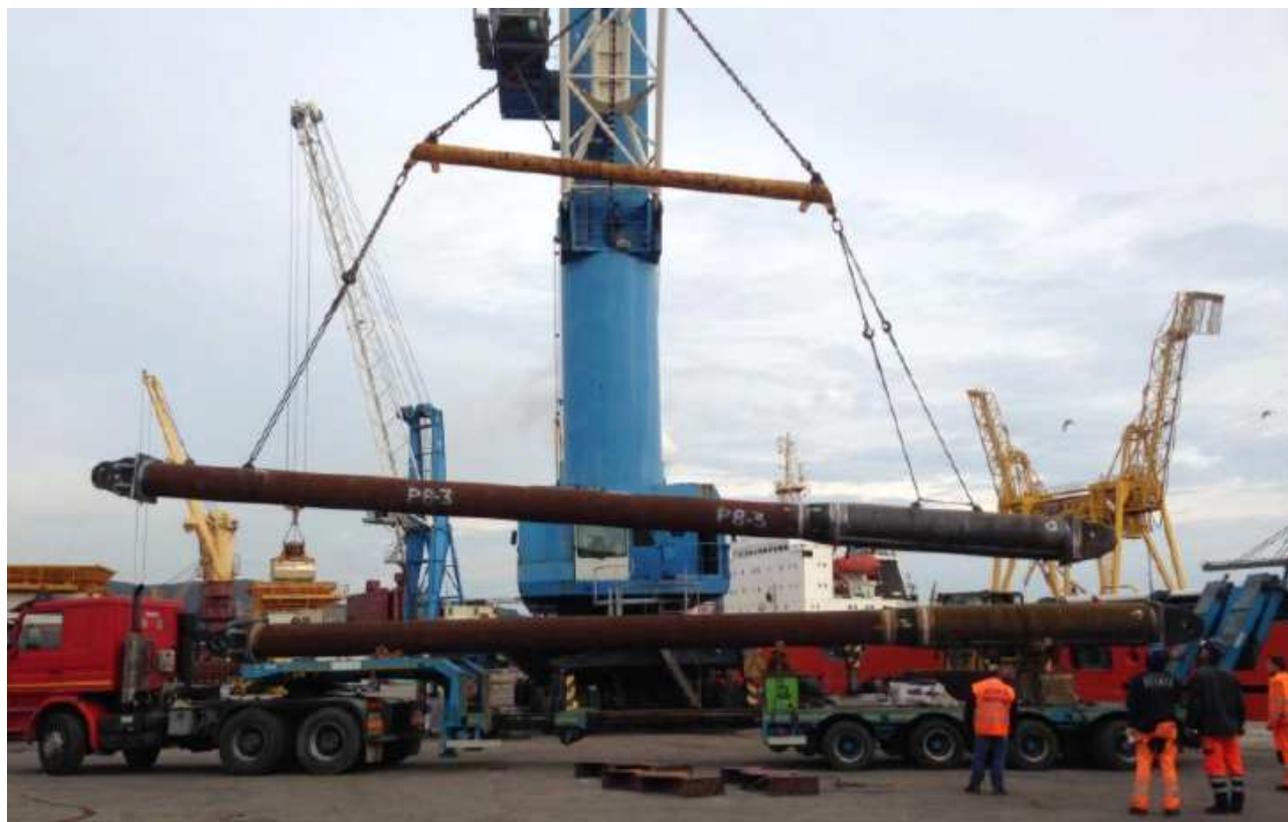
*Sopra: Primi 4 supporti tubolari di collegamento pronti per essere trasportati in area di lavoro*

*Sotto: Martinetti rimossi e trasferiti a bordo della Micoperi 30*

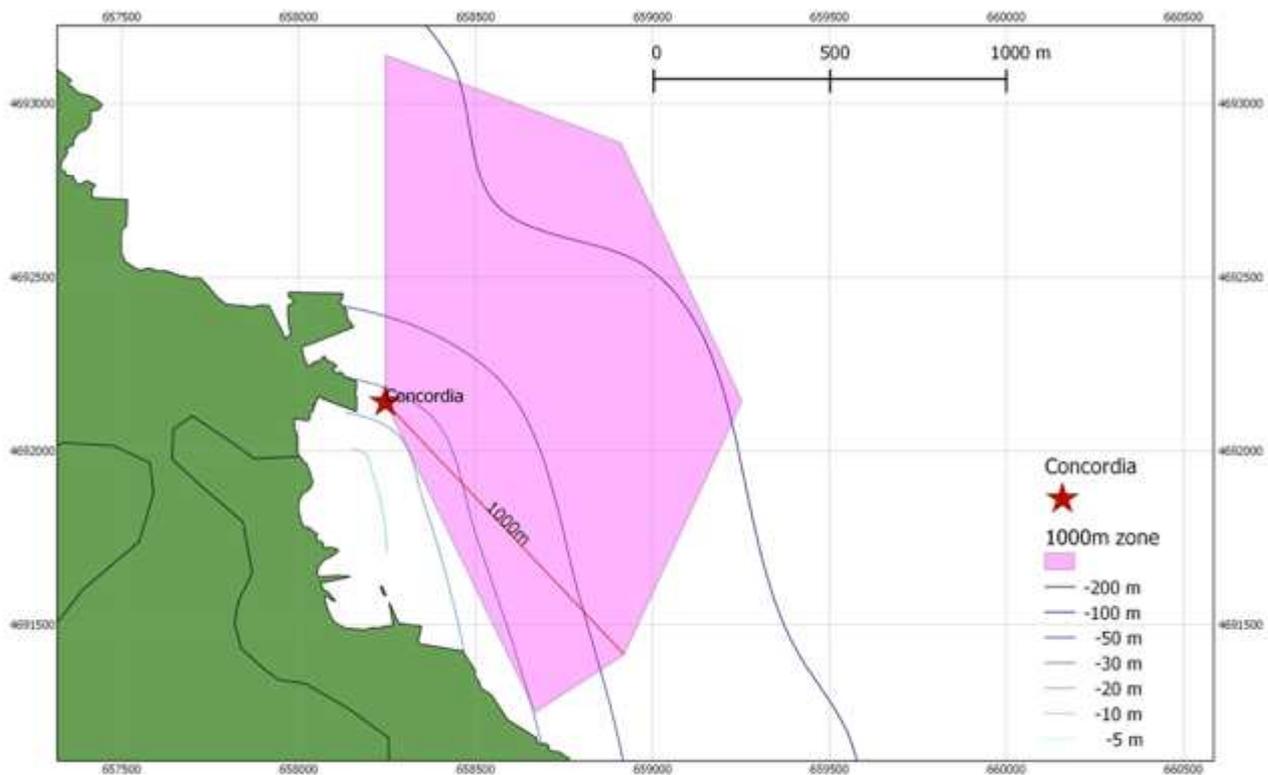
Figura 1. Zona di esclusione (area di sicurezza) per i cetacei

- A seguito delle registrazioni delle attrezzature man mano utilizzate dal cantiere in questi mesi (*vibratory hammer*, *fresa*, *impact hammer*, *trivella*, etc) e della tipologia di rumore prodotto (impulsivo, non impulsivo, periodico, non periodico, etc), è stata definita e applicata una zona di esclusione (o area di sicurezza) per i cetacei a 1000m di raggio intorno alla nave Concordia (Fig. 1), al fine di:
  - 1) determinare la presenza/assenza dei cetacei nell'area in prossimità del cantiere (sorgente del rumore),
  - 2) comprendere se le emissioni sonore nelle immediate vicinanze sono compatibili con le esigenze di protezione di queste specie,
  - 3) determinare lo stato acustico dell'ambiente durante il periodo di rimozione (definizione di 'paesaggi acustici' in relazione alle diverse fasi),
  - 4) attuare eventuali misure di mitigazione.

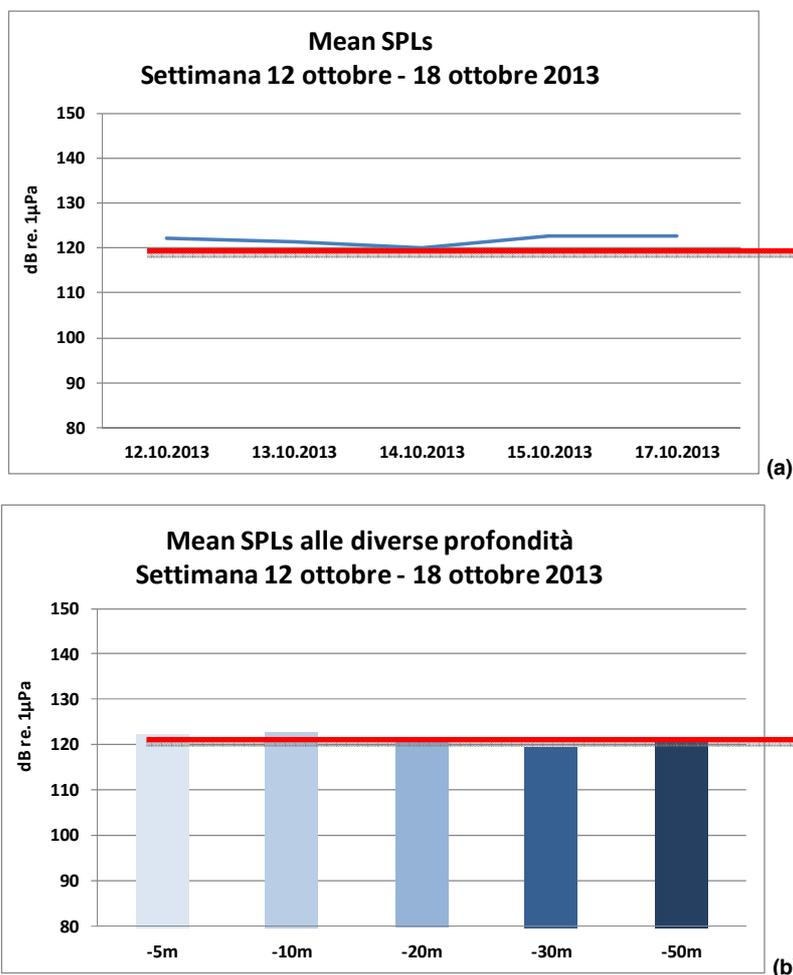
- Per quanto riguarda il **Mean sound level**, utile alla rappresentazione del rumore di fondo, il trend della settimana relativo alle 10 stazioni campionate (Tabella 1) è riportato in Figura 3. Questa settimana i valori sono generalmente **entro (la soglia di 120 dB)** (o poco superiori) nell'ambito della EZ di 1000m dalla nave.

**Figura 3. Mean Sound Level: andamento medio dei valori registrati nella settimana (a) e alle diverse profondità (b) (per la zona di esclusione di 1000m dalla nave, la barra rossa rappresenta il valore soglia).**

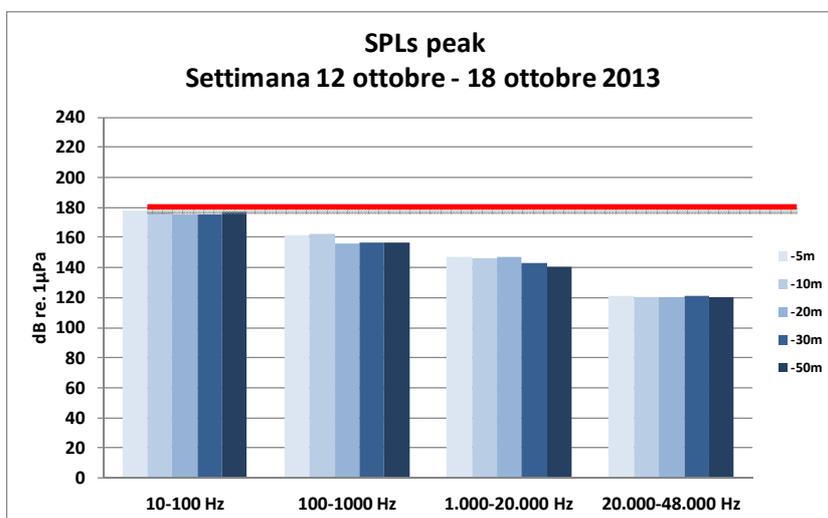
- Per quanto riguarda i valori di picco (**Peak sound level**), utili alla rappresentazione del rumore provocato dal traffico delle imbarcazioni e dall'attività di cantiere, i valori delle 10 stazioni campionate durante la settimana sono riportati in Figura 4. I valori medi settimanali sono entro i 180 dB (soglia per i danni fisici qualora vengano rilevati cetacei nella EZ, ovvero entro il raggio di 1000m dalla nave) e oltre i 160 dB (soglia per effetti comportamentali qualora vengano rilevati cetacei nella EZ, ovvero entro il raggio di 1000m dalla nave) nella banda di frequenza più bassa (10-100 Hz). La propagazione dei rumori (e quindi la loro percezione) su queste frequenze avviene per lunghe distanze (range 10-25km).

**Figura 4. Peak sound level: andamento medio dei valori alle varie profondità per le diverse bande di frequenza nelle 10 stazioni campionate (per la zona di esclusione di 1000m dalla nave, la barra rossa rappresenta il valore soglia per i danni fisici ai cetacei).**

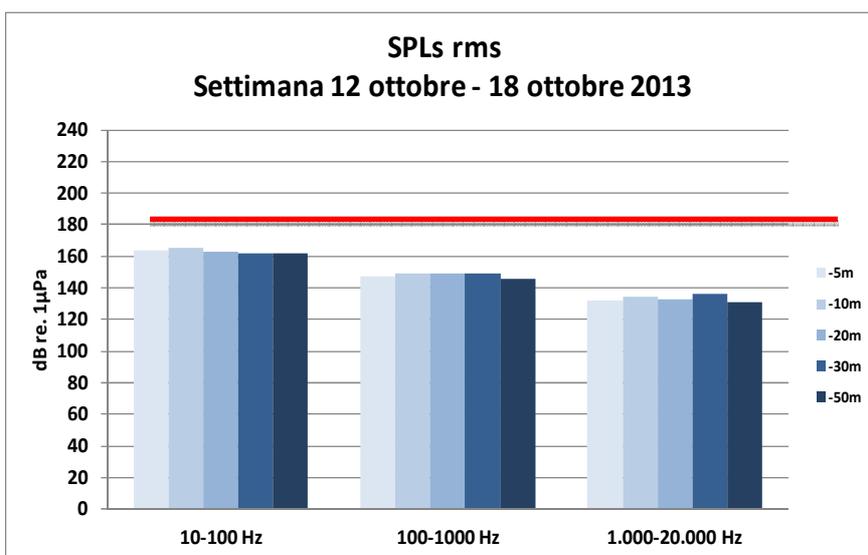
- Per quanto riguarda i valori di rms (**Root Mean Square** sound level), utili a caratterizzare lo scenario acustico in presenza di suoni impulsivi quasi-periodici come il martello, i valori delle 10 stazioni campionate durante la settimana sono riportati in Figura 5. Sono stati generalmente rilevati valori al di sotto dei 180 dB (soglia per i danni fisici qualora vengano rilevati cetacei nella EZ, ovvero entro il raggio di 1000m dalla nave) e entro i 160 dB (soglia per effetti comportamentali qualora vengano rilevati cetacei nella EZ, ovvero entro il raggio di 1000m dalla nave) nella banda di frequenza più bassa (10-100 Hz).

**Figura 5. Rms sound level: andamento medio dei valori alle varie profondità per le diverse bande di frequenza nelle 10 stazioni campionate (per la zona di esclusione di 1000m dalla nave, la barra rossa rappresenta il valore soglia per i danni fisici ai cetacei).**

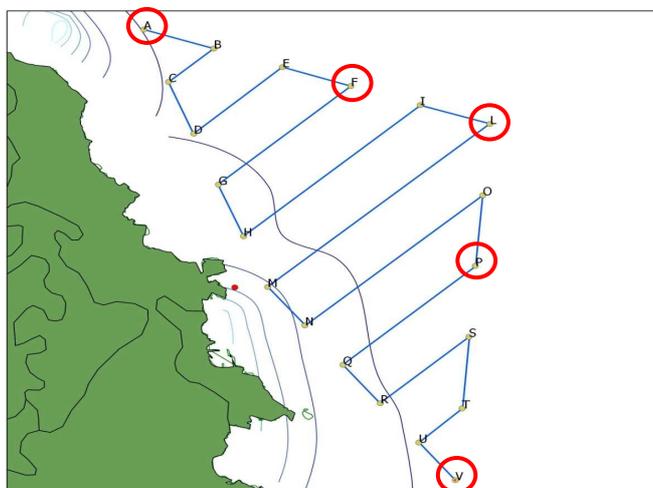
- Il metodo di acquisizione dei dati acustici prevede che durante il transetto del monitoraggio visivo a Nord (A-B-C-D-E-F-G-H-I-L), siano effettuate 2 tappe di ascolto/registrazione presso i punti A, F e/o L e durante il transetto a Sud (L-M-N-O-P-Q-R-S-T-U-V) presso i punti V e P (vedi figura 6); tuttavia, a seconda delle condizioni meteo-marine, questo schema generale può subire variazioni.

- L'idrofono è posizionato a 2 profondità, ovvero a 5 e a 30 metri, gain 20, e ciascuna registrazione ha la durata di 5 minuti.

**Figura 6. Punti di rilevazione acustica lungo il transetto del monitoraggio visivo.**

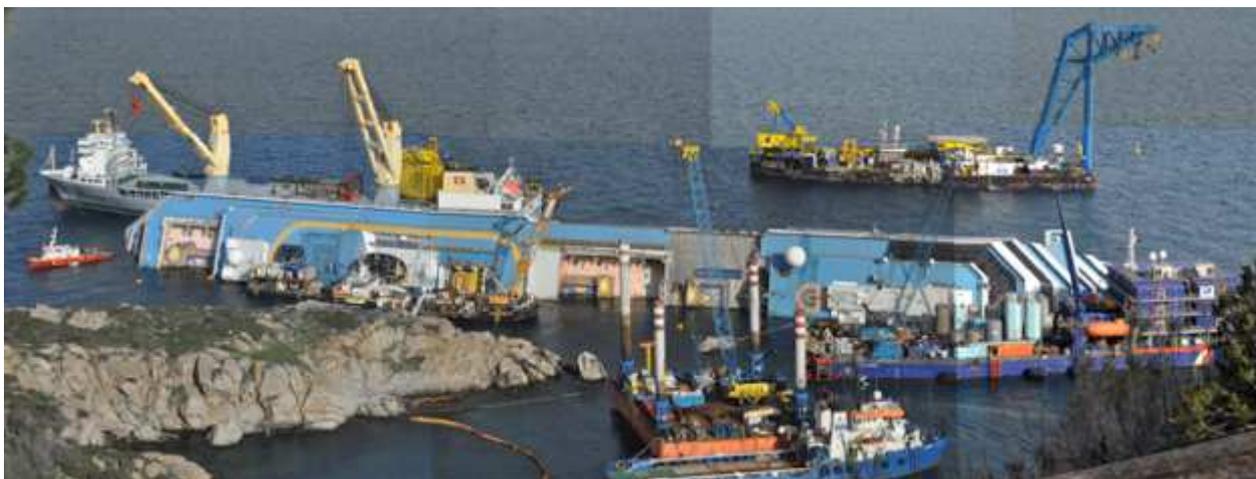
**Figura 7. Postazione a terra per le attività di avvistamento cetacei (N 42° 21' 53.0" E 010° 55' 00.5")**

- Il monitoraggio visivo della presenza dei cetacei nell'area viene generalmente effettuato a occhio nudo da MMO qualificati e certificati a bordo di una imbarcazione dedicata, utilizzando binocoli e apposite schede di avvistamento.
- Questa settimana per il monitoraggio è stata utilizzata l'imbarcazione 'Spirit'.
- Per effettuare il monitoraggio quando lo stato del mare non consente l'uscita della barca è stata opportunamente individuata una postazione fissa (Figura 7), situata a una altitudine di 74m slm.
- Questa settimana **il monitoraggio è stato condotto esclusivamente in mare** (Tabella 4).

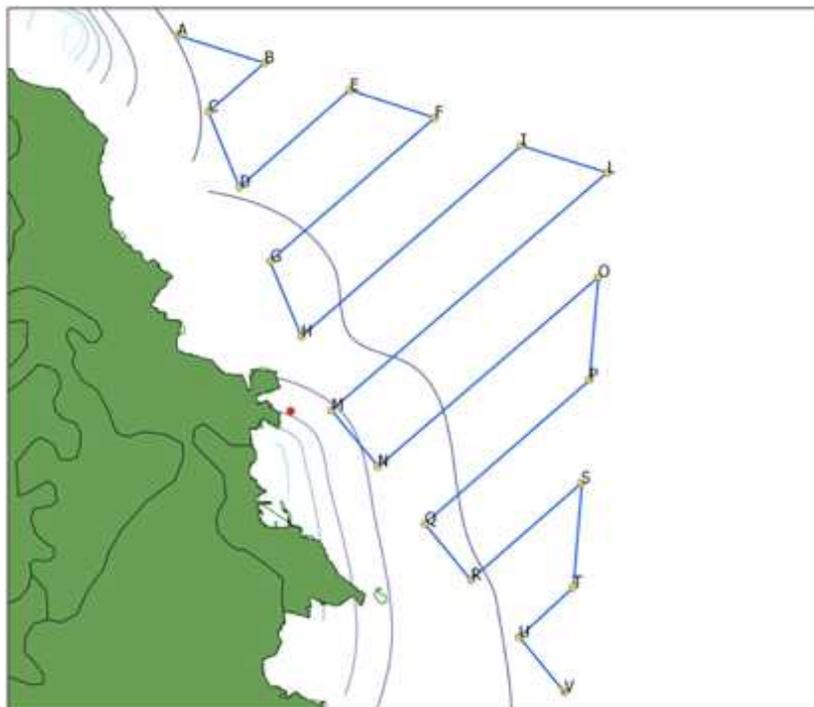
**Figura 8. Transetti lineari seguiti durante le attività di avvistamento cetacei.**

- In caso del monitoraggio da barca, le rotte seguite includevano: la EZ, le stazioni acustiche da campionare e, nell'ambito del raggio dei 2500m dalla nave, il transetto lineare riportato in Figura 8.

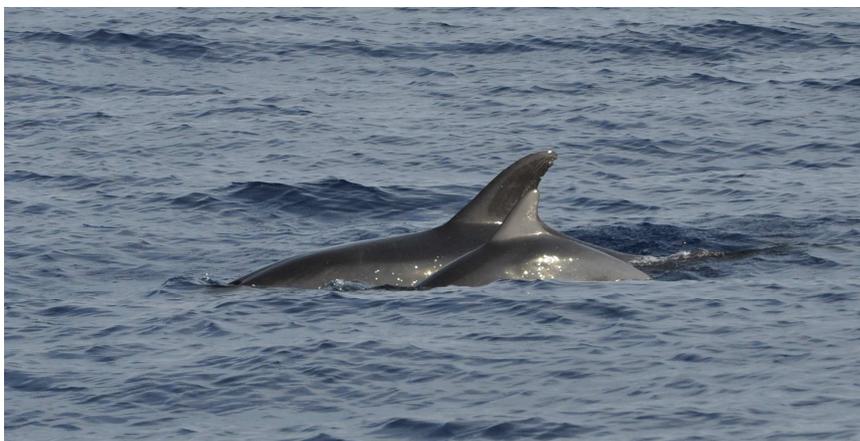
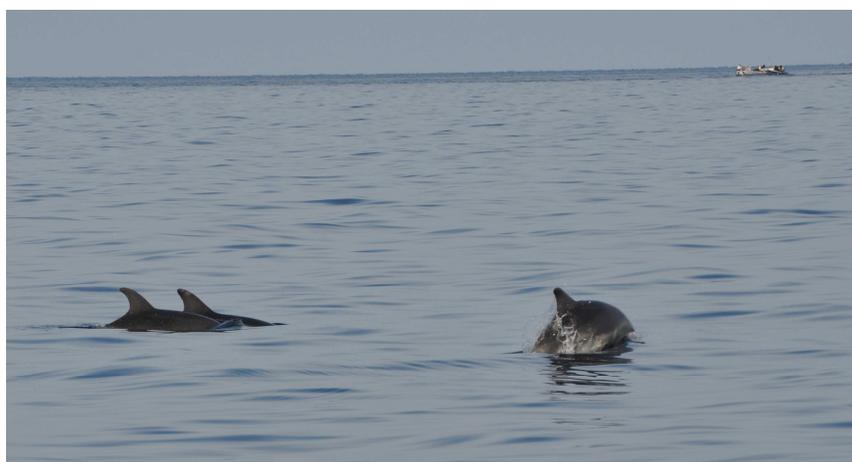
**Figura 9. Individui di tursiope (*Tursiops truncatus*) avvistati il giorno 14 ottobre 2013. Anche in questo caso, come negli avvistamenti delle scorse tre settimane, è stata rilevata la presenza di piccoli.**

**Non è stato effettuato alcun avvistamento nella zona di esclusione mentre è stato effettuato un avvistamento il giorno 14 ottobre al margine della zona buffer a 2500m dal relitto** (Figure 9 e 10; Tabella 5).

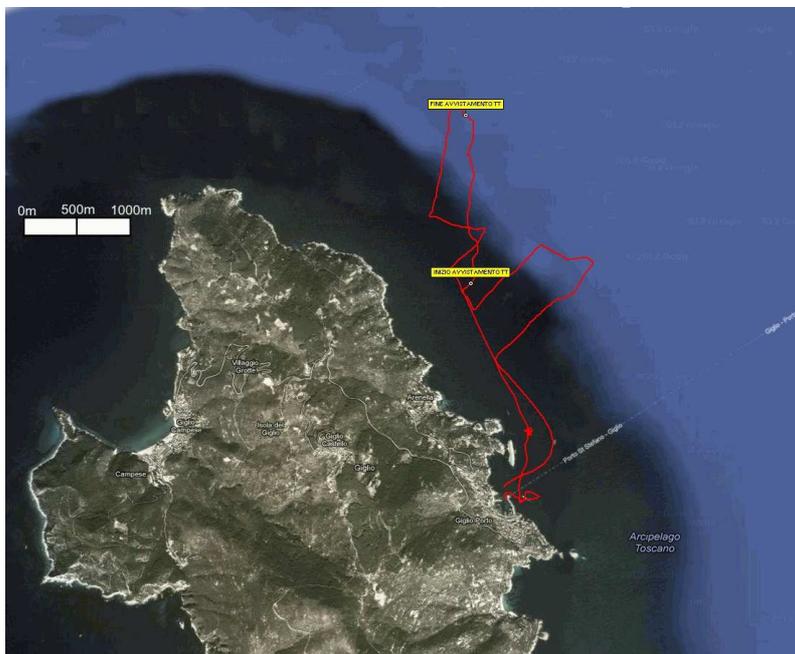
**Figura 10. Rotte seguite durante il monitoraggio visivo in barca il giorno 14 ottobre. Le etichette gialle indicano i punti di inizio e fine dell'avvistamento.**

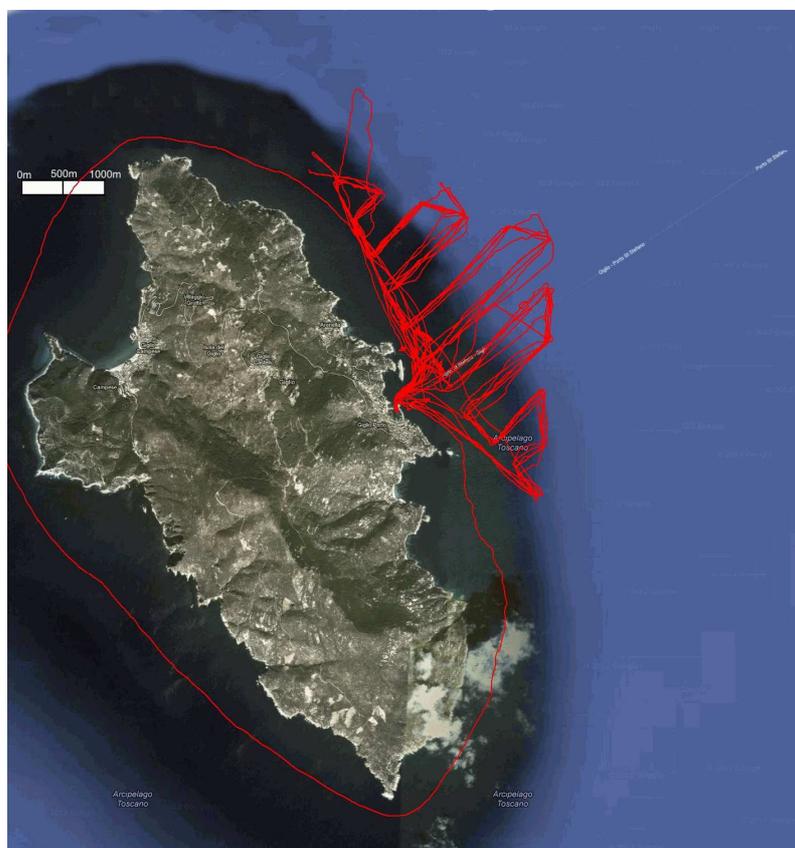
**Figura 11. Rotte seguite durante il monitoraggio visivo in barca (12.10.2013 – 18.10.2013).**

**Lo sforzo di osservazione totale è di 1611 min e di 183,41 km percorsi** (Figura 11).
