Rimozione Costa Concordia Relazione Settimanale	Rev.0	Pag. 1/33
---	--	--------------	-----------

Redatta da: Costa Crociere	Luogo: Isola del Giglio	Data: 26/10/2013
Destinatari: Osservatorio di monitoraggio		
Titolo: Rapporto settimanale per Osservatorio di monitoraggio

Attività svolte – Isola del Giglio, 19-25 ottobre

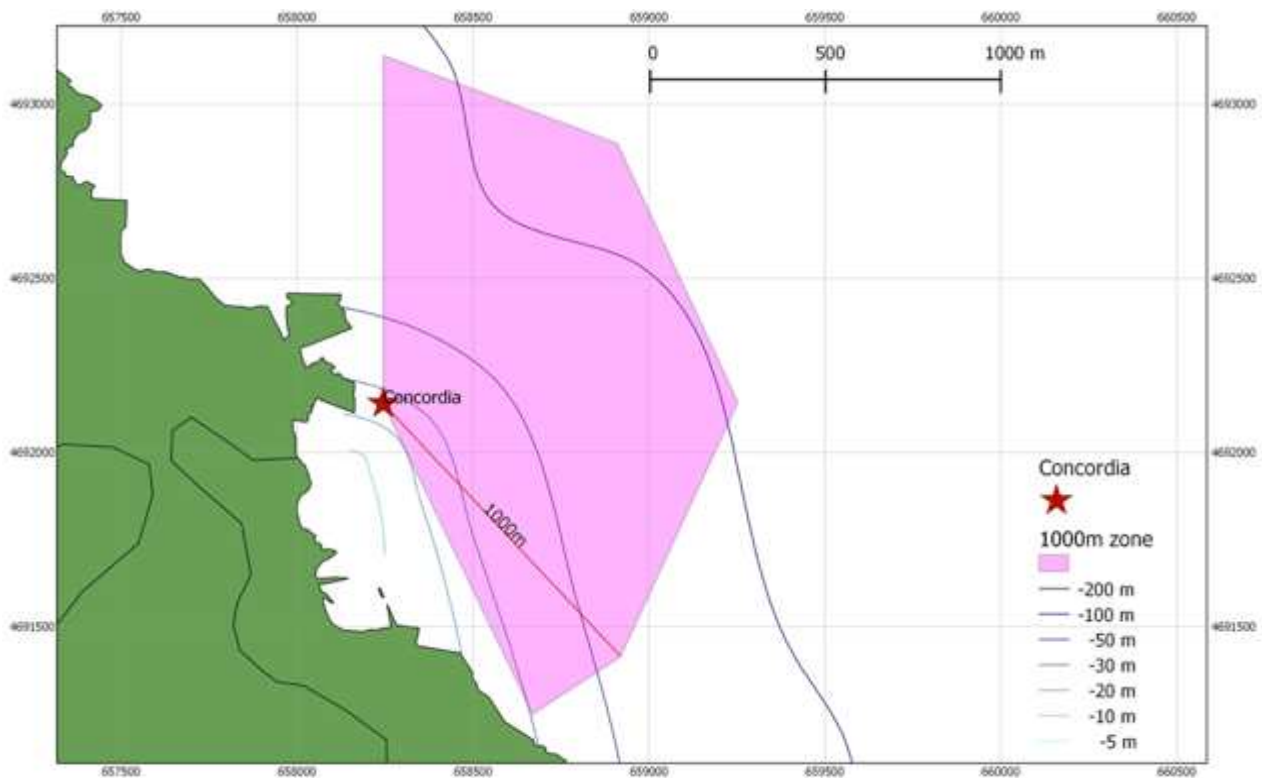
Figura 1. Zona di esclusione (area di sicurezza) per i cetacei

- A seguito delle registrazioni delle attrezzature man mano utilizzate dal cantiere in questi mesi (*vibratory hammer*, fresa, *impact hammer*, trivella, etc) e della tipologia di rumore prodotto (impulsivo, non impulsivo, periodico, non periodico, etc), è stata definita e applicata una zona di esclusione (o area di sicurezza) per i cetacei a 1000m di raggio intorno alla nave Concordia (Fig. 1), al fine di:
 - 1) determinare la presenza/assenza dei cetacei nell'area in prossimità del cantiere (sorgente del rumore),
 - 2) comprendere se le emissioni sonore nelle immediate vicinanze sono compatibili con le esigenze di protezione di queste specie,
 - 3) determinare lo stato acustico dell'ambiente durante il periodo di rimozione (definizione di 'paesaggi acustici' in relazione alle diverse fasi),
 - 4) attuare eventuali misure di mitigazione.

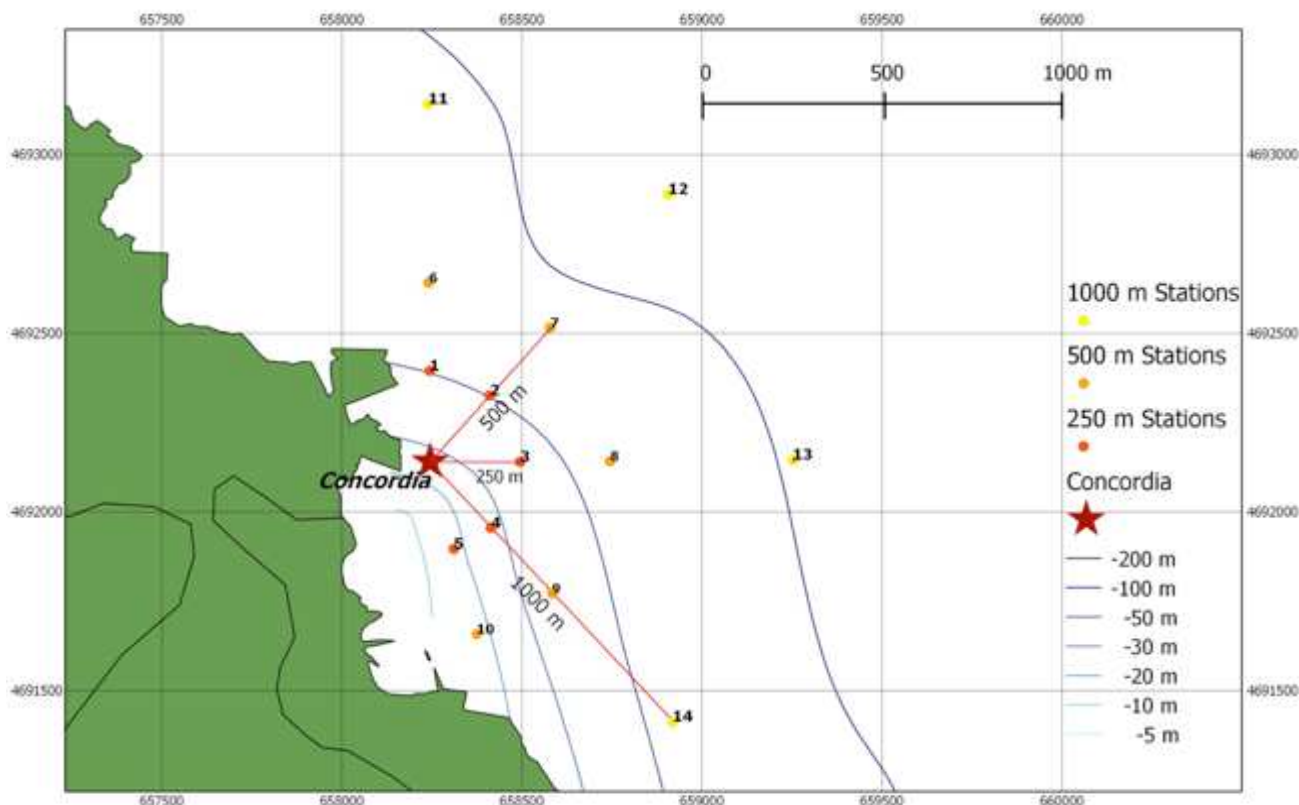
Figura 2. Stazioni acustiche a 250m, 500m e 1000m dalla nave.

- Sono state identificate 14 stazioni di rilevamento acustico (ascolto e/o registrazione tramite idrofono Colmar GP0280 SN103 calibrato quotidianamente) poste a nel raggio di 250m, 500m e 1000m dalla nave (Fig. 2).

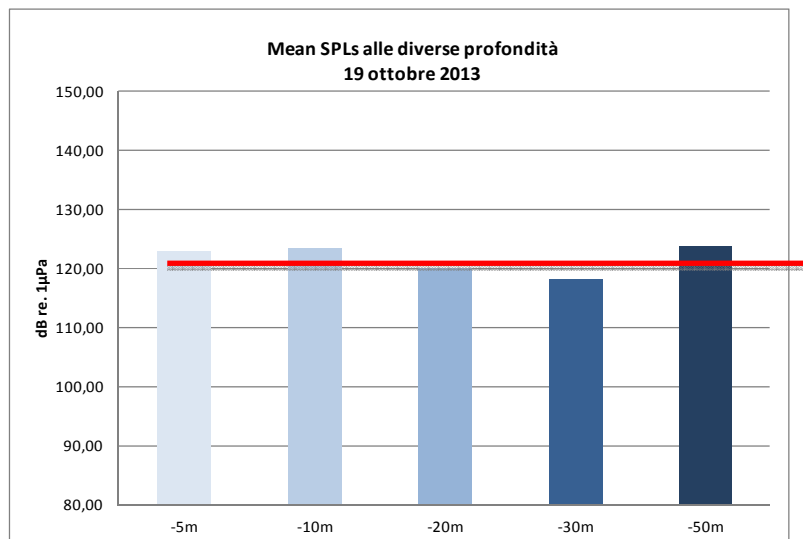
Figura 3. Mean Sound Level: andamento dei valori registrati il 19 ottobre 2013 alle diverse profondità (per la zona di esclusione di 1000m dalla nave, la barra rossa rappresenta il valore soglia).

- Per quanto riguarda il **Mean sound level**, utile alla rappresentazione del rumore di fondo, i valori dell'unica stazione campionata (Tabella 1), riportati in Figura 3, sono generalmente **entro (o poco al di sopra) la soglia di 120 dB** nell'ambito della EZ di 1000m dalla nave.

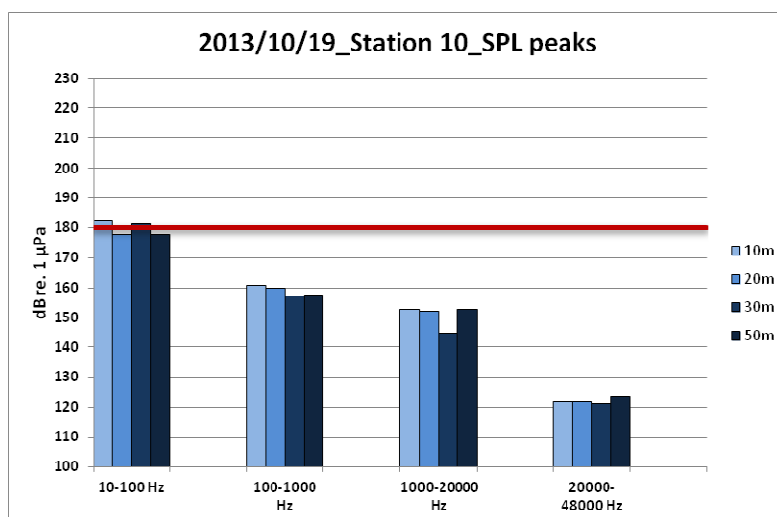
Figura 4. Peak sound level: andamento dei valori alle varie profondità per le diverse bande di frequenza nella stazione campionata il 19 ottobre 2013 (per la zona di esclusione di 1000m dalla nave, la barra rossa rappresenta il valore soglia per i danni fisici ai cetacei).

- Per quanto riguarda i valori di picco (**Peak sound level**), utili alla rappresentazione del rumore provocato dal traffico delle imbarcazioni e dall'attività di cantiere, i valori dell'unica stazione campionata durante la settimana, riportati in Figura 4, sono generalmente entro i 180 dB (soglia per i danni fisici qualora vengano rilevati cetacei nella EZ, ovvero entro il raggio di 1000m dalla nave) e oltre i 160 dB (soglia per effetti comportamentali qualora vengano rilevati cetacei nella EZ, ovvero entro il raggio di 1000m dalla nave) nella banda di frequenza più bassa (10-100 Hz). La propagazione dei rumori (e quindi la loro percezione) su queste frequenze avviene per lunghe distanze (range 10-25km).

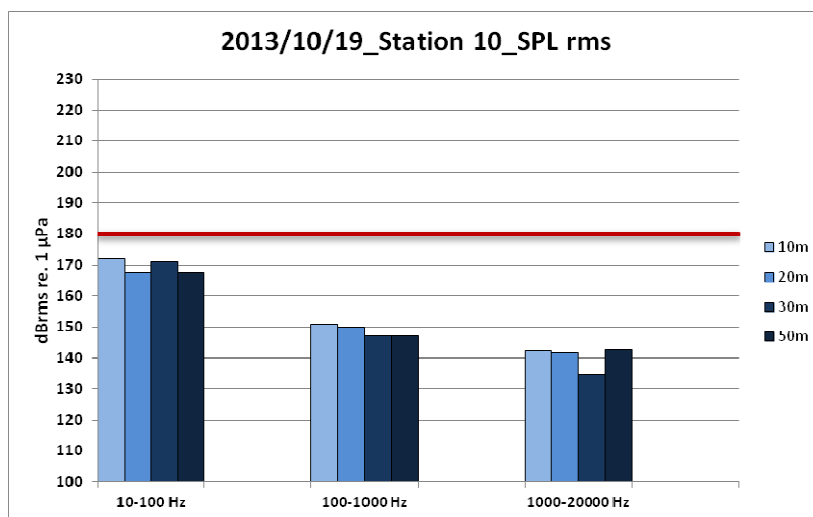
Figura 5. Rms sound level: andamento dei valori alle varie profondità per le diverse bande di frequenza nella stazione campionata il 19 ottobre 2013 (per la zona di esclusione di 1000m dalla nave, la barra rossa rappresenta il valore soglia per i danni fisici ai cetacei).

- Per quanto riguarda i valori di rms (**Root Mean Square** sound level), utili a caratterizzare lo scenario acustico in presenza di suoni impulsivi quasi-periodici come il martello, i valori dell'unica stazione campionata durante la settimana, riportati in Figura 5, sono al di sotto dei 180 dB (soglia per i danni fisici qualora vengano rilevati cetacei nella EZ, ovvero entro il raggio di 1000m dalla nave) e entro i

160 dB (soglia per effetti comportamentali qualora vengano rilevati cetacei nella EZ, ovvero entro il raggio di 1000m dalla nave) nella banda di frequenza più bassa (10-100 Hz).

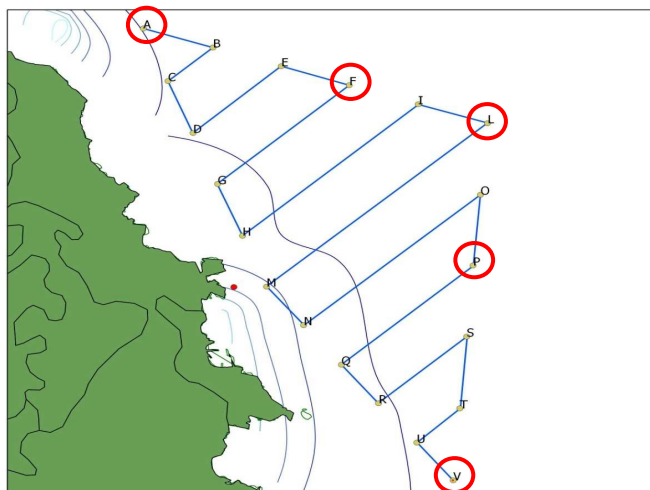
Figura 6. Punti di rilevazione acustica lungo il transetto del monitoraggio visivo.

- Il metodo di acquisizione dei dati acustici prevede che durante il transetto del monitoraggio visivo a Nord (A-B-C-D-E-F-G-H-I-L), siano effettuate 2 tappe di ascolto/registrazione presso i punti A, F e/o L e durante il transetto a Sud (L-M-N-O-P-Q-R-S-T-U-V) presso i punti V e P (vedi figura 6); tuttavia, a seconda delle condizioni meteo-marine, questo schema generale può subire variazioni.

- L'idrofono è posizionato a 2 profondità, ovvero a 5 e a 30 metri, gain 20, e ciascuna registrazione ha la durata di 5 minuti.

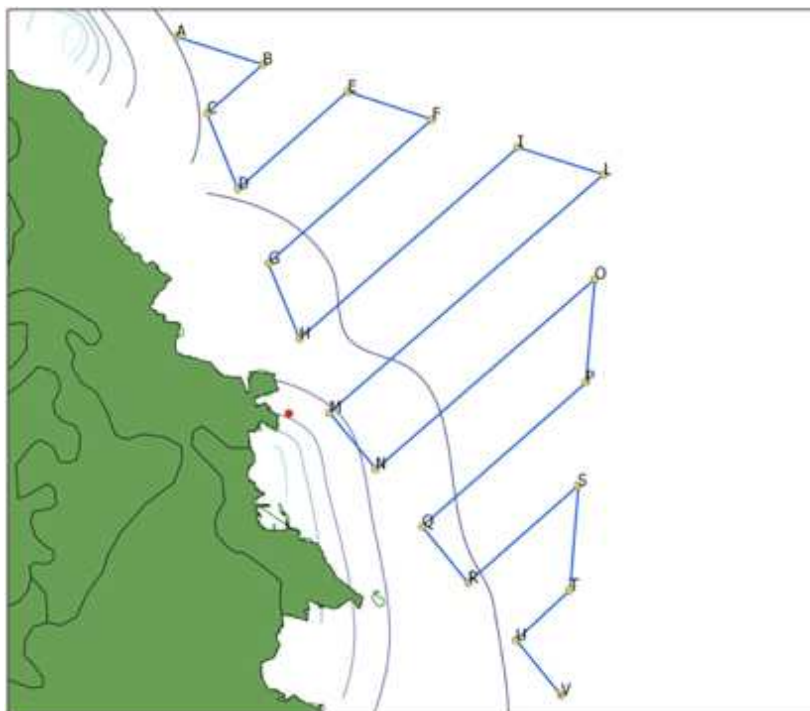
Figura 8. Transetti lineari seguiti durante le attività di avvistamento cetacei.

- Il piano di lavoro prevede che durante la settimana sia quotidianamente osservata in dettaglio l'area dei 500-1000m intorno alla nave e che venga monitorata (a bordo dell'imbarcazione) anche una zona buffer entro il 2500m; non sono state condotte osservazioni in caso di condizioni meteo-marine tali da non garantire il corretto svolgimento del campionamento e la sicurezza degli operatori.
- In caso del monitoraggio da barca, le rotte seguite includevano: la EZ, le stazioni acustiche da campionare e, nell'ambito del raggio dei 2500m dalla nave, il transetto lineare riportato in Figura 8.

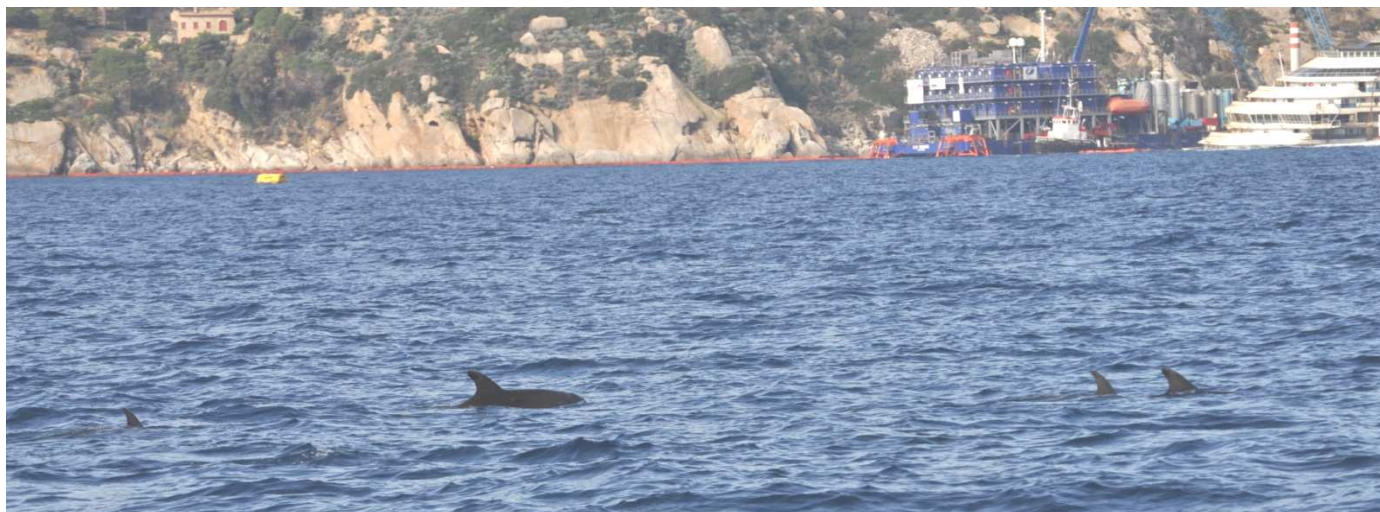
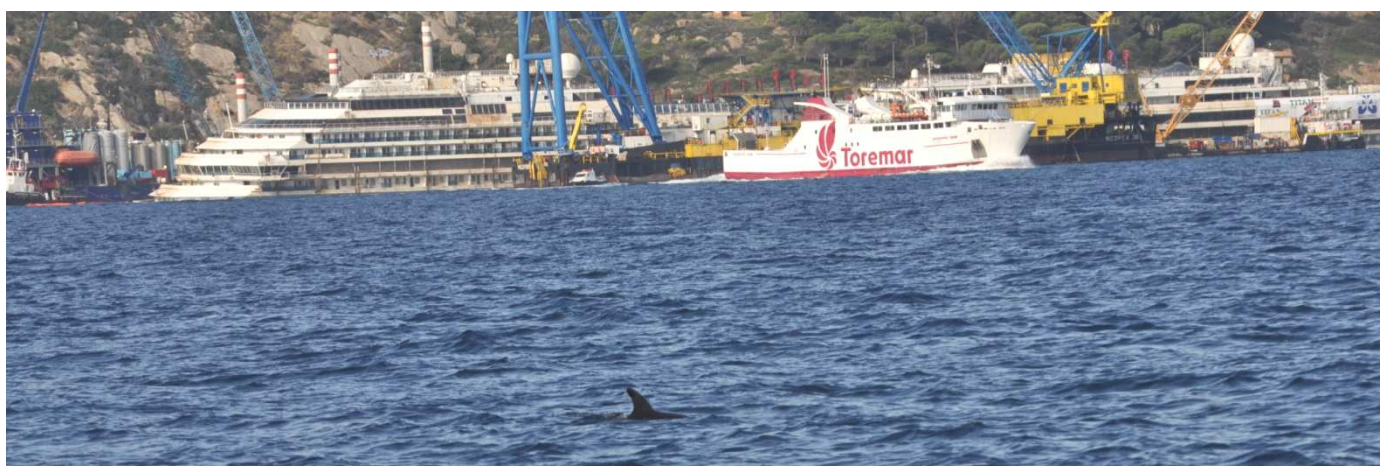
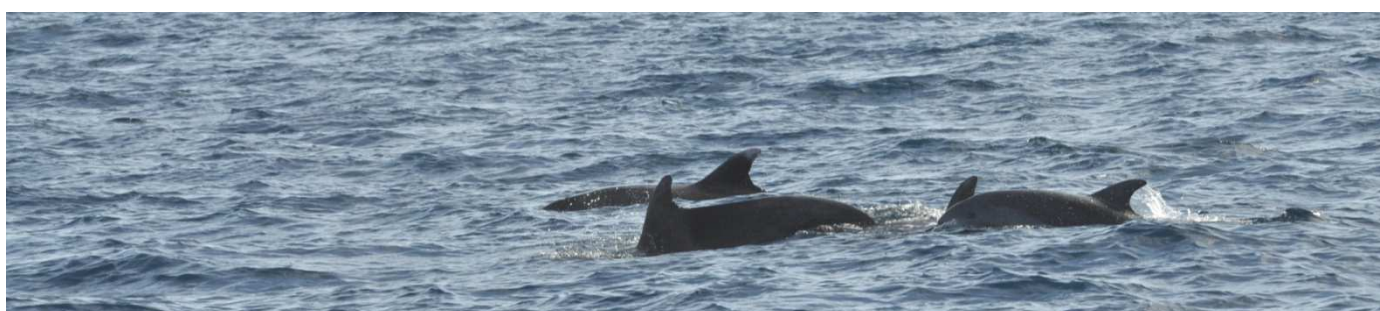
Figura 9. Individui di tursiopo (*Tursiops truncatus*) avvistati il giorno 19 ottobre 2013. Anche in questo caso, come negli avvistamenti delle scorse quattro settimane, è stata rilevata la presenza di piccoli.

Non è stato effettuato alcun avvistamento nella zona di esclusione mentre è stato effettuato un avvistamento il giorno 19 ottobre al margine della zona buffer a 2500m dal relitto (Figure 9 e 10; Tabella 4).

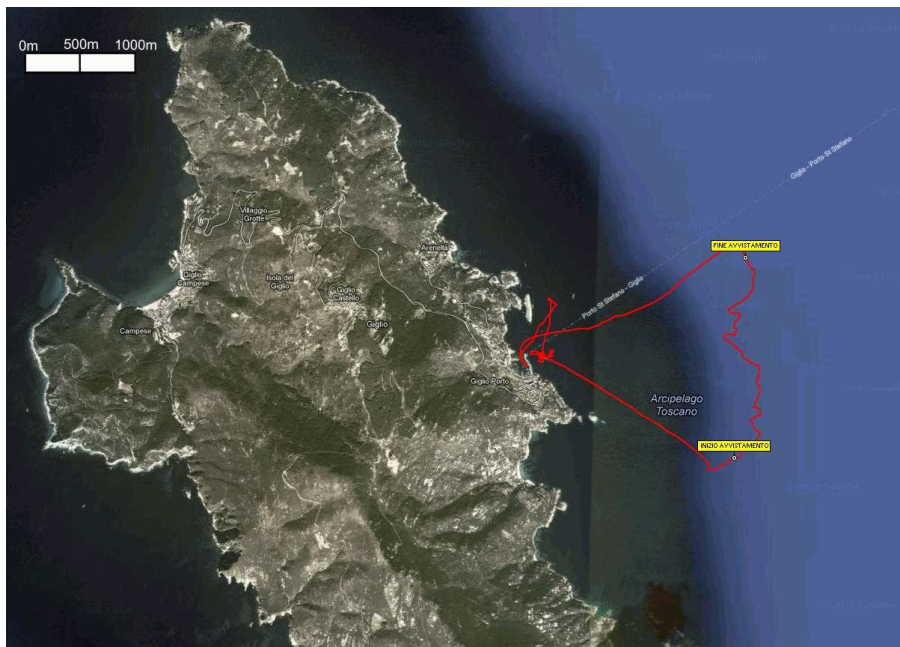
Figura 10. Rotte seguite durante il monitoraggio visivo in barca il giorno 19 ottobre 2013. Le etichette gialle indicano i punti di inizio e fine dell'avvistamento.

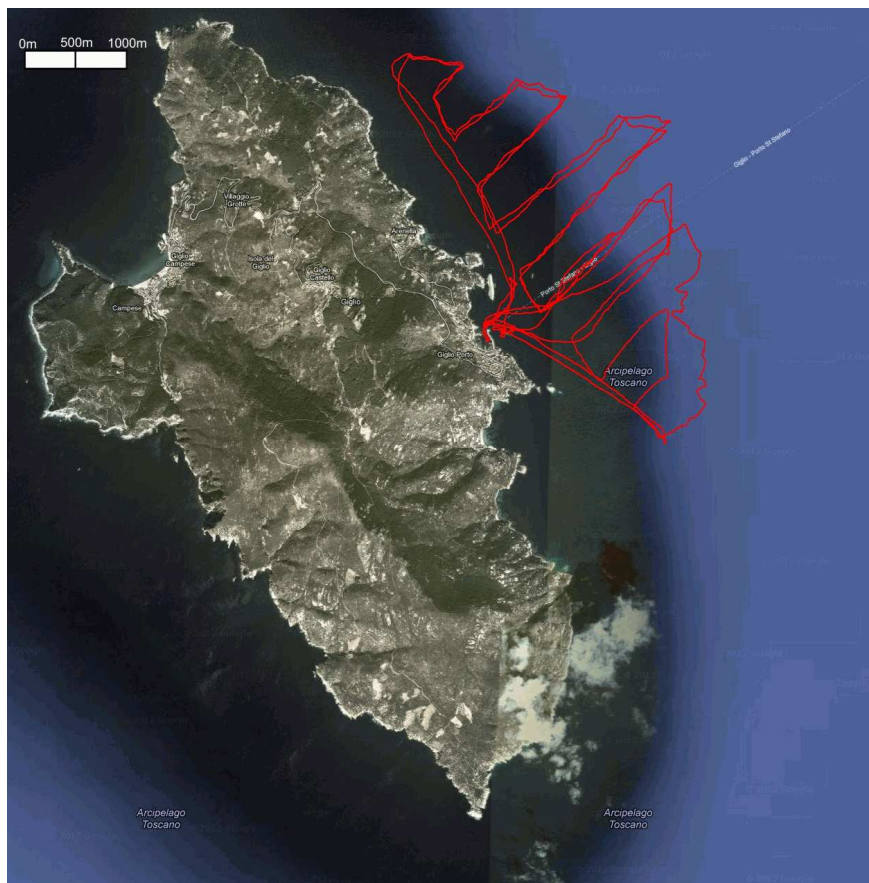
Figura 11. Rotte seguite durante il monitoraggio visivo in barca (19.10.2013 – 25.10.2013).
