Rimozione Costa Concordia Relazione Settimanale	Rev.0	Pag. 1/34
---	--	--------------	-----------

Redatta da: Costa Crociere	Luogo: Isola del Giglio	Data: 02/11/2013
Destinatari: Osservatorio di monitoraggio		
Titolo: Rapporto settimanale per Osservatorio di monitoraggio

Attività svolte – Isola del Giglio, 26 ottobre – 01 novembre

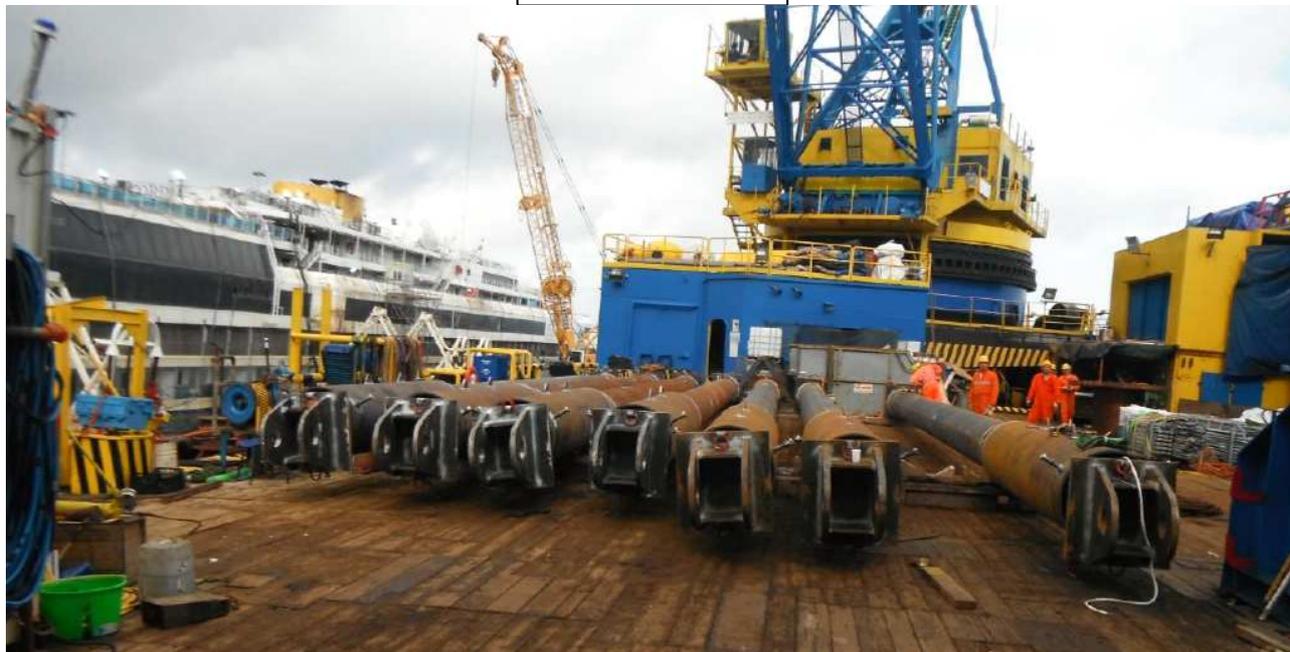
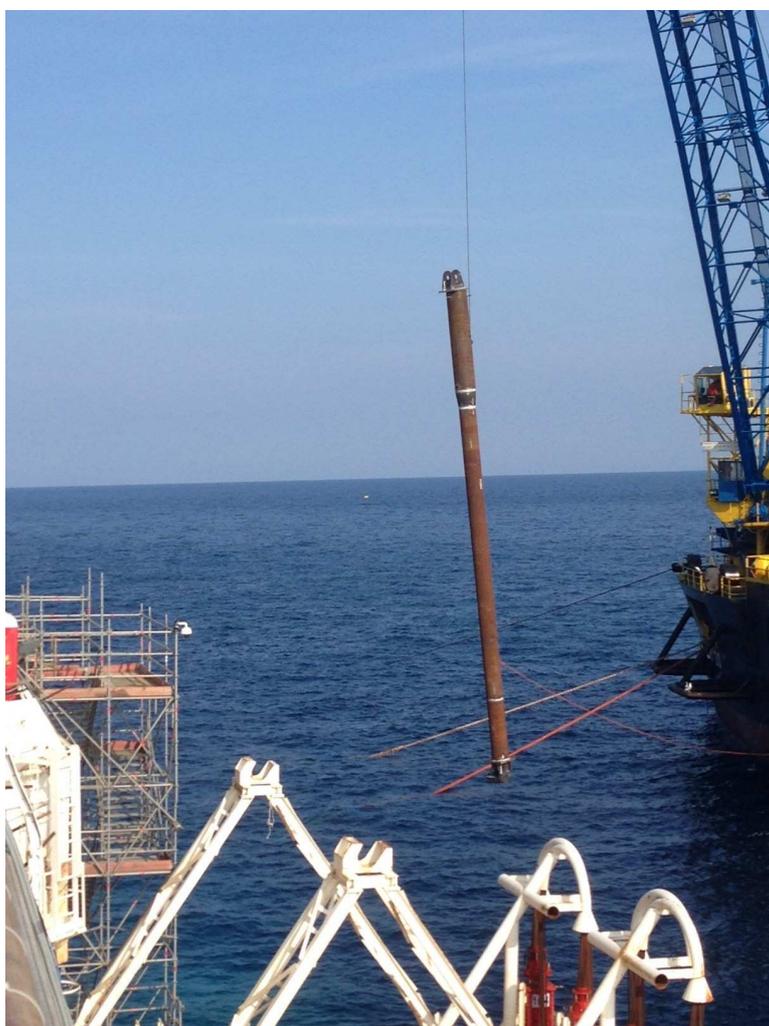
Supporti Tubolari di collegamento tra piattaforme e cassoni

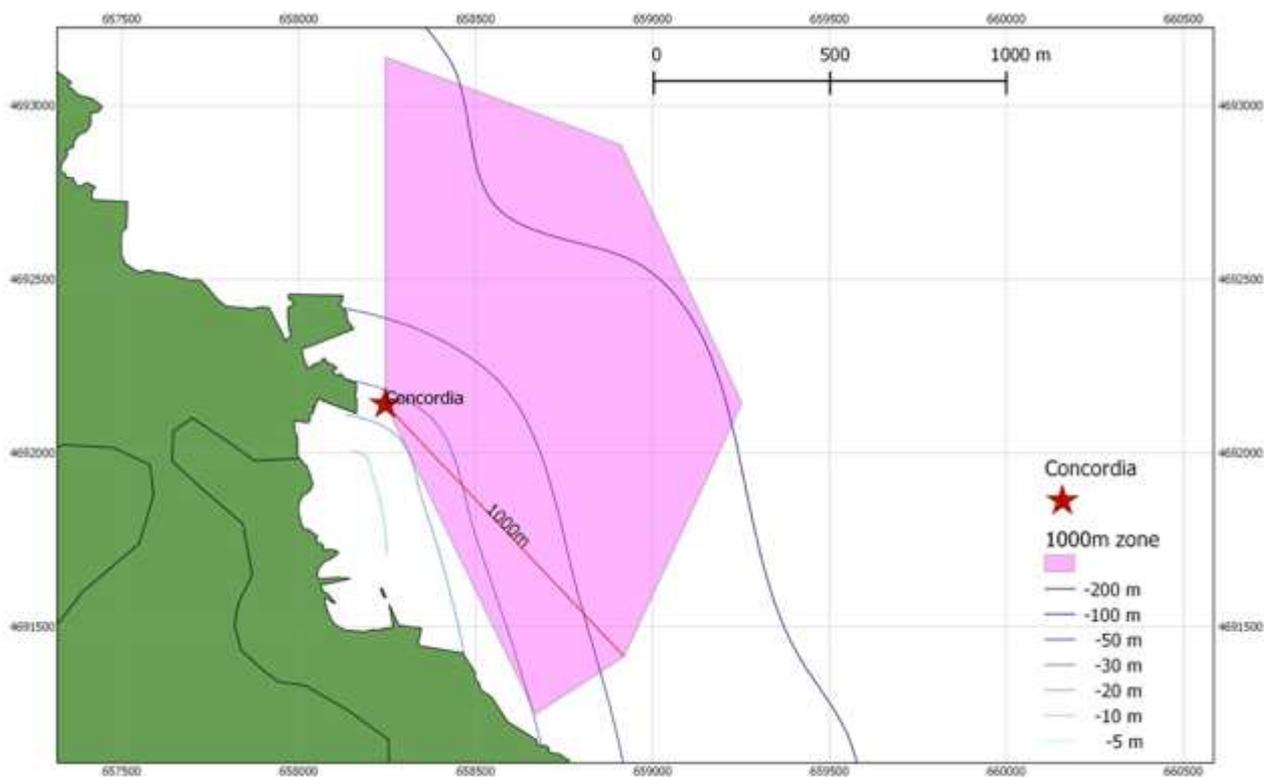
Figura 1. Zona di esclusione (area di sicurezza) per i cetacei

- A seguito delle registrazioni delle attrezzature man mano utilizzate dal cantiere in questi mesi (*vibratory hammer*, fresa, *impact hammer*, trivella, etc) e della tipologia di rumore prodotto (impulsivo, non impulsivo, periodico, non periodico, etc), è stata definita e applicata una zona di esclusione (o area di sicurezza) per i cetacei a 1000m di raggio intorno alla nave Concordia (Fig. 1), al fine di:
 - 1) determinare la presenza/assenza dei cetacei nell'area in prossimità del cantiere (sorgente del rumore),
 - 2) comprendere se le emissioni sonore nelle immediate vicinanze sono compatibili con le esigenze di protezione di queste specie,
 - 3) determinare lo stato acustico dell'ambiente durante il periodo di rimozione (definizione di 'paesaggi acustici' in relazione alle diverse fasi),
 - 4) attuare eventuali misure di mitigazione.

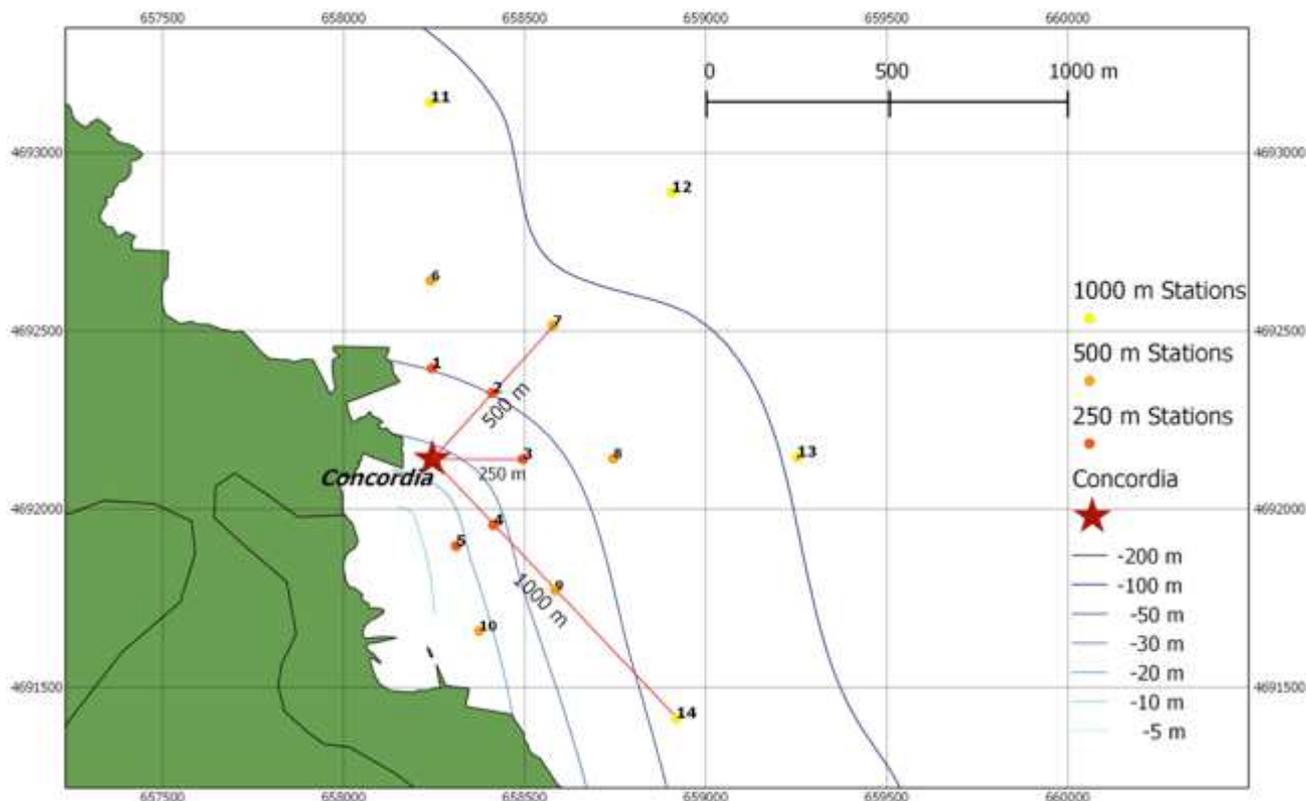
Figura 2. Stazioni acustiche a 250m, 500m e 1000m dalla nave.

- Sono state identificate 14 stazioni di rilevamento acustico (ascolto e/o registrazione tramite idrofono Colmar GP0280 SN103 calibrato quotidianamente) poste a nel raggio di 250m, 500m e 1000m dalla nave (Fig. 2).

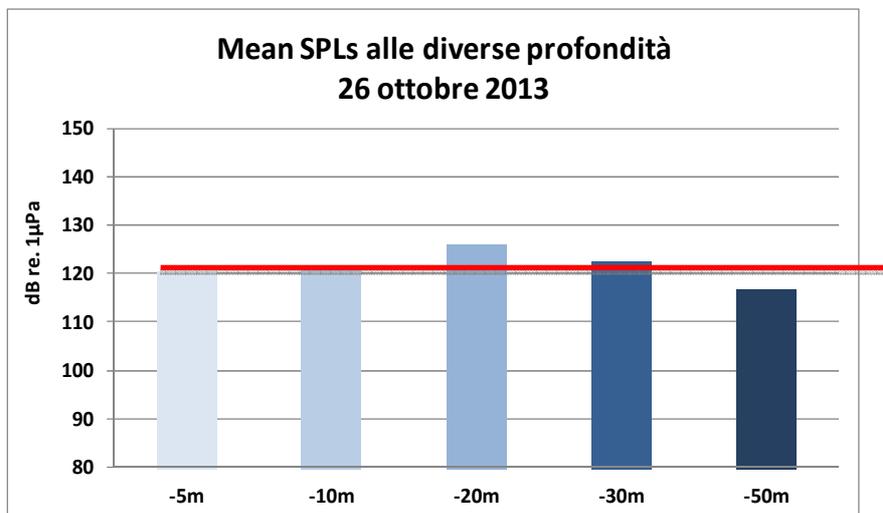
Figura 3. Mean Sound Level: andamento dei valori registrati il 26 ottobre 2013 alle diverse profondità (per la zona di esclusione di 1000m dalla nave, la barra rossa rappresenta il valore soglia).

- Per quanto riguarda il **Mean sound level**, utile alla rappresentazione del rumore di fondo, il trend della settimana relativo alle 2 stazioni campionate (Tabella 1) è riportato in Figura 3. Questa settimana i valori sono generalmente entro la soglia di 120 dB (o poco superiori a 20m di profondità) nell'ambito della EZ di 1000m dalla nave.

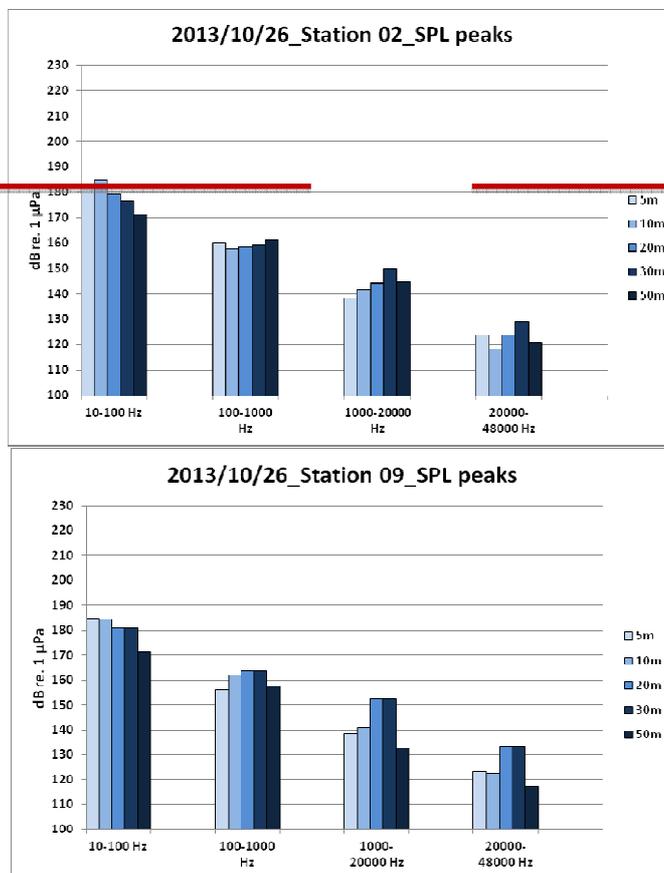
Figura 4. Peak sound level: andamento dei valori alle varie profondità per le diverse bande di frequenza nelle 2 stazioni campionate il 26 ottobre 2013 (per la zona di esclusione di 1000m dalla nave, la barra rossa rappresenta il valore soglia per i danni fisici ai cetacei).

- Per quanto riguarda i valori di picco (**Peak sound level**), utili alla rappresentazione del rumore provocato dal traffico delle imbarcazioni e dall'attività di cantiere, i valori delle 2 stazioni campionate durante la settimana sono riportati in Figura 4. I valori medi settimanali sono entro i 180 dB (soglia per i danni fisici qualora vengano rilevati cetacei nella EZ, ovvero entro il raggio di 1000m dalla nave) e oltre i 160 dB (soglia per effetti comportamentali qualora vengano rilevati cetacei nella EZ, ovvero entro il raggio di 1000m dalla nave) nella banda di frequenza più bassa (10-100 Hz). La propagazione dei rumori (e quindi la loro percezione) su queste frequenze avviene per lunghe distanze (range 10-25km).

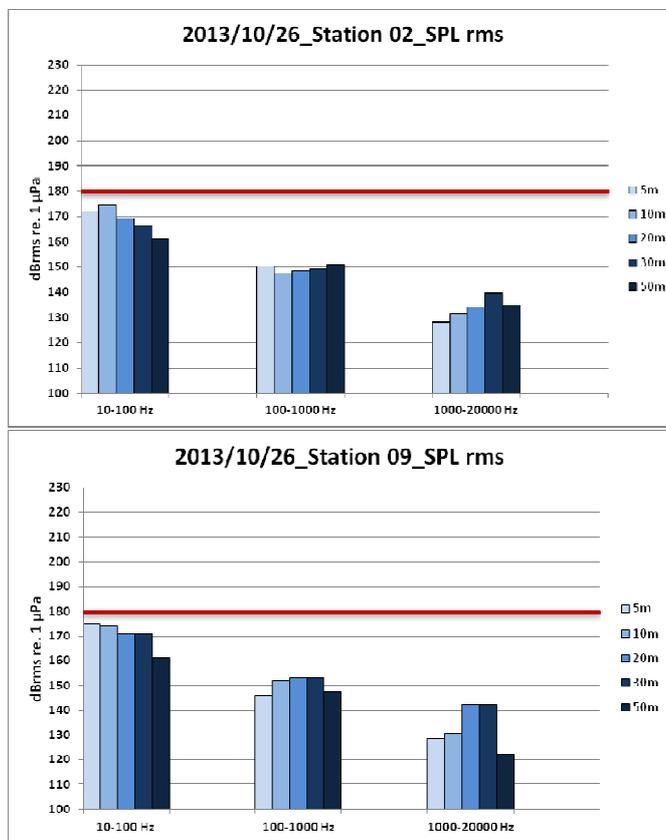
Figura 5. Rms sound level: andamento dei valori alle varie profondità per le diverse bande di frequenza nelle 2 stazioni campionate il 26 ottobre 2013 (per la zona di esclusione di 1000m dalla nave, la barra rossa rappresenta il valore soglia per i danni fisici ai cetacei).

- Per quanto riguarda i valori di rms (**Root Mean Square** sound level), utili a caratterizzare lo scenario acustico in presenza di suoni impulsivi quasi-periodici come il martello, i valori delle 2 stazioni campionate durante la settimana sono riportati in Figura 5. Sono stati generalmente rilevati valori al di sotto dei 180 dB (soglia per i danni fisici qualora vengano rilevati cetacei nella EZ, ovvero entro il raggio di 1000m dalla nave) e entro i 160 dB (soglia per effetti comportamentali qualora vengano rilevati cetacei nella EZ, ovvero entro il raggio di 1000m dalla nave) nella banda di frequenza più bassa (10-100 Hz).

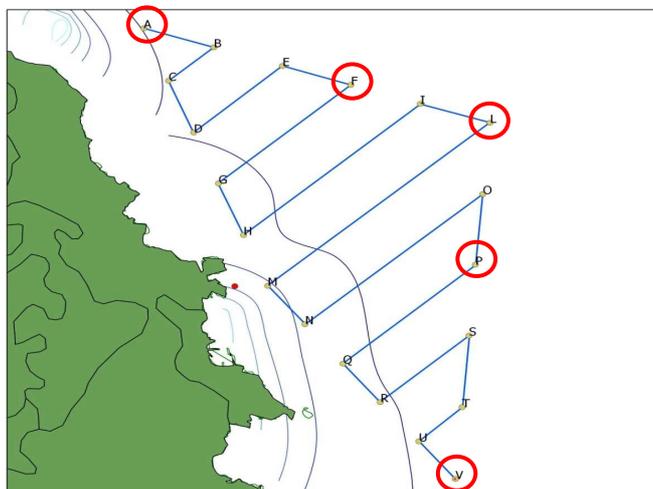
Figura 6. Punti di rilevazione acustica lungo il transetto del monitoraggio visivo.

- Il metodo di acquisizione dei dati acustici prevede che durante il transetto del monitoraggio visivo a Nord (A-B-C-D-E-F-G-H-I-L), siano effettuate 2 tappe di ascolto/registrazione presso i punti A, F e/o L e durante il transetto a Sud (L-M-N-O-P-Q-R-S-T-U-V) presso i punti V e P (vedi figura 6); tuttavia, a seconda delle condizioni meteo-marine, questo schema generale può subire variazioni.

- L'idrofono è posizionato a 2 profondità, ovvero a 5 e a 30 metri, gain 20, e ciascuna registrazione ha la durata di 5 minuti.

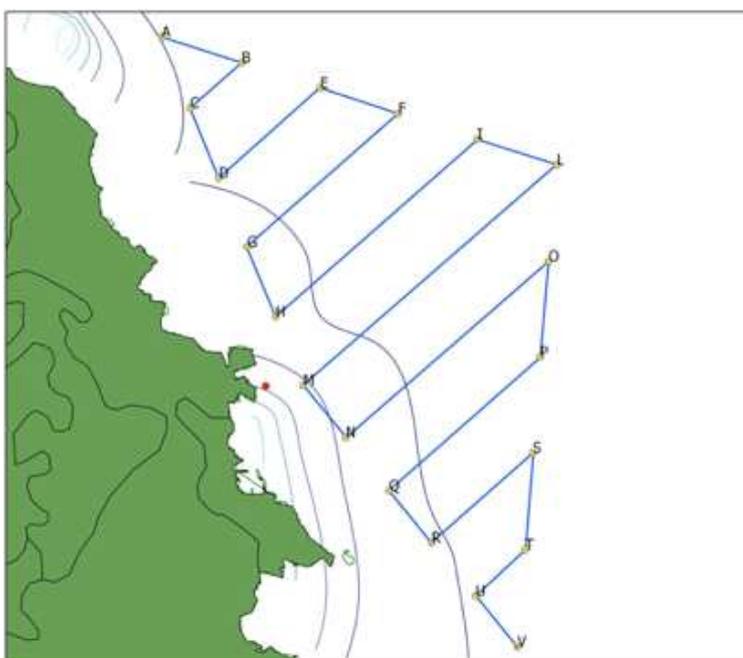
Figura 8. Transetti lineari seguiti durante le attività di avvistamento cetacei.

- Il piano di lavoro prevede che durante la settimana sia quotidianamente osservata in dettaglio l'area dei 500-1000m intorno alla nave e che venga monitorata (a bordo dell'imbarcazione) anche una zona buffer entro il 2500m; non sono state condotte osservazioni in caso di condizioni meteo-marine tali da non garantire il corretto svolgimento del campionamento e la sicurezza degli operatori.
- In caso del monitoraggio da barca, le rotte seguite includevano: la EZ, le stazioni acustiche da campionare e, nell'ambito del raggio dei 2500m dalla nave, il transetto lineare riportato in Figura 8.

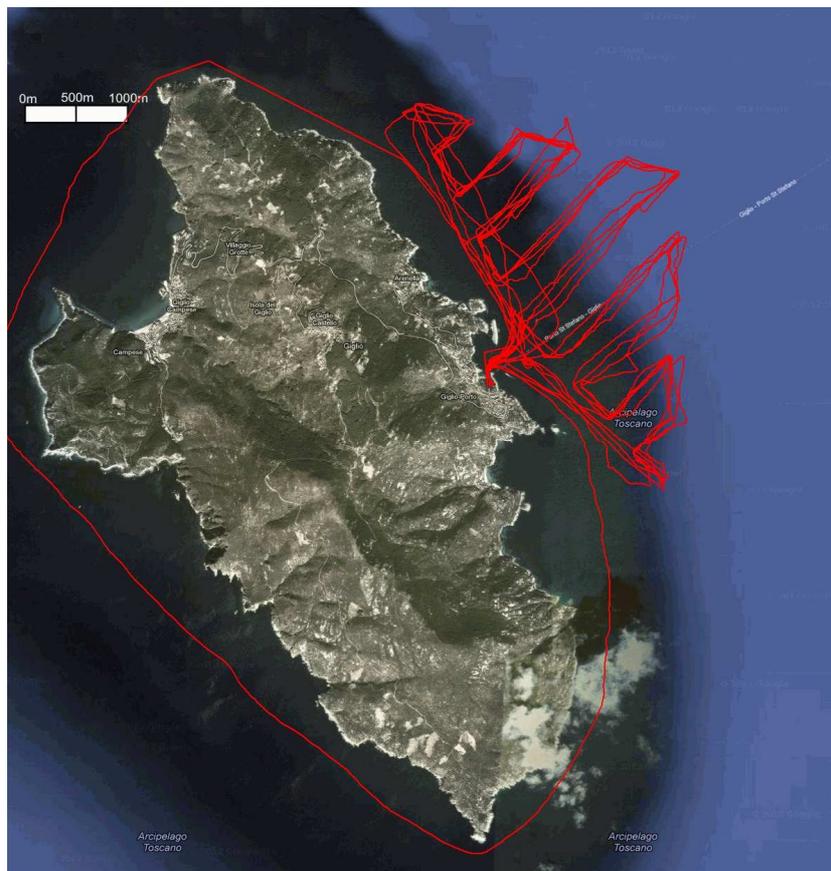
Figura 9. Rotte seguite durante il monitoraggio visivo in barca (26.10.2013 – 01.11.2013).
