Rimozione Costa Concordia Relazione Settimanale	Rev.0	Pag. 1/36
---	--	--------------	-----------

Redatta da: Costa Crociere	Luogo: Isola del Giglio	Data: 09/11/2013
Destinatari: Osservatorio di monitoraggio		
Titolo: Rapporto settimanale per Osservatorio di monitoraggio

Attività svolte – Isola del Giglio, 02-08 novembre

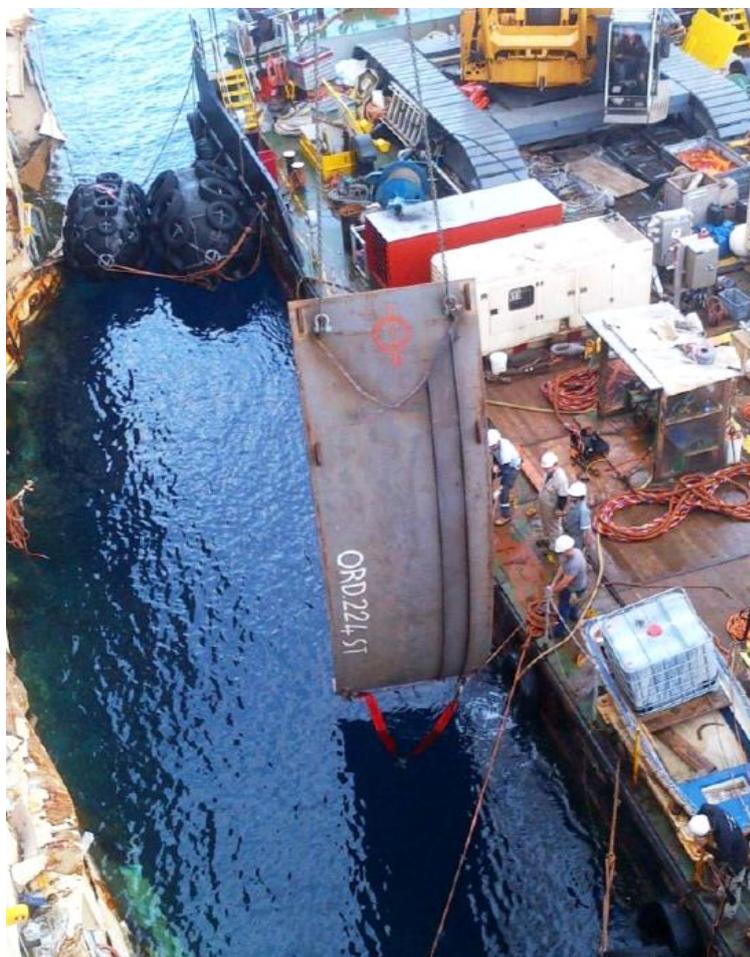
Sopra: Operazioni di installazione Bilge Plate

Sotto: Cassoni trasferiti a Livorno

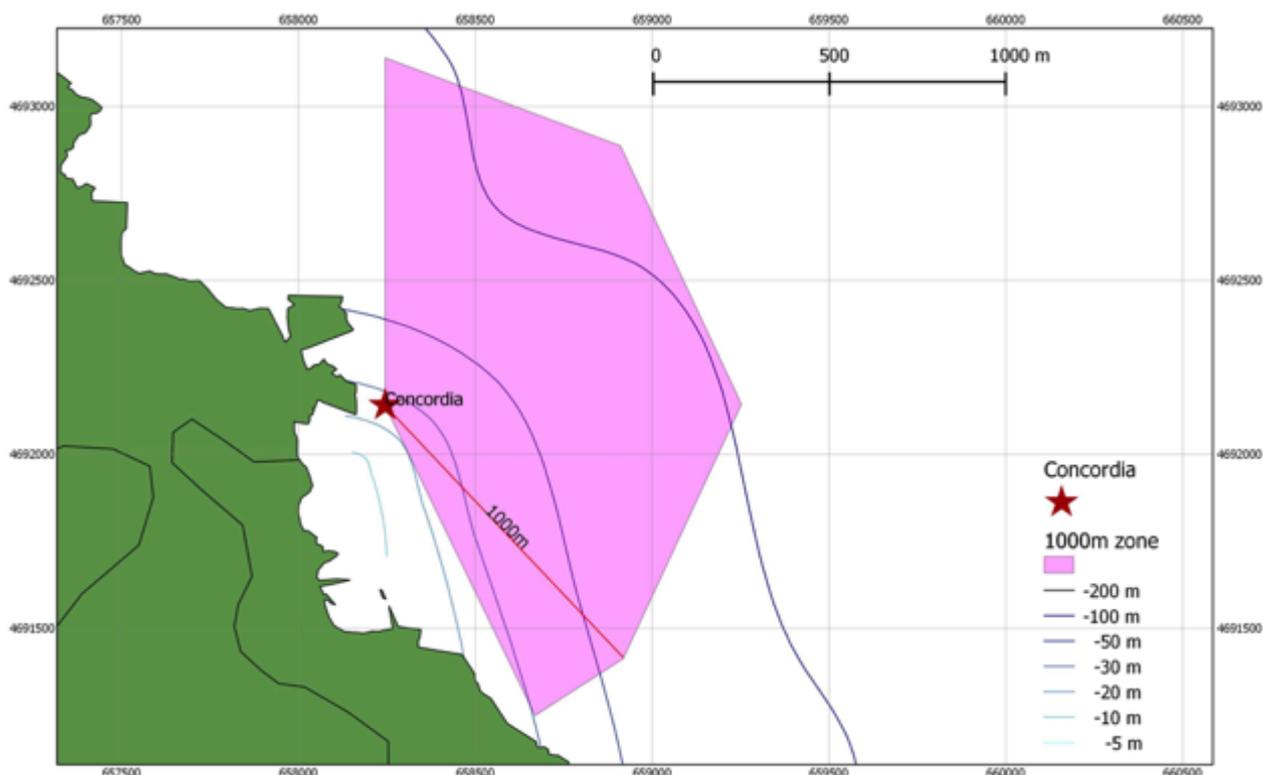
Figura 1. Zona di esclusione (area di sicurezza) per i cetacei

- A seguito delle registrazioni delle attrezzature man mano utilizzate dal cantiere in questi mesi (*vibratory hammer*, fresa, *impact hammer*, trivella, etc) e della tipologia di rumore prodotto (impulsivo, non impulsivo, periodico, non periodico, etc), è stata definita e applicata una zona di esclusione (o area di sicurezza) per i cetacei a 1000m di raggio intorno alla nave Concordia (Fig. 1), al fine di:
 - 1) determinare la presenza/assenza dei cetacei nell'area in prossimità del cantiere (sorgente del rumore),
 - 2) comprendere se le emissioni sonore nelle immediate vicinanze sono compatibili con le esigenze di protezione di queste specie,
 - 3) determinare lo stato acustico dell'ambiente durante il periodo di rimozione (definizione di 'paesaggi acustici' in relazione alle diverse fasi),
 - 4) attuare eventuali misure di mitigazione.

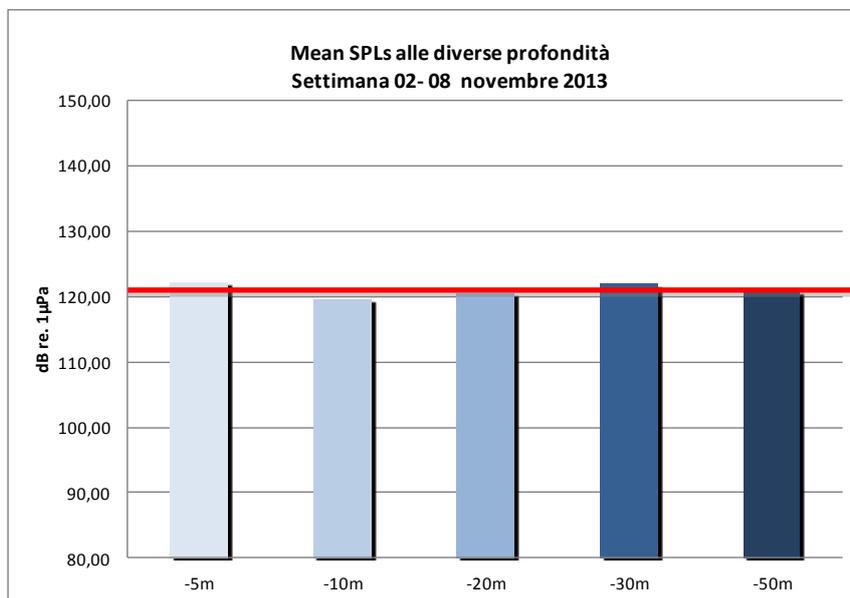
- Per quanto riguarda il **Mean sound level**, utile alla rappresentazione del rumore di fondo, il trend della settimana relativo alle 2 stazioni campionate (Tabella 1) è riportato in Figura 3. Questa settimana i valori sono generalmente entro la soglia di 120 dB (o poco superiori a -5 e -30m di profondità) nell'ambito della EZ di 1000m dalla nave.

Figura 3. Mean Sound Level: andamento dei valori registrati nella settimana alle diverse profondità (per la zona di esclusione di 1000 m dalla nave, la barra rossa rappresenta il valore soglia).

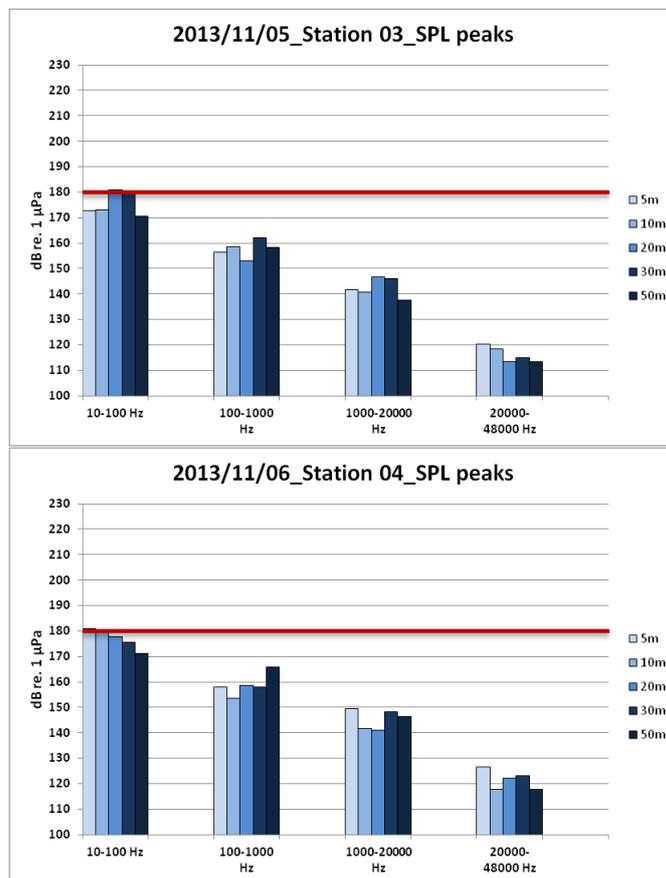
- Per quanto riguarda i valori di picco (**Peak sound level**), utili alla rappresentazione del rumore provocato dal traffico delle imbarcazioni e dall'attività di cantiere, i valori delle 2 stazioni campionate durante la settimana sono riportati in Figura 4. I valori medi settimanali sono entro i 180 dB (soglia per i danni fisici qualora vengano rilevati cetacei nella EZ, ovvero entro il raggio di 1000m dalla nave) e oltre i 160 dB (soglia per effetti comportamentali qualora vengano rilevati cetacei nella EZ, ovvero entro il raggio di 1000m dalla nave) nella banda di frequenza più bassa (10-100 Hz). La propagazione dei rumori (e quindi la loro percezione) su queste frequenze avviene per lunghe distanze (range 10-25km).

Figura 4. Peak sound level: andamento dei valori alle varie profondità per le diverse bande di frequenza nelle 2 stazioni campionate nella settimana (per la zona di esclusione di 1000m dalla nave, la barra rossa rappresenta il valore soglia per i danni fisici ai cetacei).

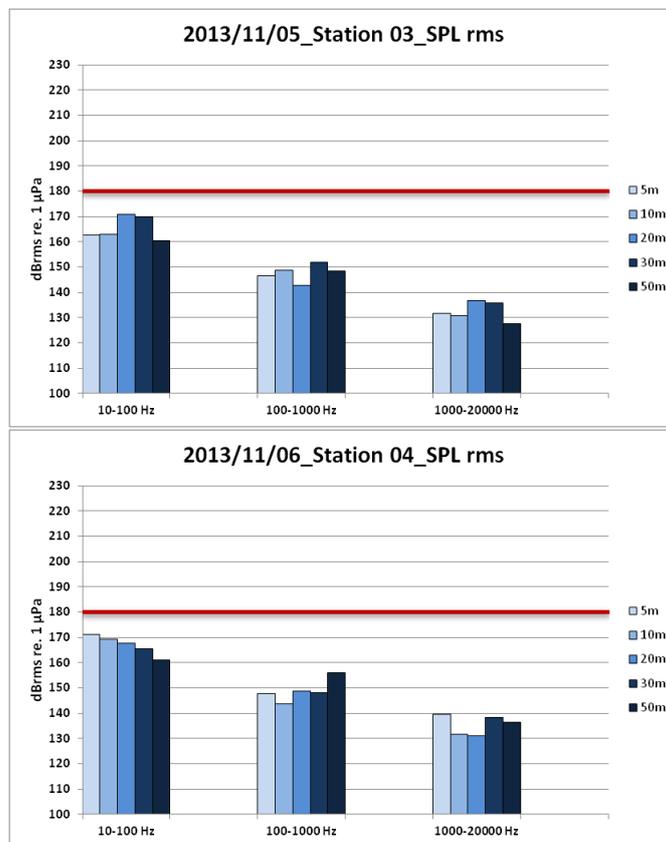
- Per quanto riguarda i valori di rms (**Root Mean Square** sound level), utili a caratterizzare lo scenario acustico in presenza di suoni impulsivi quasi-periodici come il martello, i valori delle 2 stazioni campionate durante la settimana sono riportati in Figura 5. Sono stati generalmente rilevati valori al di sotto dei 180 dB (soglia per i danni fisici qualora vengano rilevati cetacei nella EZ, ovvero entro il raggio di 1000m dalla nave) e entro i 160 dB (soglia per effetti comportamentali qualora vengano rilevati cetacei nella EZ, ovvero entro il raggio di 1000m dalla nave) nella banda di frequenza più bassa (10-100 Hz).

Figura 5. Rms sound level: andamento dei valori alle varie profondità per le diverse bande di frequenza nelle 2 stazioni campionate nella settimana (per la zona di esclusione di 1000m dalla nave, la barra rossa rappresenta il valore soglia per i danni fisici ai cetacei).

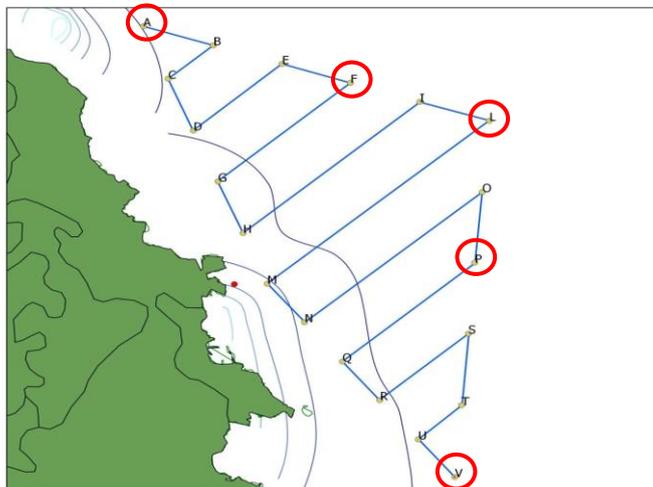
- Il metodo di acquisizione dei dati acustici prevede che durante il transetto del monitoraggio visivo a Nord (A-B-C-D-E-F-G-H-I-L), siano effettuate 2 tappe di ascolto/registrazione presso i punti A, F e/o L e durante il transetto a Sud (L-M-N-O-P-Q-R-S-T-U-V) presso i punti V e P (vedi figura 6); tuttavia, a seconda delle condizioni meteo-marine, questo schema generale può subire variazioni.

Figura 6. Punti di rilevazione acustica lungo il transetto del monitoraggio visivo.

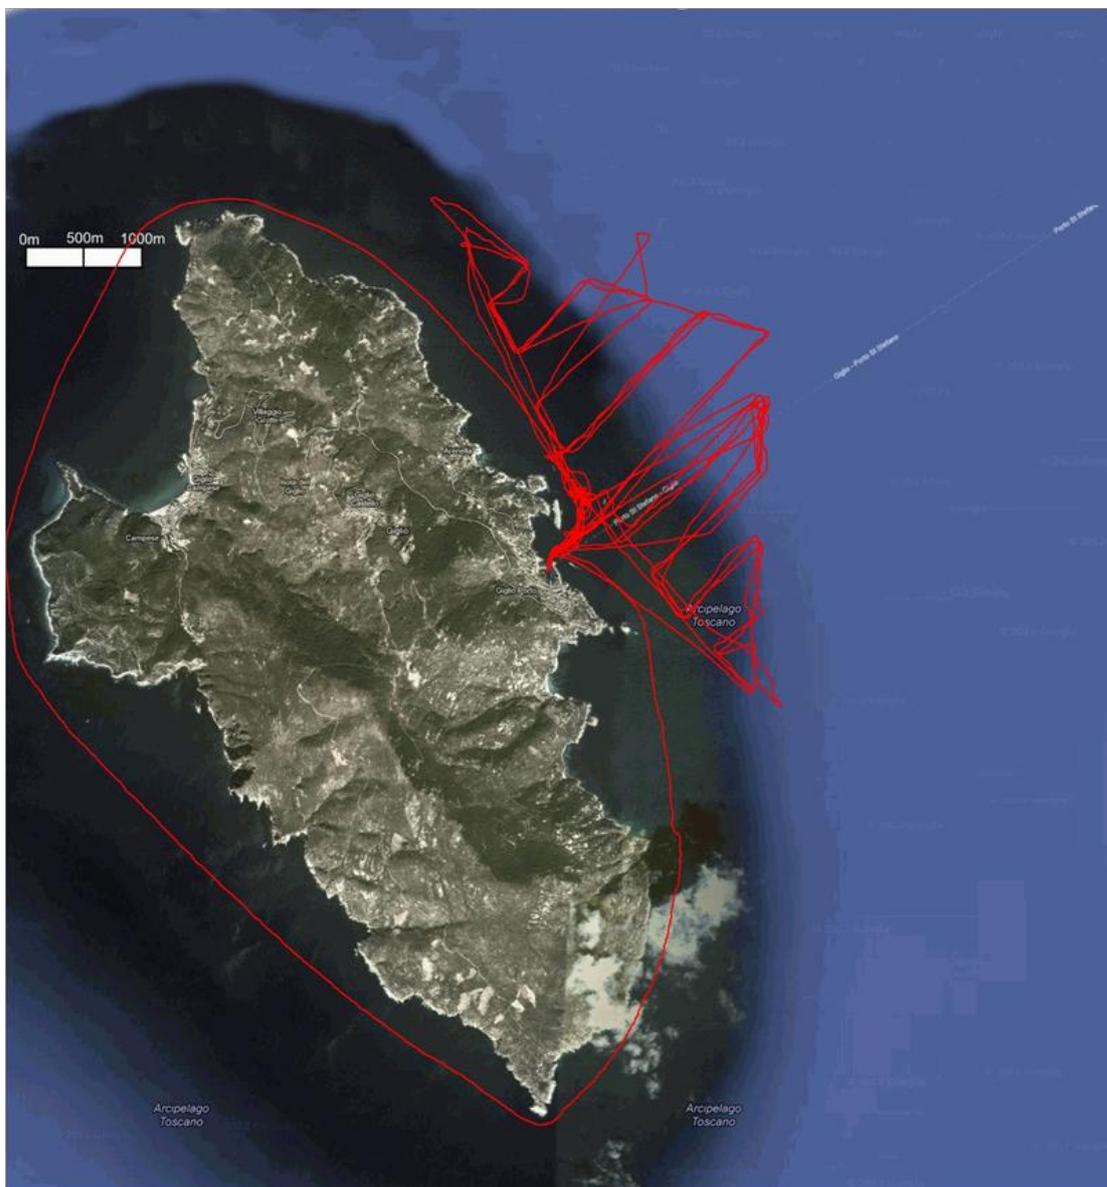
Figura 9. Rotte seguite durante il monitoraggio visivo in barca (02.11.2013 – 08.11.2013).
