Rimozione Costa Concordia Relazione Settimanale	Rev.0	Pag. 1/35
---	--	--------------	-----------

Redatta da: Costa Crociere	Luogo: Isola del Giglio	Data: 16/11/2013
Destinatari: Osservatorio di monitoraggio		
Titolo: Rapporto settimanale per Osservatorio di monitoraggio

Attività svolte – Isola del Giglio, 09-15 novembre

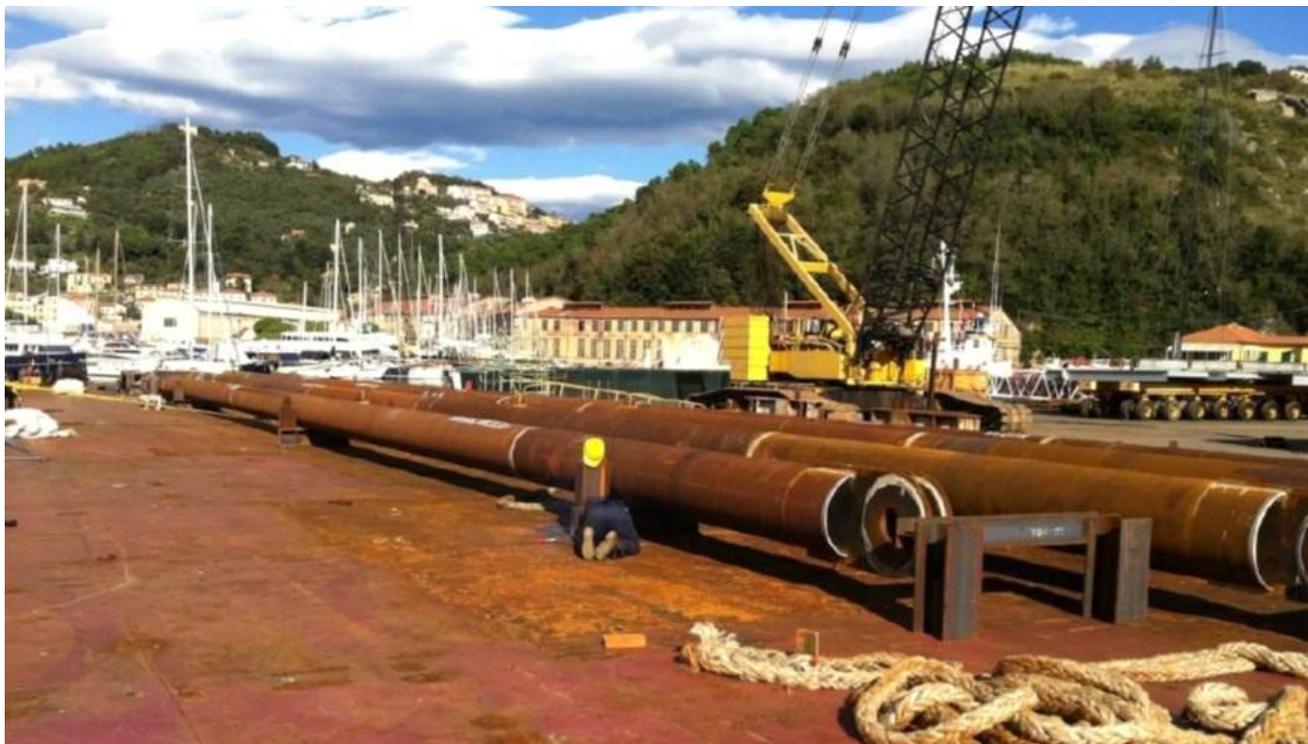
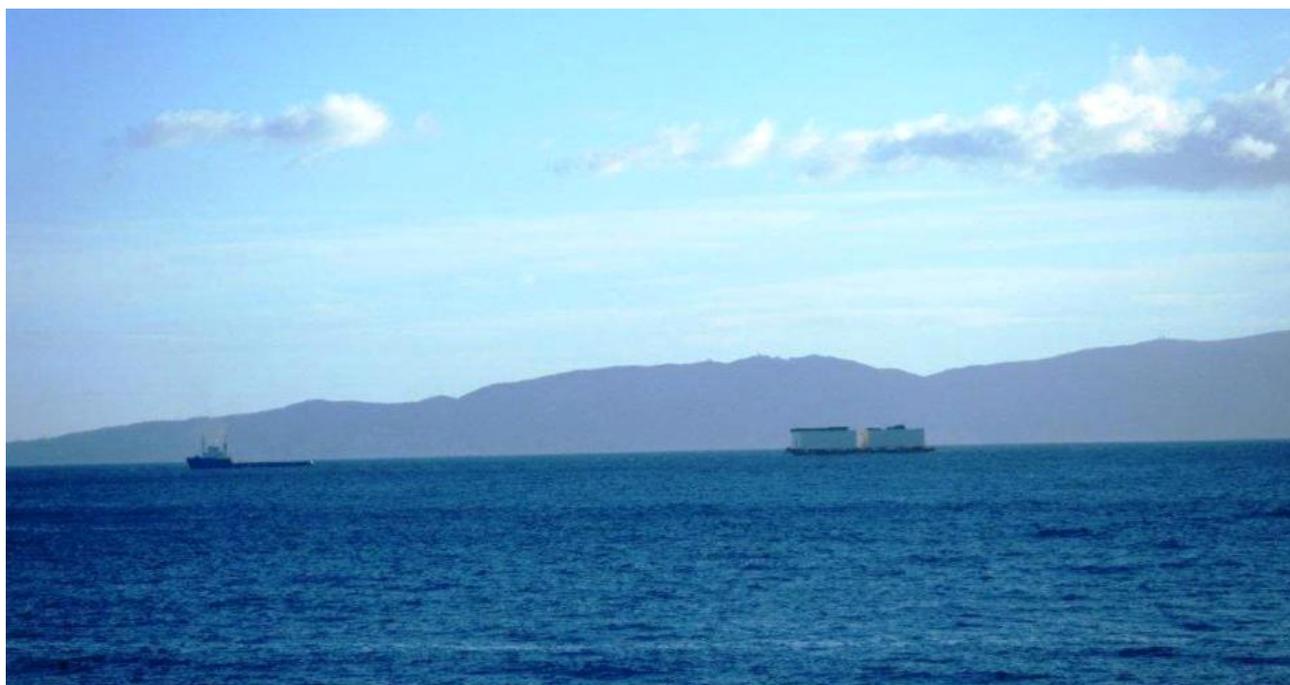
*Sopra: sistema di ritenuta di Prua a bordo del pontone Micourier 2 a La Spezia
Sotto: passaggio dei 4 cassoni di dritta in direzione Livorno a bordo del pontone Micourier 1*

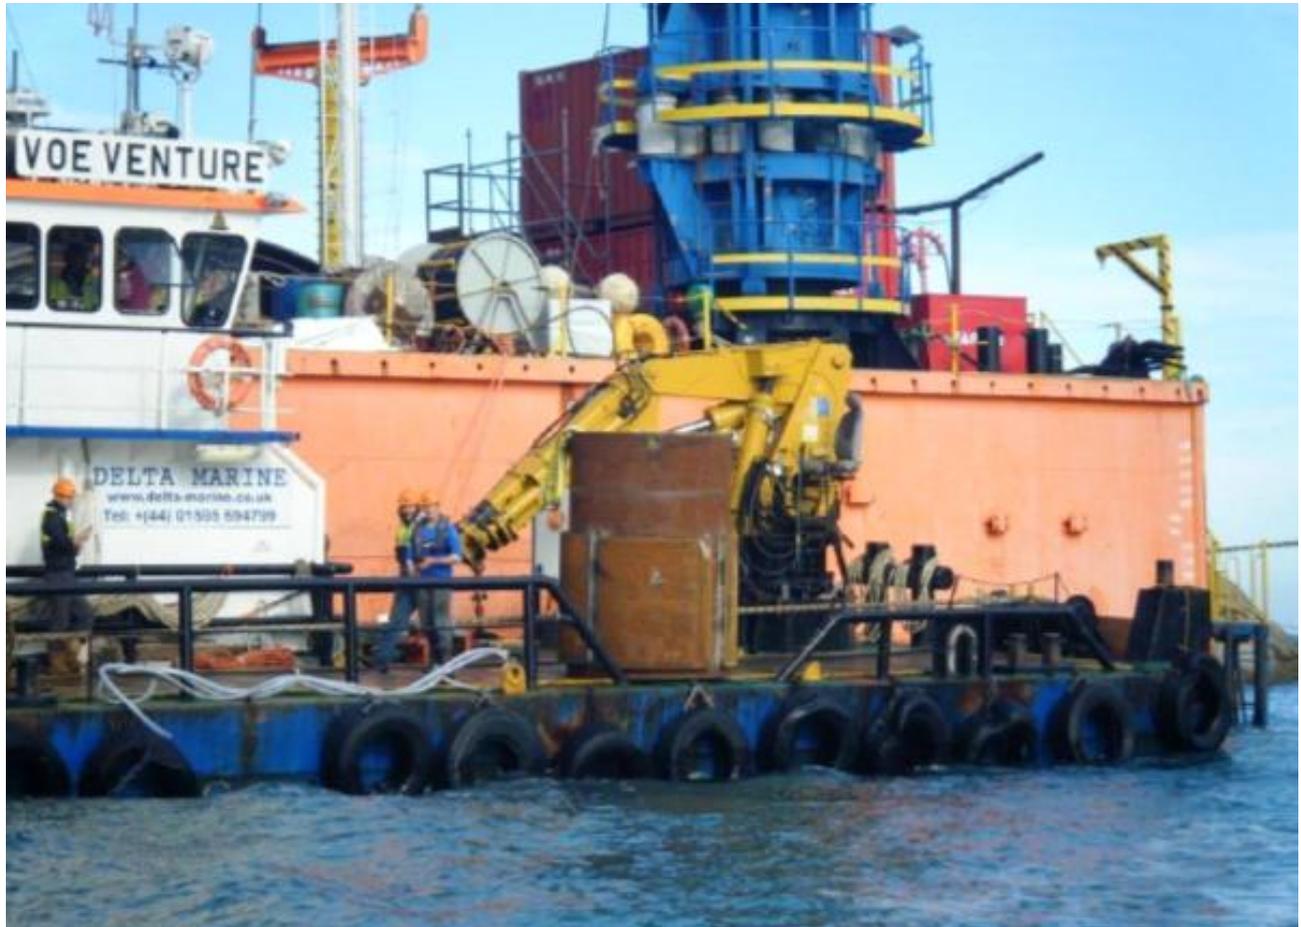
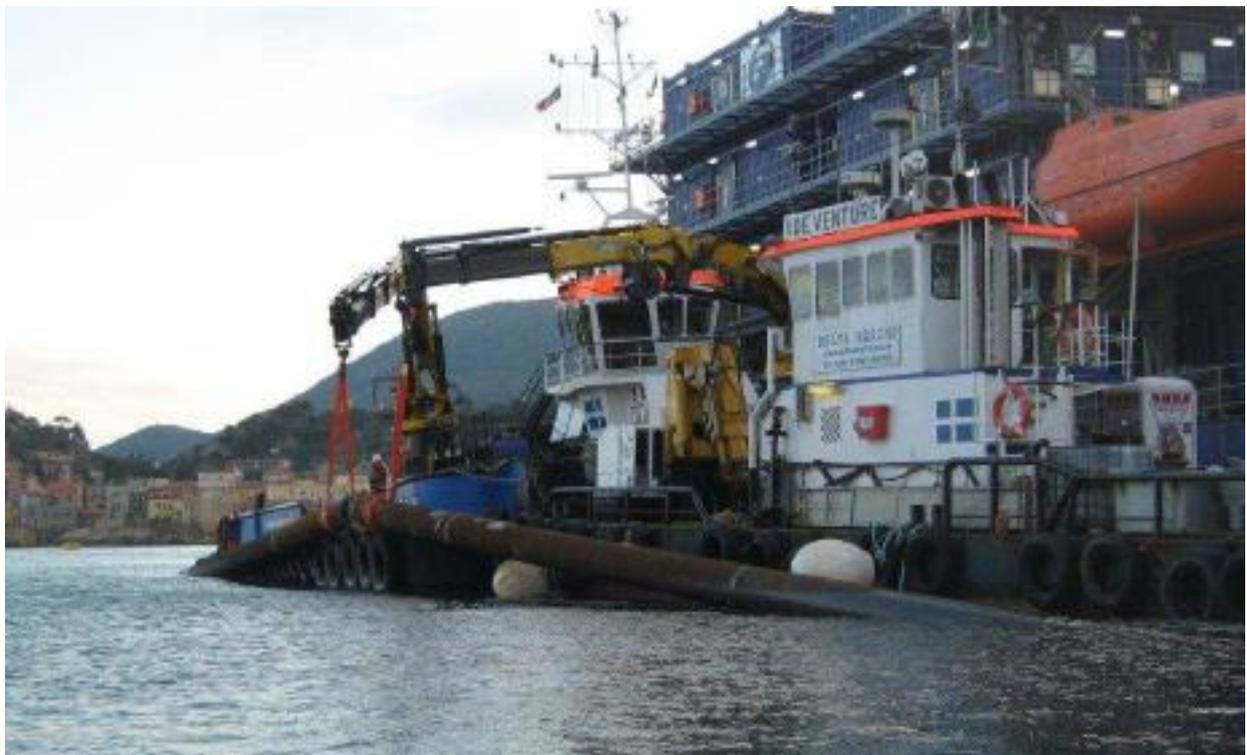
*Sopra: Posizionamento corpi morti in preparazione ad installazione sistema di ritenuta di prua
Sotto: Preparazione installazione sistema di ritenuta di prua*

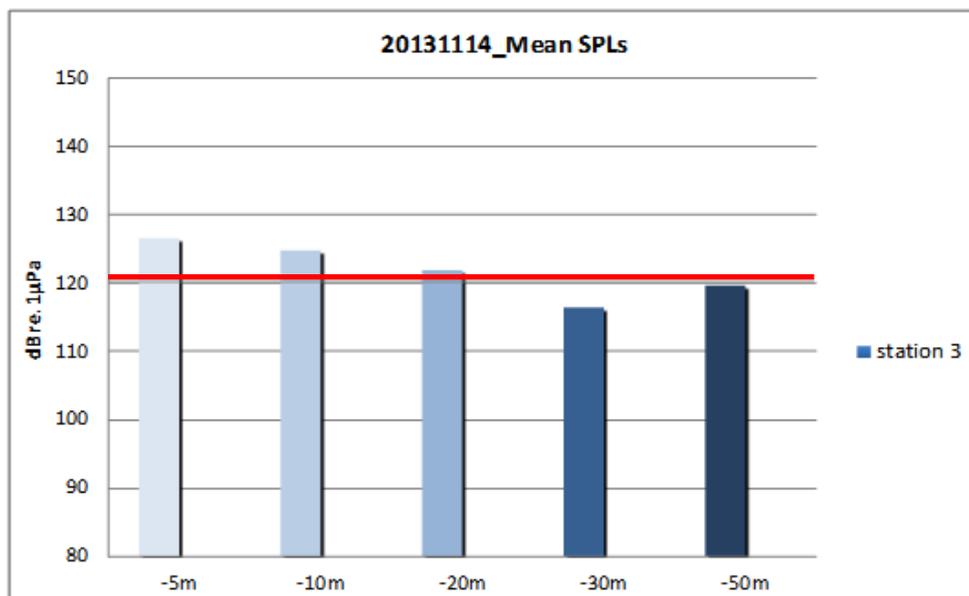
Figura 3. Mean Sound Level: andamento dei valori registrati il 14 novembre 2013 alle diverse profondità (per la zona di esclusione di 1000m dalla nave, la barra rossa rappresenta il valore soglia).

- Per quanto riguarda il **Mean sound level**, utile alla rappresentazione del rumore di fondo, i valori dell'unica stazione campionata (Tabella 1), riportati in Figura 3, sono generalmente **poco al di sopra della soglia di 120 dB** nell'ambito della EZ di 1000m dalla nave a causa delle operazioni di due rimorchiatori in prossimità della stazione di registrazione.

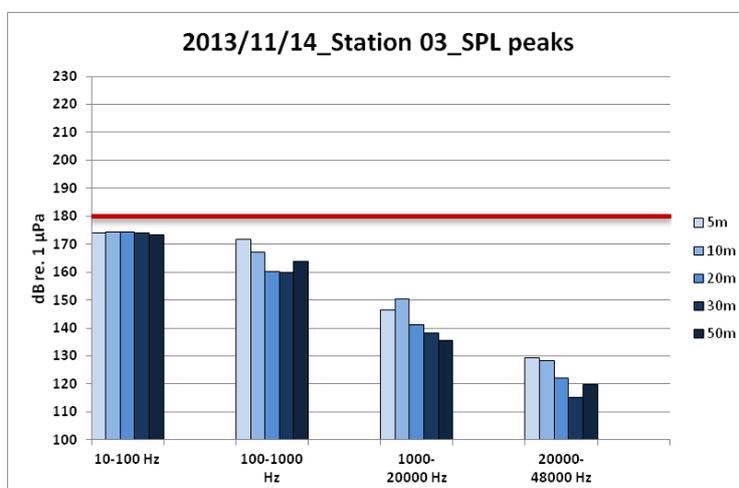
Figura 4. Peak sound level: andamento dei valori alle varie profondità per le diverse bande di frequenza nella stazione campionata il 14 novembre 2013 (per la zona di esclusione di 1000m dalla nave, la barra rossa rappresenta il valore soglia per i danni fisici ai cetacei).

- Per quanto riguarda i valori di picco (**Peak sound level**), utili alla rappresentazione del rumore provocato dal traffico delle imbarcazioni e dall'attività di cantiere, i valori dell'unica stazione campionata durante la settimana, riportati in Figura 4, sono generalmente entro i 180 dB (soglia per i danni fisici qualora vengano rilevati cetacei nella EZ, ovvero entro il raggio di 1000m dalla nave) e oltre i 160 dB (soglia per effetti comportamentali qualora vengano rilevati cetacei nella EZ, ovvero entro il raggio di 1000m dalla nave) nella banda di frequenza più bassa (10-100 Hz). La propagazione dei rumori (e quindi la loro percezione) su queste frequenze avviene per lunghe distanze (range 10-25km).

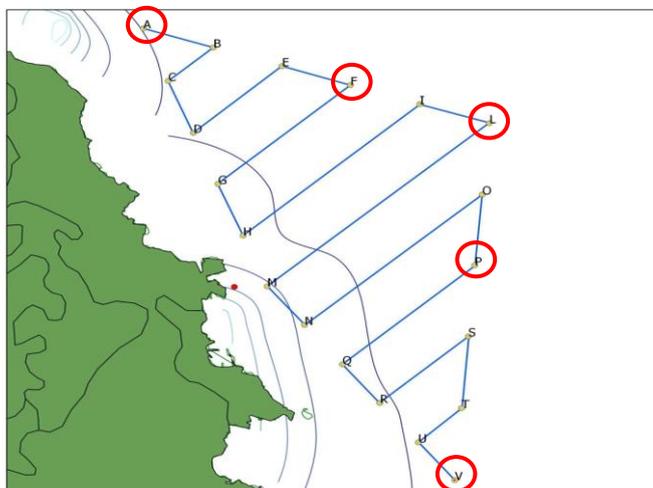
Figura 6. Punti di rilevazione acustica lungo il transetto del monitoraggio visivo.

- Il metodo di acquisizione dei dati acustici prevede che durante il transetto del monitoraggio visivo a Nord (A-B-C-D-E-F-G-H-I-L), siano effettuate 2 tappe di ascolto/registrazione presso i punti A, F e/o L e durante il transetto a Sud (L-M-N-O-P-Q-R-S-T-U-V) presso i punti V e P (vedi figura 6); tuttavia, a seconda delle condizioni meteo-marine, questo schema generale può subire variazioni.

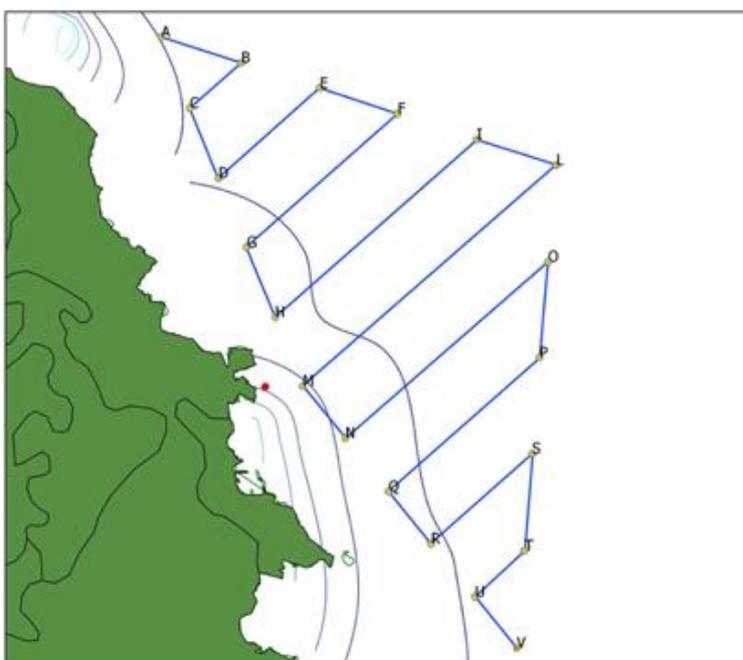
Figura 8. Transetti lineari seguiti durante le attività di avvistamento cetacei.

- Il piano di lavoro prevede che durante la settimana sia quotidianamente osservata in dettaglio l'area dei 500-1000m intorno alla nave e che venga monitorata (a bordo dell'imbarcazione) anche una zona buffer entro il 2500m; non sono state condotte osservazioni in caso di condizioni meteo-marine tali da non garantire il corretto svolgimento del campionamento e la sicurezza degli operatori.
- In caso del monitoraggio da barca, le rotte seguite includevano: la EZ, le stazioni acustiche da campionare e, nell'ambito del raggio dei 2500m dalla nave, il transetto lineare riportato in Figura 8.

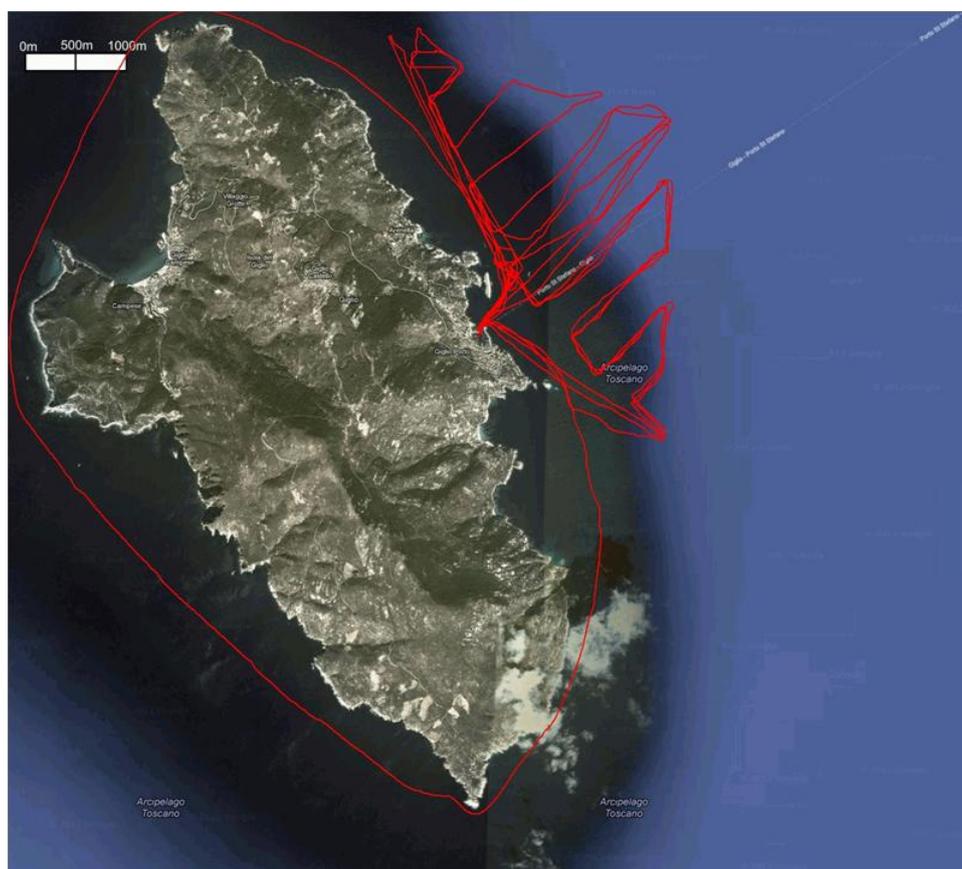
Figura 9. Rotte seguite durante il monitoraggio visivo in barca (09.11.2013 – 15.11.2013).
