<b>Rimozione Costa Concordia</b>  <b>Relazione Settimanale</b>	<b>Rev.0</b>	Pag. 1/30
---	--	--------------	-----------

<b>Redatta da:</b> Costa Crociere	<b>Luogo:</b> Isola del Giglio	<b>Data:</b> 23/11/2013
<b>Destinatari:</b> Osservatorio di monitoraggio		
<b>Titolo:</b> Rapporto settimanale per Osservatorio di monitoraggio

## Attività svolte – Isola del Giglio, 16-22 novembre

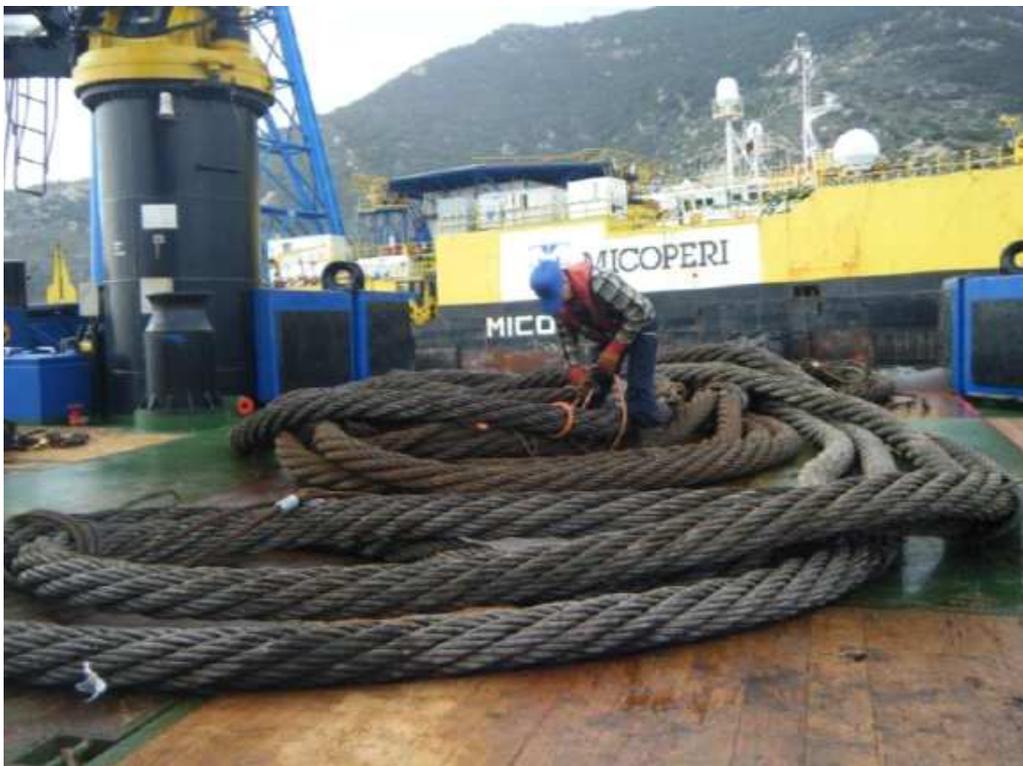
*Preparazione installazione cavi per sistema di ritenuta di prua*

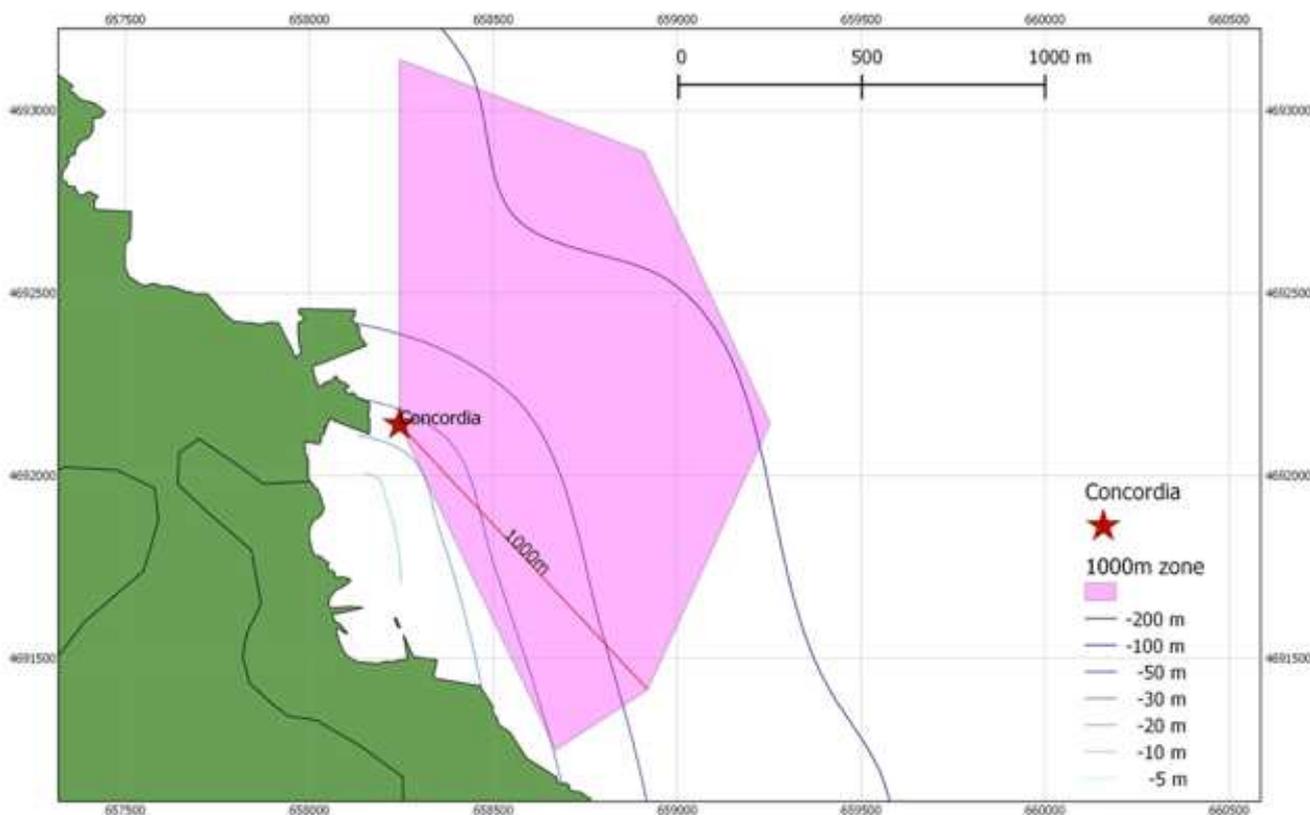
- A seguito delle registrazioni delle attrezzature man mano utilizzate dal cantiere in questi mesi (*vibratory hammer*, *fresa*, *impact hammer*, *trivella*, etc) e della tipologia di rumore prodotto (impulsivo, non impulsivo, periodico, non periodico, etc), è stata definita e applicata una zona di esclusione (o area di sicurezza) per i cetacei a 1000m di raggio intorno alla nave Concordia (Fig. 1), al fine di:

**Figura 1. Zona di esclusione (area di sicurezza) per i cetacei**

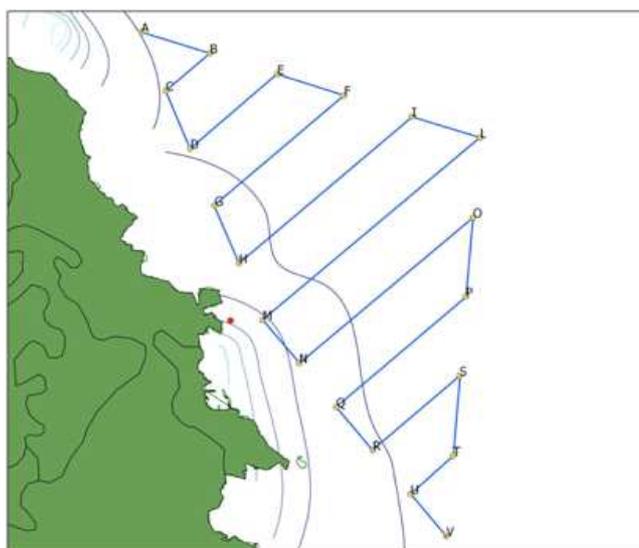
- Il piano di lavoro prevede che durante la settimana sia quotidianamente osservata in dettaglio l'area dei 500-1000m intorno alla nave e che venga monitorata (a bordo dell'imbarcazione) anche una zona buffer entro il 2500m; non sono state condotte osservazioni in caso di condizioni meteo-marine tali da non garantire il corretto svolgimento del campionamento e la sicurezza degli operatori.
- In caso del monitoraggio da barca, le rotte seguite includevano: la EZ, le stazioni acustiche da campionare e, nell'ambito del raggio dei 2500m dalla nave, il transetto lineare riportato in Figura 5.

**Figura 5. Transetti lineari seguiti durante le attività di avvistamento cetacei.**

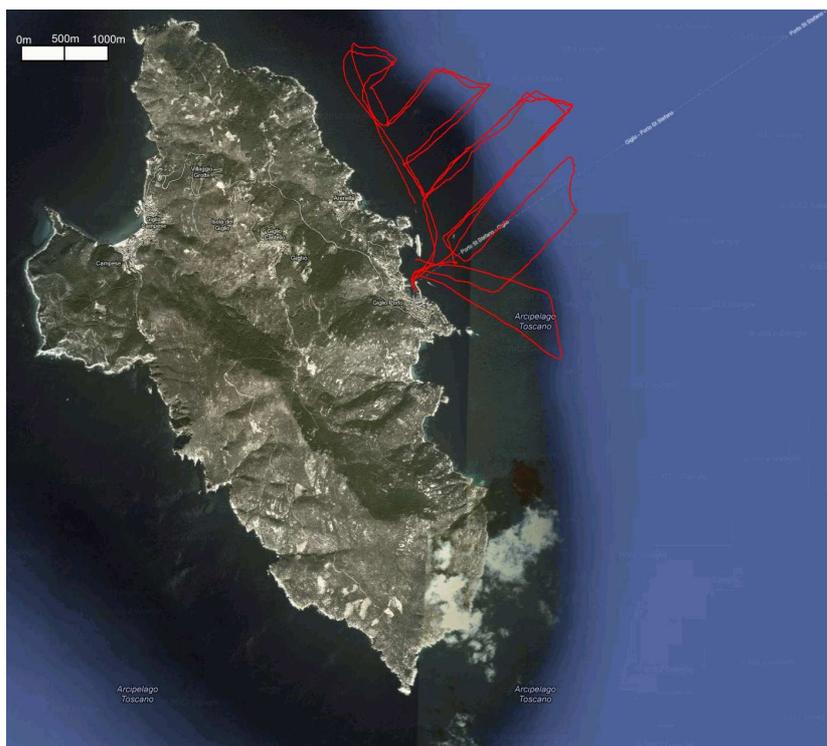
**Lo sforzo di osservazione totale è di 273 min (Tabella 3) e di 41,91 km percorsi (Figura 6). Non è stato effettuato alcun avvistamento né all'interno della zona di esclusione né nel raggio di 2500m dal relitto.**

**Figura 6. Rotte seguite durante il monitoraggio visivo in barca (16.11.2013 – 22.11.2013).**
