Rimozione Costa Concordia Relazione Settimanale	Rev.0	Pag. 1/30
---	--	--------------	-----------

Redatta da: Costa Crociere	Luogo: Isola del Giglio	Data: 29/11/2013
Destinatari: Osservatorio di monitoraggio		
Titolo: Rapporto settimanale per Osservatorio di monitoraggio

Attività svolte – Isola del Giglio, 23-29 novembre

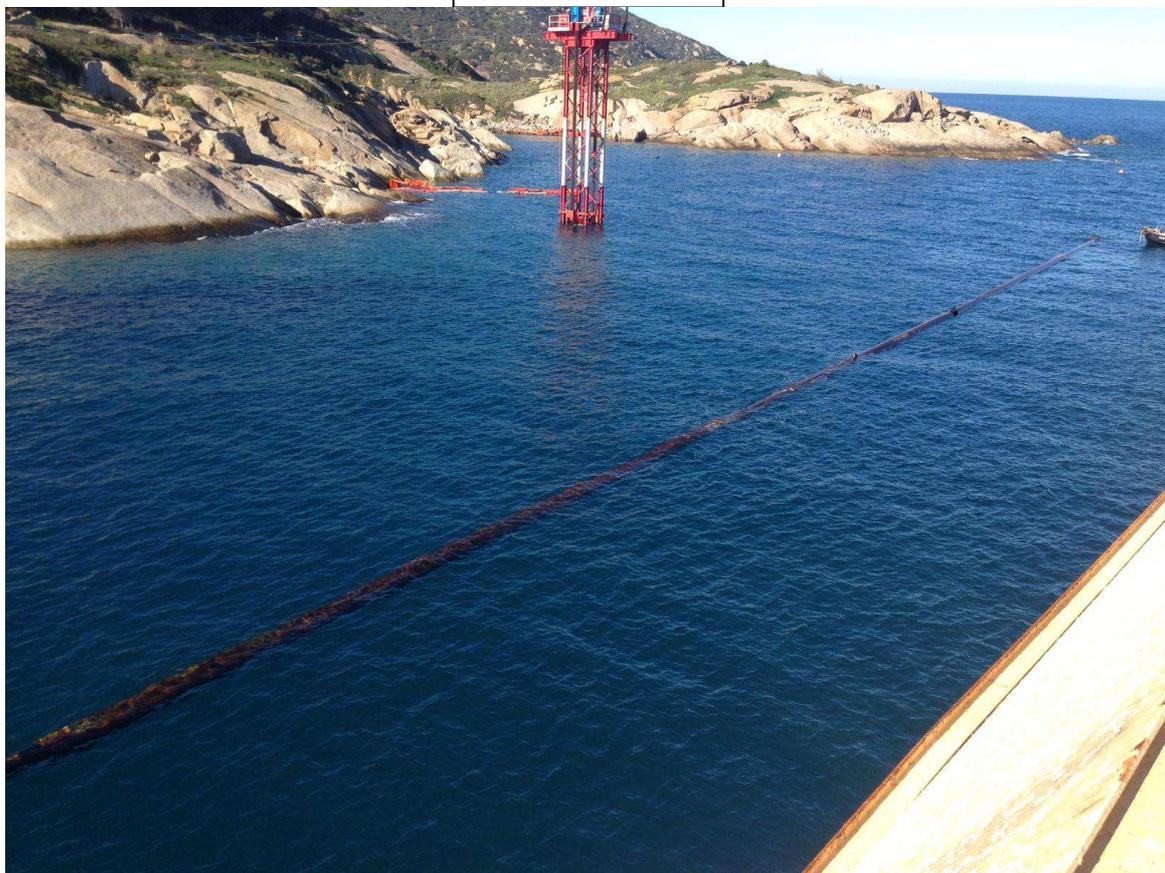
Linea di ritenuta di prua.

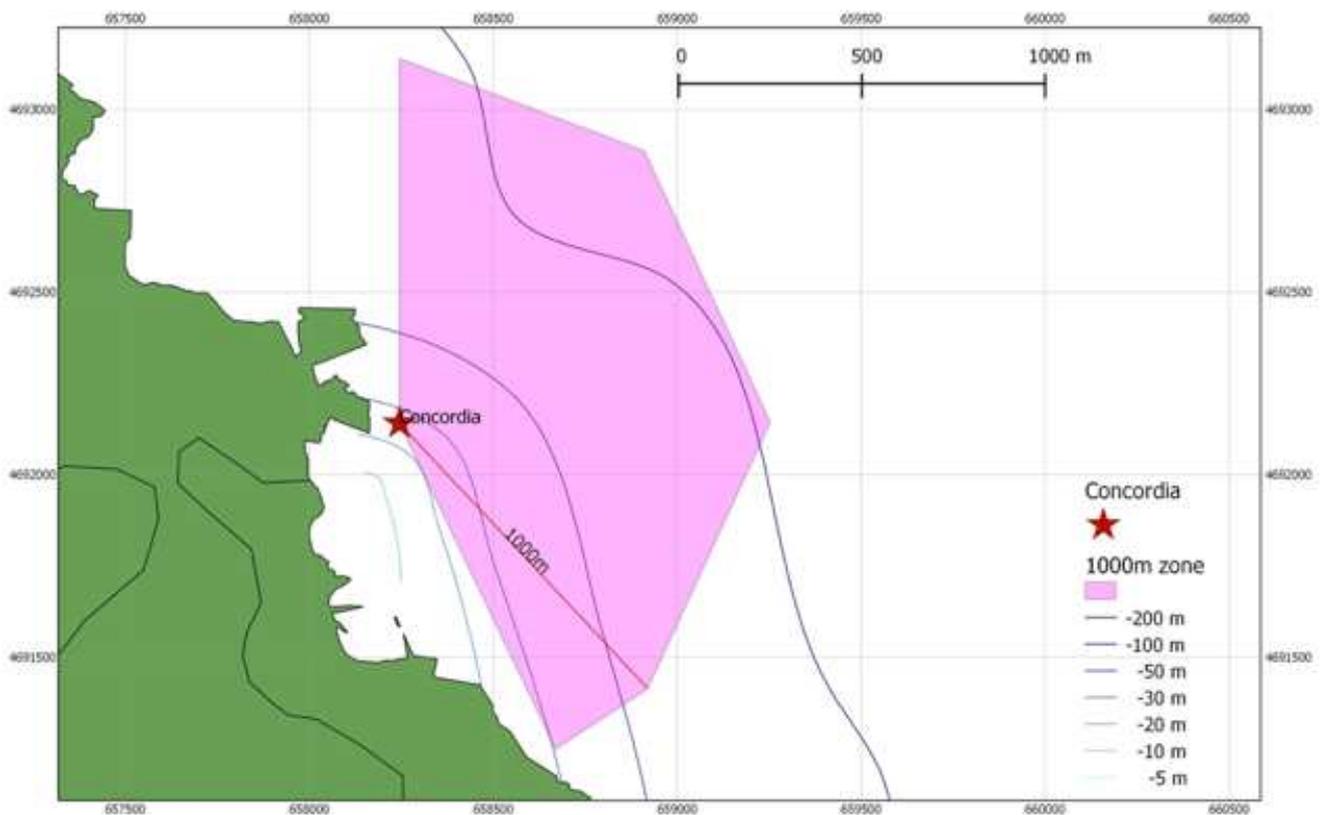
Figura 1. Zona di esclusione (area di sicurezza) per i cetacei

- A seguito delle registrazioni delle attrezzature man mano utilizzate dal cantiere in questi mesi (*vibratory hammer*, fresa, *impact hammer*, trivella, etc) e della tipologia di rumore prodotto (impulsivo, non impulsivo, periodico, non periodico, etc), è stata definita e applicata una zona di esclusione (o area di sicurezza) per i cetacei a 1000m di raggio intorno alla nave Concordia (Fig. 1), al fine di:
 - 1) determinare la presenza/assenza dei cetacei nell'area in prossimità del cantiere (sorgente del rumore),
 - 2) comprendere se le emissioni sonore nelle immediate vicinanze sono compatibili con le esigenze di protezione di queste specie,
 - 3) determinare lo stato acustico dell'ambiente durante il periodo di rimozione (definizione di 'paesaggi acustici' in relazione alle diverse fasi),
 - 4) attuare eventuali misure di mitigazione.

- Anche durante questa settimana è stata applicata la zona di esclusione (EZ) di 1000m dalla nave.
- Non è stato effettuato alcun avvistamento né all'interno della zona di esclusione né nella zona buffer a 2500m dal relitto della Costa Concordia.

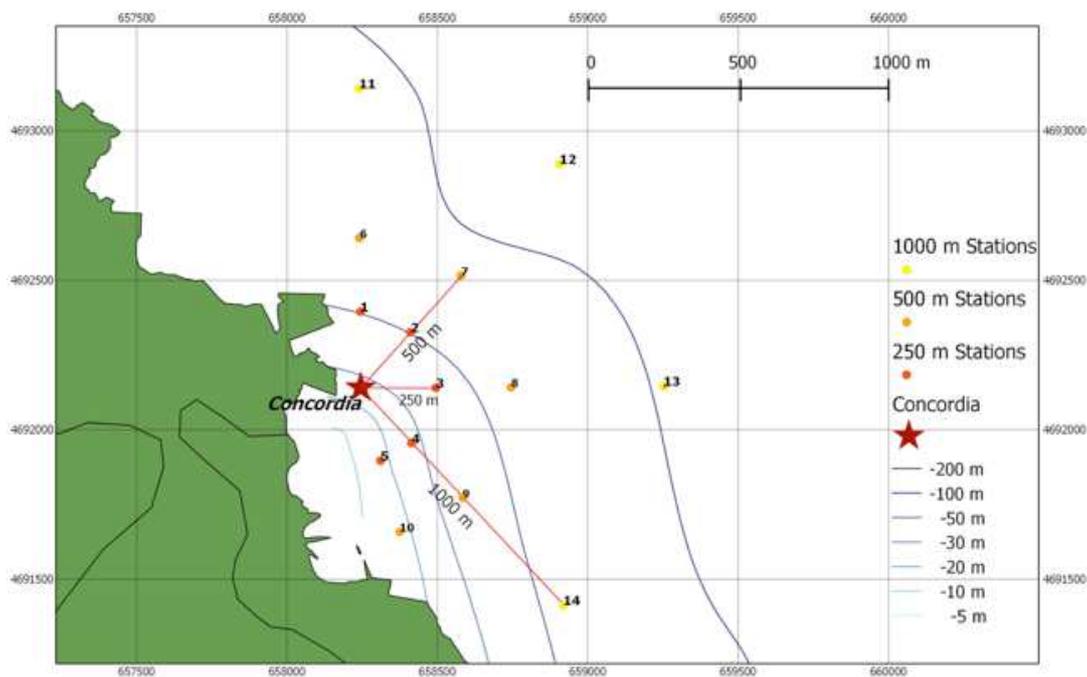
Figura 2. Stazioni acustiche a 250m, 500m e 1000m dalla nave.

- Sono state identificate 14 stazioni di rilevamento acustico (ascolto e/o registrazione tramite idrofono Colmar GP0280 SN103 calibrato quotidianamente) poste a nel raggio di 250m, 500m e 1000m dalla nave (Fig. 2).

- Il piano di lavoro prevede che durante la settimana siano quotidianamente campionate almeno 2 stazioni (ascolto e/o registrazione), in maniera da raccogliere: a) dati sufficienti alla definizione del paesaggio acustico relativo a questa fase dei lavori di rimozione (inclusa la stima visiva del traffico di imbarcazioni intorno alla stazione di registrazione) e b) informazioni sulla eventuale presenza di cetacei nella zona; non sono stati condotti i rilevamenti in caso di condizioni meteo-marine tali da non garantire il corretto svolgimento del campionamento e la sicurezza degli operatori.

- Le stazioni da campionare sono state selezionate con criteri di opportunità (es. condizioni meteo-marine, correnti, etc).
- Ogni campionamento acustico è stato generalmente effettuato a 5 profondità (5, 10, 20, 30 e 50m), con registrazioni di 3 minuti ognuna; in caso di solo ascolto, la durata complessiva del rilevamento era di 10 minuti.

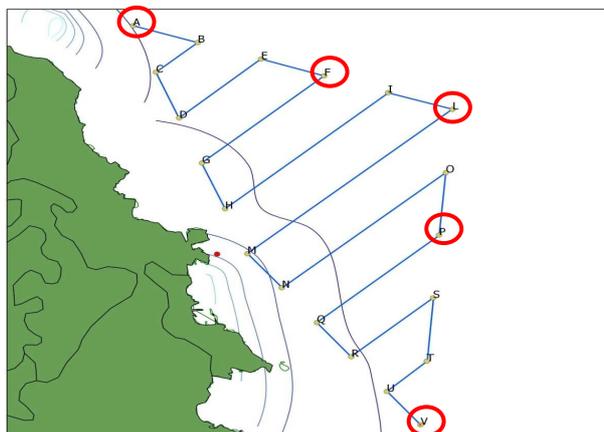
Figura 3. Punti di rilevazione acustica lungo il transetto del monitoraggio visivo.

- Il metodo di acquisizione dei dati acustici prevede che durante il transetto del monitoraggio visivo a Nord (A-B-C-D-E-F-G-H-I-L), siano effettuate 2 tappe di ascolto/registrazione presso i punti A, F e/o L e durante il transetto a Sud (L-M-N-O-P-Q-R-S-T-U-V) presso i punti V e P (vedi figura 3); tuttavia, a seconda delle condizioni meteo-marine, questo schema generale può subire variazioni.

- L'idrofono è posizionato a 2 profondità, ovvero a 5 e a 30 metri, gain 20, e ciascuna registrazione ha la durata di 5 minuti.

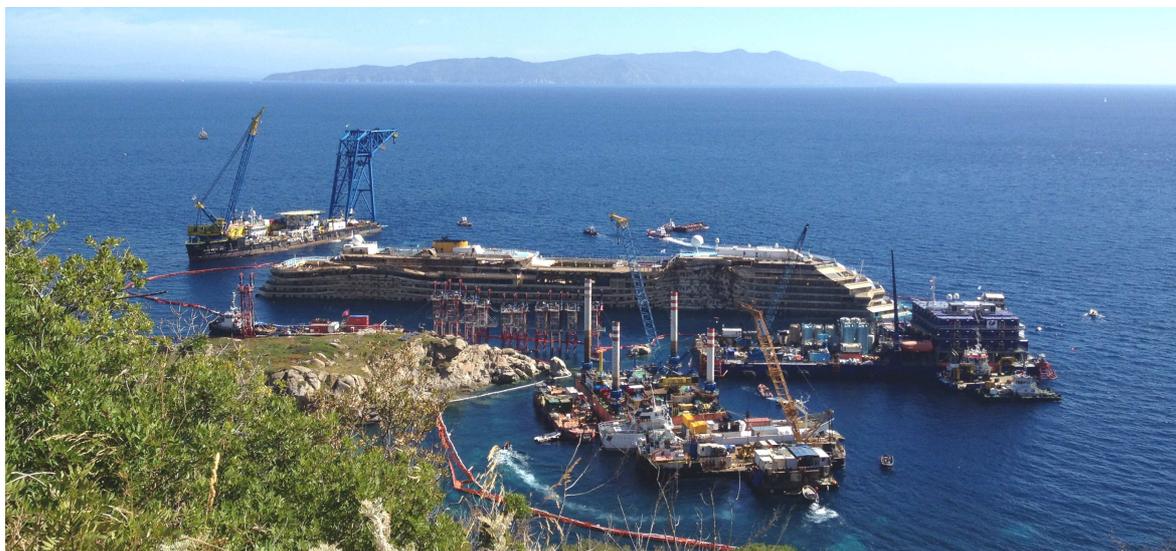
Figura 4. Postazione a terra per le attività di avvistamento cetacei (N 42° 21' 53.0" E 010° 55' 00.5")

- Il monitoraggio visivo della presenza dei cetacei nell'area viene generalmente effettuato a occhio nudo da MMO qualificati e certificati a bordo di una imbarcazione dedicata, utilizzando binocoli e apposite schede di avvistamento.
- Questa settimana per il monitoraggio è stata utilizzata l'imbarcazione 'Spirit'.
- Per effettuare il monitoraggio quando lo stato del mare non consente l'uscita della barca è stata opportunamente individuata una postazione fissa (Figura 4), situata a una altitudine di 74m slm.
- Questa settimana **il monitoraggio è stato condotto esclusivamente in mare** (Tabella 1).

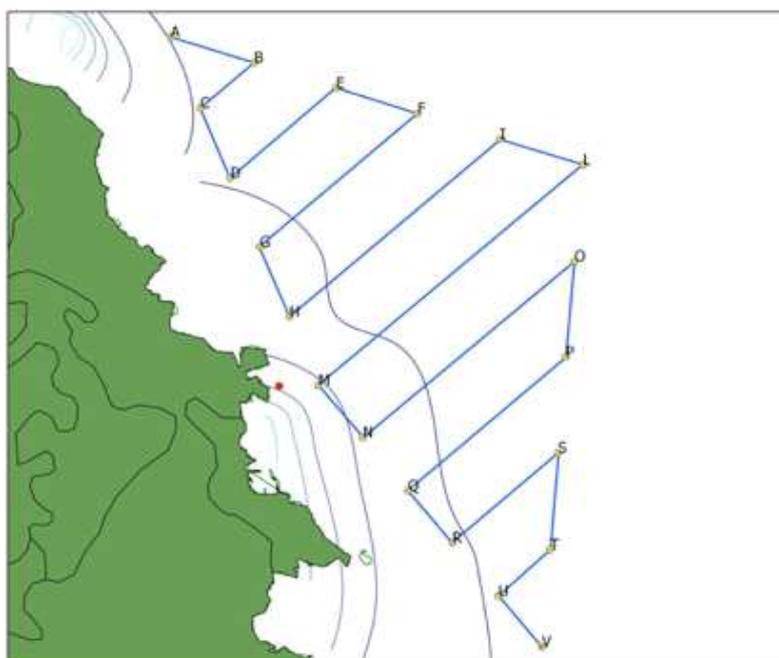
Figura 5. Transetti lineari seguiti durante le attività di avvistamento cetacei.

- Il piano di lavoro prevede che durante la settimana sia quotidianamente osservata in dettaglio l'area dei 500-1000m intorno alla nave e che venga monitorata (a bordo dell'imbarcazione) anche una zona buffer entro il 2500m; non sono state condotte osservazioni in caso di condizioni meteo-marine tali da non garantire il corretto svolgimento del campionamento e la sicurezza degli operatori.
- In caso del monitoraggio da barca, le rotte seguite includevano: la EZ, le stazioni acustiche da campionare e, nell'ambito del raggio dei 2500m dalla nave, il transetto lineare riportato in Figura 5.

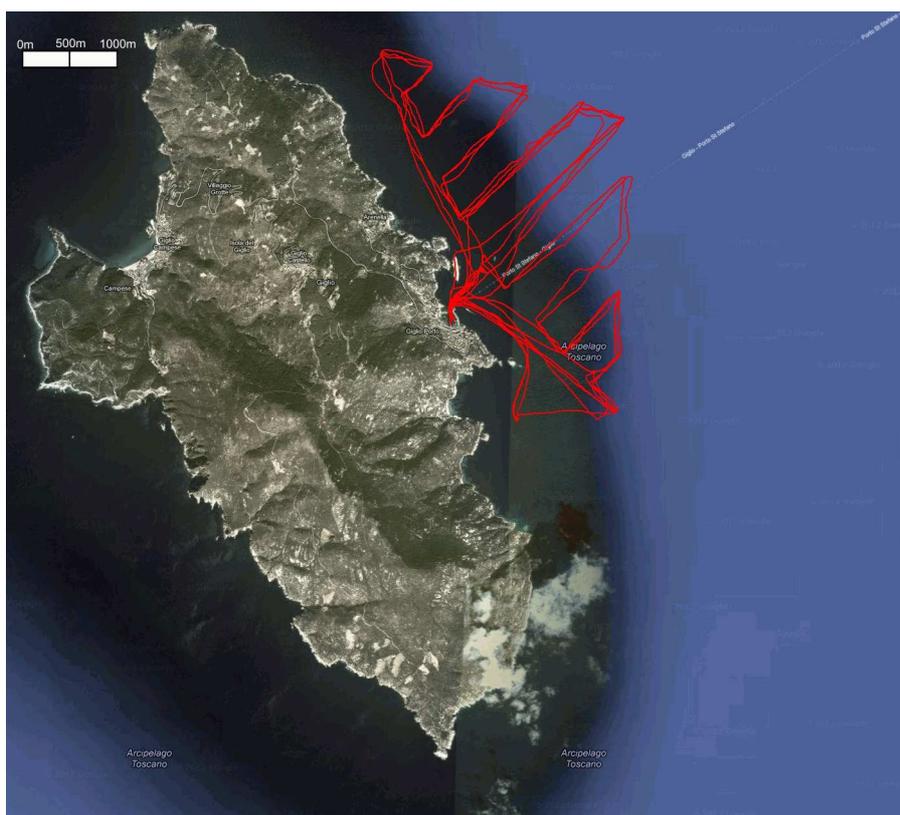
Figura 6. Rotte seguite durante il monitoraggio visivo in barca (23.11.2013 – 29.11.2013).

Lo sforzo di osservazione totale è di 579 min (Tabella 1) **e di 83,21 km percorsi** (Figura 6).
Non è stato effettuato alcun avvistamento né all'interno della zona di esclusione né nel raggio di 2500m dal relitto.
