PROJECT WP9 SITE REMEDIATION PROJECT	COMPANY

Doc. n. RMAO 42: 16 - 30 Settembre 2016	Rev 00

RAPPORTO MONITORAGGIO AMBIENTALE PER L'OSSERVATORIO

N#042: Periodo 16 - 30 Settembre 2016

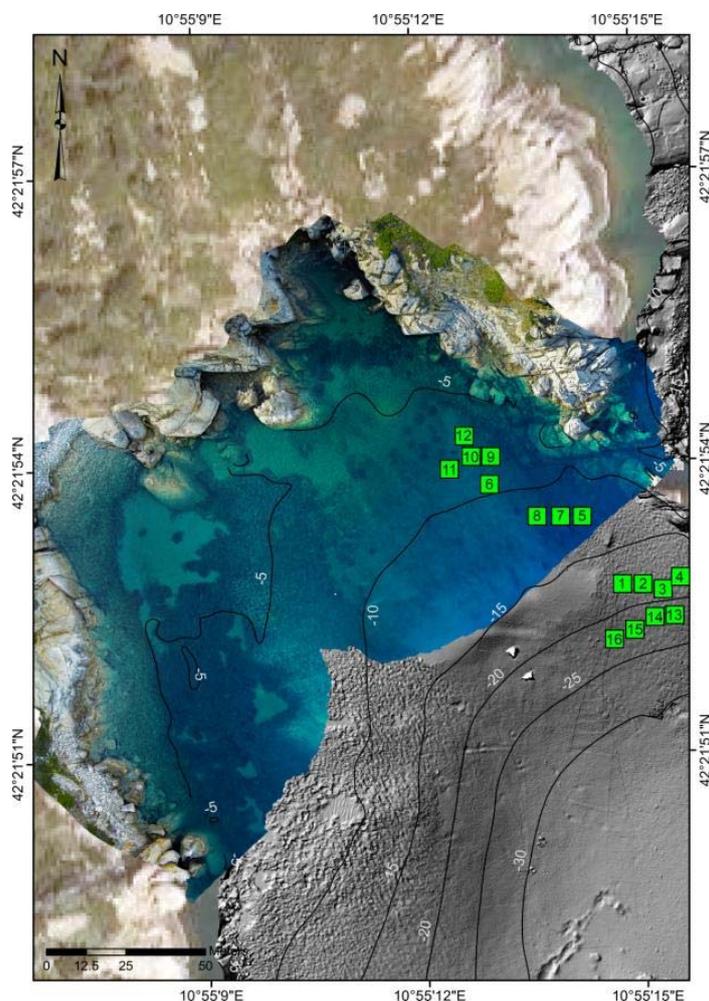
Ubicazione dei 16 quadrati sperimentali per il trapianto di *P. oceanica*. impiantati nell'area ex M61.

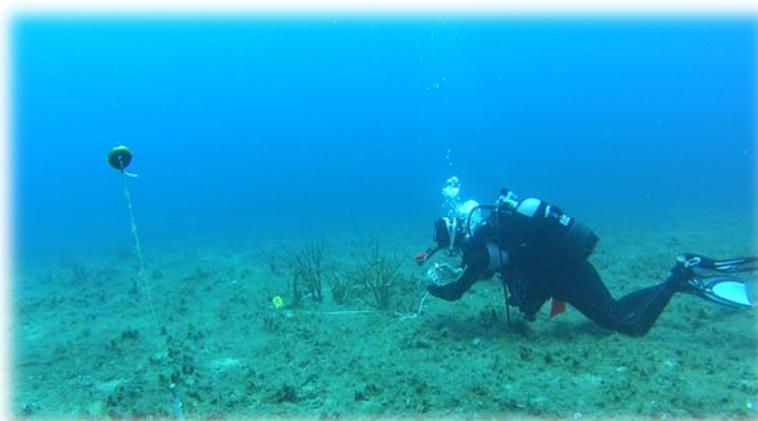
Nel corso della prima mattinata il personale CIBM si reca in zona ex M61 al fine di effettuare le conte sui rizomi e fasci fogliari impiantati il giorno prima.

Conte dei fasci fogliari nei nuovi quadrati sperimentali.

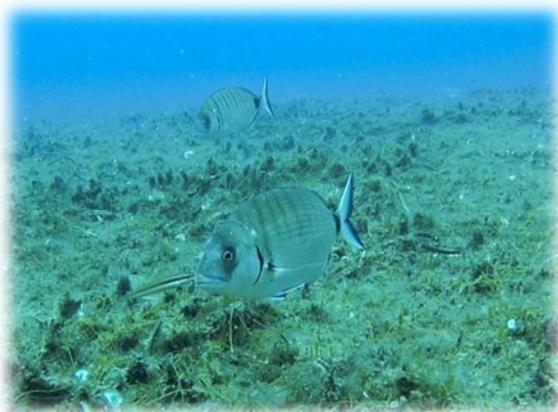
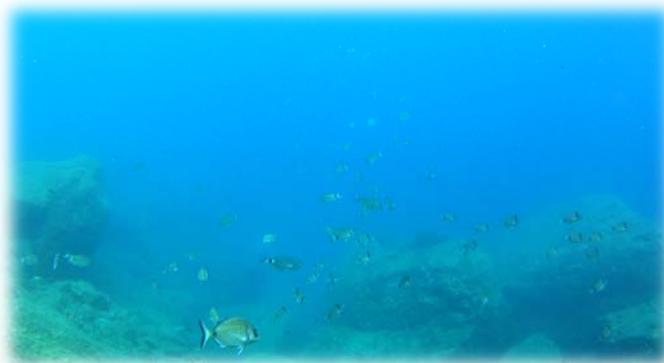
Vengono anche effettuati anche due transetti di 25 m in zona ex Pioner e Anchor block al fine di effettuare un censimento sulle specie ittiche presenti. Si riporta la predominanza di sparidi del genere *Diplodus*.

Alcuni esemplari di sparidi adulti censiti durante il visual census in area di cantiere.

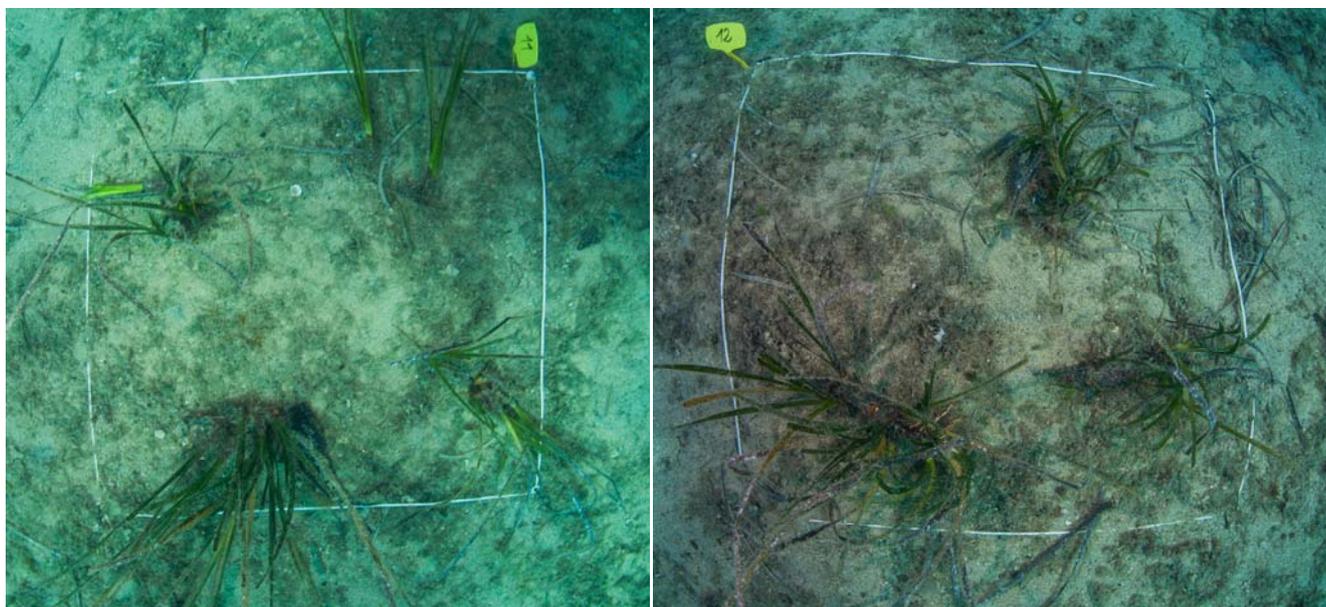
Il personale CIBM ha effettuato un’immersione durante la mattinata nell’area in cui sono stati posizionati i quadrati sperimentali per l’impianto della *P. oceanica*, al fine di acquisire materiale fotografico per integrare i dati derivanti dalla conta dei fasci e delle foglie. Le immagini dei quadrati sono state scattate parallelamente al quadrato stesso; tale metodica sarà ripetuta nel corso del tempo per valutare eventuali aumenti di copertura delle talee trapiantate.

Le immagini dei quadrati 11 e 12 posti a 5 m di profondità.

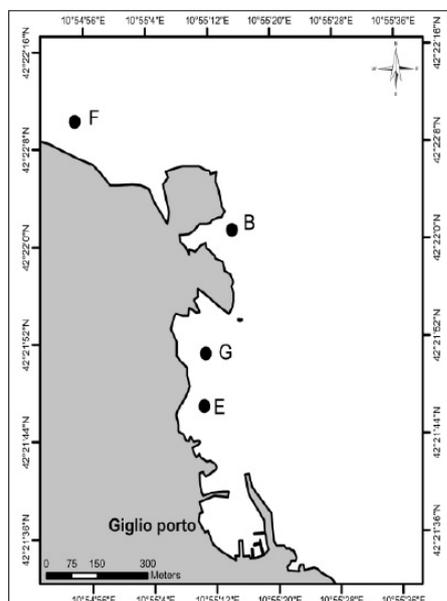
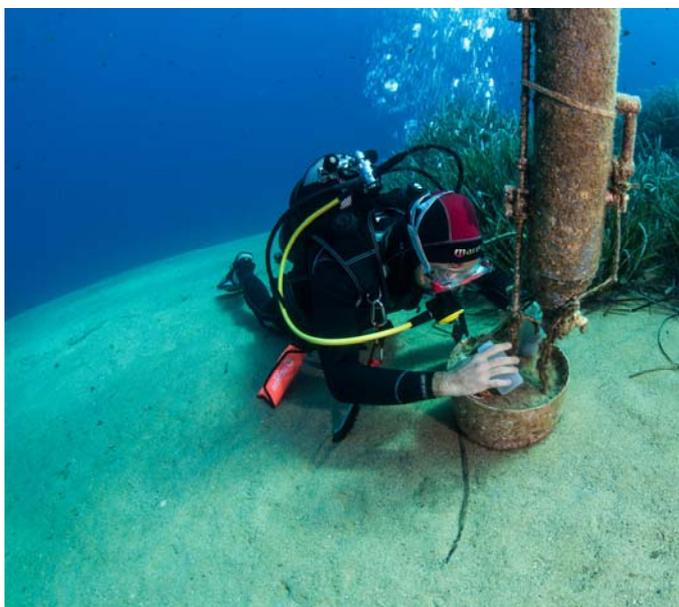
Continuano le operazioni di recupero dei frammenti di cemento da parte dei divers a bordo della Micoperi Trenta. Contemporaneamente il personale CIBM ha provveduto a prelevare e sostituire i contenitori dalle trappole di sedimento (B - E - G) disposte nell'area di cantiere e in un sito di controllo (F) al fine di monitorare il flusso mensile dei sedimenti, come previsto dal Piano di Monitoraggio concordato con l'Osservatorio. Il materiale raccolto sarà inviato nei prossimi giorni al laboratorio per le analisi granulometriche e mineralogiche.

La mappa con l'ubicazione delle 4 trappole fisse, e l'operatore impegnato nella sostituzione del contenitore della trappola F.

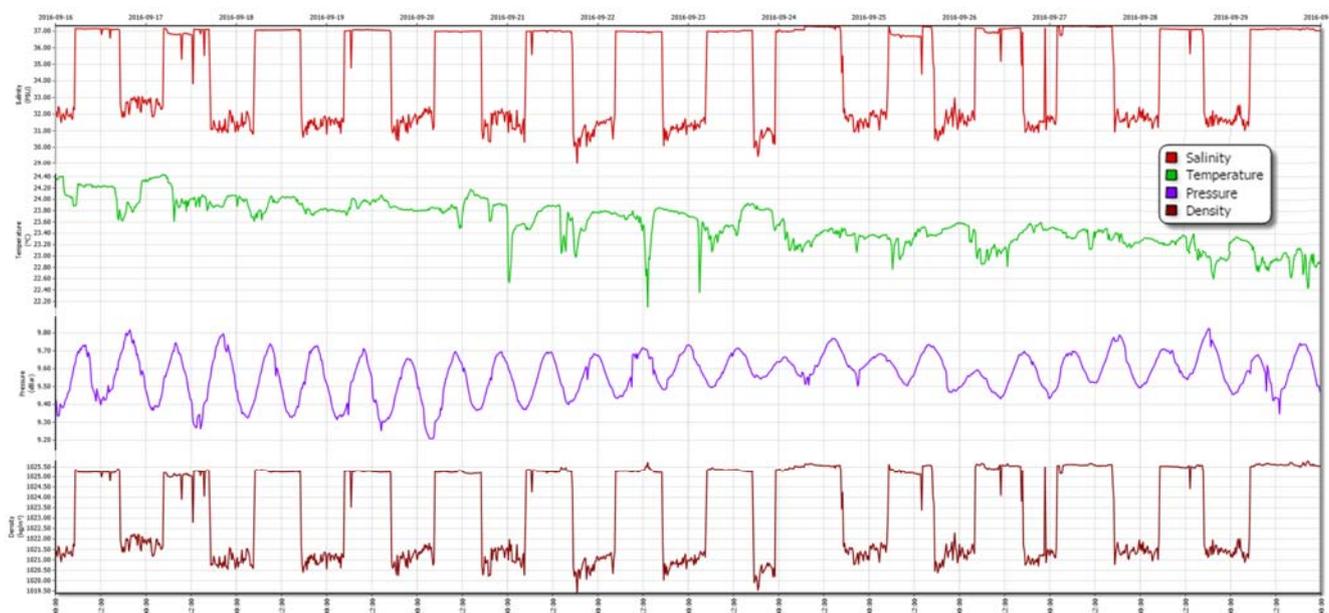
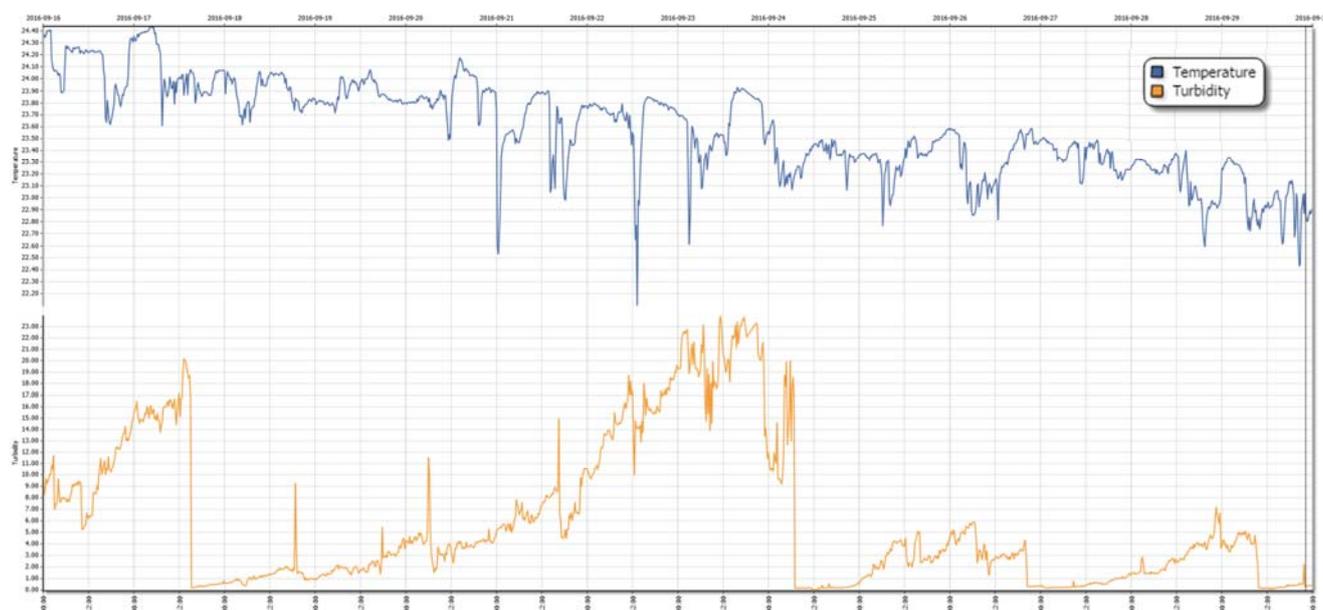
In questo periodo la sonda multi parametrica fissa ha fornito valori dei parametri delle acque illustrati nei grafici sottostanti. La temperatura dell'acqua oscilla tra 24,40 °C e 22,80°C, con un trend quindi in discesa sia in questo periodo che in quello precedente.

Lo strumento ha evidenziato i soliti andamenti oscillanti dei valori di torbidità, legati alla crescita di alghe sul sensore, crescita che anche in questo periodo si è rivelata essere molto rapida. Tale crescita è favorita dalla elevata luminosità e temperatura. Causa alcune giornate di maltempo, nel periodo centrale di questo periodo, non è stato possibile pulire lo strumento che ha segnalato così valori di torbidità elevati.
