<b>PROJECT</b> <b>WP9 SITE REMEDIATION PROJECT</b>	<b>COMPANY</b>

Doc. n. RMAO 44: 16 – 31 Ottobre 2016	Rev 00

## RAPPORTO MONITORAGGIO AMBIENTALE PER L'OSSERVATORIO

**N#044: Periodo 16 - 31 Ottobre 2016**

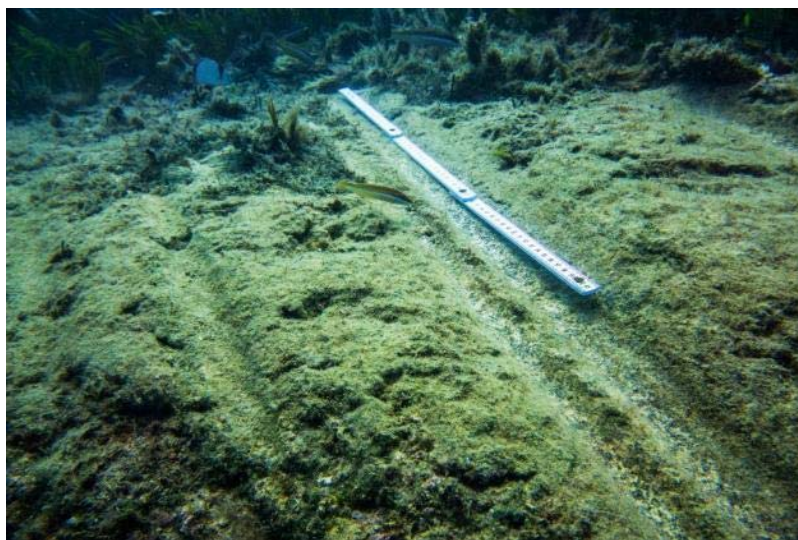
Il survey effettuato in immersione oggi ha dimostrato che il cavo durante il periodo giugno – luglio ha causato impatti molto limitati sul fondale, stimabili nel danneggiamento di circa 1 metro quadro di Posidonia insediata su roccia e circa 2 metri quadri di Coralligeno. Eventuali altri punti di contatto con il fondale sembrano essere stati colonizzati nuovamente dal popolamento bentonico. Non si segnalano danni alla colonia di falso corallo nero (*Gerardia savaglia*) presente nel sito.

Punto di contatto del cavo di acciaio sul fondale roccioso, alla profondità di 18 m, in prossimità di una chiazza di Posidonia. Si notano alcuni rizomi senza più foglie e i solchi nel granito

venza richiesto che il personale a bordo della Micoperi Trenta addetto alla manovra dei cavi di ormeggio garantisca al massimo delle possibilità la tenuta in tiro del cavo d'ormeggio n. 2, per evitare che, andando in bando, questo possa danneggiare gli organismi del fondale. Micoperi emana un ordine di servizio per il comando della Micoperi Trenta in tal senso. In data 1 agosto 2016 la Micoperi Trenta lascia gli ormeggi all'isola del Giglio per trasferirsi a P. S. Stefano e rientrare al Giglio il giorno 25 Settembre. Avendo cambiato la Micoperi Trenta zona di lavoro, nel nuovo Piano di Ormeggio viene adottata una diversa posizione per l'ancora n. 2, ora spostata verso levante, e vengono posizionate delle boe di galleggiamento lungo il percorso del cavo d'acciaio con la funzione di tenere il cavo stesso sollevato dal fondale.

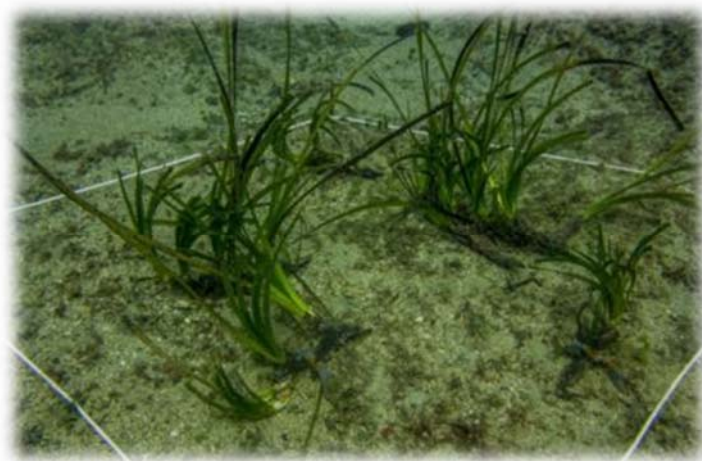
In mattinata vengono allestiti altri 3 quadrati (n. 17, n. 18 e n. 19) per l'impianto sperimentale della *P. oceanica* in area ex Pioneer. Di seguito la mappa aggiornata con la posizione dei nuovi quadrati installati negli ultimi giorni.

Posizione dei quadrati per l'impianto sperimentale e dettaglio del quadrato n. 20, appena dopo la messa in opera.

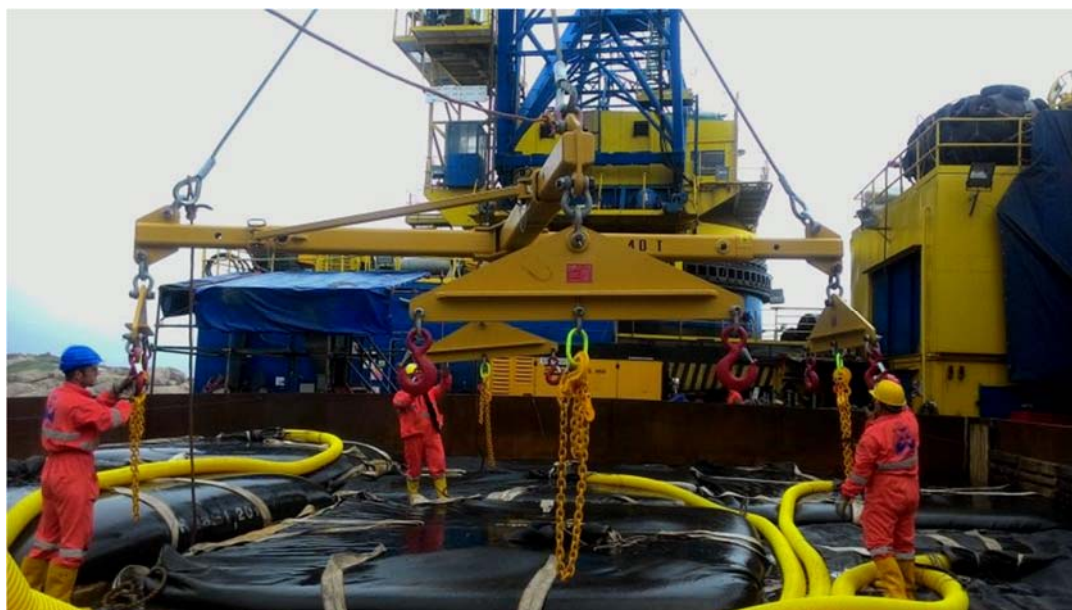
La fase di connessione delle fasce del geosacco ai ganci del bilancino durante lo svolgimento del test.

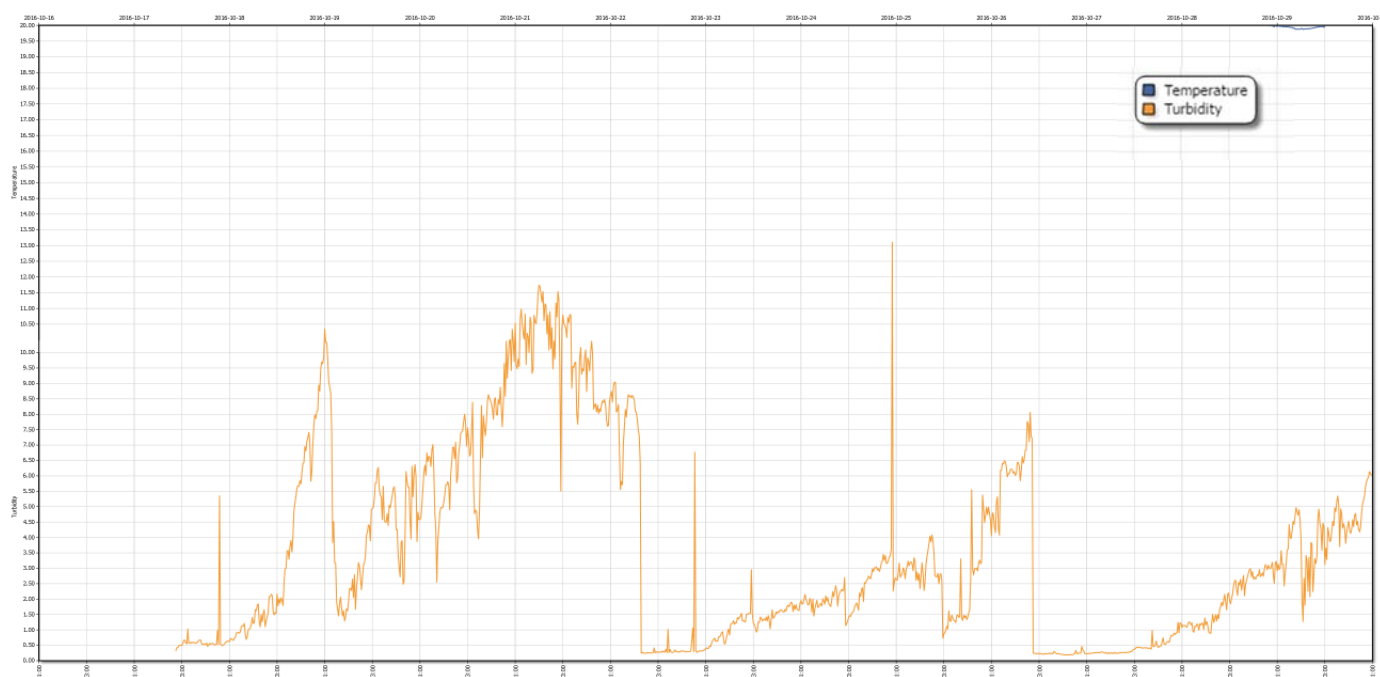
In questo periodo la sonda multi parametrica fissa ha fornito valori dei parametri delle acque illustrati nei grafici sottostanti. La temperatura dell'acqua mostra un trend in continua diminuzione, passando da 21,3 °C a 20,0 °C. Lo strumento ha evidenziato i soliti andamenti oscillanti dei valori di torbidità, legati alla crescita di alghe sul sensore. Causa le cattive condizioni meteo marine, in questo periodo non sempre è stato possibile pulire lo strumento che ha segnalato così valori di torbidità elevati.
