| | Doc. n. RMAO 74: 16 - 31 Gennaio 2018 | Rev 00 |

## RAPPORTO MONITORAGGIO AMBIENTALE PER L'OSSERVATORIO

### N#074: Periodo 16 - 31 Gennaio 2018

| <p>CONTRACTOR</p> | <p>PROJECT</p> <p><b>WP9: SITE REMEDIATION PROJECT</b></p> | <p>COMPANY</p> |

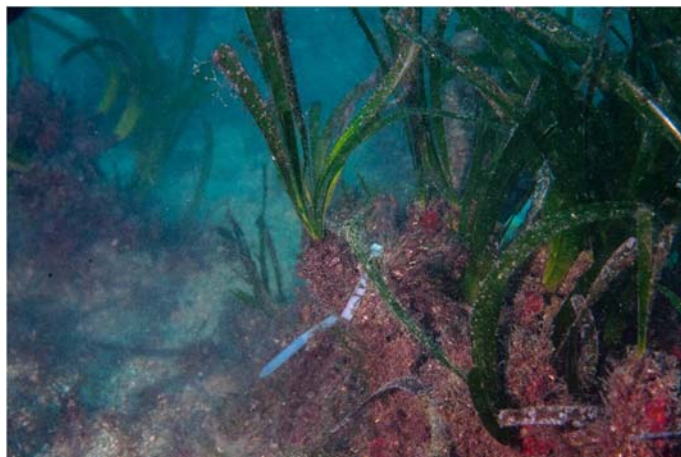
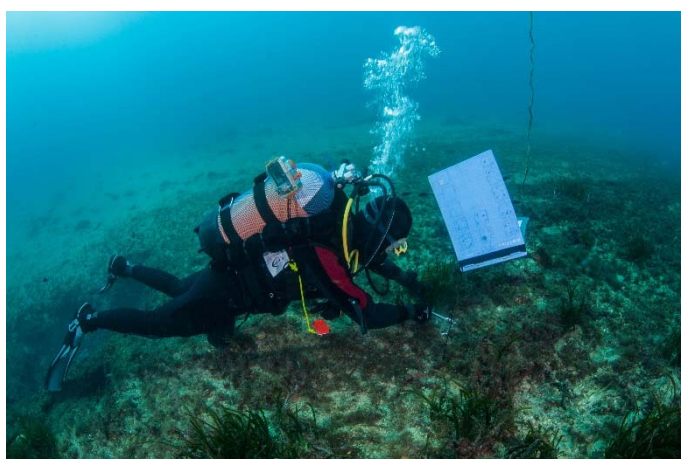
Il personale CIBM prosegue il monitoraggio dello stato di salute dei rizomi di *Posidonia oceanica* trapiantati nei quadrati sperimentali in prossimità dello scoglio della Gabbianara. In particolare, si provvede misurare l'accrescimento delle foglie di alcuni dei fasci trapiantati per valutarne il tasso di crescita. La prima marcatura delle foglie è avvenuta circa un mese fa, in data 17-18-19/12/2017.

Particolare di uno dei fasci marcati alla profondità di 16 m (in alto); l'operatore subacqueo CIBM impegnato nella misura dell'accrescimento fogliare (in basso).

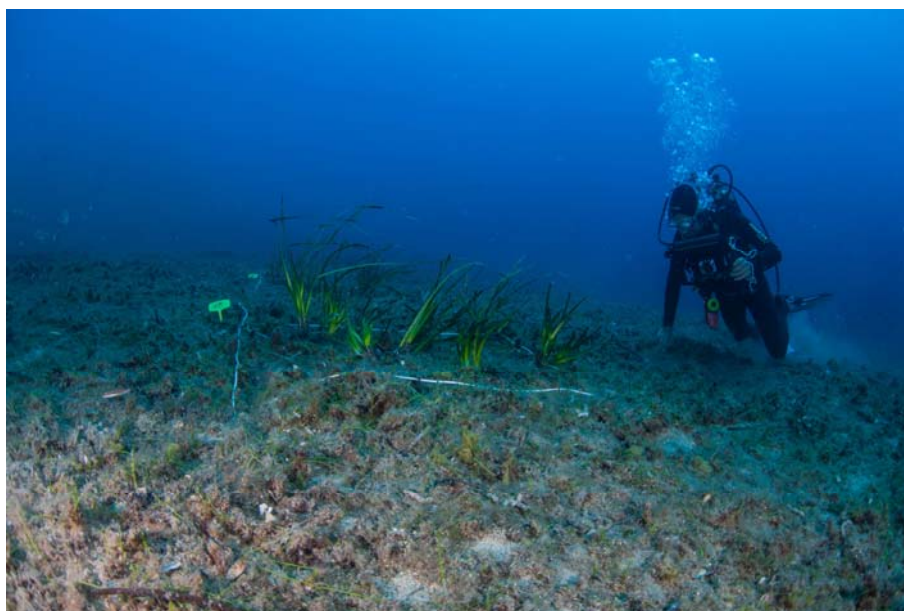
Il personale CIBM ha effettuato un survey in immersione per valutare lo stato di salute della prateria di *P. oceanica* nell'area a Sud dello scoglio della Gabbianara. Sono stati raccolti dati di densità dei fasci, lunghezza e numero delle foglie e percentuale di copertura dell'alga *Caulerpa cylindracea*.

L'operatore subacqueo CIBM durante il rilievo di uno dei quadrati sperimentali per il trapianto di *P. oceanica* alla profondità di 21 m.

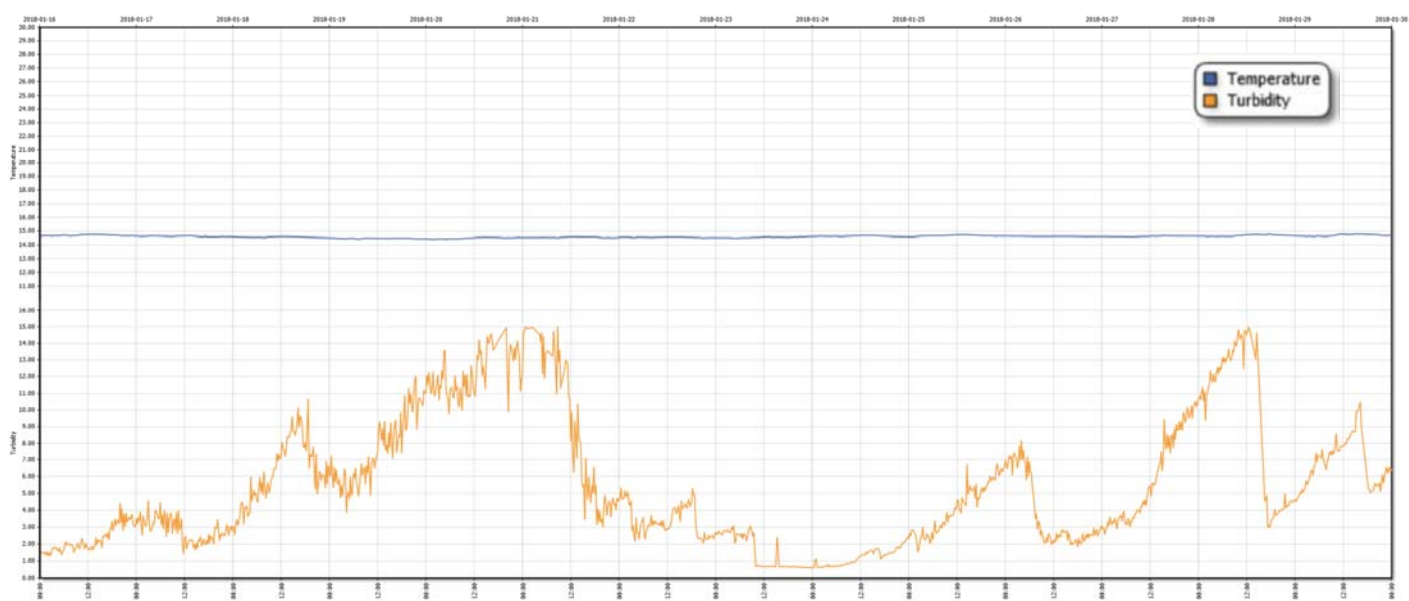
In questo periodo la sonda multi parametrica fissa ha fornito valori dei parametri delle acque illustrati nei grafici sottostanti. La temperatura dell'acqua si presenta piuttosto stabile nel periodo, con una media di 14.5 °C. Lo strumento ha evidenziato i soliti andamenti oscillanti dei valori di torbidità, legati alla crescita di alghe sul sensore che causano i picchi che si notano nel grafico. La manutenzione del sensore negli ultimi giorni non è potuta avvenire a causa del mare molto mosso.
