PROJECT WP9 SITE REMEDIATION PROJECT	COMPANY

RAPPORTO MONITORAGGIO AMBIENTALE PER L'OSSERVATORIO

N#062: Periodo 16-31 Luglio 2017

Isola del Giglio, 16 – 31 Luglio 2017

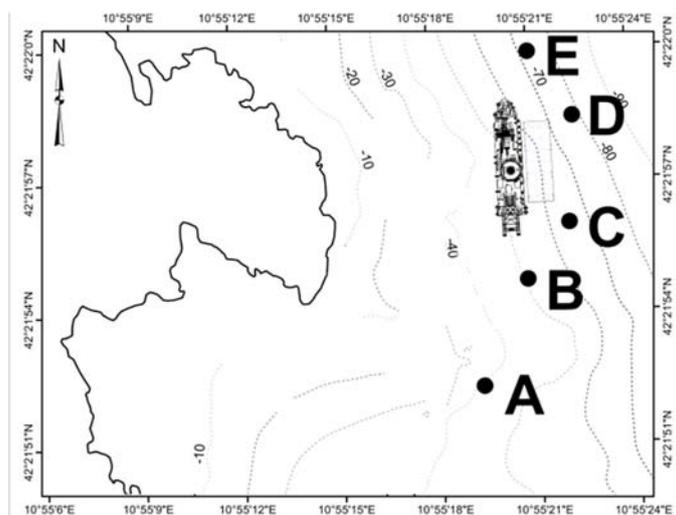
Proseguono le operazioni di aspirazione e trattamento dei sedimenti da parte dei SAT divers Micoperi nell'area denominata WG-B. Il personale CIBM provvede ad effettuare il consueto monitoraggio dei parametri fisico-chimici lungo la colonna d'acqua mediante sonda multi parametrica. Temperatura, Salinità, Torbidità, Clorofilla α e pH sono stati misurati fino alla profondità di 40 m in 5 stazioni disposte intorno ai mezzi impegnati nelle operazioni. Come mostrato dai grafici riportati di seguito, nessuno dei parametri misurati sembra essere influenzato dalle attività in corso; infatti, i 5 parametri in esame non presentano valori o andamenti anomali.

La disposizione delle 5 stazioni di monitoraggio.

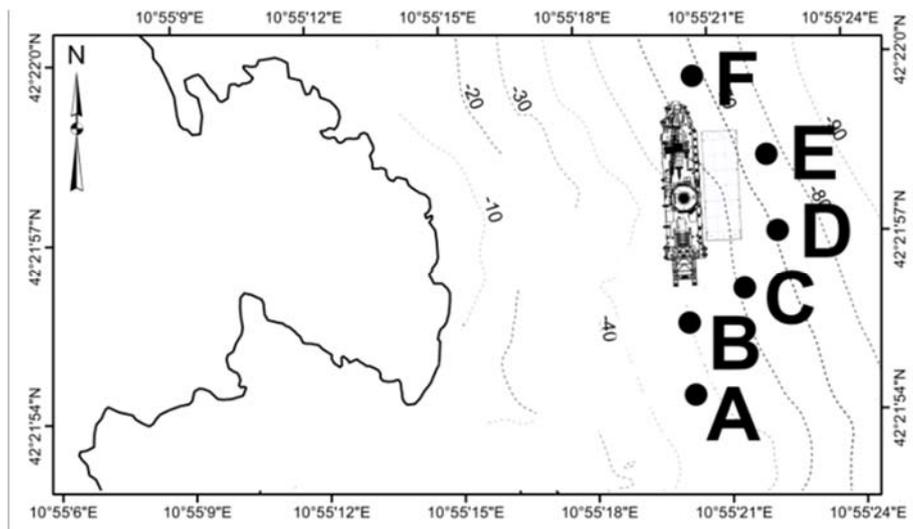
Proseguono le attività dei SAT divers Micoperi mirate alla rimozione dei sedimenti in alto fondale, nell'area WG-B. Durante la mattinata il personale CIBM ha provveduto al consueto campionamento dei parametri fisico-chimici lungo la colonna d'acqua mediante sonda multiparametrica. I campionamenti sono stati effettuati fino ad una profondità di circa 50 m, in 6 stazioni disposte intorno alla Micoperi Trenta ed alla bettolina Mic 2 impegnate nelle operazioni. Come si evince dai grafici riportati di seguito, le 5 variabili misurate (Temperatura, Salinità, Torbidità, Clorofilla α e pH) non mostrano valori o andamenti anomali. In particolare, la Torbidità, parametro chiave durante questa fase di rimozione dei sedimenti, si mantiene sempre inferiore a 1.3 FTU.

La disposizione delle 6 stazioni di monitoraggio e dei mezzi Micoperi.

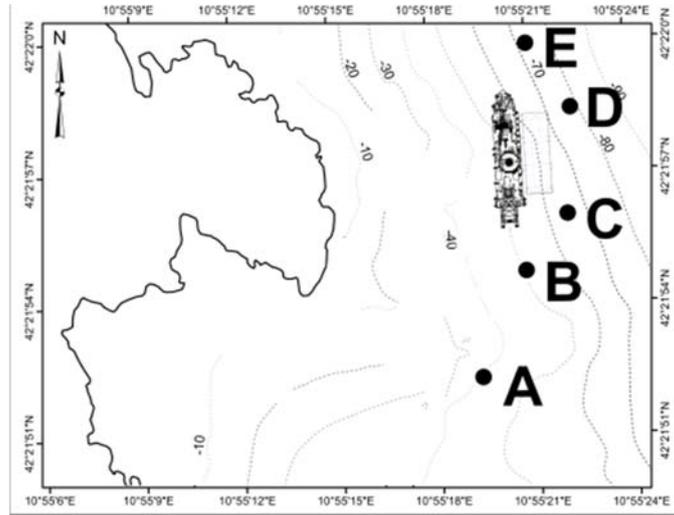
Durante la mattinata il personale CIBM ha provveduto ad effettuare un'immersione nel sito di Cala Cupa - Punta del Lazzaretto per fotografare i substrati vergini di travertino e granito utilizzati per lo studio sulle modalità di insediamento delle specie sessili del Coralligeno. Tutte le superfici di travertino sono state fotografate da circa 30 cm di distanza. Sono state inoltre acquisite le immagini dei pezzi di granito posizionati nei pressi di una parete rocciosa esposta a N, poco lontano dal frame a supporto delle tavolette di travertino. Tutte le immagini acquisite saranno analizzate mediante un software di analisi d'immagine. Nel pomeriggio, in contemporanea alle attività di rimozione dei sedimenti dall'area WG-B, è stato condotto il consueto monitoraggio mediante sonda multiparametrica all'interno dell'area di cantiere. Sono state effettuate misure lungo la colonna d'acqua fino a 45 m di profondità in 5 stazioni dislocate intorno alla Micoperi Trenta ed alla Mic 2. Tutti i parametri investigati presentano valori in accordo con le medie stagionali. La sola stazione C mostra un lievissimo aumento della torbidità superficiale che tuttavia non risulta significativo, infatti i valori misurati sono sempre inferiori a 2 FTU.

La disposizione delle stazioni di campionamento.

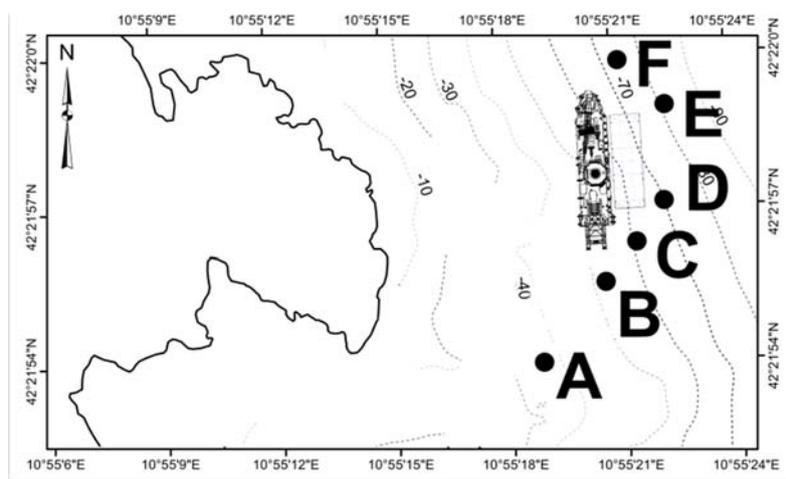
Continuano le operazioni di rimozione dei sedimenti dalla porzione N dell'area WG-B ad opera dei SAT divers Micoperi. Contemporaneamente viene effettuato il monitoraggio dei parametri fisico-chimici lungo la colonna d'acqua mediante sonda multiparametrica. Temperatura, Salinità, Torbidità, Clorofilla α e pH sono stati misurati in 6 stazioni all'interno dell'area di cantiere, fino ad una profondità di circa 50 m.

La posizione delle 6 stazioni di monitoraggio.

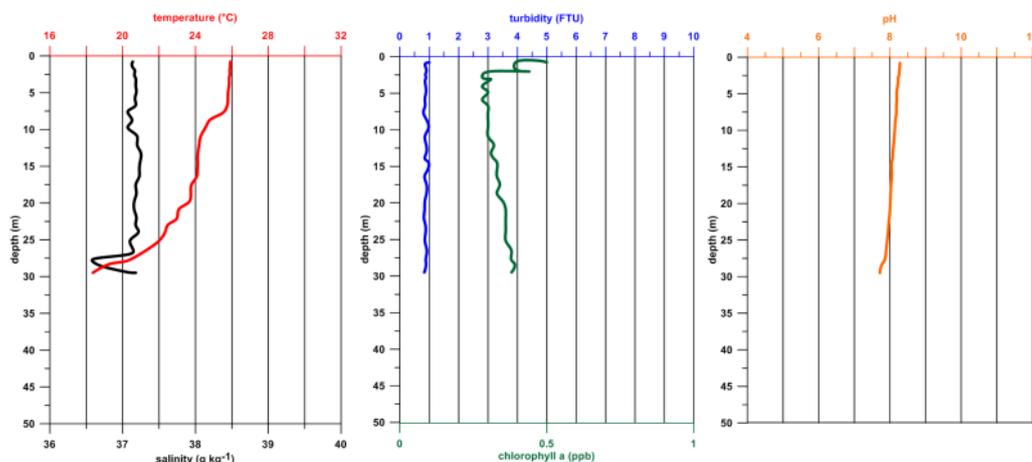
Stazione A (h. 11:36)

I parametri investigati non mostrano valori o andamenti anomali, ad eccezione della Torbidità misurata nella stazione C che presenta un leggero aumento dei valori superficiali rispetto alle altre stazioni. Tale aumento è tuttavia contenuto, tanto che i valori non superano mai i 2 FTU.

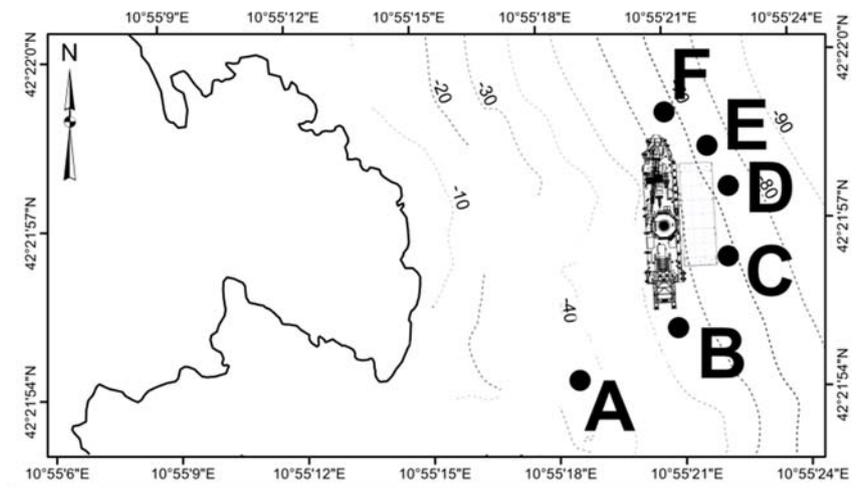
Proseguono le attività di monitoraggio ambientale contemporaneamente alla pulizia dei fondali dell'area denominata WG-B. Nel pomeriggio il personale CIBM ha effettuato le misure con sonda multiparametrica in 6 stazioni disposte intorno ai mezzi Micoperi impegnati in area di cantiere. Come riportato dai grafici sottostanti, le stazioni prossime alla murata della Mic2 (C, D ed E) mostrano valori di Torbidità più elevati rispetto alle altre stazioni. Tale aumento è ristretto ai primi 5 m di profondità; il valore più alto è stato registrato nella stazione E, in prossimità della bocchetta di scarico dell'acqua dell'impianto di trattamento dei sedimenti (5.2 FTU). Gli altri parametri misurati (Temperatura, Salinità, Clorofilla α e pH) non mostrano valori o andamenti anomali.

Le stazioni di monitoraggio e i mezzi Micoperi impegnati in area di cantiere.

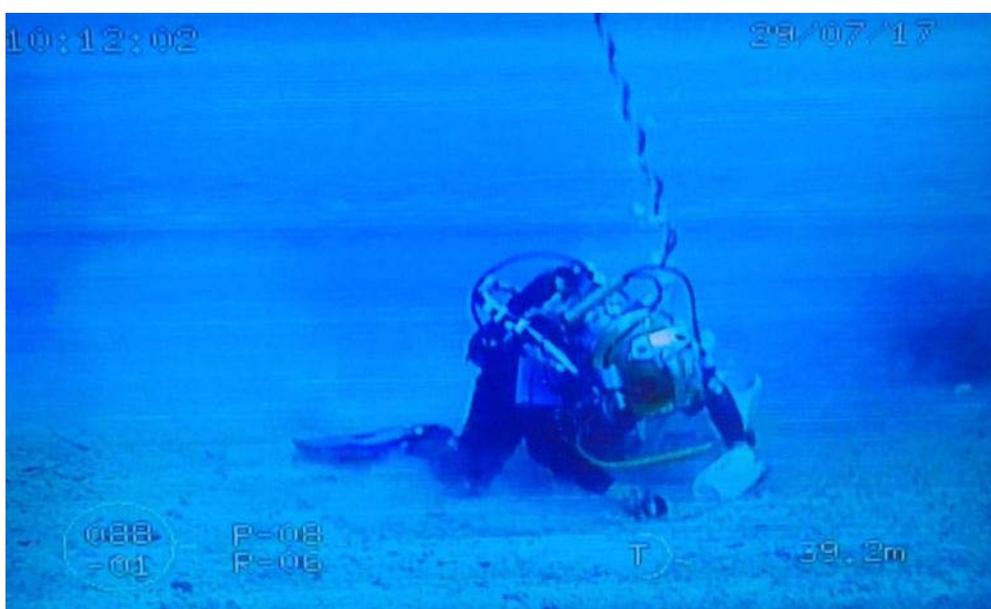
Il personale CIBM durante la mattinata si reca a bordo per concludere il campionamento dei sedimenti dalle aree recentemente pulite (WG-A). In particolare le attività di campionamento hanno interessato l'area WG-A2, dove sono state effettuate 2 stazioni a profondità comprese tra i 37 ed i 40 m. Ad ogni punto corrispondono 3 repliche, per un totale di 6 campioni. I campioni saranno inviati al laboratorio DISTAV dell'Università di Genova; essi serviranno a valutare la presenza di residui di cemento e di materiali fini nelle aree recentemente pulite, e stabilire quindi la buona riuscita delle operazioni di pulizia dei sedimenti effettuate in questa zona.

Il campionamento del sedimento presente sui fondali dell'area WG-A2 ad opera del diver Micoperi.

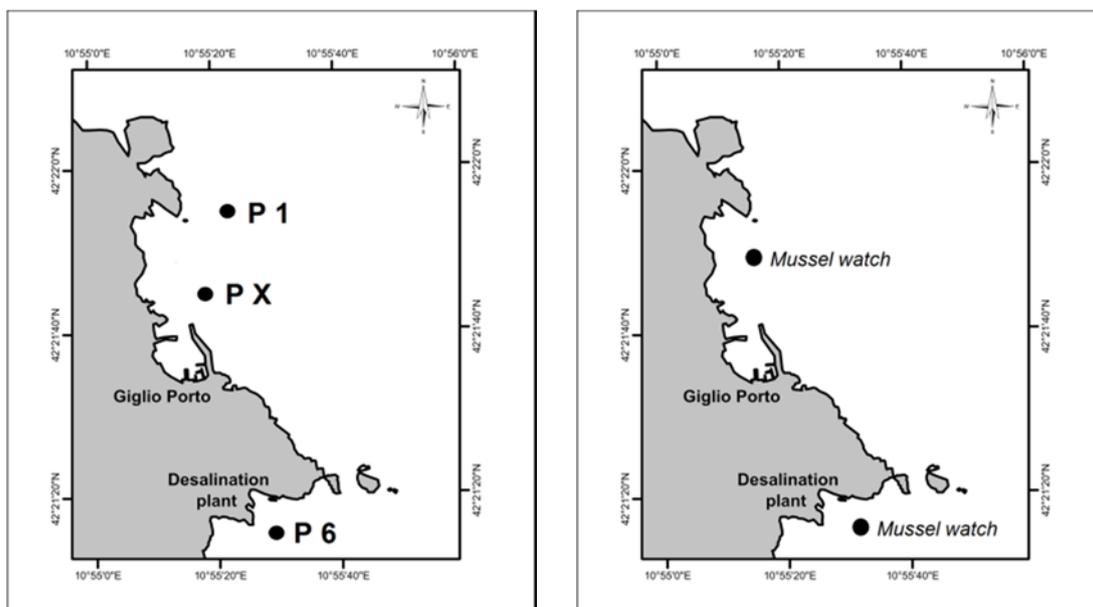
Le attività di pulizia dei fondali sul fondale mediante sorbona sono sospese per consentire la desaturazione per fine turno del personale impiegato nella camera iperbarica. La decompressione continuerà fino al 01/08/2017. Durante la mattinata il personale CIBM ha provveduto al campionamento delle acque per le analisi delle caratteristiche chimico-fisiche. Come da piano di campionamento approvato con l'Osservatorio, i prelievi sono stati effettuati in 3 stazioni (P1, PX e P6). In ogni stazione, alla profondità di 1 m e 15 m sono stati prelevati circa 5 l d'acqua. In serata è avvenuta la sostituzione mensile dei cestelli contenenti i mitili nelle stazioni adibite al "Mussel Watch" di Cala delle Cannelle (sito di controllo, fuori dal cantiere) e Cala della Ficaia (sito all'interno dell'area cantiere). Gli

Mappe raffiguranti la posizione delle stazioni di campionamento delle acque (a sinistra) e di quelle adibite al "Mussel watch" (a destra).

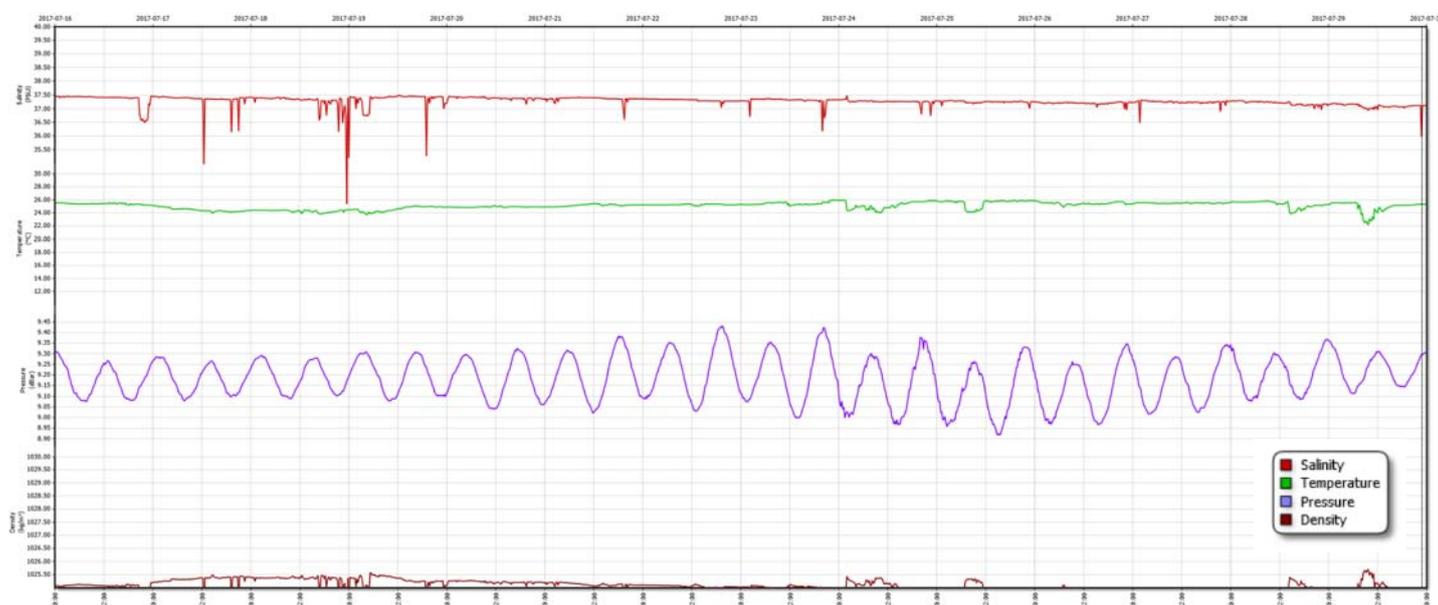
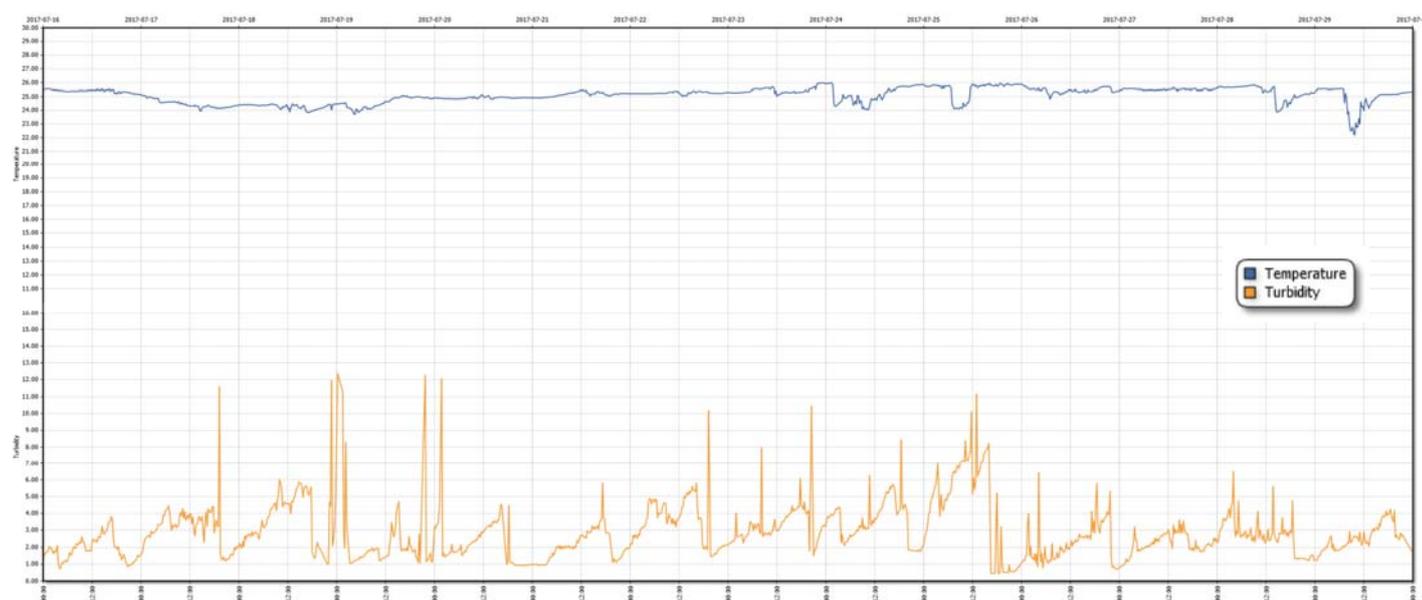
In questo periodo la sonda multi parametrica fissa ha fornito valori dei parametri delle acque illustrati nei grafici sottostanti. La temperatura dell'acqua si presenta piuttosto stabile nel periodo, oscillando tra 25,5°C di inizio periodo e 25,3°C di fine periodo. Lo strumento ha evidenziato i soliti andamenti oscillanti dei valori di torbidità, legati alla crescita di alghe sul sensore. Non si registrano valori anomali della torbidità dell'acqua. I picchi che si notano nel grafico sono dovuti a spikes legati alla sensibilità dello strumento.
