<b>PROJECT</b> <b>WP9 SITE REMEDIATION PROJECT</b>	<b>COMPANY</b>

Doc. n. RMAO 68: 16 - 31 Ottobre 2017	Rev 00

## RAPPORTO MONITORAGGIO AMBIENTALE PER L'OSSERVATORIO

**N#068: Periodo 16 - 31 Ottobre 2017**

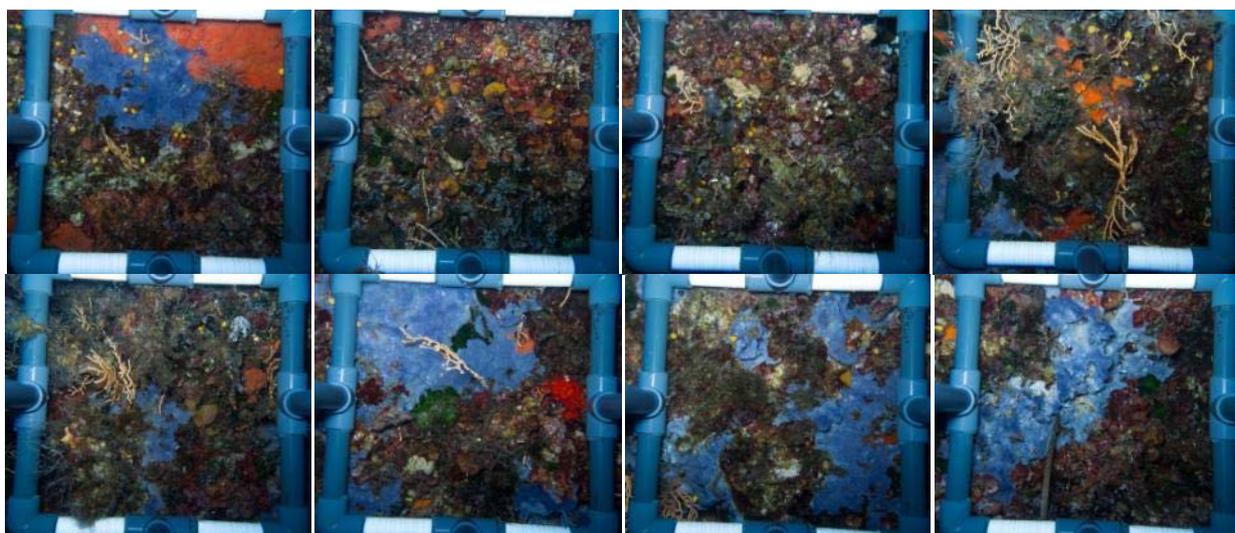
Una replica del campionamento sui concrezionamenti superficiali effettuato a Punta Radice. Ogni replica è costituita da 8 foto contigue per coprire un'are totale di 5000 cm<sup>2</sup>.

Il personale CIBM ha effettuato un'immersione nel sito di Punta Radice per valutare lo stato di salute dei concrezionamenti organogeni superficiali, ovvero quelli presenti a profondità inferiori di 25 m. Il campionamento non distruttivo è stato condotto per mezzo di un frame di PVC sul quale è stata installata una macchina fotografica ad alta risoluzione; tale frame permette di ridurre in maniera significativa gli errori di parallasse (ovvero i movimenti della macchina fotografica) che potrebbero influenzare il campionamento. I calcoli di copertura degli organismi che costituiscono le biocostruzioni oggetto dello studio saranno effettuati per mezzo di software d'analisi d'immagine.

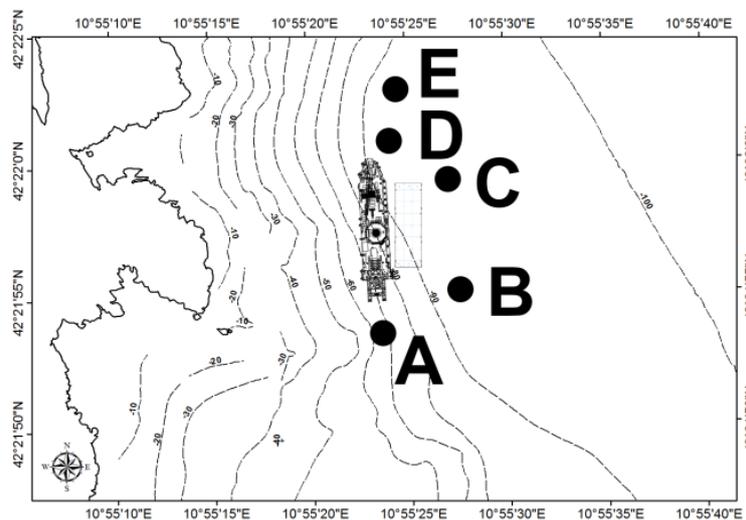
La posizione delle 5 stazioni di monitoraggio e dei mezzi Micoperi

Nel pomeriggio, in concomitanza con le operazioni di pulizia dei fondali dell'area DW-A, è stato effettuato il consueto monitoraggio dei parametri fisico-chimici lungo la colonna d'acqua mediante sonda multi parametrica. I tecnici CIBM hanno effettuato le misure in 5 stazioni poste intorno alla Micoperi Trenta ed alla Mic2, acquisendo dati dalla superficie fino a 50 m di profondità. La Torbidità superficiale (fino a circa 10 m profondità) mostra un leggero aumento nelle stazioni D ed E: i valori misurati in queste due stazioni sono, seppur di poco (massimo 1.59 FTU), superiori rispetto agli altri. Gli altri parametri misurati non mostrano valori o andamenti anomali da attribuire ai lavori in corso.

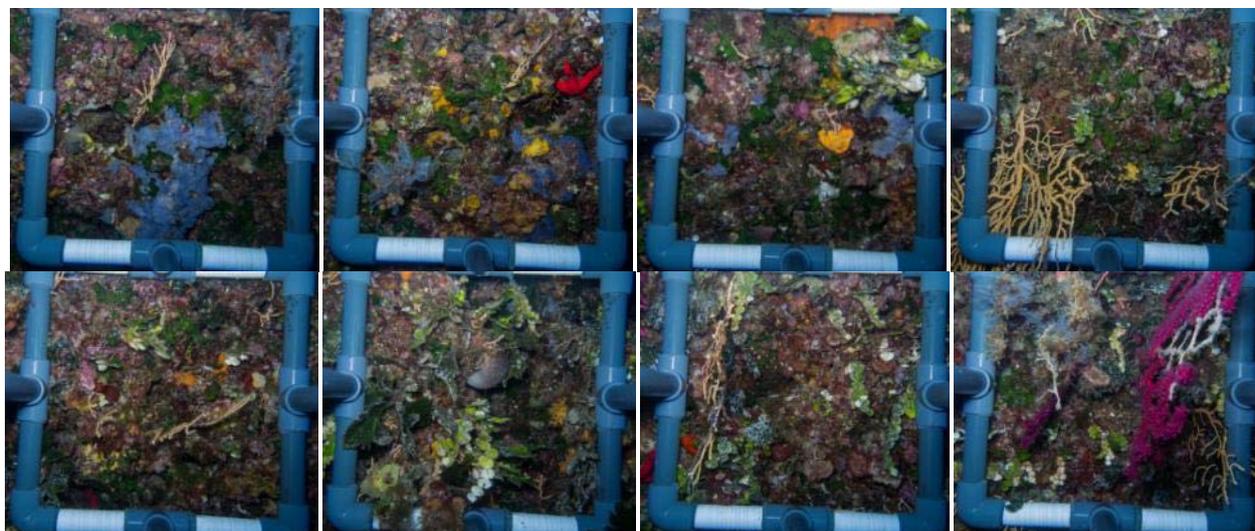
Alcune delle immagini del concrezionamento organogeno scattate nel sito di Le Scole.

Continuano i campionamenti in immersione da parte del personale CIBM volti ad acquisire immagini di concrezionamenti organogeni superficiali (a profondità inferiori di 25 m) per valutarne lo stato di salute. Nella giornata di oggi i dati sono stati raccolti sui fondali rocciosi dei siti di Le Scole e Cala dell'Allume. Nei suddetti siti sono state collezionate 6 repliche, ognuna delle quali costituita da 8 foto contigue di un quadrato di 25x25 cm (per un totale di 5000 cm<sup>2</sup> a replica). Le immagini sono state catalogate e verranno presto analizzate mediante software d'analisi d'immagine.

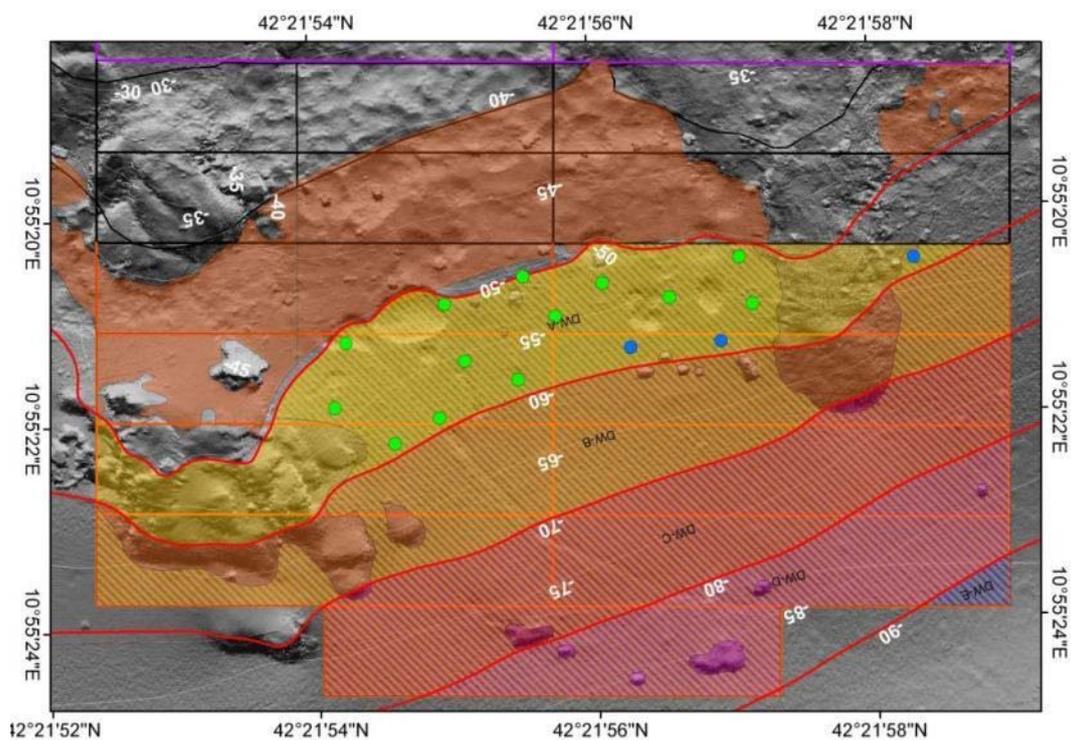
La mappa raffigurante la posizione delle stazioni di campionamento nell'area DW-A. In verde i prelievi effettuati nelle giornate del 05 e 14/10/2017, in blu le stazioni campionate oggi.

Nel pomeriggio i rappresentanti CIBM e LOC si sono recati a bordo della Micoperi Trenta per seguire le operazioni di campionamento dei sedimenti nelle ultime 3 stazioni dell'area DW-A, denominate DW-A10, DW-A11 e DW-A16. Come da protocollo di campionamento concordato con l'Osservatorio sono state prelevate 3 repliche per ognuna delle stazioni individuate. Una volta issati a bordo, è stato misurato il pH di ognuno dei barattoli contenenti i sedimenti. Il materiale sarà inviato ai laboratori del DISTAV dell'Università di Genova per le analisi granulometriche e mineralogiche.

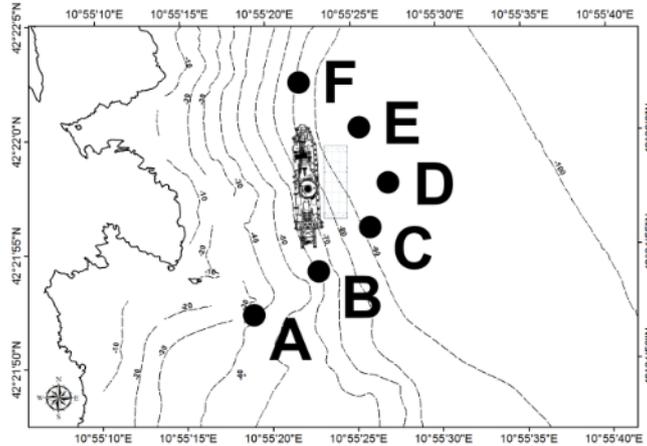
La posizione delle 6 stazioni di monitoraggio.

Completate le attività di pulizia nell'area DW-A, ed in attesa dei risultati dei campioni di sedimento prelevati nei giorni scorsi, le operazioni di rimozione dei sedimenti mediante sorbona da parte dei SAT divers Micoperi proseguono nell'area denominata DW-B. Durante la mattinata il personale CIBM effettua il consueto monitoraggio dei parametri fisico-chimici lungo la colonna d'acqua con sonda multi parametrica. Le misure sono state fatte in 6 stazioni disposte a semicerchio in prossimità del lato di dritta della Micoperi Trenta e della bettolina Mic2. Come si evince dai grafici di seguito riportati, nessuna delle 5 variabili misurate (Temperatura, Salinità, Torbidità, Clorofilla  $\alpha$  e pH) sembra essere influenzata dalle attività in corso. Si registra lo spostamento del termoclino che gradualmente si muove verso profondità maggiori; in questi giorni la separazione tra acqua calda superficiale e acqua più fredda profonda si attesta intorno ai 37,5 m di profondità. Con l'avvicinarsi della stagione invernale tale linea di demarcazione tenderà a sparire completamente, e la temperatura lungo tutta la colonna d'acqua sarà omogenea.

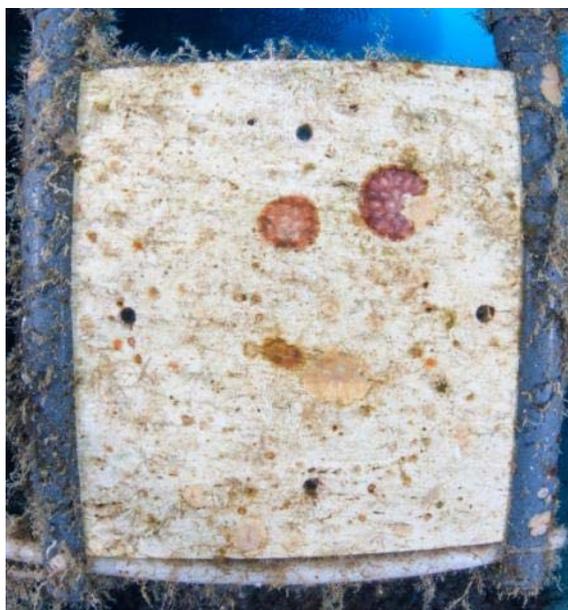
Una dei substrati di travertino messo in posto a Cala Cupa con il frame di PVC.

Il personale CIBM ha provveduto a fotografare i substrati di travertino e granito utilizzati per lo studio delle modalità di insediamento delle specie sessili del Coralligeno; tali substrati furono messi nel sito di Cala Cupa - Punta del Lazzaretto nell'aprile 2017. La modalità del campionamento fotografico è stata mantenuta inalterata: infatti, come da protocollo, tutte le superfici di travertino sono state fotografate da circa 30 cm di distanza. Sono state inoltre acquisite le immagini dei substrati di granito posizionati nei pressi di una parete rocciosa esposta a N, poco lontano dal frame a supporto delle tavolette di travertino. Tutte le immagini acquisite saranno analizzate mediante un software di analisi d'immagine.

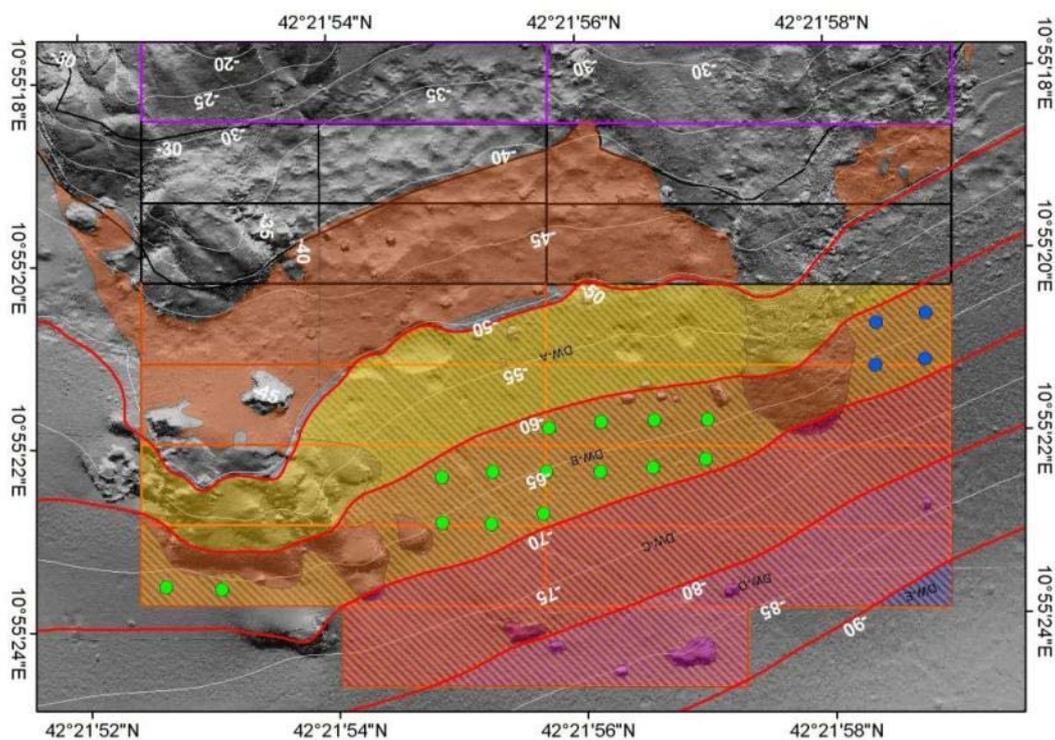
Le 19 stazioni di campionamento nell'area DW-B. In verde i prelievi ancora da effettuare, in blu le stazioni campionate oggi.

Durante la mattinata sono stati prelevati i campioni di sedimento in 4 delle 19 stazioni previste nell'area DW-B per la valutazione delle caratteristiche granulometriche e mineralogiche dei sedimenti di fondo dopo la pulizia. I campionamenti sono stati effettuati dai SAT diversi tra i 60 ed i 70 m di profondità, nell'estremità settentrionale dell'area DW-B. Come da protocollo concordato con l'Osservatorio sono state prelevate 3 repliche per ogni stazione; una volta issati a bordo è stato misurato il pH di ogni campione. Tale materiale sarà inviato prima possibile ai laboratori di Genova per le analisi granulometriche e mineralogiche.

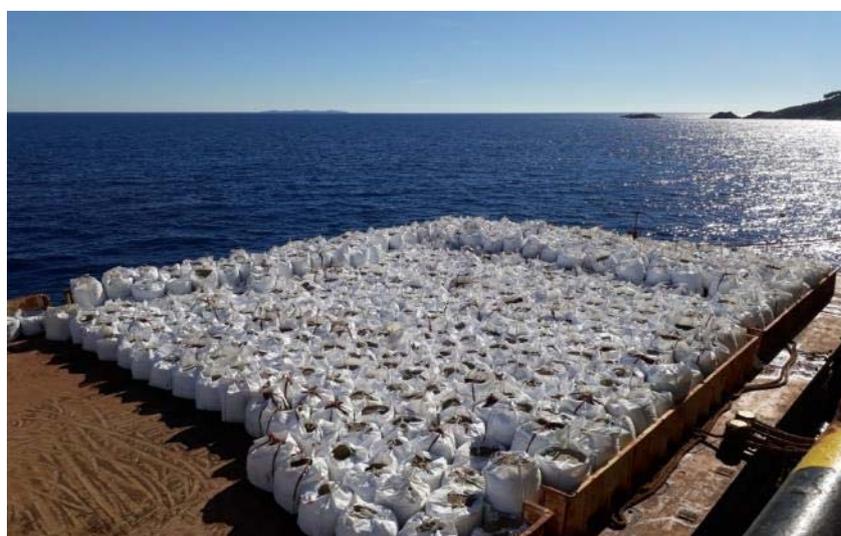
La bettolina Mic-2 prima del trasporto a Piombino.

Le attività di rimozione dei sedimenti in alto fondale sono sospese per consentire la desaturazione dei subacquei Micoperi. In mattinata avviene la pulizia del sensore della torbidità del correntometro sito in cala della Ficaia. Il personale CIBM e LOC si reca a bordo della Micoperi Trenta per seguire le fasi di desaturazione e discutere con il superintendent Micoperi delle future operazioni di pulizia nelle aree DW-B/C. La bettolina Mic-2, carica dei sacchi contenenti il materiale rimosso dal fondale, è pronta per essere trasportata a Piombino per lo smaltimento.

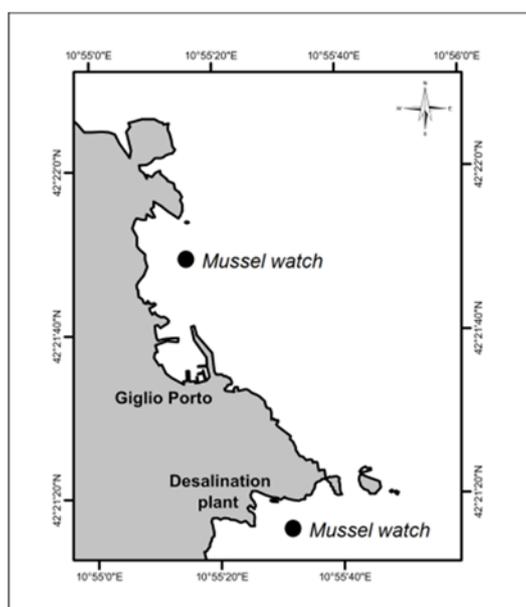
La posizione delle due stazioni adibite al mussel watch.

Le attività di rimozione sedimenti dall'area DW-B risultano ancora in stand-by a causa dli interventi di manutenzione sull'impianto di alto fondale. Il personale CIBM provvede in mattinata alla rimozione dei cestelli contenenti i mitili nelle due stazioni designate per il "mussel watch", site nella baia di Cannelle e all'interno dell'area di cantiere.

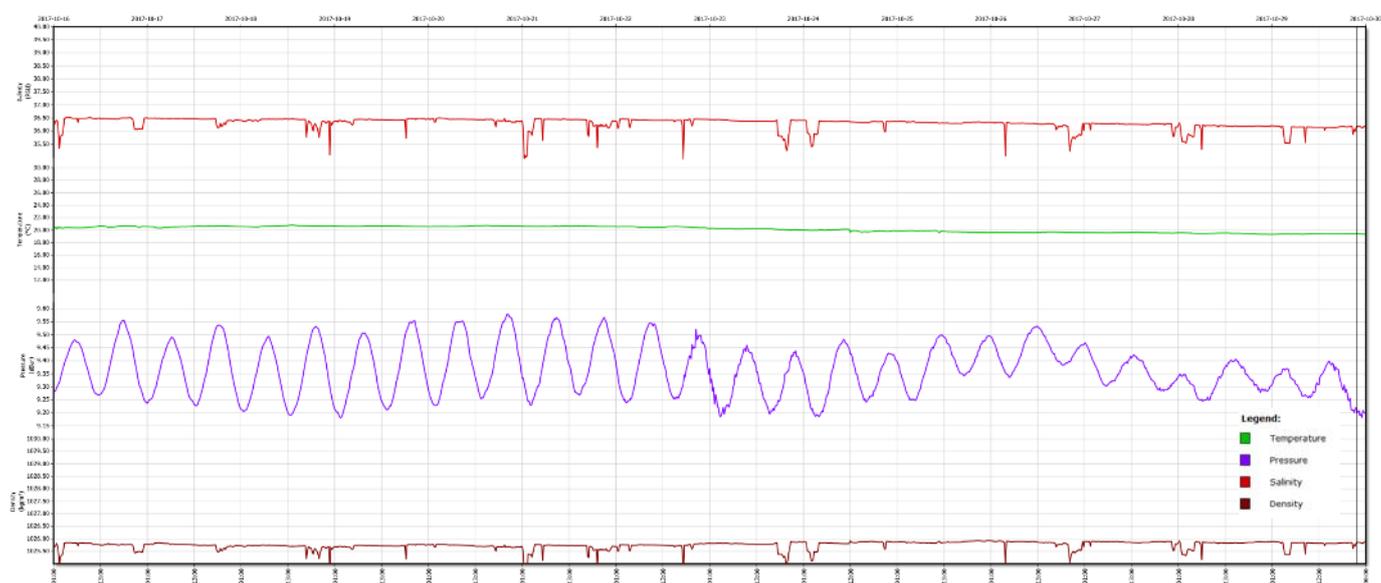
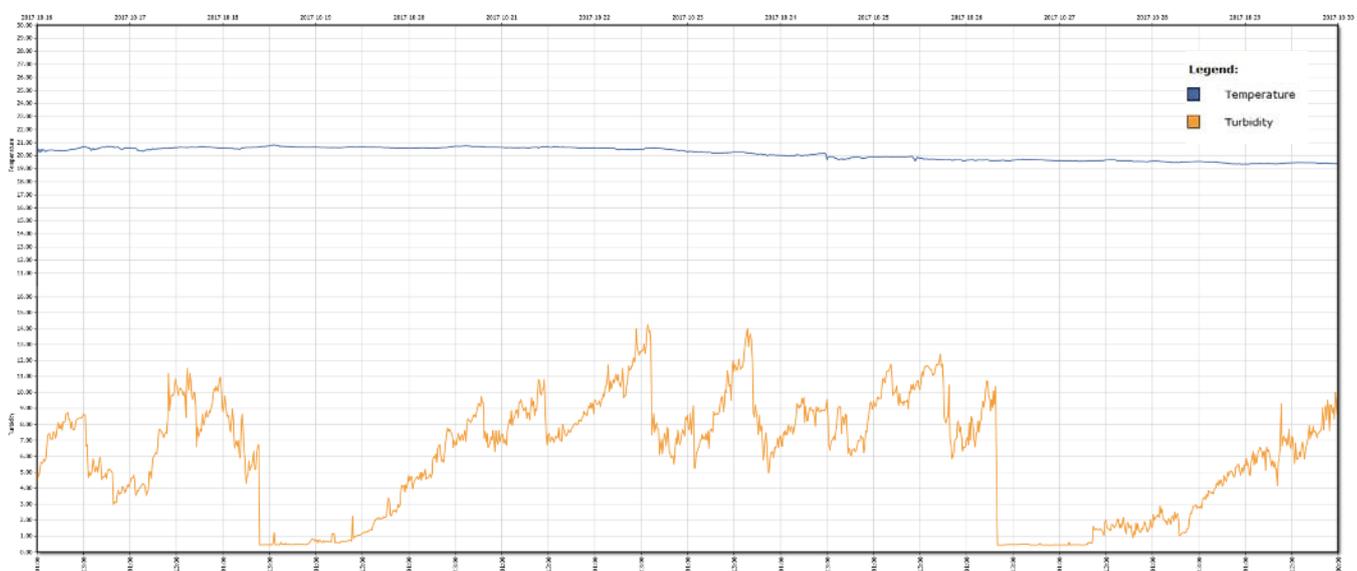
In questo periodo la sonda multi parametrica fissa ha fornito valori dei parametri delle acque illustrati nei grafici sottostanti. La temperatura dell'acqua presenta una media di circa 20,5 °C, con un trend in leggera discesa. Lo strumento ha evidenziato i soliti andamenti oscillanti dei valori di torbidità, legati alla crescita di alghe sul sensore. Non si registrano valori anomali della torbidità dell'acqua. I picchi che si notano nel grafico sono dovuti all'aumento di organismi marini che ricoprono il sensore.
