<b>PROJECT</b> <b>WP9 SITE REMEDIATION PROJECT</b>	<b>COMPANY</b>

## RAPPORTO MONITORAGGIO AMBIENTALE PER L'OSSERVATORIO

**N#078: Periodo 16- 31 Marzo 2018**

## Isola del Giglio, 16 – 31 Marzo 2018

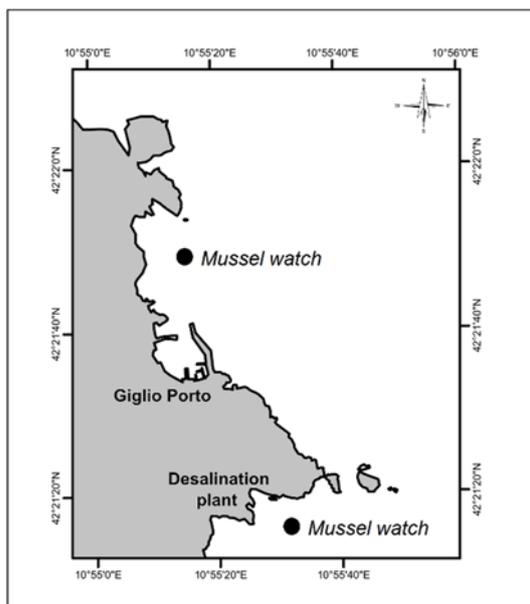
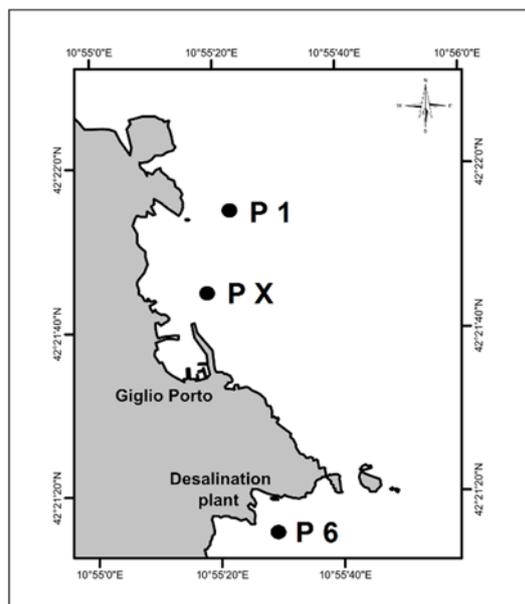
Proseguono le operazioni di pulizia nell'area degli anchor blocks. In mattinata vengono prelevati i mitili dalle due stazioni adibite al "mussel watch" (cala della Ficaiacchia e Cannelle). In serata vengono effettuati i campionamenti per le analisi chimiche delle acque nelle tre stazioni di monitoraggio (P1, Px, P6) alle profondità di 1 e 15 m. Il materiale viene inviato ai laboratori di Livorno per le analisi sul bioaccumulo di inquinanti nei Mitili e della fisico-chimica delle acque.

La posizione delle stazioni adibite al "mussel watch" (a sinistra) e al campionamento delle acque (a destra).

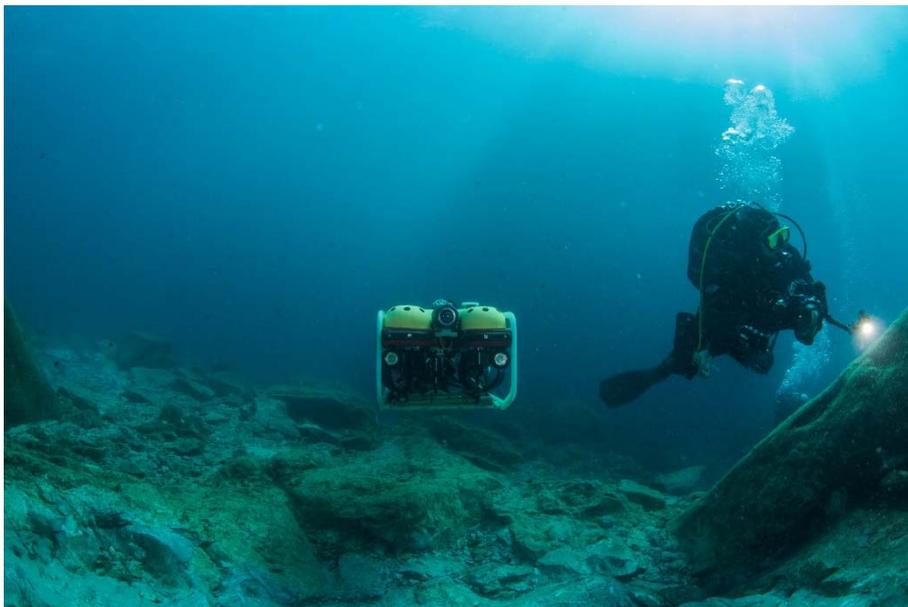
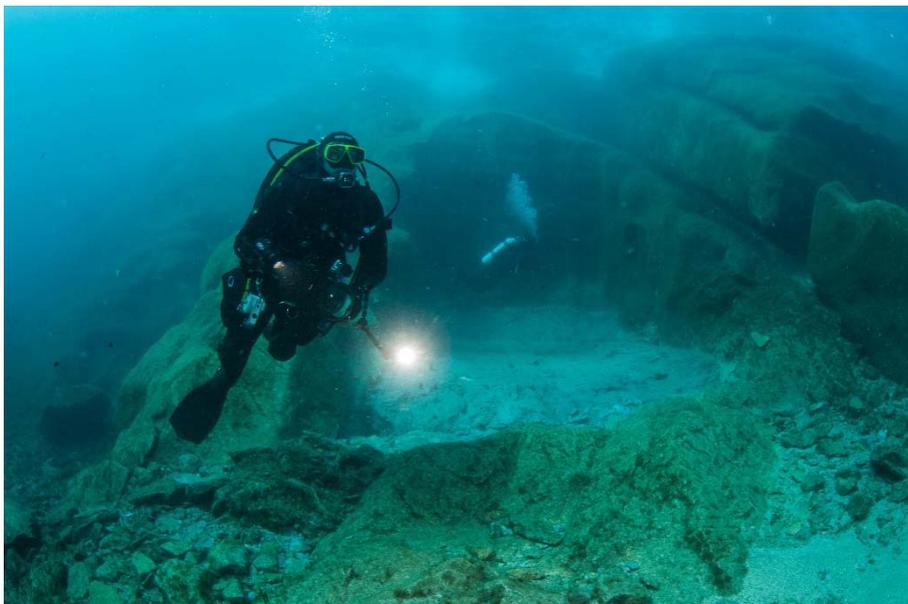
Durante la mattinata giunge sull'isola un tecnico dell'ARPAT (Dr. Enrico Cecchi) per poter procedere ad un survey nell'area anchor blocks per verificarne il livello di pulizia. Prima del survey viene effettuata un safety meeting nell'ufficio Micoperi insieme al Diving Superintendent, al Comandante della Micoperi Trenta e all'HSE di Micoperi. Il survey viene condotto congiuntamente dai subacquei CIBM e ARPAT, i quali perlustrano in immersione tutta la fascia degli anchor blocks. Particolare attenzione viene prestata all'anchor block n. 8 che è stato utilizzato come test per valutare un livello soddisfacente di pulizia. Dopo il survey riprende la pulizia degli anchor blocks n. 9, 10 e 11 in cui si sono concentrate le operazioni dei giorni scorsi. Durante l'ispezione il personale CIBM e ARPAT ha

acquisito foto e video. Il miglioramento delle condizioni meteo ha permesso di ripristinare il corretto funzionamento del sensore di Torbidità del Correntometro/Torbidimetro fisso sito a Cala della Ficaia che nei giorni scorsi aveva manifestato malfunzionamenti.

I subacquei ARPAT durante i rilievi nella nicchia dell'anchor block n. 8.

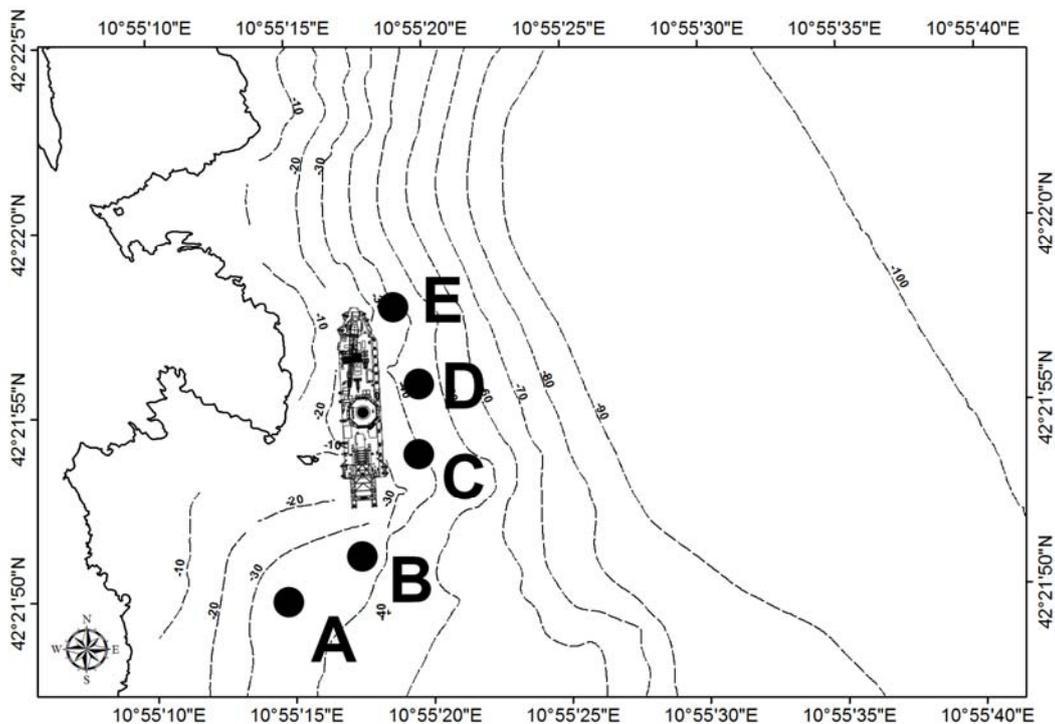
Proseguono le operazioni in zona anchor blocks; il personale Micoperi inizia le attività di pulizia dell'anchor block n. 7. Durante il pomeriggio gli operatori CIBM misurano le variabili fisico chimiche lungo la colonna d'acqua mediante sonda multi parametrica. Temperatura, Salinità, Torbidità, Clorofilla e pH sono stati misurati in 5 stazioni disposte intorno alla Micoperi Trenta, fino a circa 30 m di profondità. Nessuno dei parametri investigati mostra valori o andamenti anomali imputabili alle operazioni in corso.

La disposizione delle 5 stazioni di monitoraggio intorno alla Micoperi Trenta.

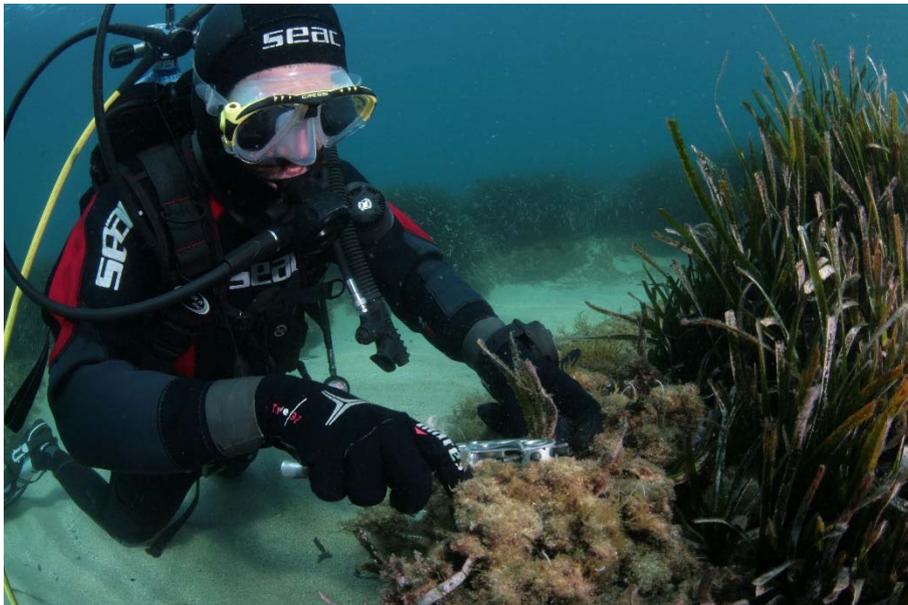
Continuano le operazioni di pulizia dell'anchor block n. 7 da parte dei divers Micoperi. In mattinata gli operatori subacquei CIBM hanno effettuato i rilievi sulle foglie di *P. oceanica* marcate durante il mese di gennaio. Le foglie sono state forate, è stata misurata la lunghezza tra il foro attuale e quello fatto il mese scorso ed è stata valutata la percentuale di copertura degli epifiti sulla superficie fogliare. Tale metodologia permette di misurarne i tassi di accrescimento fogliare e valutare la vitalità dei rizomi trapiantati. Durante il pomeriggio è stato effettuato un intervento di pulizia del sensore della Torbidità del Correntometro/Torbidimetro fisso situato a Cala della Ficaiaccia.

L'operatore subacqueo CIBM durante la marcatura delle foglie di *P. oceanica*.

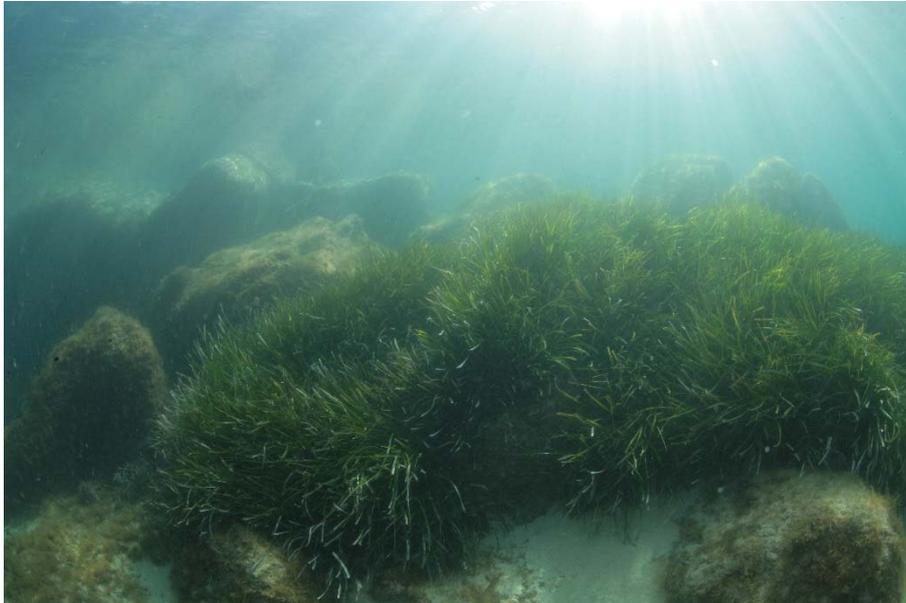
Un'immagine della porzione superiore della prateria di *P. oceanica* a Cala di Mezzo.

Oltre alla marcatura delle foglie per le misure di accrescimento sono state effettuate numerose conte di densità, soprattutto in prossimità del limite superiore della prateria. Inoltre, viene marcata e segnalata la presenza di piccoli debris e corpi morti nella zona denominata ex M-61. Durante la giornata vengono riposizionati i cestelli contenenti i mitili nelle due stazioni adibite al “mussel watch”, localizzate rispettivamente a Cala della Ficaiaccia (interno al cantiere) e Baia delle Cannelle (esterno al cantiere). I cestelli erano stati rimossi in data 18/03/2018 ed inviati ai laboratori di Livorno per le analisi di bioaccumulo di inquinanti nei tessuti.

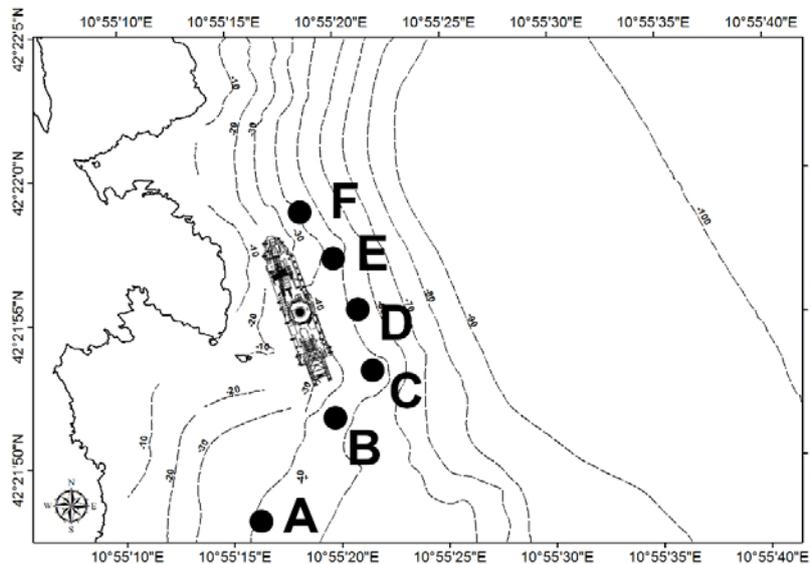
Proseguono le attività di pulizia dei fondali nella zona anchor blocks. Il personale CIBM effettua il monitoraggio dei parametri fisico-chimici lungo la colonna d'acqua mediante sonda multi parametrica. Le misure sono state effettuate in 6 stazioni dislocate tra l'imboccatura del porto e la prua della Micoperi Trenta, fino a circa 30 m di profondità. In ognuna delle stazioni di campionamento sono stati raccolti 4 parametri: Temperatura, Torbidità, Clorofilla  $\alpha$  e pH. Il parametro Torbidità risulta di particolare interesse visto la simultaneità della pulizia dei fondali della zona anchor blocks e dei lavori all'interno del porto per il rifacimento del molo verde. In particolare, si riportano picchi di Torbidità a profondità variabili nelle stazioni A (max 5.5 FTU), C (max 3.6 FTU) e F (max 3.6 FTU).

La disposizione delle 6 stazioni di monitoraggio e della Micoperi Trenta.

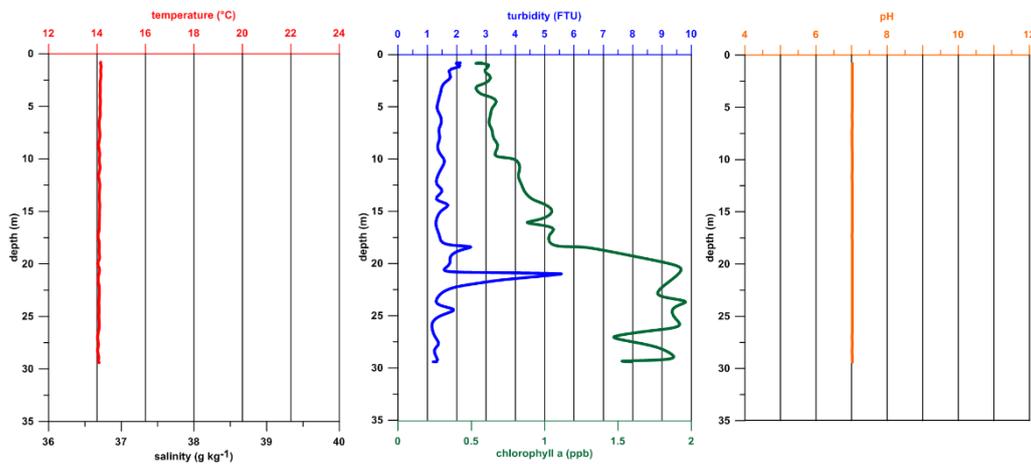
**Stazione A (h. 13:30)**

Risulta difficile attribuire la presenza di tale materiale in sospensione alla pulizia degli anchor block. Infatti il forte vento di scirocco presente e il picco di valore osservato nella stazione A, più vicina al porto, farebbero collegare questo dato all'ampia chiazza di torbida proveniente dalla zona portuale in cui si stanno effettuando dei lavori (molo verde).

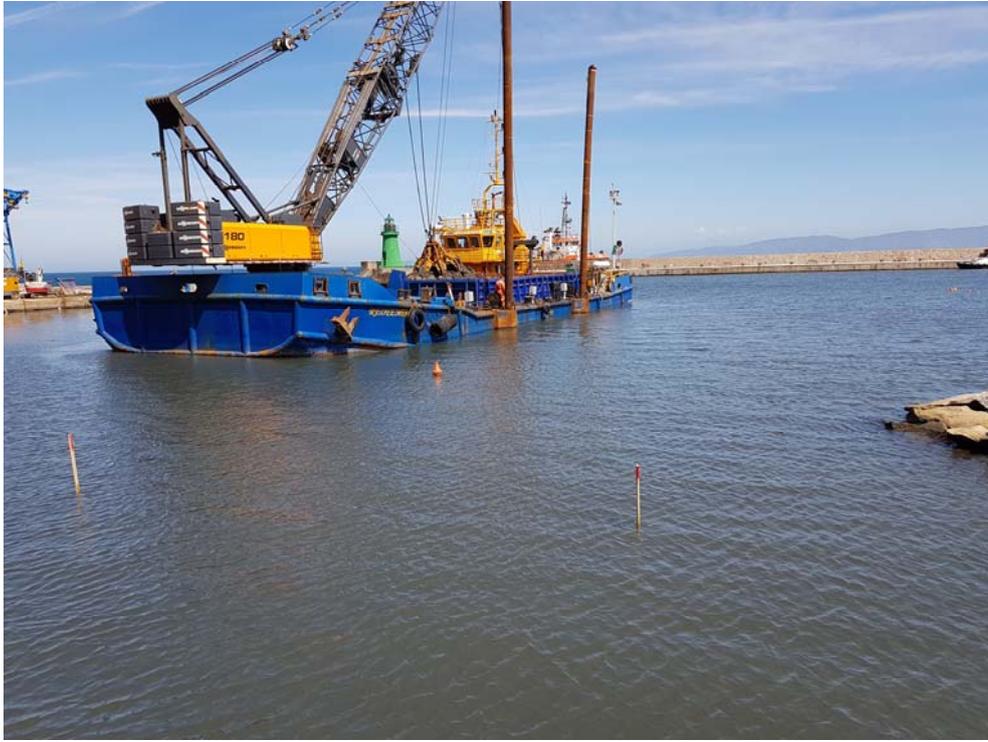
Il pontone che esegue i lavori portuali nei pressi del molo verde; da notare la torbidità delle acque circostanti

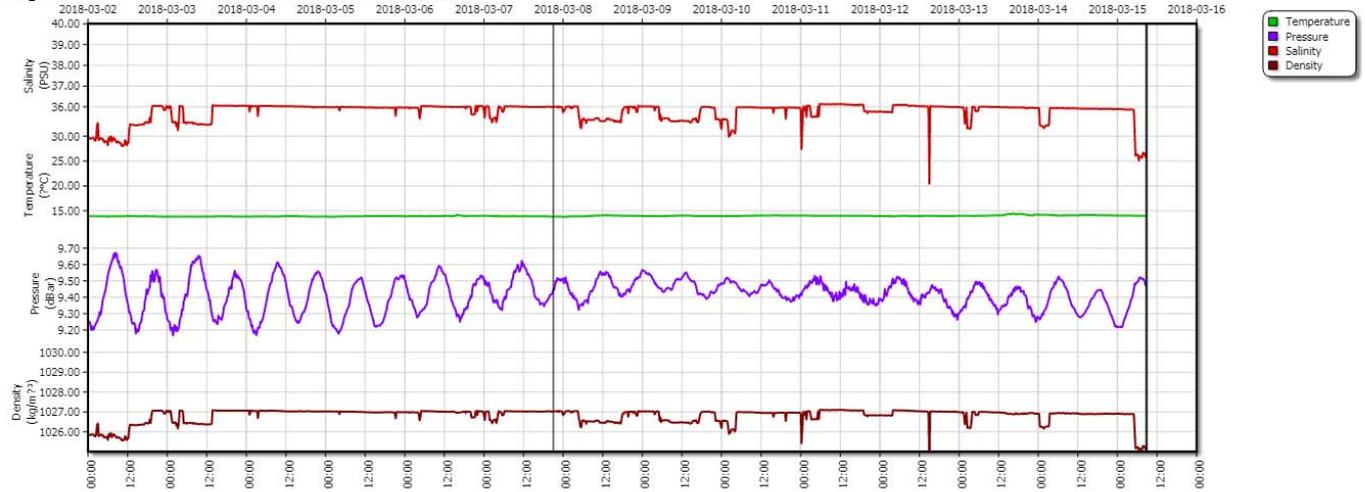
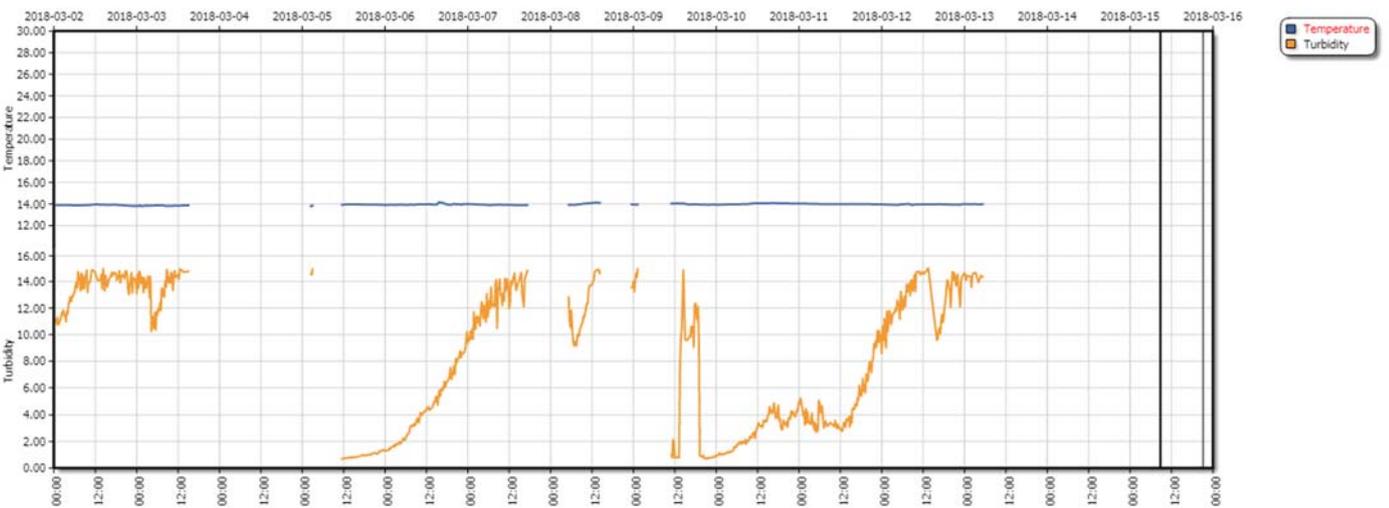
Giugno - CTD Time Series (2018/03/02 - 2018/03/16)

In questo periodo la sonda multi parametrica fissa ha fornito valori dei parametri delle acque illustrati nei grafici sottostanti. La temperatura dell'acqua si presenta piuttosto stabile nel periodo, con una media di 14.0 °C. Lo strumento ha evidenziato i soliti andamenti oscillanti dei valori di torbidità, legati alla crescita di alghe sul sensore che causano i picchi che si notano nel grafico. Non si registrano valori anomali della torbidità dell'acqua legati alle attività di cantiere.
