PROJECT WP9 SITE REMEDIATION PROJECT	COMPANY

RAPPORTO MONITORAGGIO AMBIENTALE PER L'OSSERVATORIO

N#065: Periodo 01-15 Settembre 2017

Isola del Giglio, 01 – 15 Settembre 2017

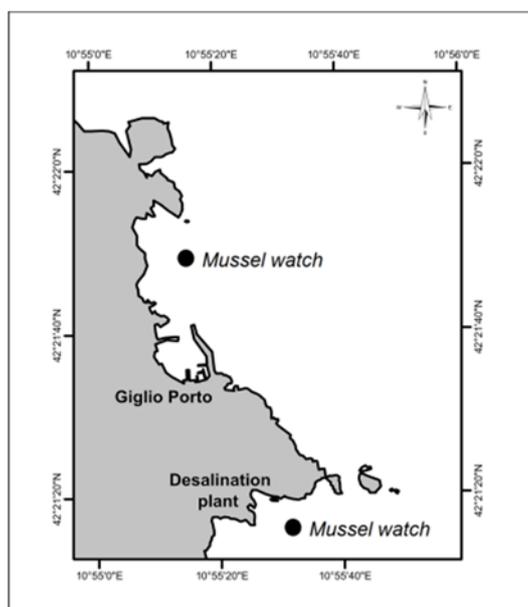
Proseguono le operazioni di manutenzione all'impianto di saturazione a bordo della Mioperi Trenta. In mattinata vengono rimossi i cestelli di mitili dalle due posizioni adibite al mussell watch (Cala della Fiacaiaccia e Baia delle Cannelle).

La posizione delle due stazioni adibite al Mussel watch.

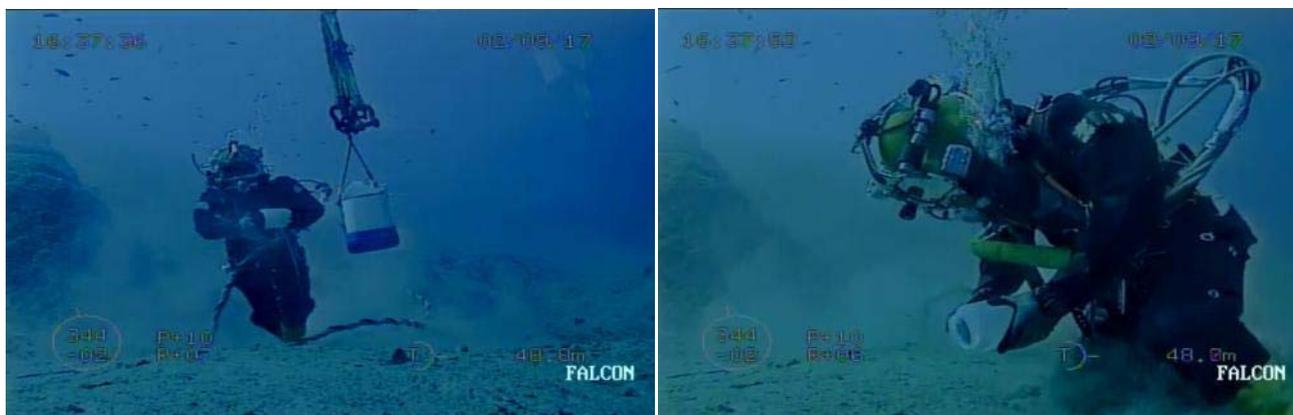
Nel primo pomeriggio il personale CIBM e LOC si recano a bordo della Micoperi Trenta al fine di seguire le attività di campionamento ad opera dei divers Micoperi. Tali campioni di sedimenti prelevati nei tratti di fondale pulito verranno inviati ai laboratori per le analisi granulometriche al fine di valutare l'efficacia delle operazioni di aspirazione della componente fine di origine cementizia. I campionamenti si sono protratti fino alle ore 19.00 per un totale di 10 campioni.

Fasi del campionamento mediante SAT diver.

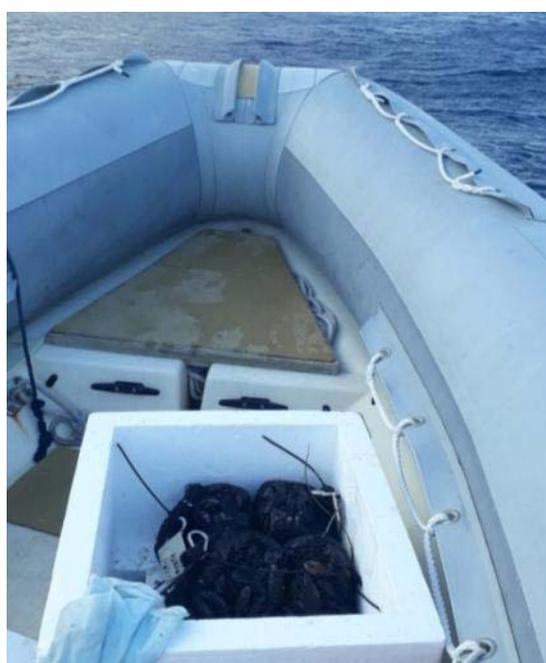
In mattinata proseguono le attività in saturazione di pulizia dei fondali ad opera dei divers Micoperi operanti con sorbona manuale nell'area WG-C. Il personale CIBM riposiziona i mitili nelle due stazioni adibite al mussel watch (Cala della Ficaiajaccia e Baia delle Cannelle).

I cestelli di mitili prima di essere ricollocati sulle apposite boe.

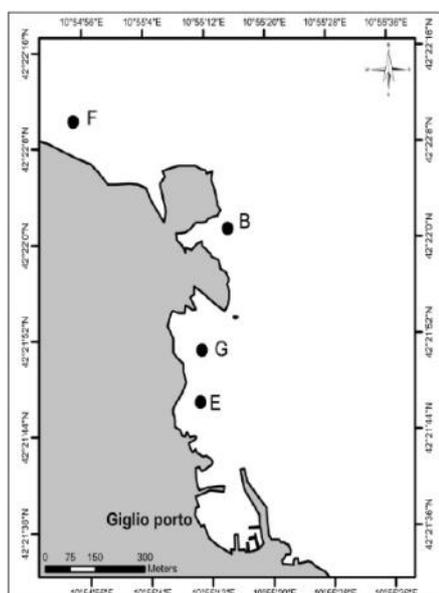
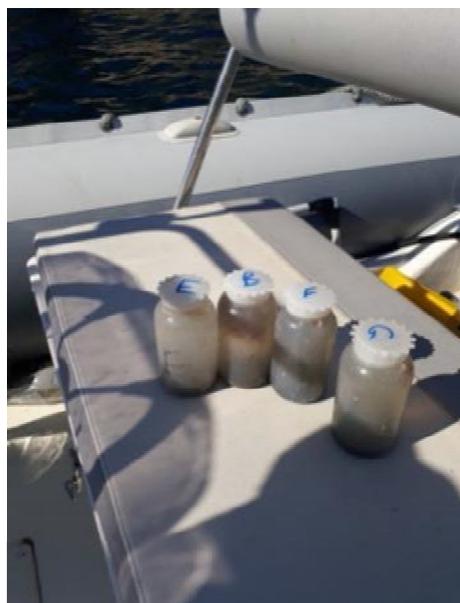
Proseguono le operazioni di rimozione e trattamento dei sedimenti nell'area WG-C da parte dei diversi di Micoperi. In mattinata vengono rimossi i contenitori dei sedimenti dalle apposite trappole utilizzate per il monitoraggio del flusso dei sedimenti nell'area cantiere; tali strumenti le trappole E, G e B sono posizionate all'interno dell'area di cantiere, mentre la trappola F funge da controllo ed è ubicata nella baia dell'Arenella.

Ubicazione delle trappole per la raccolta dei sedimenti e i campioni appena raccolti.

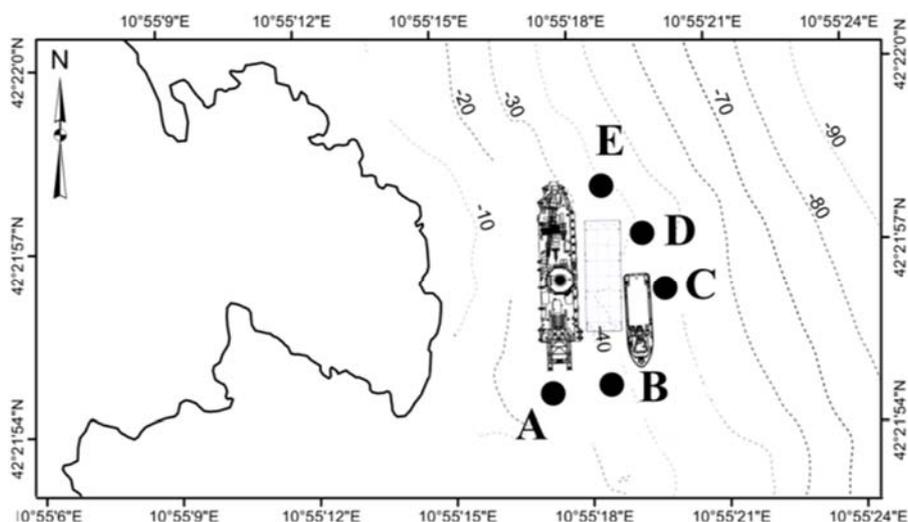
Durante il corso del pomeriggio, il personale CIBM provvede ad effettuare il consueto monitoraggio dei parametri fisico-chimici lungo la colonna d'acqua in 5 stazioni di misura con sonda multi parametrica CTD. Temperatura, Salinità, Torbidità, Clorofilla α e pH sono stati misurati fino alla profondità di 40 m

in stazioni disposte intorno ai mezzi impegnati nelle operazioni. Come mostrato dai grafici riportati di seguito, nessuno dei parametri misurati sembra essere influenzato dalle attività in corso; infatti, i 5 parametri in esame non presentano valori o andamenti anomali. In particolare la torbidità non riporta nessun volare di picco, infatti i valori medi sono compresi tra 0.8 e 1.1 FTU in tutte le stazioni censite, in prossimità della Micoperi Trenta.

La disposizione delle 5 stazioni di monitoraggio.

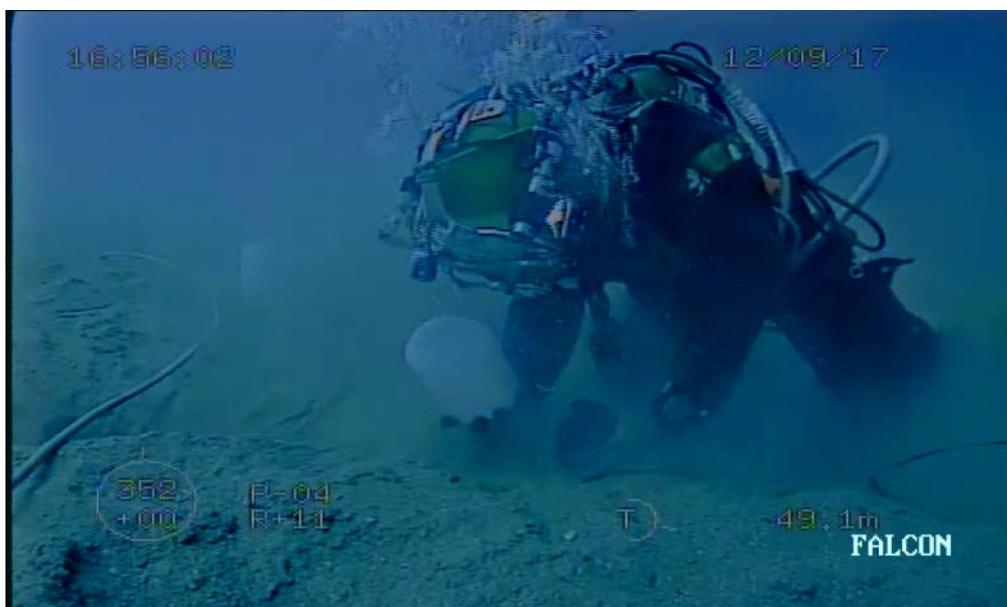
Nel primo pomeriggio i rappresentanti CIBM e LOC si sono recati a bordo della Micoperi Trenta per seguire le attività di campionamento ad opera dei divers Micoperi. I campioni di sedimenti che sono stati prelevati nelle porzioni di fondale recentemente pulite (WG-B) verranno inviati ai laboratori per le analisi granulometriche, al fine di valutare l'efficacia delle operazioni di pulizia. I campioni sono stati effettuati in 8 stazioni, ognuna costituita da 3 repliche; una volta issati a bordo è stato misurato il valore di pH all'interno dei barattoli.

SAT diver Micoperi al momento del campionamento nell'area WG-B.

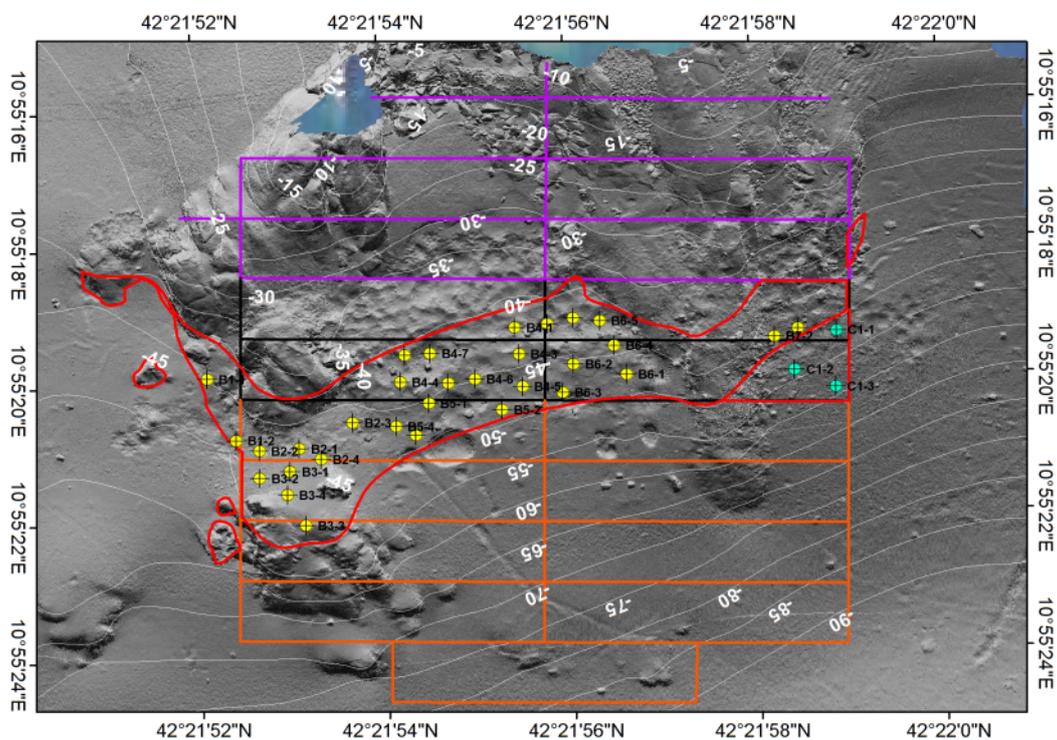
Ultimata la pulizia delle porzioni sabbiose dell'area WG-C, il lavoro dei SAT divers Micoperi si concentra sui fondali rocciosi presenti in quest'area. I rappresentanti CIBM e LOC si sono recati a bordo della Micoperi Trenta per seguire ed ultimare i campionamenti dei sedimenti delle aree interessate dalla pulizia. Sono stati effettuati gli ultimi 5 campioni dei 34 previsti: il materiale prelevato è stato inviato ai laboratori del Dipartimento DISTAV di Genova per le analisi granulometriche e mineralogiche, le quali permetteranno di valutare l'efficacia della pulizia avvenuta. Inoltre è stato possibile effettuare un survey mediante ROV per valutare la presenza o meno di aree non perfettamente pulite o su cui intervenire nuovamente prima del survey ufficiale con le autorità previsto per la prossima settimana.

La posizione delle 34 stazioni in cui sono stati effettuati i prelievi di sedimento per valutare l'efficacia della rimozione dei sedimenti ad opera di Micoperi. In giallo sono indicate le 31 stazioni dell'area WG-B, mentre in azzurro le 3 stazioni della WG-C.

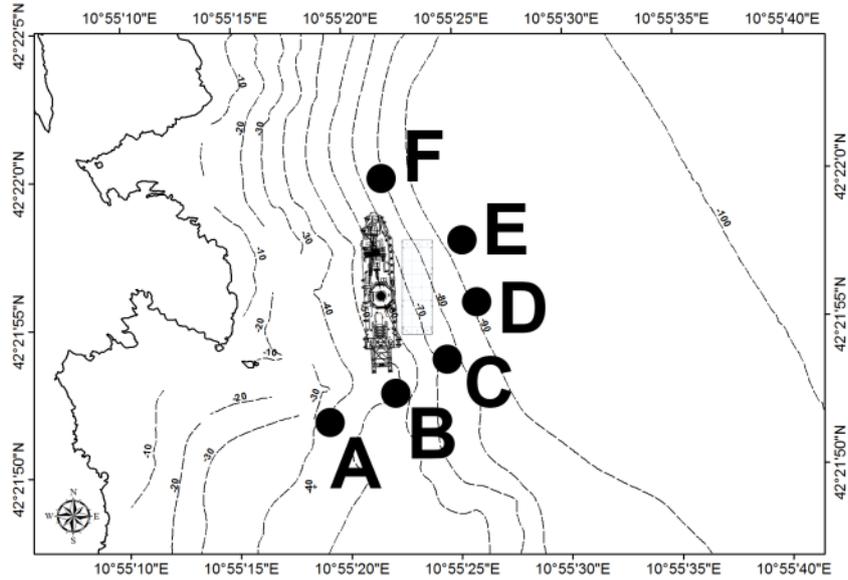
I SAT divers Micoperi continuano le operazioni di pulizia nelle aree WG-B e WG-C; in particolare si provvede a ripassare nei punti identificati con il survey ROV effettuato in data 13/09/2017. Il personale CIBM effettua il consueto monitoraggio dei parametri fisico chimici lungo la colonna d'acqua: oggi sono stati misurati 4 parametri (Temperatura, Torbidità, Clorofilla α e pH), la Salinità è stata omessa a causa di un malfunzionamento del sensore. Le misure sono state fatte in 6 stazioni intorno ai mezzi impegnati nelle operazioni. Nessuno dei parametri investigati mostra valori o andamenti anomali imputabili ai lavori in corso.

La mappa raffigurante le stazioni di monitoraggio e la posizione dei mezzi Micoperi.

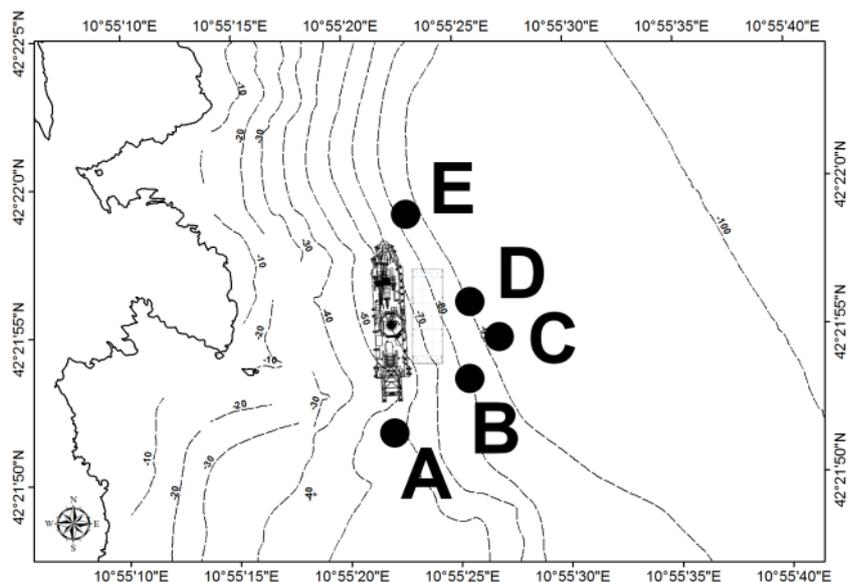
Il personale CIBM è impegnato nell'analisi dei dati dei trapianti sperimentali effettuati nei mesi scorsi. Ci si concentra principalmente sull'analisi delle immagini delle gorgonie gialle e rosse trapiantate in prossimità dello scoglio della Gabbianara. Nel pomeriggio, in contemporanea alle operazioni di rimozione dei sedimenti dei fondali dall'area WG-B e WG-C, è stato condotto il consueto monitoraggio dei parametri fisico-chimici lungo la colonna d'acqua mediante sonda multiparametrica. Temperatura, Salinità, Torbidità, Clorofilla α e pH sono stati misurati fino alla profondità di 50 m in 5 stazioni disposte intorno ai mezzi impegnati nelle operazioni. Come riportato nei grafici, nessuno dei parametri misurati

sembra essere influenzato dalle attività in corso. La Torbidità in particolare mostra valori massimi di circa 1.5 FTU in tutte le stazioni.

La disposizione delle stazioni di monitoraggio.

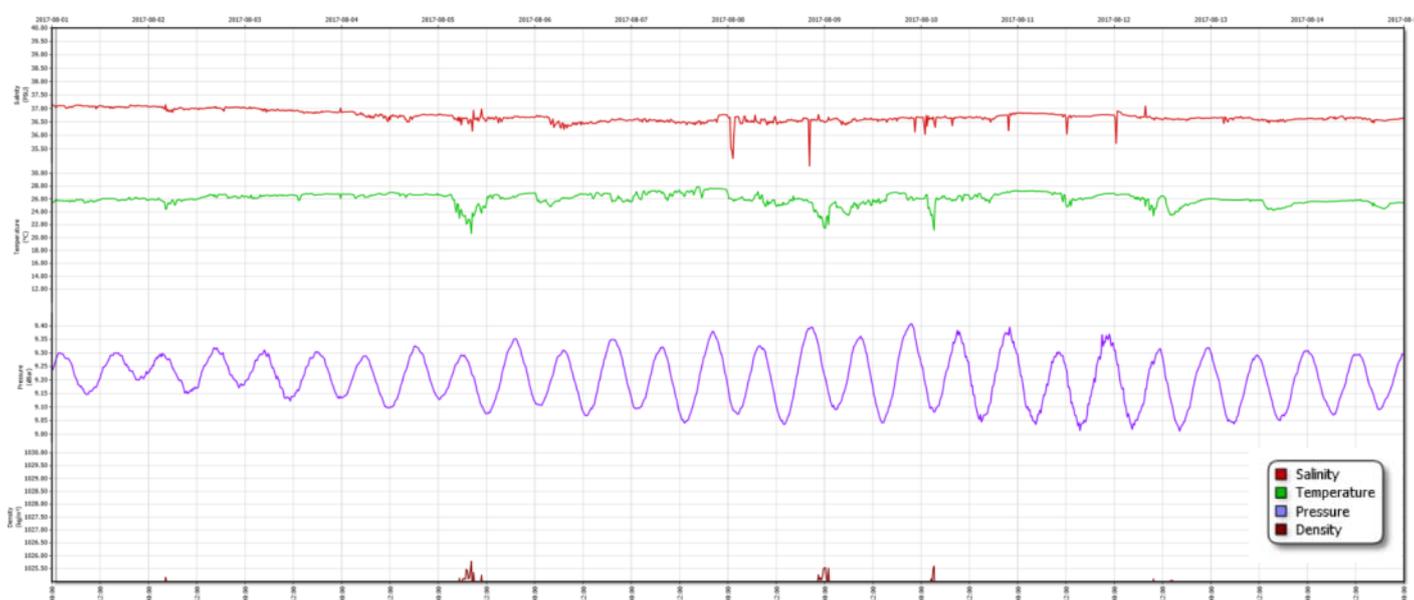
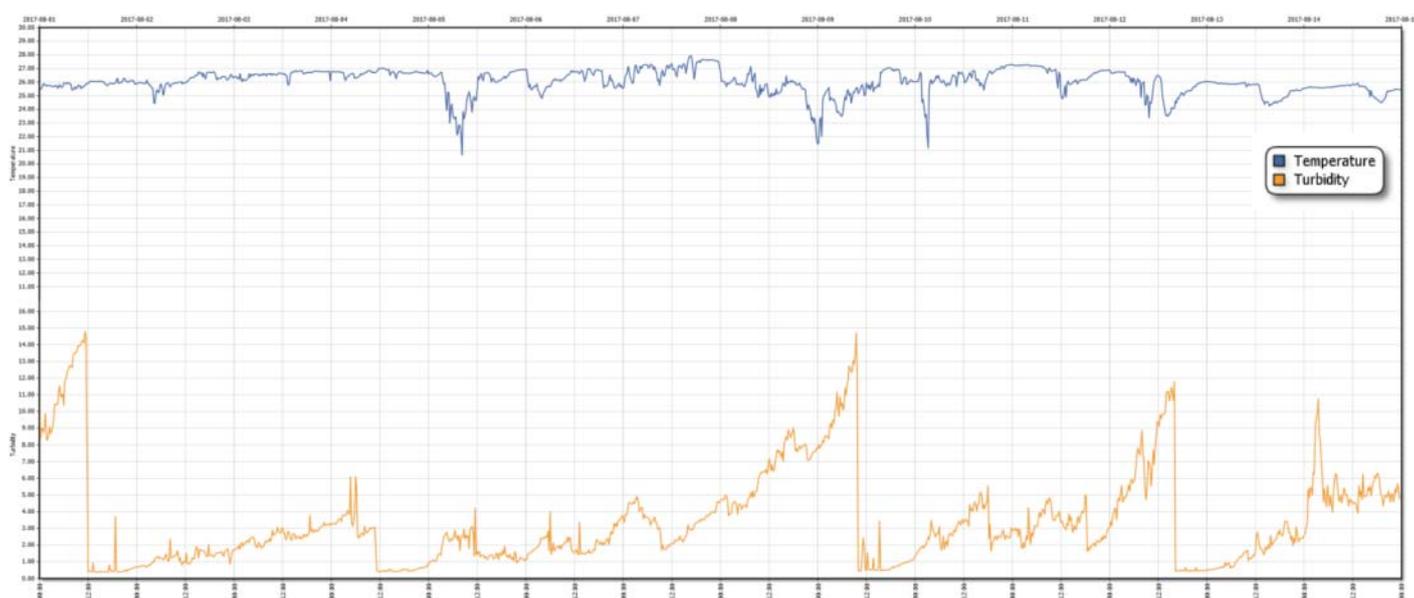
In questo periodo la sonda multi parametrica fissa ha fornito valori dei parametri delle acque illustrati nei grafici sottostanti. La temperatura dell'acqua si presenta piuttosto stabile nel periodo, con una media di 25.5 °C. Lo strumento ha evidenziato i soliti andamenti oscillanti dei valori di torbidità, legati alla crescita di alghe sul sensore. Non si registrano valori anomali della torbidità dell'acqua. I picchi che si notano nel grafico sono dovuti a spikes legati alla sensibilità dello strumento.
