<b>PROJECT</b> <b>WP9 SITE REMEDIATION PROJECT</b>	<b>COMPANY</b>

## RAPPORTO MONITORAGGIO AMBIENTALE PER L'OSSERVATORIO

**N#058: Periodo 16 – 31 Maggio 2017**

## Isola del Giglio, 16 – 31 Maggio 2017

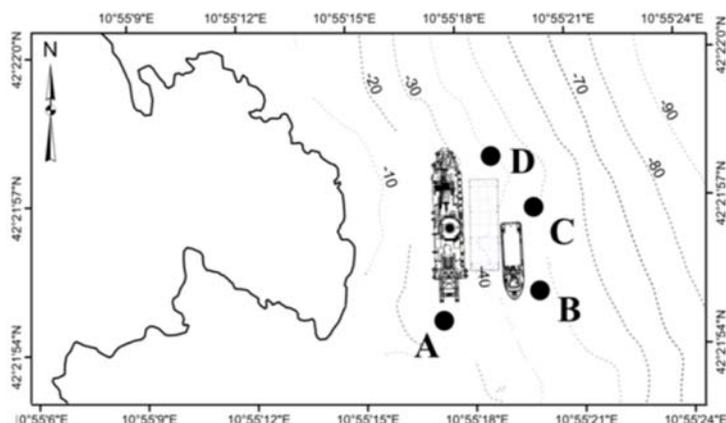
Proseguono le operazioni di rimozione dei sedimenti mediante sorbona azionata manualmente dai diversi Micoperi in saturazione. Nel corso della mattinata vengono effettuate misure in quattro stazioni con sonda multi parametrica al fine di monitorare i parametri fisico-chimici della colonna d'acqua. La mappa sottostante riporta le stazioni considerate. Tutti i parametri risultano nelle norma, anche se si riporta un lieve aumento della torbidità (1.5 FTU medi nei primi 25 m) nella stazione B, posta sotto corrente rispetto al punto di fuoriuscita delle acque di scarico, e, in misura minore, nella stazione A.

Ubicazione delle stazioni di misura con sonda CTD.

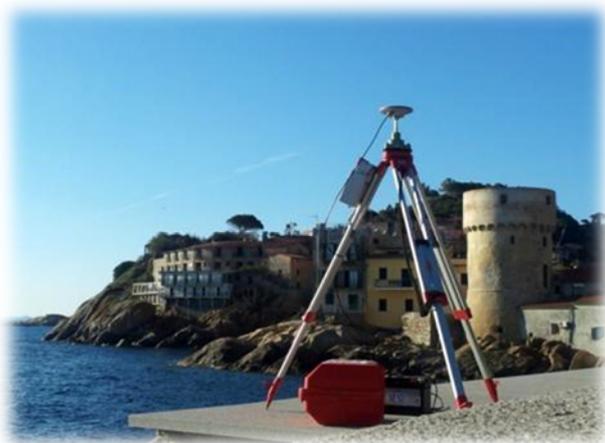
In mattinata la Micoperi Trenta viene spostata verso la linea di costa per permettere il rilievo Multibeam. Tale rilievo si conclude in tarda mattinata con l'acquisizione di dati batimetrici di elevato dettaglio che saranno utilizzati a fine lavori per la verifica delle quantità di materiali rimossi dal fondale.

Stazione GPS per la correzione differenziale del posizionamento utilizzata durante il rilievo multibeam.

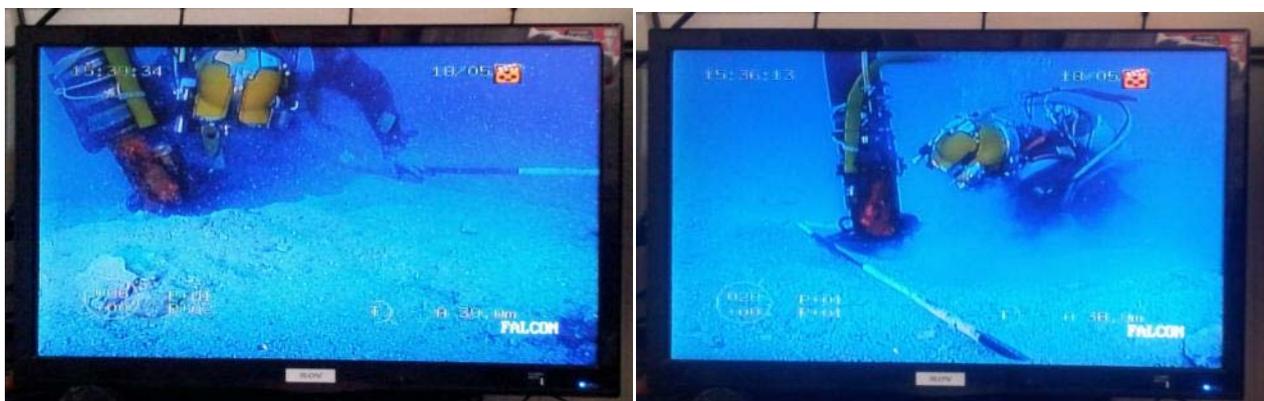
Fasi di aspirazione dei sedimenti fini e di natura cementizia sul fondo sabbioso.

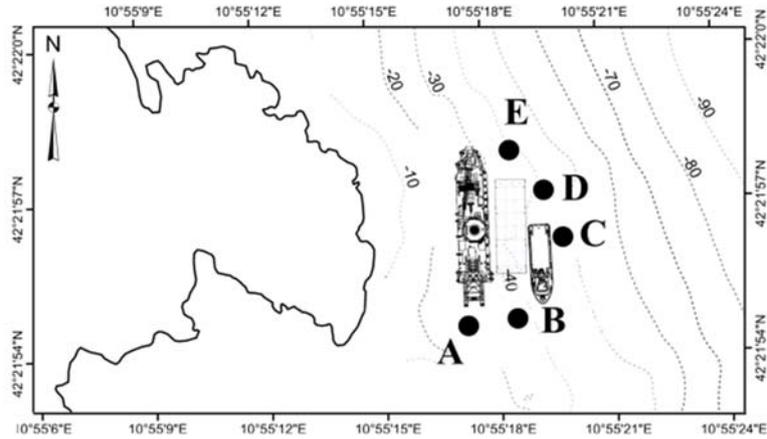
Continuano le operazioni di rimozione dei sedimenta nella zona WG-A ad opera dei SAT divers Micoperi. In seguito al miglioramento delle condizioni meteo-marine è stato possibile riprendere il consueto monitoraggio mediante sonda multiparametrica. Le caratteristiche fisico-chimiche lungo la colonna d'acqua sono state misurate in 5 stazioni disposte intorno ai 3 mezzi Micoperi impegnati nelle attività (Micoperi Trenta, Mic2 e Punta Penna). Come illustrato dai grafici sotto riportati, nessuno dei 5 parametri investigati presenta andamenti o valori anomali dovuti alle operazioni in corso.

La disposizione dei mezzi Micoperi e delle 5 stazioni di campionamento.

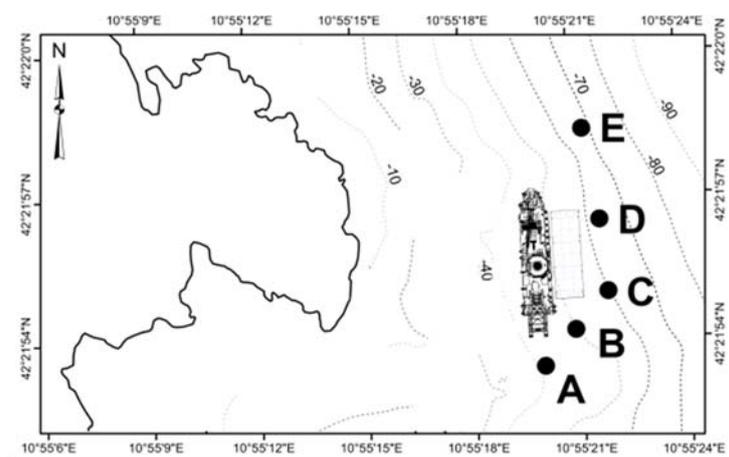
Prosegue ancora il lavoro di pulizia dei fondali da parte del personale Micoperi; in particolare i SAT divers operano a circa 35-38 m di profondità nella zona WG-A. In mattinata il personale CIBM ha provveduto ad effettuare il consueto campionamento mediante sonda multiparametrica nelle acque prossime alla zona di lavoro. Le misure sono state effettuate in 5 stazioni disposte intorno ai mezzi impegnati nei lavori, e fino alla profondità di 45 m.

La disposizione delle stazioni di campionamento dei parametri fisico-chimici della colonna d'acqua.

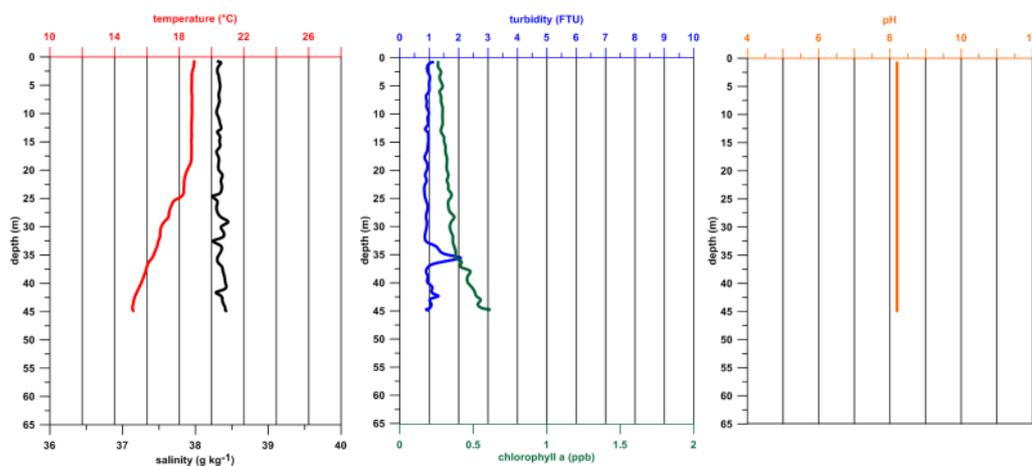
### Stazione A (h. 10:20)

Le stazioni B, C, D non presentano valori o andamenti anomali dei parametri investigati. Tuttavia le stazioni A ed E mostrano due lievi aumenti di torbidità, rispettivamente a 35 m e 2,5 m di profondità. Nel pomeriggio i rappresentanti CIBM e LOC si sono recati insieme a bordo della Micoperi Trenta per seguire più da vicino le fasi di rimozione e trattamento dei sedimenti.

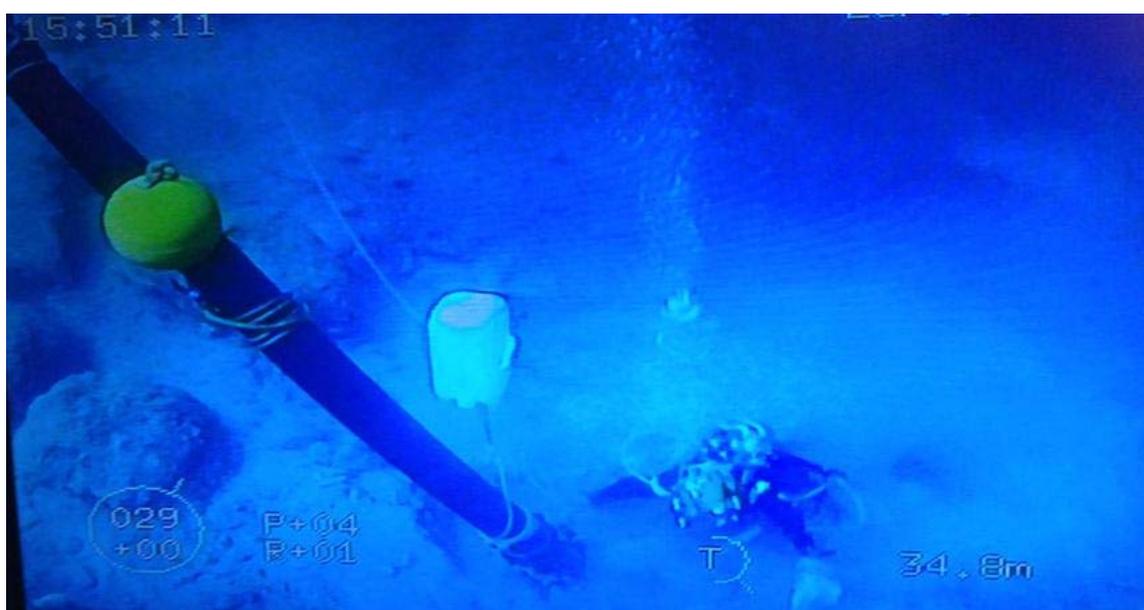
Fasi di aspirazione dei sedimenti dal fondo mediante sorbona.

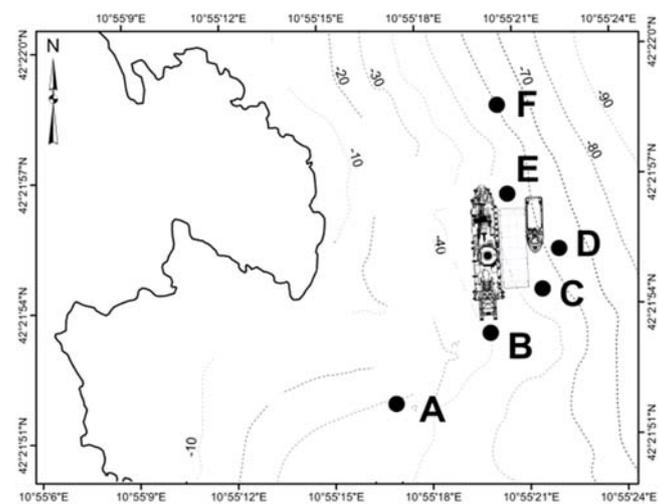
Durante la mattinata il personale CIBM effettua un'immersione per il controllo e la pulizia del correntometro/torbidimetro fisso sito a Cala della Ficaia. Nel pomeriggio, in concomitanza con le operazioni di rimozione dei sedimenti ad opera dei SAT divers Micoperi, il personale CIBM provvede ad effettuare il consueto monitoraggio dei parametri fisico-chimici lungo la colonna d'acqua mediante sonda multi parametrica mobile. Le 6 stazioni di campionamento sono state disposte tutte intorno ai mezzi impegnati nelle attività e le misure sono state effettuate sino alla profondità di 40 m. Come si evince dai grafici riportati di seguito, i 5 parametri misurati non presentano andamenti o valori anomali, fatto eccezione per un leggero incremento della Torbidità superficiale registrato nella stazione E, la più vicina alla manichetta di scarico dell'acqua del sistema di filtrazione dei sedimenti. Tuttavia, va sottolineato che tale aumento risulta essere molto lieve; i valori di Torbidità si mantengono sempre al di sotto dei 2 FTU.

La posizione delle 6 stazione di monitoraggio.

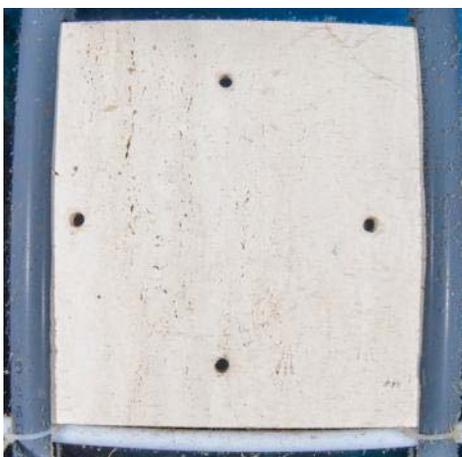
Proseguono le operazioni di rimozione sedimenti ad opera dei SAT divers Micoperi, i quali lavorano a quote comprese tra i 35 ed i 40 m di profondità nell'area denominata WG-A. Il personale CIBM ha provveduto ad effettuare un'immersione nel sito di Cala Cupa- Punta del Lazzaretto al fine di acquisire fotografie delle 6 tavolette utilizzate come substrato artificiale per lo studio sull'evoluzione temporale dell'insediamento delle specie sessili del Coralligeno messe in posto il 07/04/2017. Entrambe le facce di ognuna delle 7 superfici di travertino sono state fotografate da circa 30 cm di distanza; tale routine di campionamento verrà ripetuta mensilmente al fine di seguire nel tempo le modalità di colonizzazione degli organismi incrostanti del Coralligeno su questi substrati. Tutte le immagini acquisite verranno analizzate mediante software di analisi d'immagine. Alcune parti delle superfici di travertino, dopo circa un mese e mezzo dalla loro messa in posto, risultano colonizzate da un leggero film batterico e da piccole colonie di Idrozoi, entrambi tipici delle prime fasi della colonizzazione biologica di substrati vergini.

Le prime immagini del rilievo effettuato sulle tavolette di travertino appena installate nel sito di Cala Cupa-Punta del Lazzaretto. Tali fotografie saranno ripetute nel tempo per seguire l'evoluzione del popolamento vegetale ed animale.

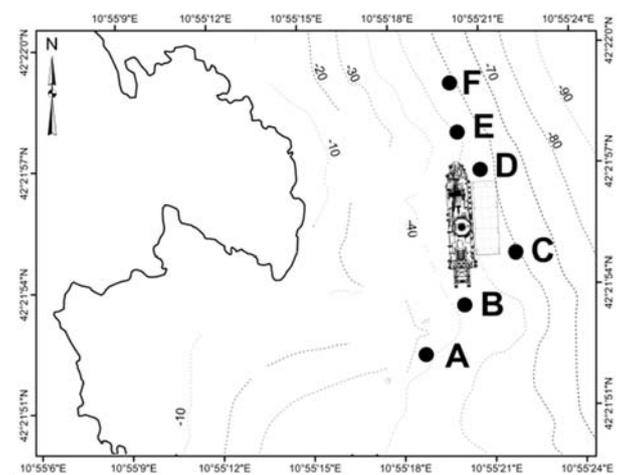
richiesto dall'Osservatorio per valutare l'efficacia di alcuni sistemi di rimozione del materiale presente alla base degli ex anchor blocks (sacchetti di sabbia, cemento, ecc.). Il consueto monitoraggio dei parametri fisico-chimici lungo la colonna d'acqua è stato oggi effettuato in 6 stazioni disposte in prossimità dei mezzi Micoperi. La sonda multi parametrica è stata immersa fino a 45 m di profondità, in concomitanza alle attività dei SAT divers. Tutti i parametri misurati mostrano andamenti in linea con le medie stagionali, fatta eccezione per i valori superficiali di Torbidità delle stazioni D, E e F, dove è stato registrato un leggero incremento dei valori (valore max 3.1 FTU) che interessa i primi 5 m di profondità.

La posizione delle 6 stazioni di campionamento.

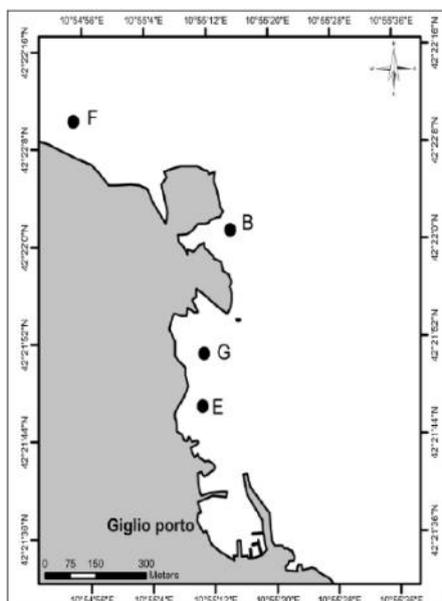
Durante la giornata vengono anche sostituiti i contenitori dei sedimenti dalle trappole situate in area di cantiere (Cala di Mezzo - staz. B - e Cala della Ficaia - staz. G e staz. E), e nel sito di controllo dell'Arenella (staz. F). Tali campioni, che servono per misurare il flusso dei sedimenti nell'area di cantiere, nei prossimi giorni saranno inviati al laboratorio DISTAV di Genova per le analisi.

La posizione delle 4 trappole utilizzate per monitorare il flusso dei sedimenti in area cantiere.

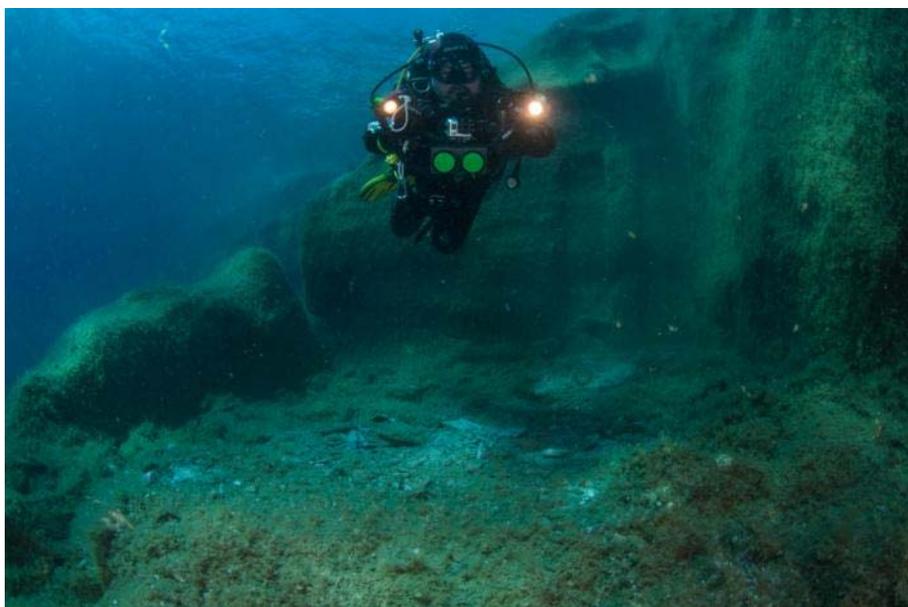
Il personale CIBM ha effettuato un survey in immersione con lo scopo di scegliere l'Anchor Block (AB) oggetto del test di pulizia previsto per i prossimi giorni. A tal fine è stato scelto l'AB 9, in quanto presenta condizioni estremamente eterogenee e diversificate, cosicché il test sarà il più possibile rappresentativo di tutte le situazioni presenti negli altri AB.

Una immagine relativa al survey effettuato dagli operatori subacquei CIBM dei residui cementizi presenti nello scasso dell'AB 9 prima del test di pulizia.

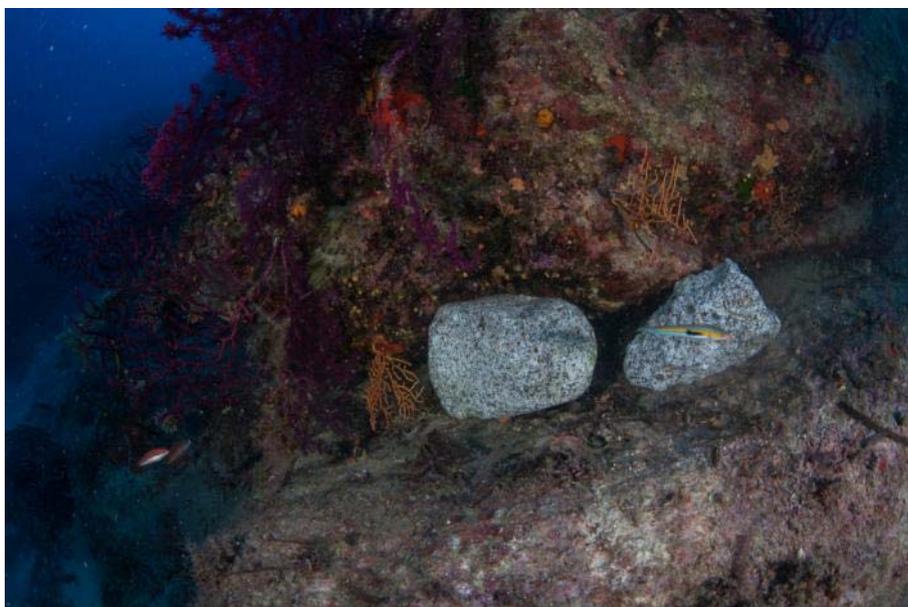
Proseguono per tutta la giornata le operazioni di rimozione e trattamento sedimenti dall'area denominata WG-A. Durante la mattinata il personale CIBM ha provveduto a posizionare, in prossimità delle tavolette di travertino utilizzate come substrato artificiale per lo studio sull'insediamento delle specie sessili profonde, dei pezzi di granito di dimensioni di 30 x 20 cm circa. I frammenti di granito sono stati posizionati nei pressi di una parete rocciosa rivolta verso N, al fine di confrontare modalità e velocità di crescita su diversi substrati. Tali superfici di granito sono state fotografate da circa 30 cm di distanza; questa routine di campionamento sarà ripetuta nel tempo con le stesse modalità e tempistiche impiegate per le tavolette di travertino. Anche questo esperimento rientra nella serie di prove sperimentali che si stanno conducendo in vista delle operazioni di ripristino dei fondali che saranno condotte al termine della loro pulizia.

I massi di granito posizionati sul fondale per studiare le modalità di insediamento delle specie bentoniche

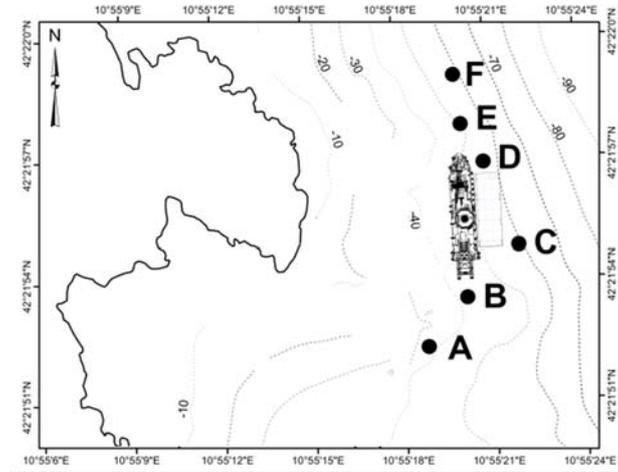
Durante il pomeriggio è stato effettuato il consueto monitoraggio dei parametri fisico-chimici lungo la colonna d'acqua in prossimità dei mezzi Micoperi impegnati nelle operazioni. E' stato ripetuto lo stesso disegno di campionamento adottato in data 26/05/2017: le 6 stazioni sono state disposte uniformemente attorno ai mezzi in area di cantiere. Come si nota dai grafici riportati di seguito, nessuno dei 5 parametri misurati (Temperatura, Salinità, Torbidità, Clorofilla  $\alpha$  e pH) presenta valori o andamenti anomali dovuti alle attività in corso. Nella tarda serata vengono interrotte le operazioni di aspirazione dei sedimenti dai fondali dell'area WG-A; la MIC2 parte alla volta di Piombino per lo scarico del materiale su di essa imbarcato ed i SAT divers iniziano la lunga decompressione.

Le 6 stazioni di monitoraggio.

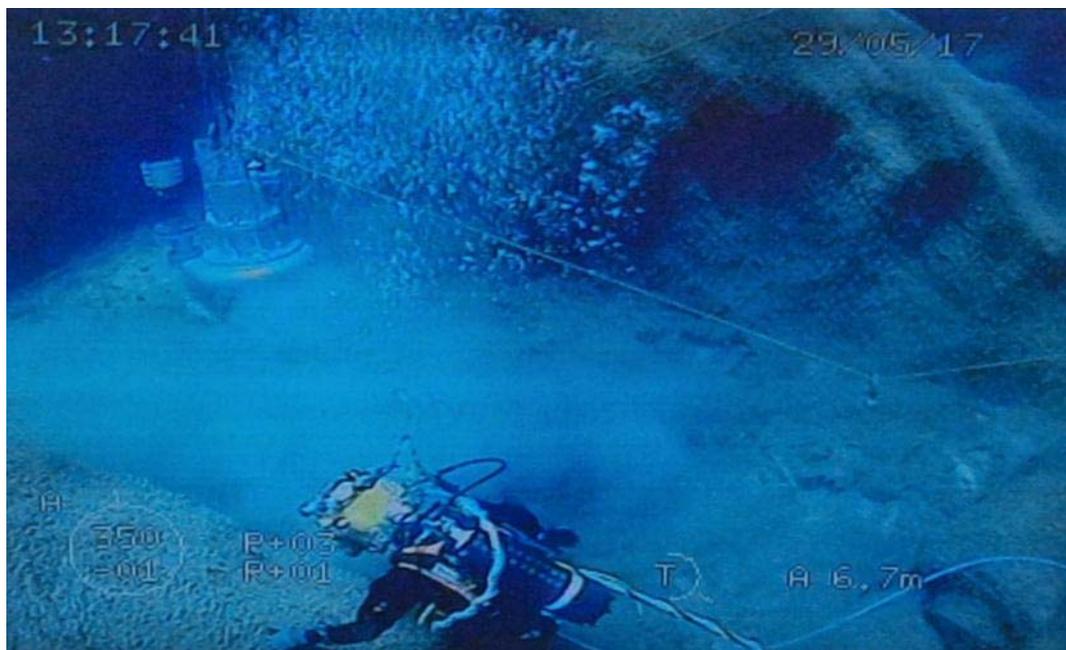
Sempre in mattinata i rappresentanti CIBM e LOC si recano a bordo della Micoperi Trenta per l'inizio del test di pulizia degli Anchor blocks. Dopo aver allestito e messo in mare tutta la strumentazione necessaria, alle ore 13:00, con la prima immersione sull'AB 9, inizia il test vero e proprio. Gli operatori subacquei utilizzano una lancia ad acqua ad alta pressione (200 atmosfere) e un paranchino per provare a rimuovere il cemento plastico e quello duro e i sacchetti di sabbia presenti. E' previsto l'impiego di una pompa idraulica, collegata al sistema di trattamento dei sedimenti a bordo della Micoperi Trenta, per aspirare il materiale in sospensione che si viene a creare. Le attività del test proseguono anche durante la notte.

Immagine ripresa dal ROV di Micoperi: con l'ausilio della pompa ad acqua ad alta pressione il diver rimuove il materiale presente alla base dell'anchor block n. 9.

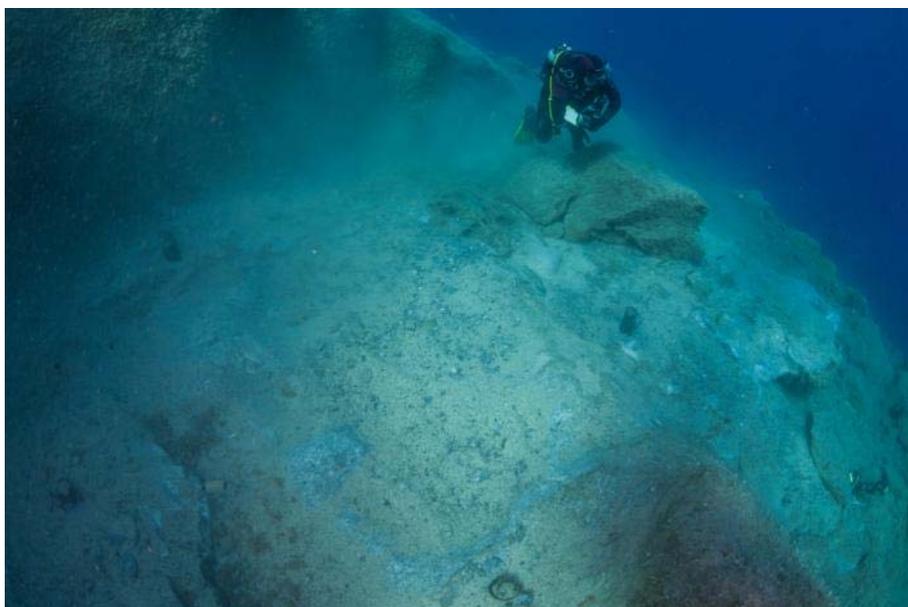
Durante la prima mattinata il personale CIBM e LOC si reca a bordo della Micoperi Trenta per seguire più da vicino le fasi del test della pulizia dell'AB 9. I divers continuano a lavorare con gli stessi utensili impiegati durante la giornata precedente: lancia ad acqua ad alta pressione, pompa idraulica e palanchino. Il test prosegue sino alle ore 15:30, quando vengono issati a bordo i materiali rimossi e la strumentazione utilizzata. I risultati del test nei prossimi giorni saranno presentati all'Osservatorio.

Un'immagine scattata durante il survey effettuato dagli operatori subacquei CIBM successivamente alla pulizia dell'AB 9.

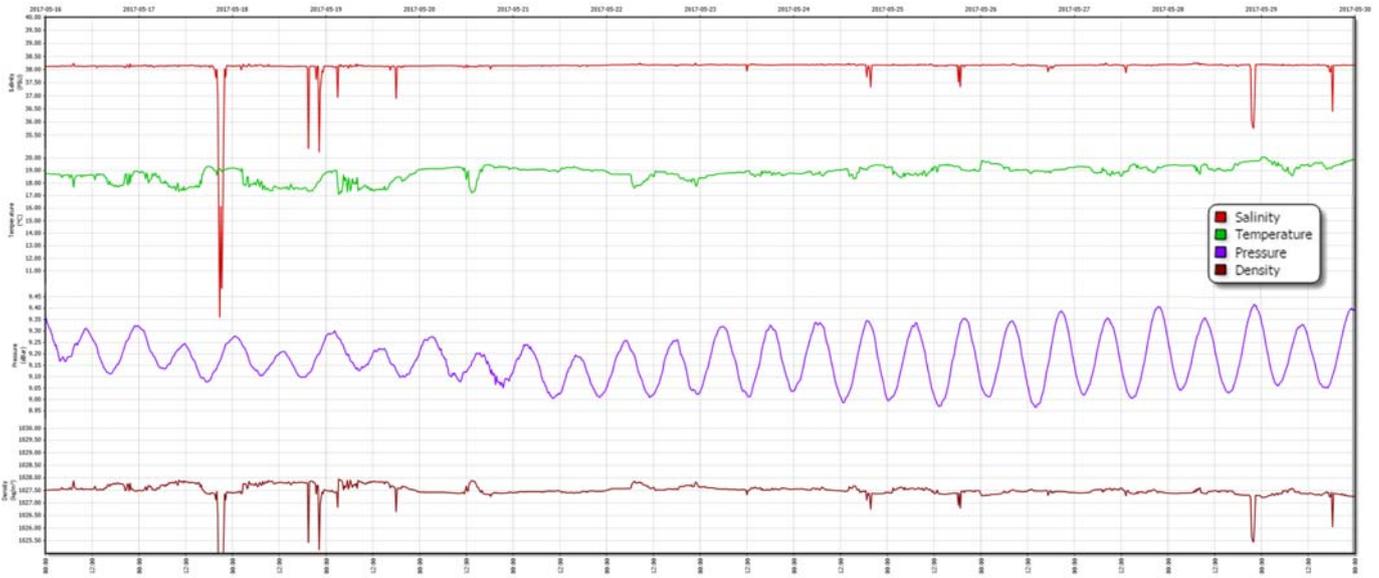
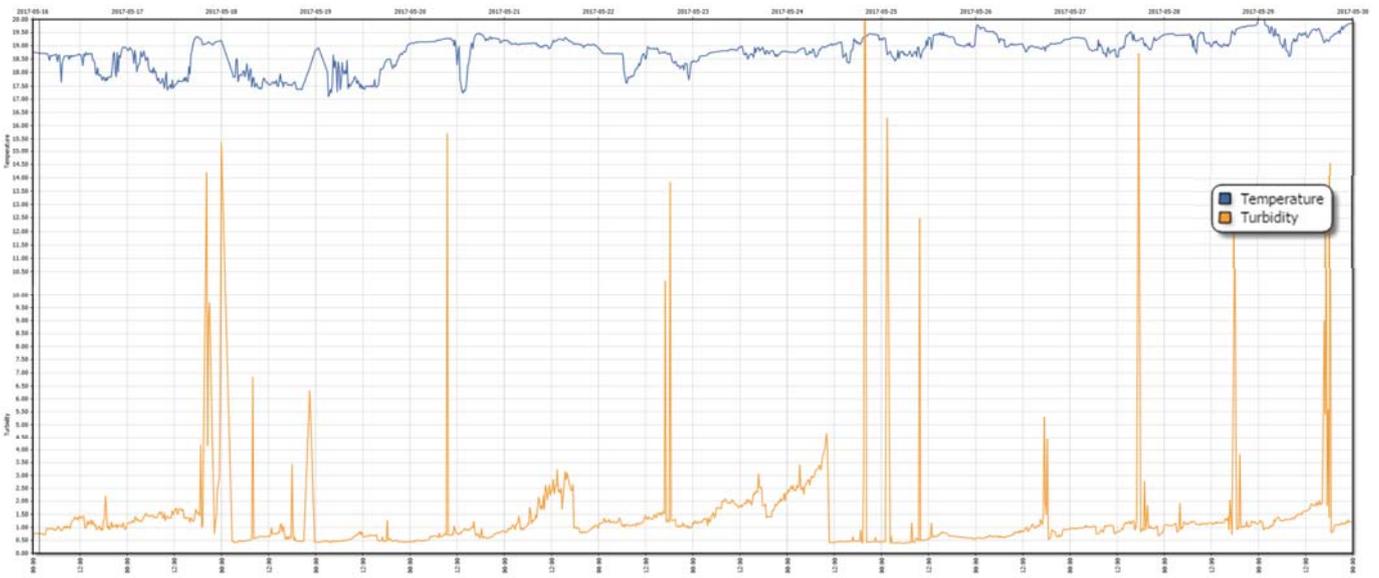
In questo periodo la sonda multi parametrica fissa ha fornito valori dei parametri delle acque illustrati nei grafici sottostanti. La temperatura dell'acqua mostra un trend in continuo aumento, passando da 19,0°C a 20,0°C. Lo strumento ha evidenziato i soliti andamenti oscillanti dei valori di torbidità, legati alla crescita di alghe sul sensore. Non si registrano valori anomali della torbidità dell'acqua. I picchi che si notano nel grafico sono dovuti a spikes legati alla sensibilità dello strumento.
