PROJECT WP9 SITE REMEDIATION PROJECT	COMPANY

RAPPORTO MONITORAGGIO AMBIENTALE PER L'OSSERVATORIO

N#041: Periodo 01 - 15 Settembre 2016

Isola del Giglio, 01– 15 Settembre 2016

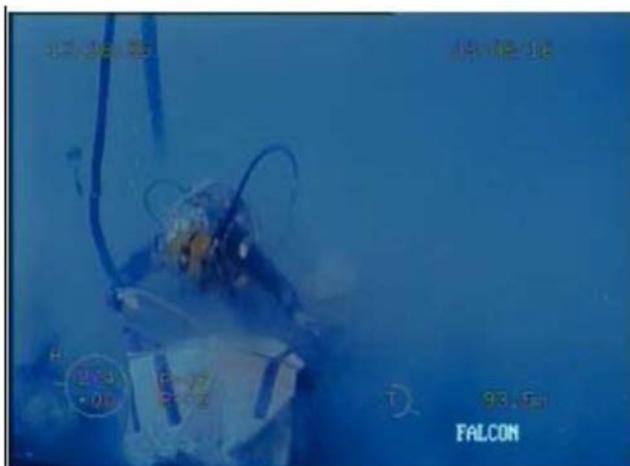
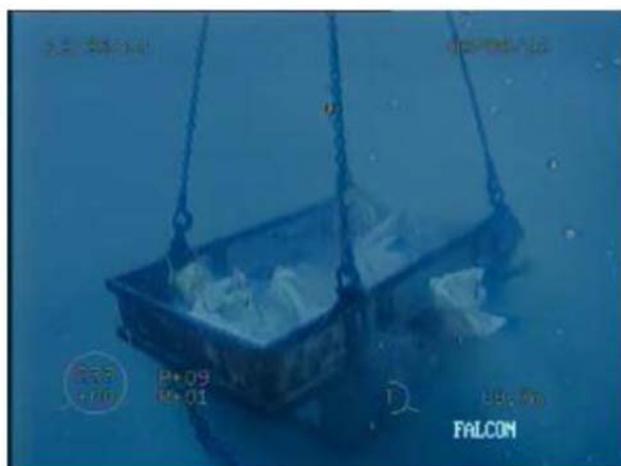
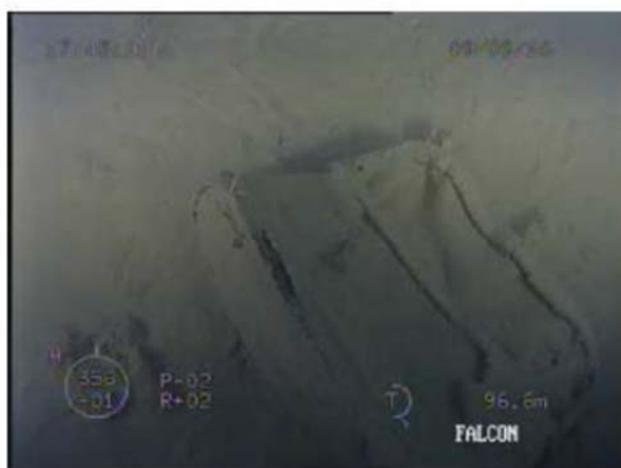
Le operazioni di rimozione dei debris dai fondali ad opera dei divers in saturazione della Remas (immagini da: MICOPERI WP9SR-DPR#616 09 Sept-2016)

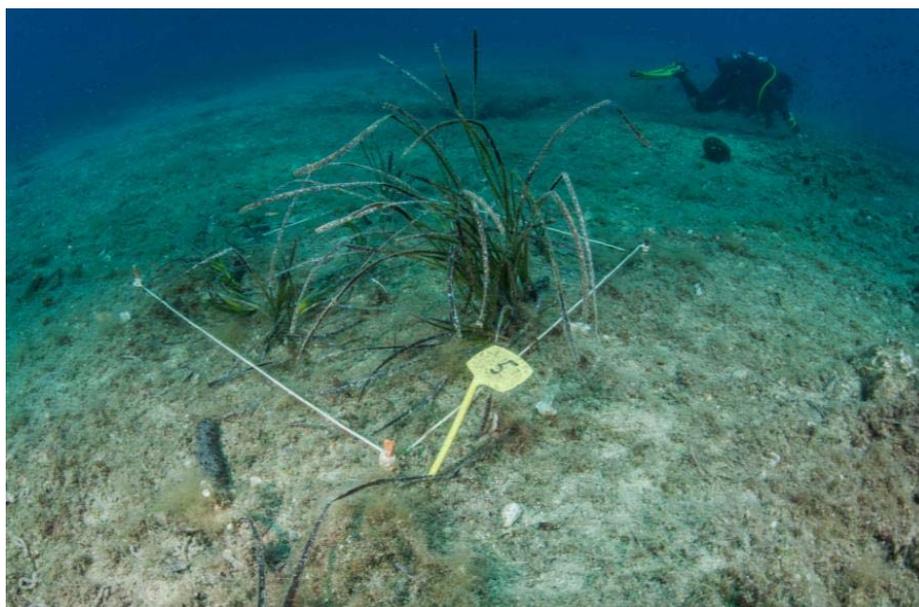
Il personale CIBM ha effettuato due immersioni nella zone in cui sono stati ubicati i quadrati di 1x1 m per i test di trapianto di *P. oceanica*, al fine di monitorare lo stato di salute delle piante impiantate. Sono stati contati il numero dei fasci e delle foglie per ognuno dei rizomi impiantati nei quadrati fino ad oggi completati. Ricordiamo che le aree sperimentali sono posizionate tra 20 e 5 m di profondità. La posizione dei rizomi su ogni quadrato è stata mappata in dettaglio. Sono state acquisite fotografie per le successive stime di crescita e verificare quindi nel tempo l'efficacia delle diverse tecniche che vengono attualmente testate.

Un quadrato posizionato alla profondità di 11 m.

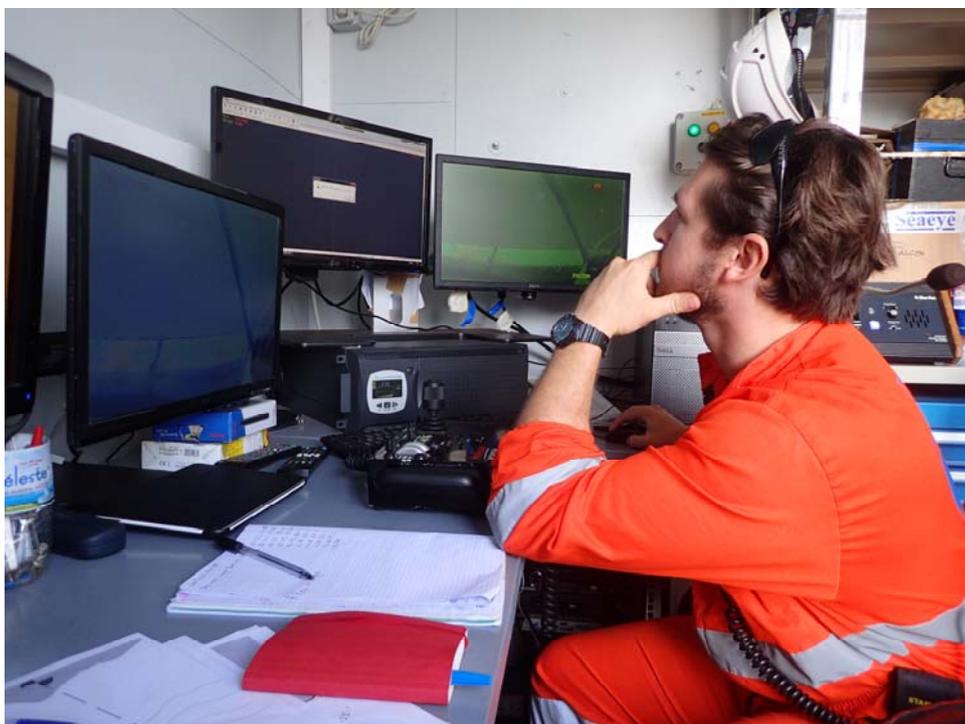
Oggi viene effettuato un pre survey congiunto LOC – CIBM – MICOPERI per verificare l'efficacia e lo stato di avanzamento dell'attività di rimozione dei debris nella extra area, nell'area cioè esterna a quella già pulita da Micoperi nella scorsa primavera. In particolare, sono stati ispezionati tramite il ROV della Remas, i fondali a profondità comprese tra 60 e 100 m di profondità. Domani saranno ispezionati i fondali a profondità comprese tra 60 e 10 m di profondità. Se il survey di domani confermerà il buon esito dei lavori di rimozione dei debris osservato oggi, nei prossimi giorni sarà convocato un survey ufficiale in presenza di rappresentanti dell'Osservatorio.

La saletta controllo ROV a bordo del Remas durante il survey verifica rimozione debris

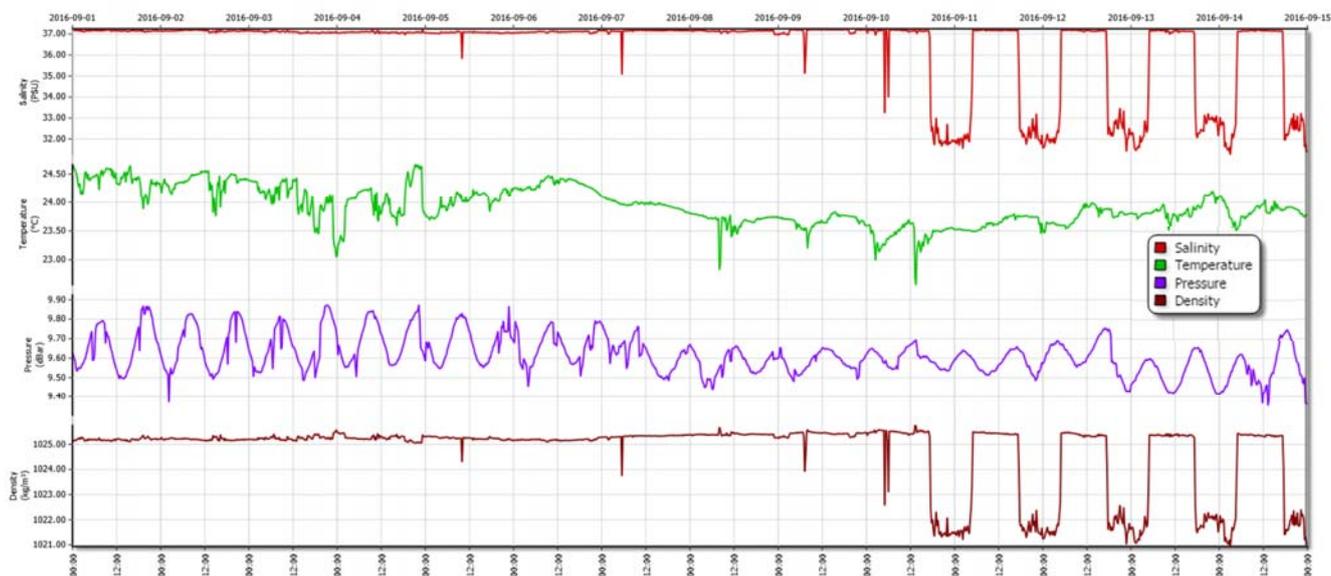
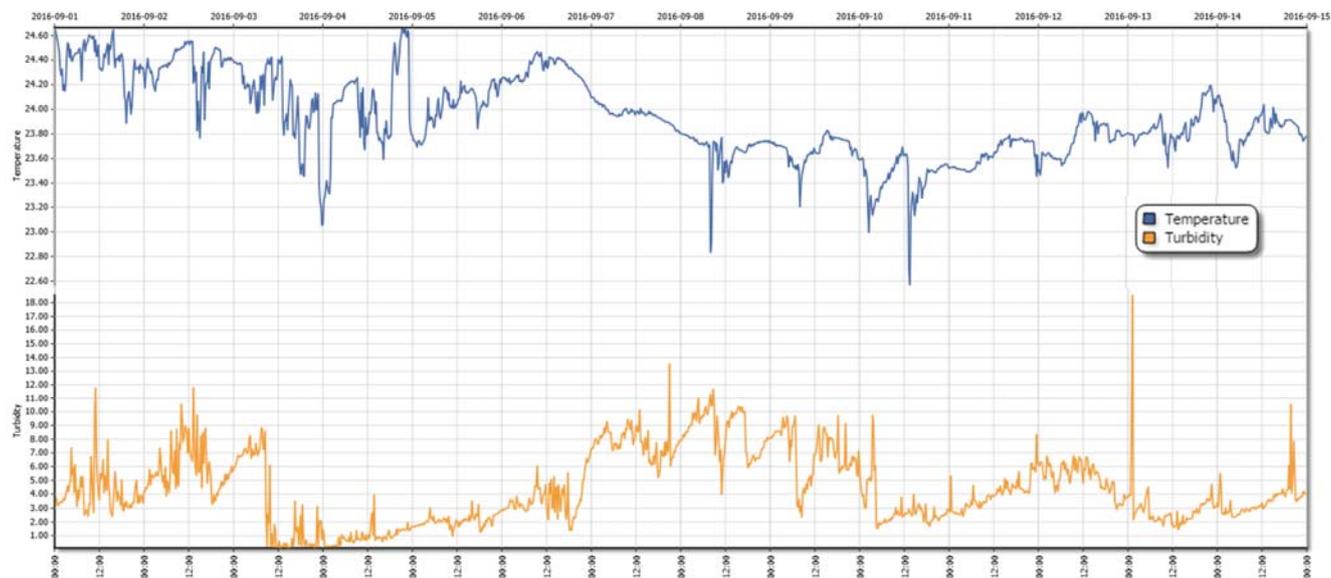
In questo periodo la sonda multi parametrica fissa ha fornito valori dei parametri delle acque illustrati nei grafici sottostanti. La temperatura dell'acqua oscilla tra 23,50 °C e 24,5°C.

Lo strumento ha evidenziato i soliti andamenti oscillanti dei valori di torbidità, legati alla crescita di alghe sul sensore, crescita che in questo periodo si è rivelata essere molto rapida. Tale crescita è favorita dall'aumentato periodo di luminosità e dalla temperatura crescente. Causa il mare da scirocco, negli ultimi giorni non è stato possibile pulire lo strumento che ha segnalato così valori di torbidità elevati.
