PROJECT WP9 SITE REMEDIATION PROJECT	COMPANY

Doc. n. RMAO 43: 01 - 15 Ottobre 2016	Rev 00

RAPPORTO MONITORAGGIO AMBIENTALE PER L'OSSERVATORIO

N#043: Periodo 01 - 15 Ottobre 2016

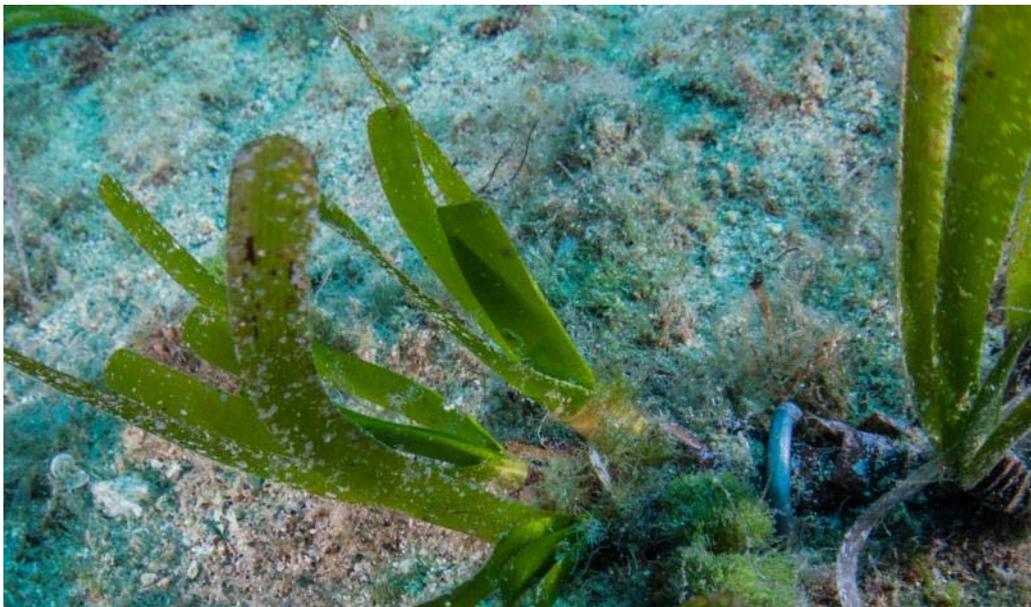
In mattinata i cestelli con i mitili per il “mussel watch” sono stati rimossi per essere inviati in laboratorio per le analisi sul bioaccumulo. Nel tratto di fondale adibito alle prove sperimentali di impianto della *P. oceanica* vengono fatti due ulteriori quadrati di 1 m x 1 m alle profondità di 10m e 16m.

Alcune foglie giovani (< 5 cm) nei quadrati a 10 m di profondità.

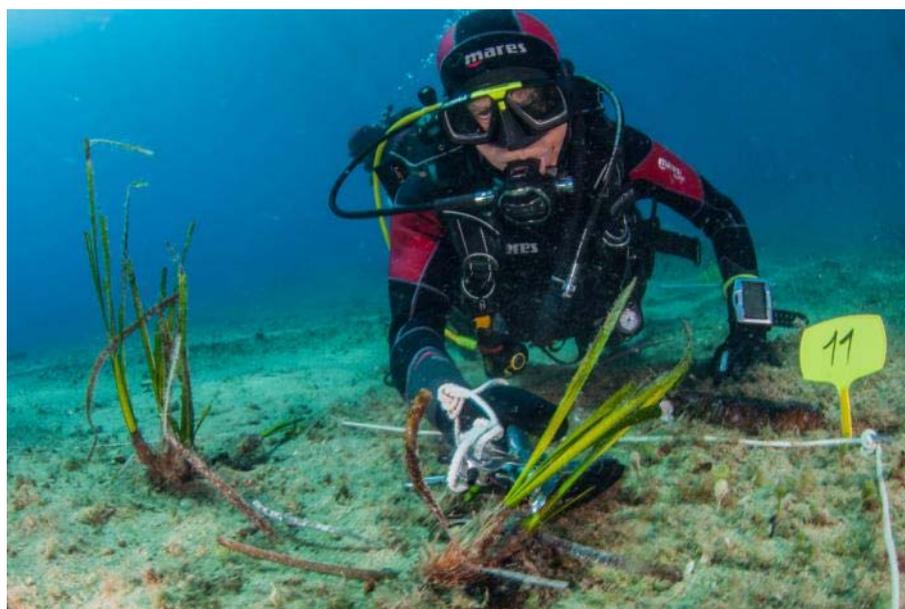
In tarda mattinata viene eseguita un immersione sui quadrati sperimentali situati in zona ex Pioneer. Alcuni fasci di *P. oceanica* vengono marcati con un foro alla base al fine di seguirne l'accrescimento in lunghezza nel tempo.

La fase di marcatura dei fasci di *P. oceanica*.

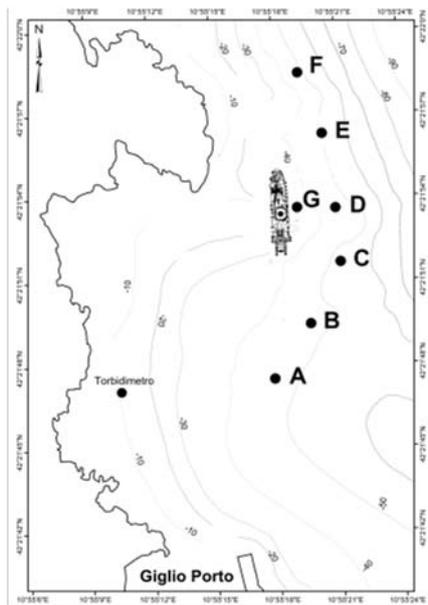
stazioni A, B, C, D, E, F sono state disposte a semicerchio attorno alla Micoperi Trenta, mentre la stazione G è stata posizionata esattamente nel punto di scarico dell'acqua filtrata. Nessun aumento di Torbidità è stato registrato (< 1.5 FTU); i bassi valori di irradianza sono dovuti all'ombra dello scafo della Micoperi Trenta.

La disposizione delle 7 stazioni di campionamento

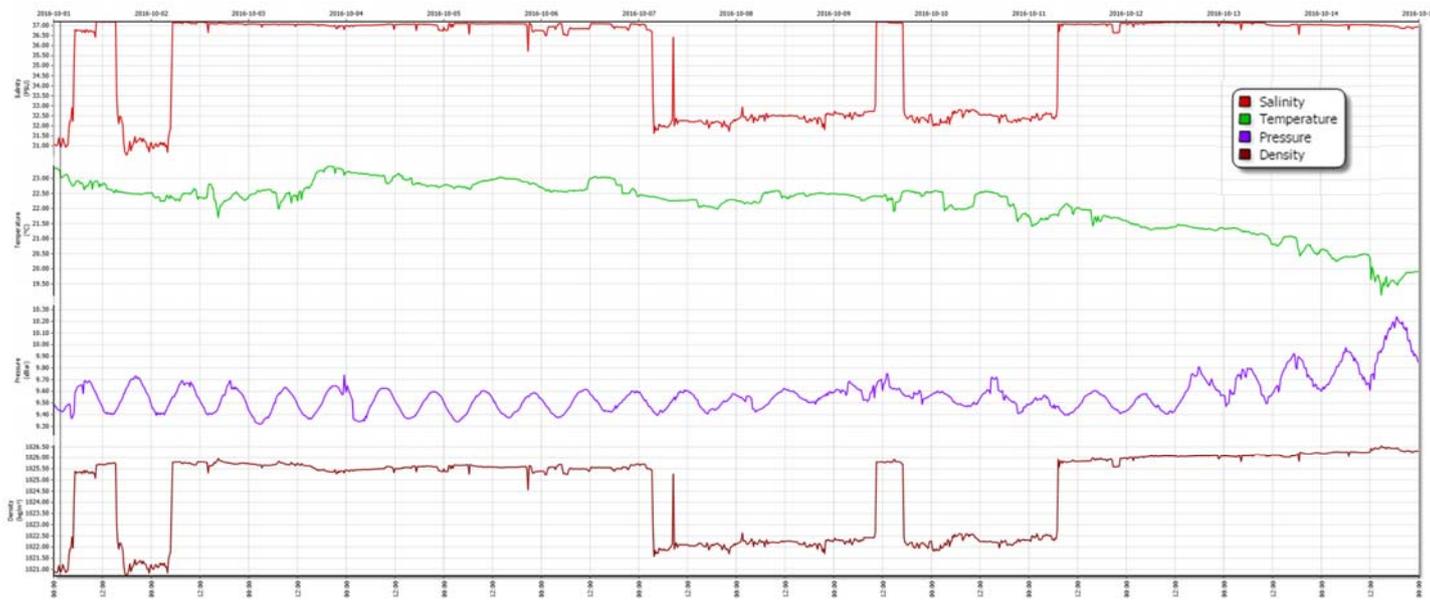
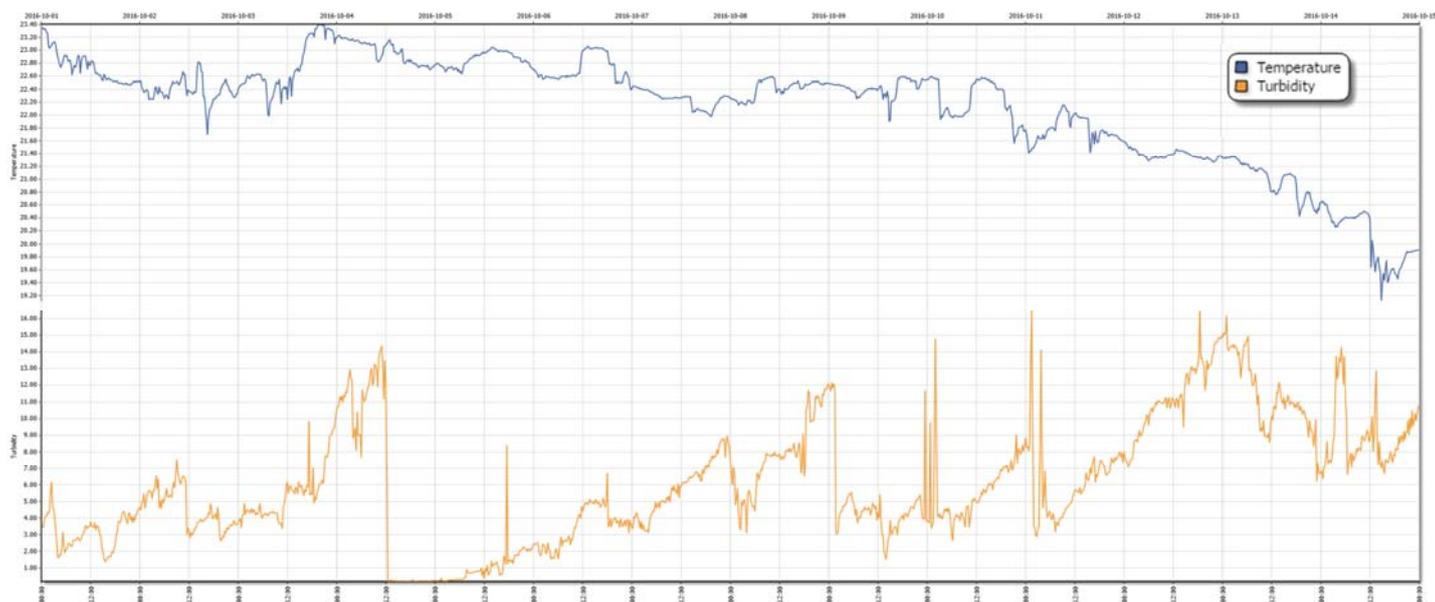
In questo periodo la sonda multi parametrica fissa ha fornito valori dei parametri delle acque illustrati nei grafici sottostanti. La temperatura dell'acqua mostra un trend in continua diminuzione, passando da 23,0 °C a 19,5 °C. Lo strumento ha evidenziato i soliti andamenti oscillanti dei valori di torbidità, legati alla crescita di alghe sul sensore. Causa le cattive condizioni meteo marine, negli ultimi giorni non è stato possibile pulire lo strumento che ha segnalato così valori di torbidità elevati, legati anche alle forti piogge dei giorni scorsi con conseguente apporto di acque dall'entroterra e al mare mosso.
