PROJECT WP9 SITE REMEDIATION PROJECT	COMPANY

Doc. n. RMAO 66: 16 - 30 Settembre 2017	Rev 00

RAPPORTO MONITORAGGIO AMBIENTALE PER L'OSSERVATORIO

N#066: Periodo 16 - 30 Settembre 2017

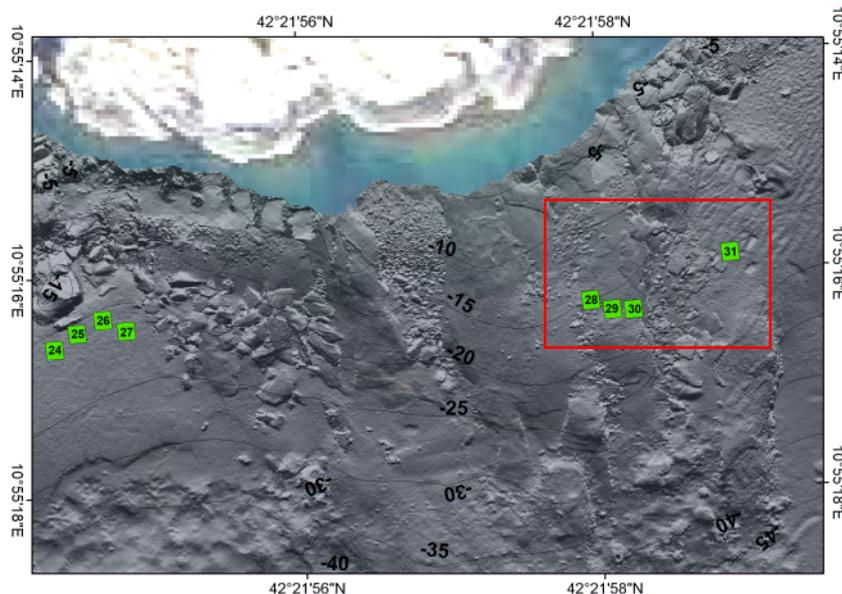
La posizione dei nuovi quadrati sperimentali per il reimpianto di *P. oceanica*.

In accordo con il disegno di campionamento volto a monitorare l'efficacia del trapianto, sono stati acquisiti i dati relativi al numero di talee e numero di fasci per ciascuno dei 4 nuovi quadrati. Inoltre,

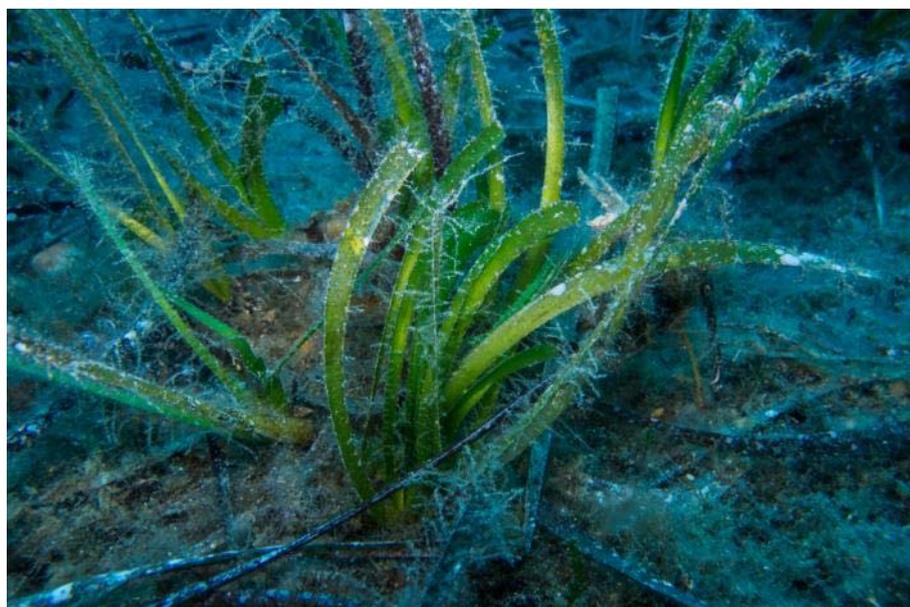
Durante la mattinata il personale CIBM effettua un'immersione nell'area della Gabbianara, ex-Pioneer ed ex-M61 al fine di monitorare lo stato dei quadrati sperimentali di *P. oceanica* e lo stato di salute delle colonie di gorgonie rosse e gialle trapiantate. Si sottolinea la presenza in tutti i rizomi trapiantati di *P. oceanica* di nuove foglie, segno del buon stato di salute delle talee.

Particolare delle nuove foglie generate dai rizomi trapiantati.

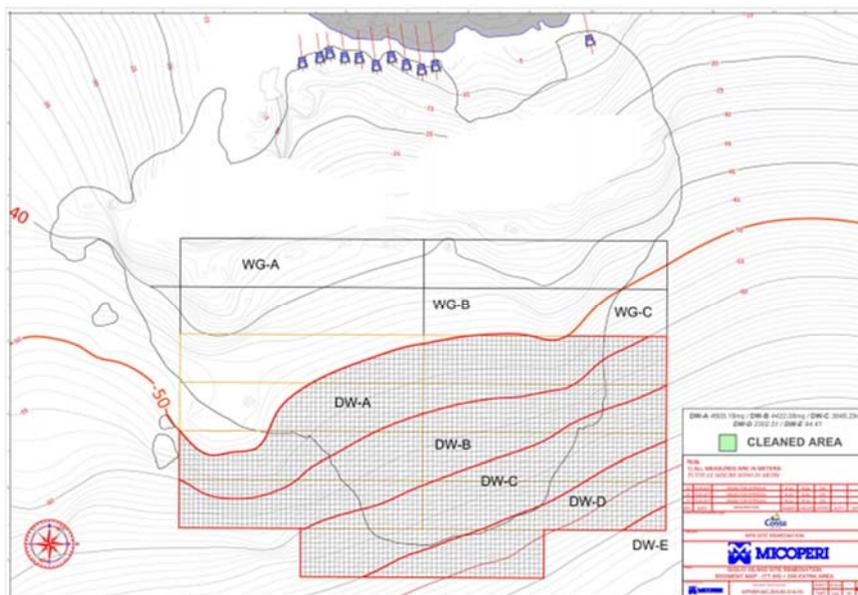
La mappa raffigurante l'area denominata DW, suddivisa in base alle batimetriche nelle aree DW-A, DW-B, DW-C, DW-D e DW-E.

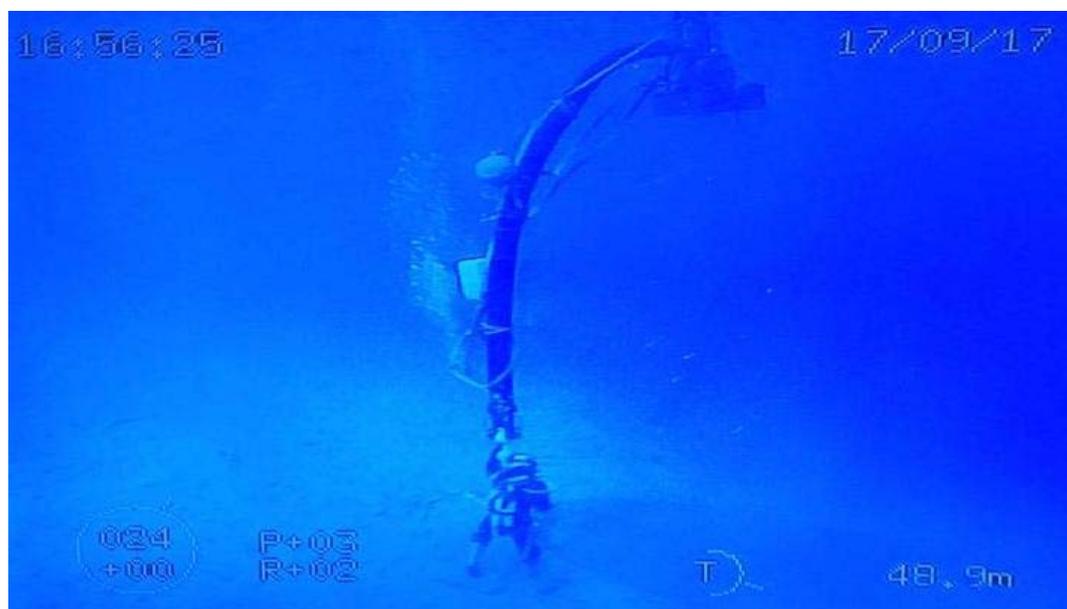
Preparazione della sorbona per la rimozione dei sedimenti nell'area DW-A.

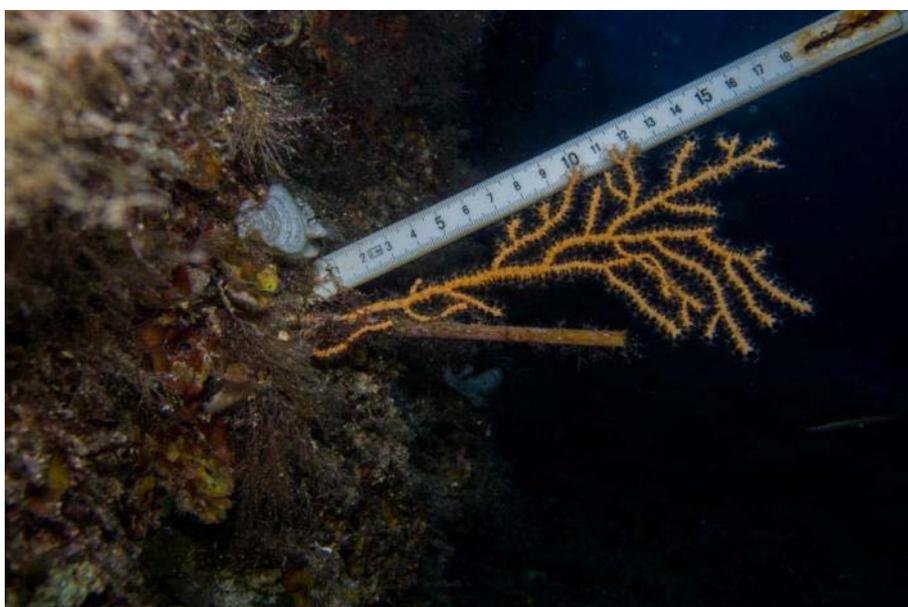
Durante la mattinata il personale CIBM ha effettuato un nuovo rilievo fotografico volto a valutare lo stato di salute ed il tasso di sopravvivenza delle colonie di *Eunicella cavolini* e *Paramuricea clavata* (rispettivamente gorgonia gialla e gorgonia rossa) trapiantate sulle pareti rocciose della Gabbianara in data 13/04/2017. Come da protocollo di campionamento, le colonie sono state fotografate ponendo a fianco di esse una scala centimetrica utile per le successive analisi d'immagine.

Foto scattate durante il campionamento ad una colonia di *E. cavolini*.

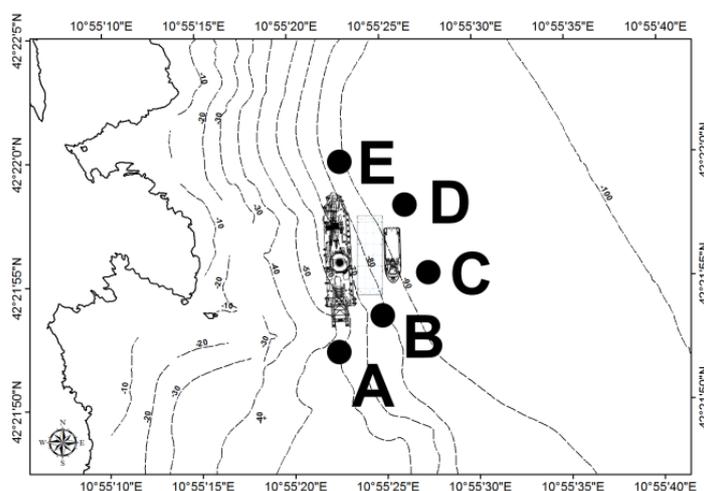
Continuano i test interni per la rimozione e il trattamento dei sedimenti nell'area DW: i SAT divers lavorano tra i 50 ed i 57 m di profondità. Durante la mattinata è stato effettuato il consueto monitoraggio dei parametri fisico chimici lungo la colonna d'acqua mediante sonda multi parametrica. Le stazioni di campionamento sono state disposte intorno ai mezzi impegnati nelle operazioni; la sonda è stata calata sino alla profondità di 52 m per acquisire i dati. Si registra un lieve aumento della Torbidità rispetto alle

misure effettuate nei giorni scorsi (valore massimo circa 2.0 FTU). Tutti gli altri parametri (Temperatura, Salinità, Clorofilla α e pH) non mostrano andamento o valori anomali dovuti ai lavori in corso.

La posizione delle 5 stazioni di campionamento.

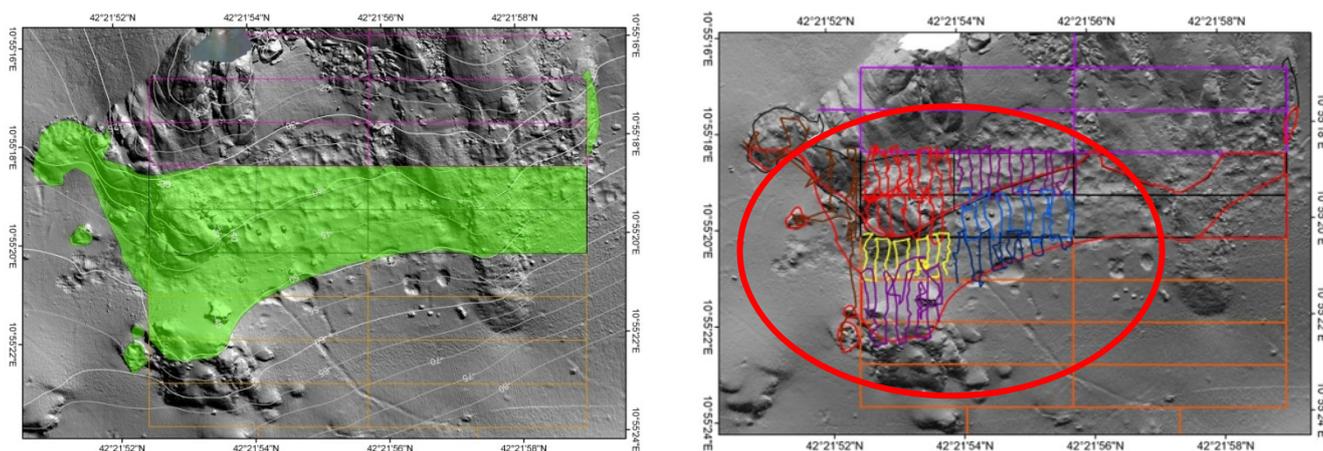
Il personale CIBM e LOC si reca a bordo per iniziare il previsto survey ufficiale. Durante la giornata di oggi sono stati effettuati percorsi ROV nelle aree WG-A1, A2, A3, B1, B2, B3, B4 e B5. I video acquisiti sono stati salvati e verranno montati per fornire all'Osservatorio materiale utile per la valutazione dell'effettiva pulizia dell'area.

L'area interessata dalla ispezione ROV (sinistra, in verde) e i transetti ROV di oggi (a destra).

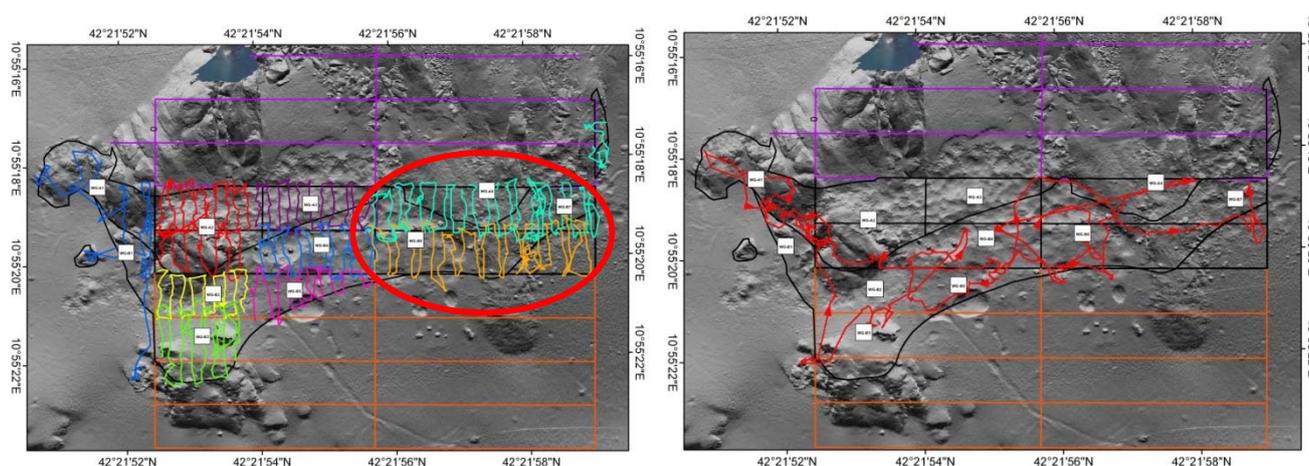
Il personale CIBM e LOC si trovano a bordo delle Micoperi Trenta per completare il survey di fine lavori e verificare, assieme ai rappresentanti dell'Osservatorio (oggi sono presenti due tecnici di ISPRA) lo stato dei fondali dopo le operazioni di pulizia dai sedimenti. Di seguito, la mappa che evidenzia l'area interessata dalle ispezioni ROV nella giornata odierna e il percorso di verifica sull'intera area eseguito nuovamente oggi.

I transetti ROV effettuati oggi (a sinistra) per concludere l'ispezione di dettaglio e il percorso ROV effettuato per un nuovo controllo nell'area (a destra).

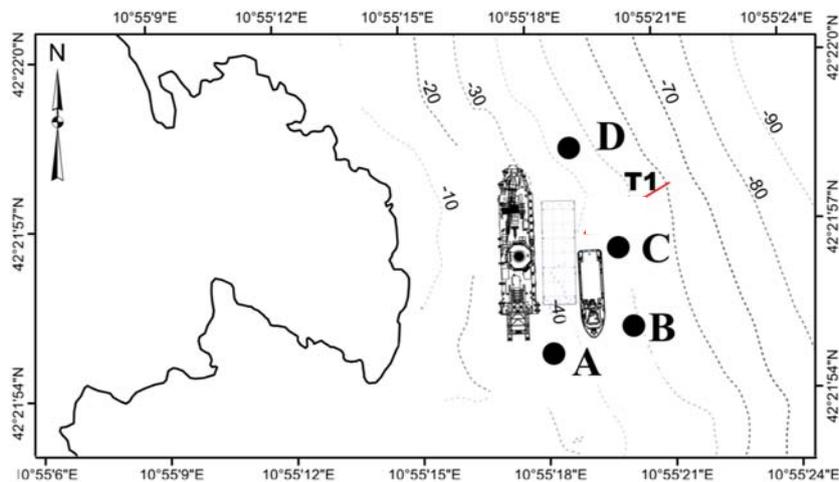
parametri fisico chimici lungo la colonna d'acqua tramite l'impiego della sonda multi parametrica CTD. Temperatura, Salinità, Torbidità, Clorofilla α e pH sono stati misurati fino alla profondità di 40 m in stazioni disposte intorno ai mezzi impegnati nelle operazioni. Le prime fasi di aspirazione dei sedimenti nella zona DW sembrano marcate dalla presenza di sedimento fine rilasciato nelle acque reflue dopo il trattamento di filtrazione dell'impianto. Infatti la torbidità mostra un trend in aumento man mano che ci si avvicina al punto di scarico, passando da 1.4 FTU medi della stazione A a 4.1 FTU della stazione D. Bisogna tuttavia precisare che l'aumento dei valori di torbidità è circoscritto ai primi 10 m di profondità, infatti negli strati più profondi i valori ritornano nella norma. Micoperi provvede a modificare la regolazione del flocculante nell'impianto di trattamento per migliorare la situazione.

La disposizione delle 4 stazioni di monitoraggio e del transetto di registrazione con sonda CTD.

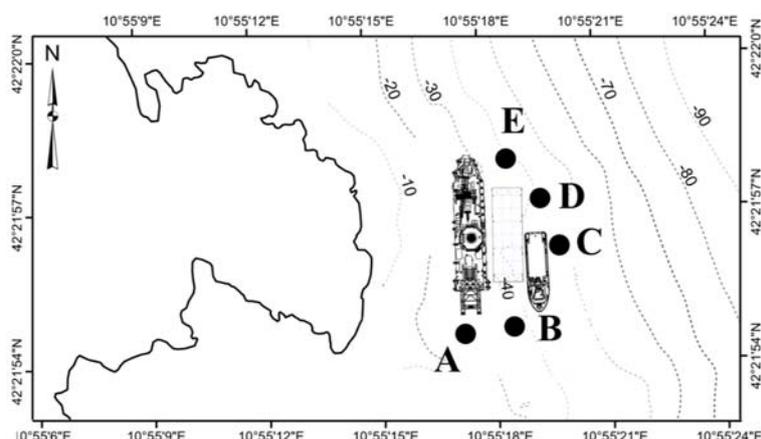
Proseguono i test di pulizia dei fondali dell'area DW-A. Il personale CIBM effettua il consueto monitoraggio dei parametri fisico chimici lungo la colonna d'acqua. Le misure sono state fatte in 5 stazioni intorno ai mezzi impegnati nelle operazioni. Nessuno dei parametri investigati mostra valori o andamenti anomali imputabili ai lavori in corso.

Le 5 stazioni di monitoraggio di oggi con sonda CTD.

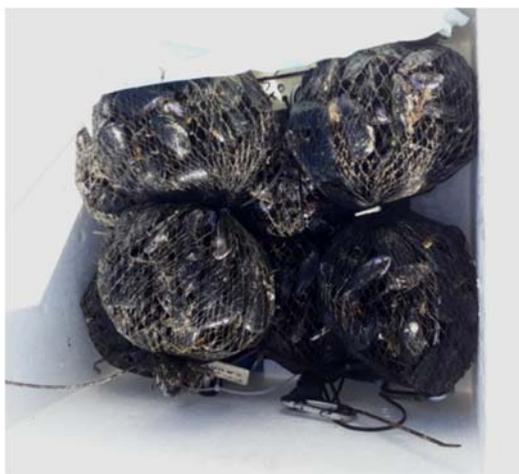
Durante il corso della mattinata il personale CIBM effettua il prelievo dei mitili dalle 2 stazioni adibite al “mussel watch” (sito di cantiere di Cala della Ficaia e sito di controllo di Cannelle). I 4 cestelli (2 superficiali e 2 profondi) verranno inviati ai laboratori per le analisi sulla concentrazione di inquinanti chimici nel primo pomeriggio.

I mitili appena rimossi dall'acqua

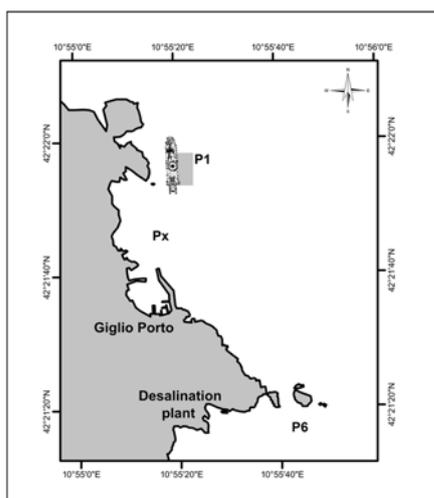
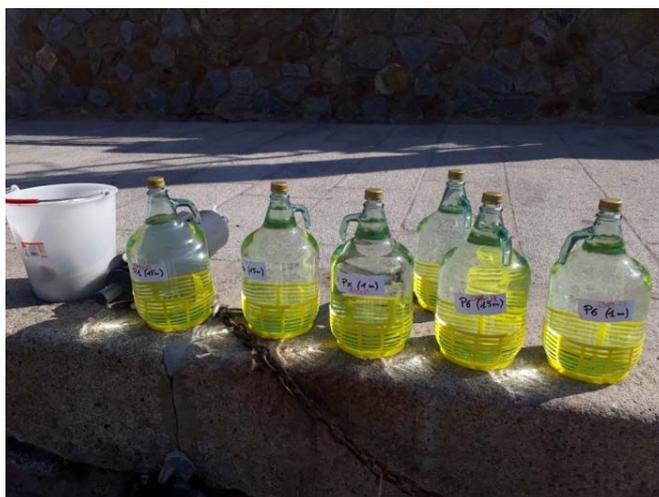
In tarda mattinata viene effettuato anche il campionamento delle acque per le analisi chimiche nella colonna d'acqua nelle tre stazioni P1, Px e P6, vedi mappa sottostante. Nel pomeriggio la bettolina MIC2 viene portata a Piombino per scaricare il materiale raccolto dal fondale nei giorni precedenti. Allo stesso tempo vengono effettuate operazioni di manutenzione dell'impianto di trattamento dei sedimenti e la desaturazione dei diver Micoperi.

Le tre stazioni di prelievo delle acque e i 6 campioni appena raccolti.

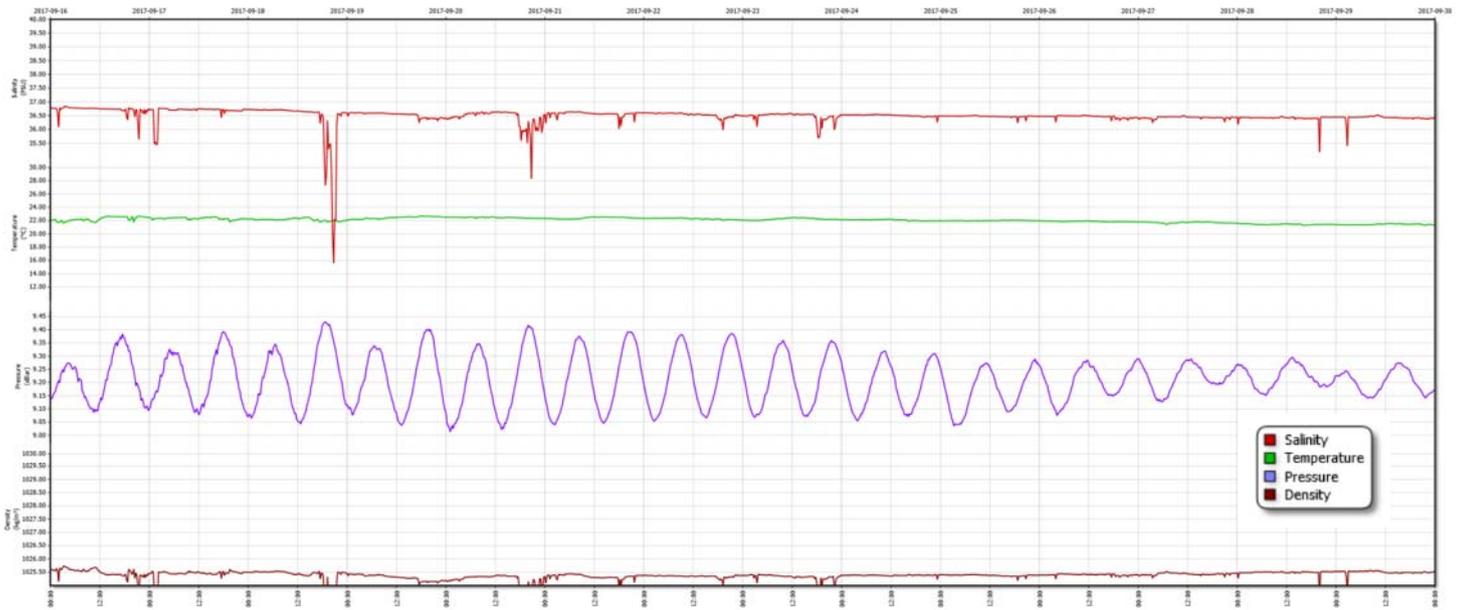
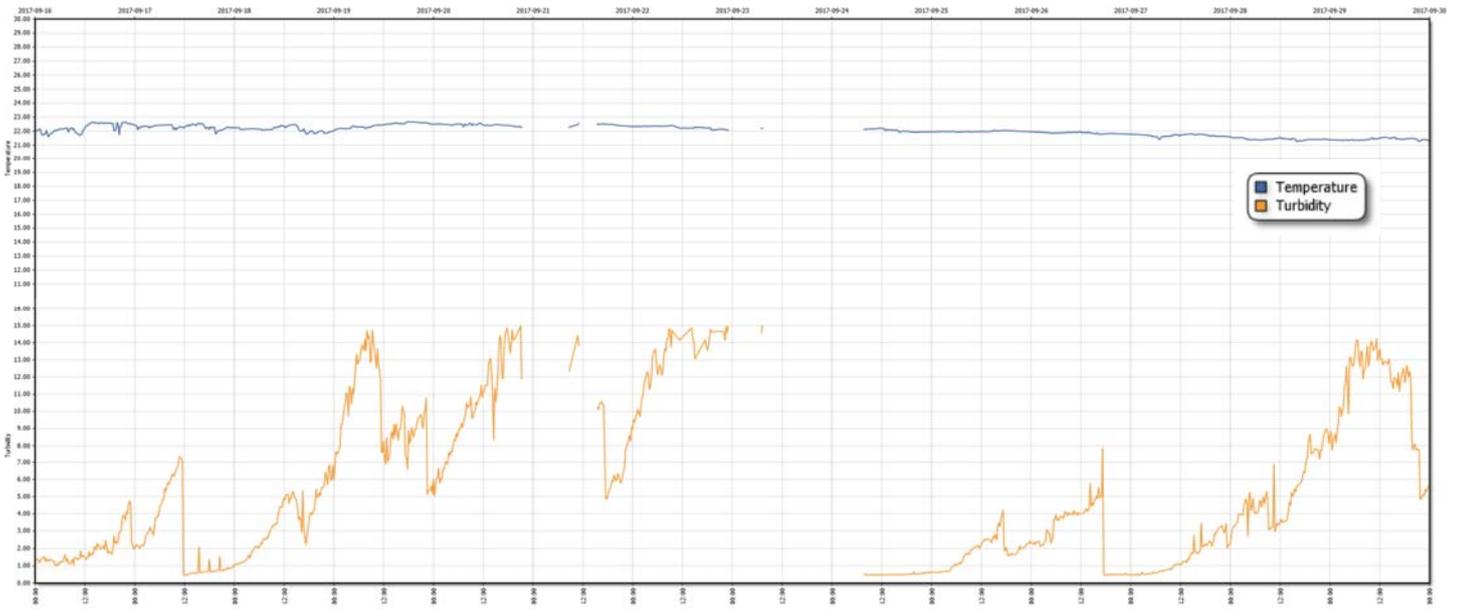
In questo periodo la sonda multi parametrica fissa ha fornito valori dei parametri delle acque illustrati nei grafici sottostanti. La temperatura dell'acqua si presenta piuttosto stabile nel periodo, con una media di 22.0°C. Lo strumento ha evidenziato i soliti andamenti oscillanti dei valori di torbidità, legati alla crescita di alghe sul sensore. Non si registrano valori anomali della torbidità dell'acqua. I picchi che si notano nel grafico sono dovuti all'aumento di organismi marini che ricoprono il sensore.
