PROJECT WP9 SITE REMEDIATION PROJECT	COMPANY

Doc. n. RMAO 31: 01- 15 Aprile 2016	Rev 00

RAPPORTO MONITORAGGIO AMBIENTALE PER L'OSSERVATORIO

N#031: Periodo 01 - 15 Aprile 2016

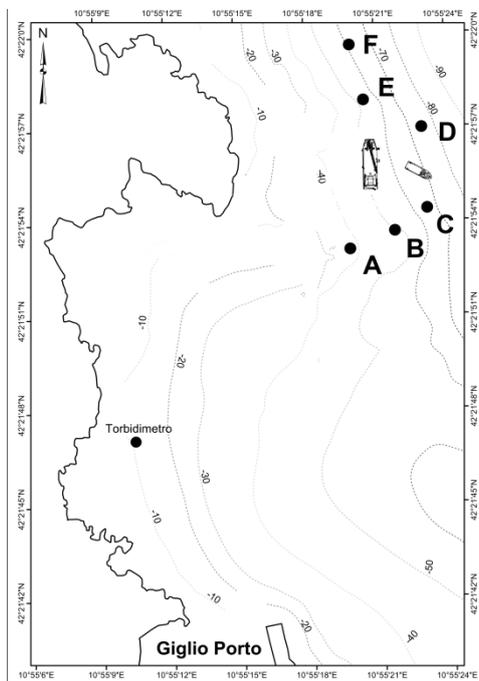
Iniziano oggi le attività di rimozione dei debris in area 6; in particolare, le operazioni condotte mediante benna e divers, si concentrano nell'area N del cantiere. Il personale CIBM provvede o ad effettuare le misure mediante sonda multi parametrica intorno all'area dei lavori, come riportano nella mappa sottostante. La disposizione delle stazioni è stata dettata dalla presenza di mare da SE. Si sottolinea che il campionamento è stato effettuato circa mezz'ora dopo lo stop dell'attività della benna. Dai risultati non emerge nulla di particolare, ad eccezione delle stazioni E ed F, le quali risentono nei primi 20 m di profondità di materiale in sospensione. Tale materiale in sospensione, sollevato con molta probabilità dall'attività della benna, è stato trasportata verso N dalla corrente; tuttavia i valori riscontrati non superano mai i 4 FTU.

Le 6 stazioni di monitoraggio.

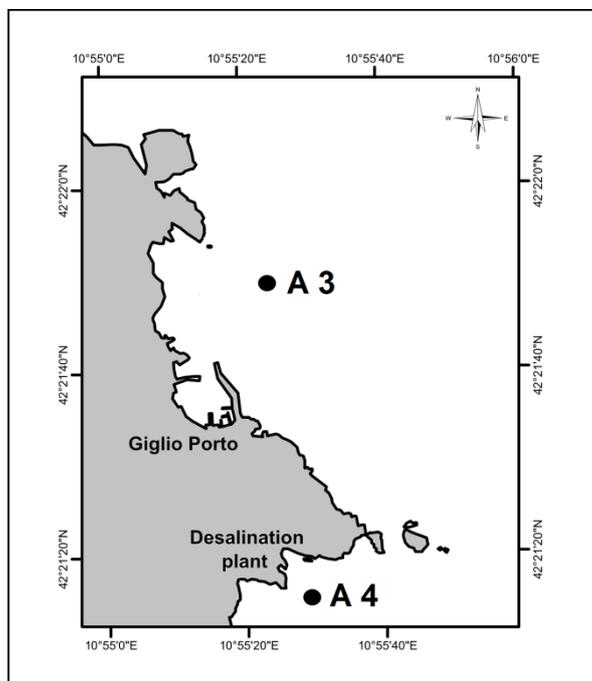
Durante la mattinata sono stati effettuati i campionamenti di acqua per le previste analisi ecotossicologiche semestrali nelle stazioni A4 (ex prua nave) e A3 (stazione di controllo nella baia delle Cannelle): in entrambe le stazioni sono stati prelevati volumi d'acqua alle profondità di 1 e 15 m. Il materiale sarà inviato in laboratorio per le consuete analisi.

Le stazioni in cui è stato effettuato il campionamento d'acqua

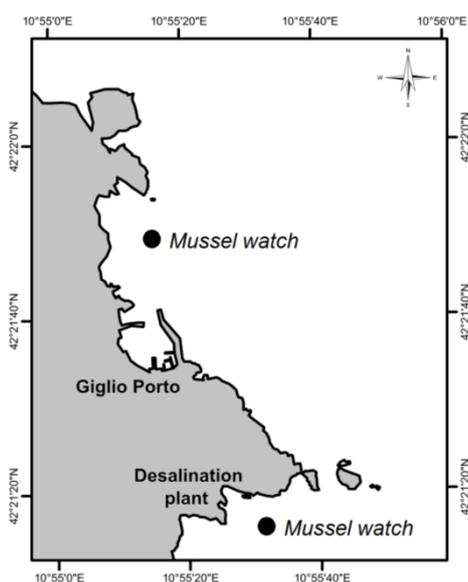
Inoltre nella mattinata sono stati sostituiti, come da programma di monitoraggio concordato con l'Osservatorio, i campioni di mitili nelle stazioni del Mussel Watch di Cala della Ficaia e di Cala Cannelle. I nuovi sacchetti con i mitili sono stati posizionati alle profondità di 1 e 15 m, mentre i sacchetti prelevati sono stati portati in laboratorio per le analisi sul bio accumulo nei tessuti.

La posizione delle due stazioni deputate al Mussel Watch.

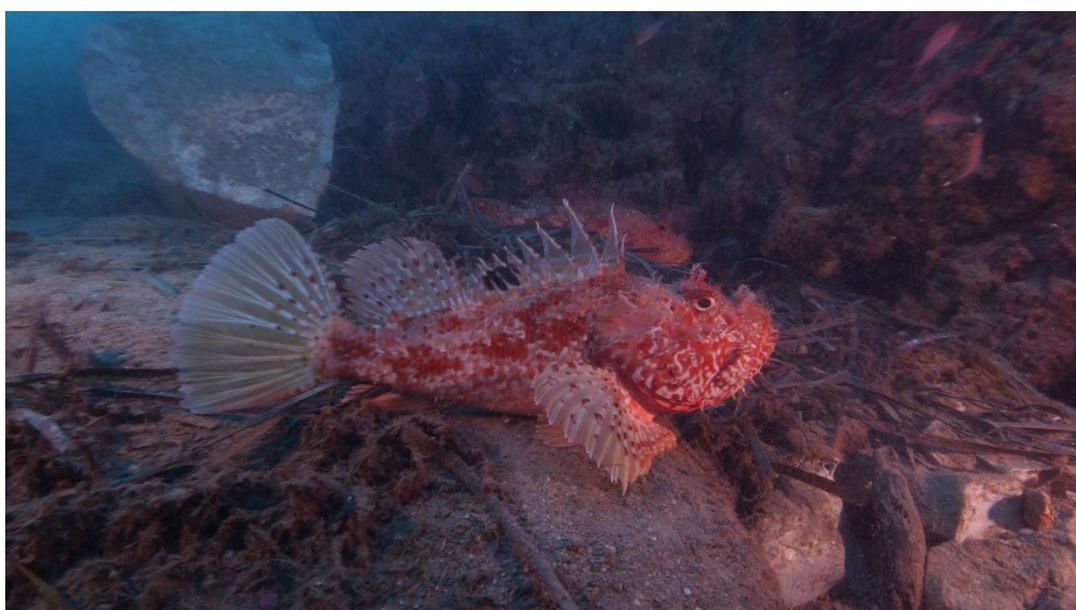
Un frame estratto durante la lavorazione delle immagini HD registrate durante il survey.

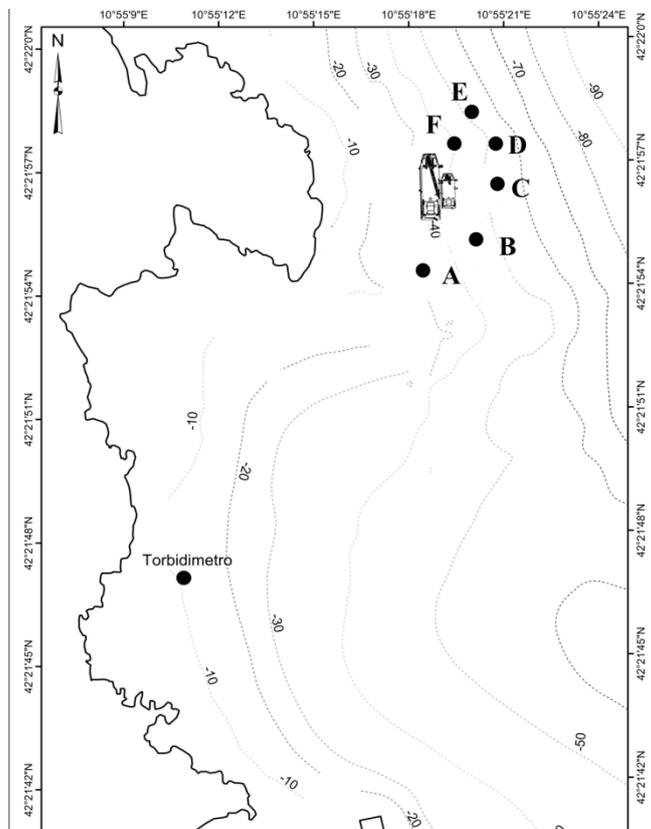
Proseguono le attività di pulizia del fondale per mezzo della benna operante sul Mario Primo. Nel corso del pomeriggio al fine di monitorare tali attività sono state eseguite sei stazioni di misura dei parametri fisico-chimici, lungo la colonna d'acqua tramite sonda multi parametrica CTD. Le stazioni A, B, C non presentano anomalie dei valori registrati; solo le tre stazioni (D, E, F), prossime all'area di azione della benna, mostrano un considerevole aumento della torbidità (fino a 16 FTU) negli strati superficiali, dovuta alla ricaduta del sedimento dalla benna.

Le sei stazioni di campionamento mediante sonda multiparametrica CTD.

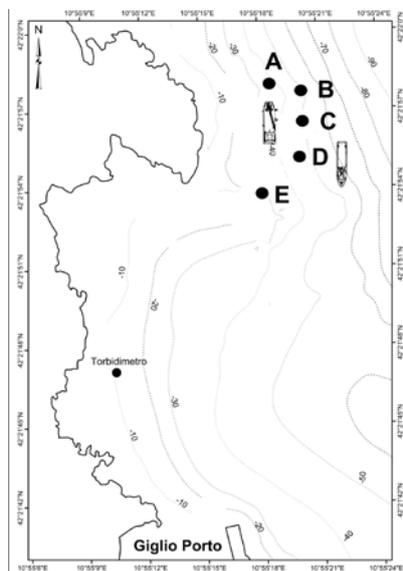
Proseguono le attività in area di cantiere mirate alla pulizia del fondale ad opera dei mezzi Micoperi. In mattinata il personale CIBM ha effettuato le consuete misure tramite sonda multi parametrica al fine di monitorare i parametri fisico chimici della colonna d'acqua. Tutti i parametri risultano nella norma.

Le 5 stazioni di misura con sonda multiparametrica CTD.

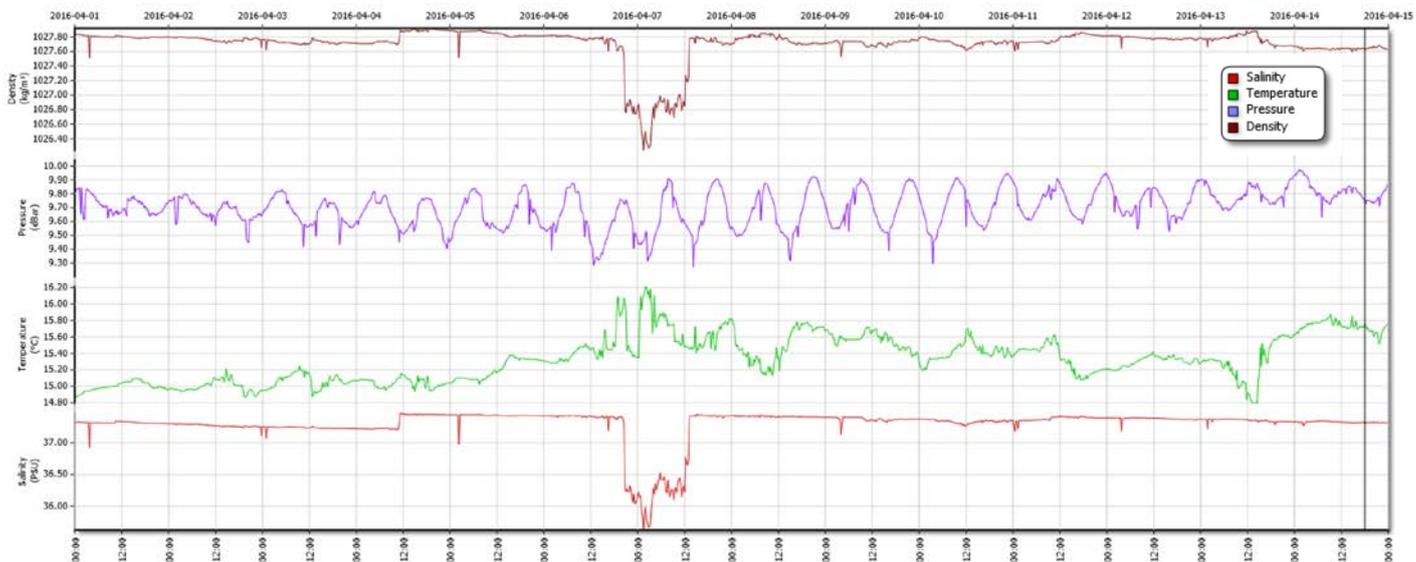
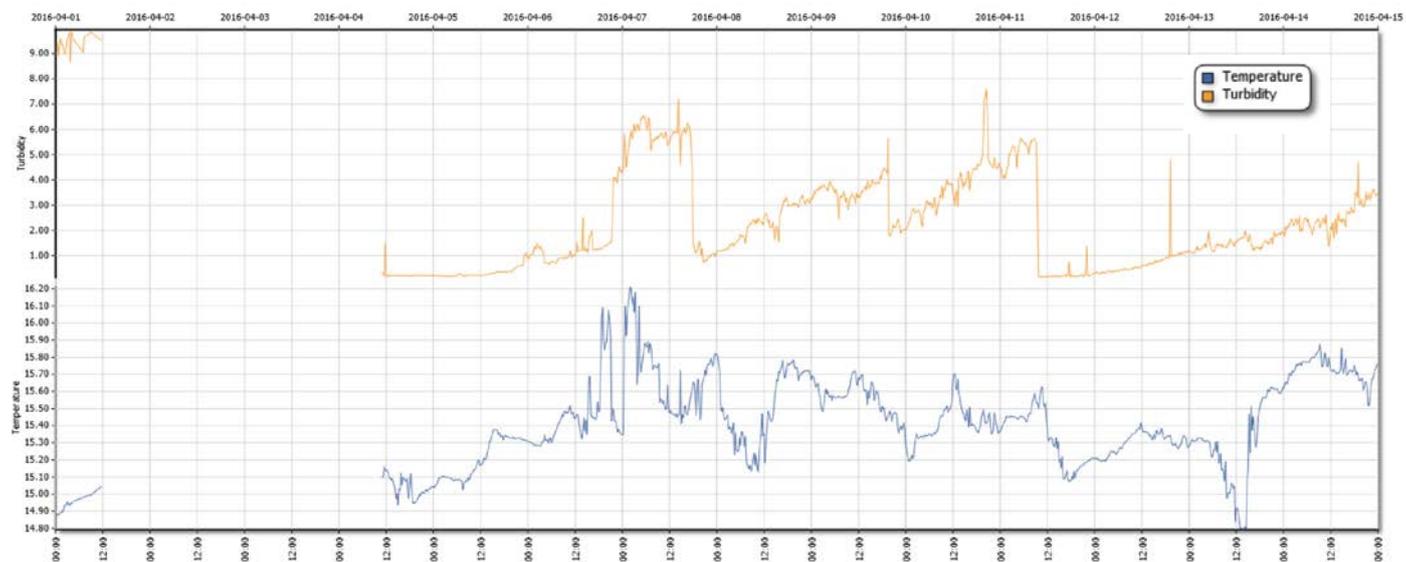
In questo periodo la sonda multi parametrica fissa ha fornito valori dei parametri delle acque illustrati nei grafici seguenti. La temperatura dell'acqua oscilla tra 14,8°C e 16,2°C, con un trend in aumento in accordo alla stagione.

Lo strumento ha evidenziato i soliti andamenti oscillanti dei valori di torbidità, legati alla crescita di alghe sul sensore. Tale crescita è favorita dall'aumentato periodo di luce e dalla maggiore disponibilità di nutrienti, rimessi in circolazione dalle recenti mareggiate.
