<b>PROJECT</b> <b>WP9 SITE REMEDIATION PROJECT</b>	<b>COMPANY</b>

Doc. n. RMAO 60: 16 – 30 Giugno 2017	Rev 00

## RAPPORTO MONITORAGGIO AMBIENTALE PER L'OSSERVATORIO

**N#060: Periodo 16 – 30 Giugno 2017**

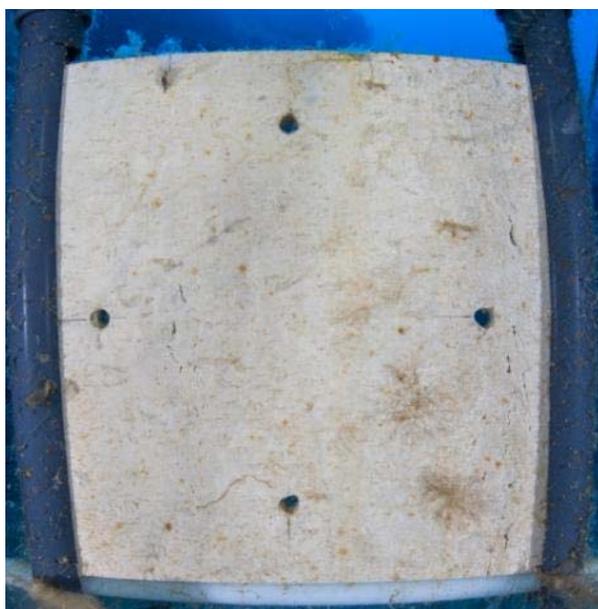
Il personale CIBM ha provveduto ad effettuare un'immersione nel sito di Cala Cupa - Punta del Lazzaletto per fotografare i substrati vergini di travertino e granito utilizzati per lo studio sulle modalità di insediamento delle specie sessili del Coralligeno. Le tavolette erano state posizionate il 07/04/2017. Entrambe le facce di ognuna delle 7 superfici di travertino sono state fotografate da circa 30 cm di distanza. Sono state inoltre acquisite le immagini dei pezzi di granito posizionati nei pressi di una parete rocciosa rivolta verso N, poco lontano dal frame a supporto delle tavolette di travertino. Tutte le immagini acquisite saranno analizzate mediante un software di analisi d'immagine. Alcune parti delle superfici di travertino, dopo circa un mese e mezzo dalla loro messa in posto, risultano colonizzate da un leggero film batterico, alghe, piccole colonie di Idrozoi ed Ascidie.

Una delle tavolette posizionata sul frame di supporto a 35 m di profondità nel sito di Cala Cupa.

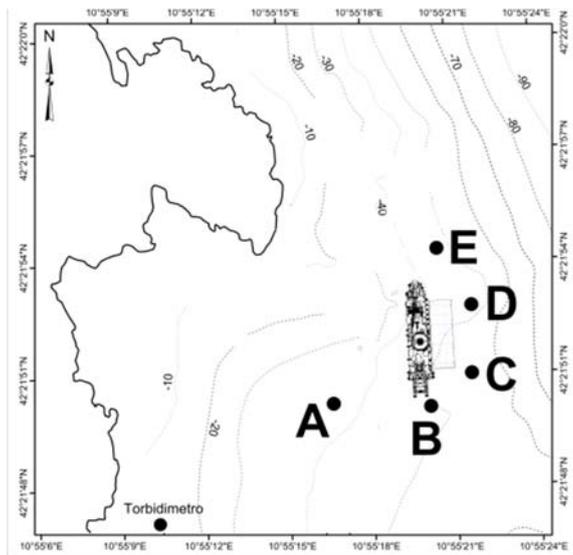
cantiere. Come si nota dai grafici riportati di seguito, nessuno dei 5 parametri misurati (Temperatura, Salinità, Torbidità, Clorofilla  $\alpha$  e pH) presenta valori o andamenti anomali dovuti alle attività in corso.

La disposizione delle 5 stazioni di monitoraggio mediante sonda multiparametrica.

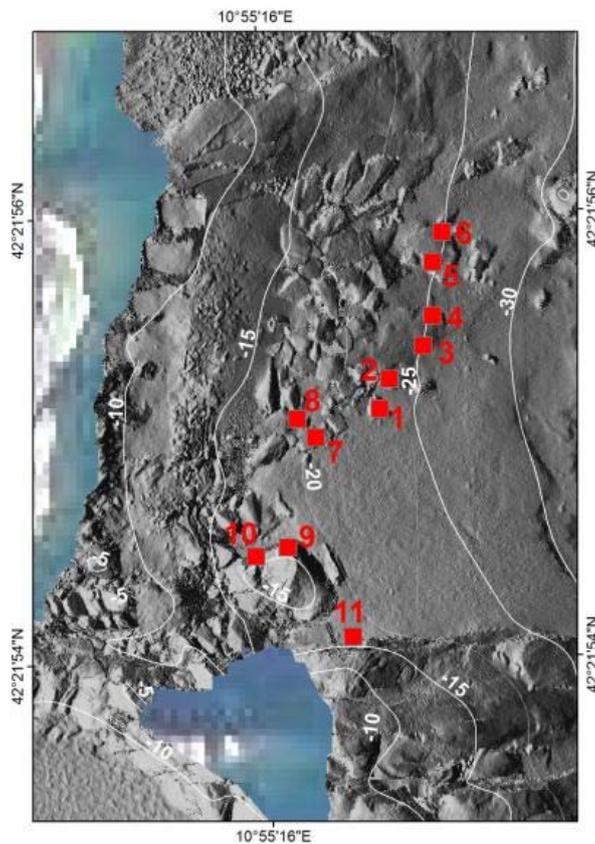
Proseguono le operazioni di aspirazione/filtraggio dei sedimenti dall'area WG-B; in particolare la pulizia si concentra nella porzione meridionale dell'area. Il personale CIBM ha effettuato un'immersione nella porzione centrale dell'area di cantiere al fine di monitorare la colonizzazione e la successione degli organismi sui fondali recentemente puliti dal sedimento. I fondali oggetto dell'indagine si trovano tra i 20 ed i 30 m di profondità. Il campionamento è stato condotto per mezzo di una macchina fotografica ad alta risoluzione installata su un frame di PVC, il quale permette di ridurre gli errori di parallasse e fotografare sempre la medesima superficie (25 x 25 cm di lato).

La posizione delle 13 stazioni di monitoraggio per la ricolonizzazione dei fondali dell'area cantiere.

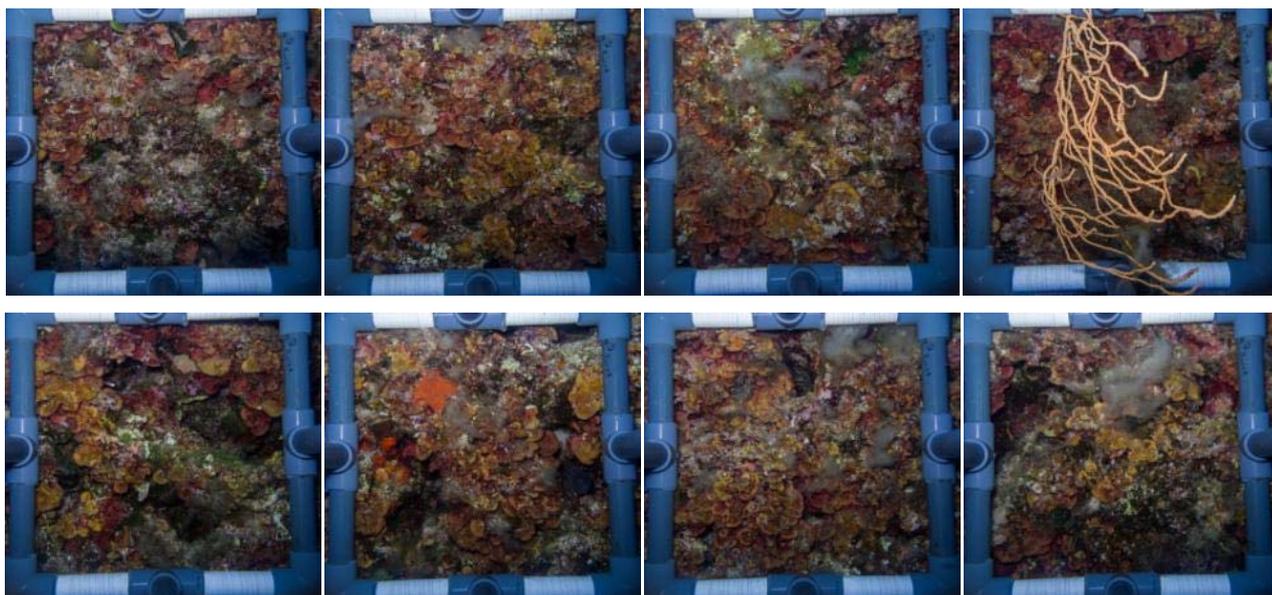
Nelle stazioni caratterizzate da una pendenza debole (1, 2, 3, 4, 5, 6, 7 e 8) sono state scattate 6 foto, mentre in quelle caratterizzate dalla presenza di un concrezionamento biologico (ascrivibile al cosiddetto *Coralligeno in enclave*) si è provveduto ad aumentare il numero delle immagini fino ad 8 per ognuna delle stazioni in esame (9, 10 e 11). Tale rilievo sarà esteso anche ad altre zone all'interno dell'area di cantiere e sarà ripetuto ogni 2 mesi per seguire le fasi di ricolonizzazione dei substrati puliti e individuare le migliori strategie di intervento finalizzate ad accelerare la fase di restauro dei fondali.

Le 8 immagini costituenti 1 replica della stazione 11.

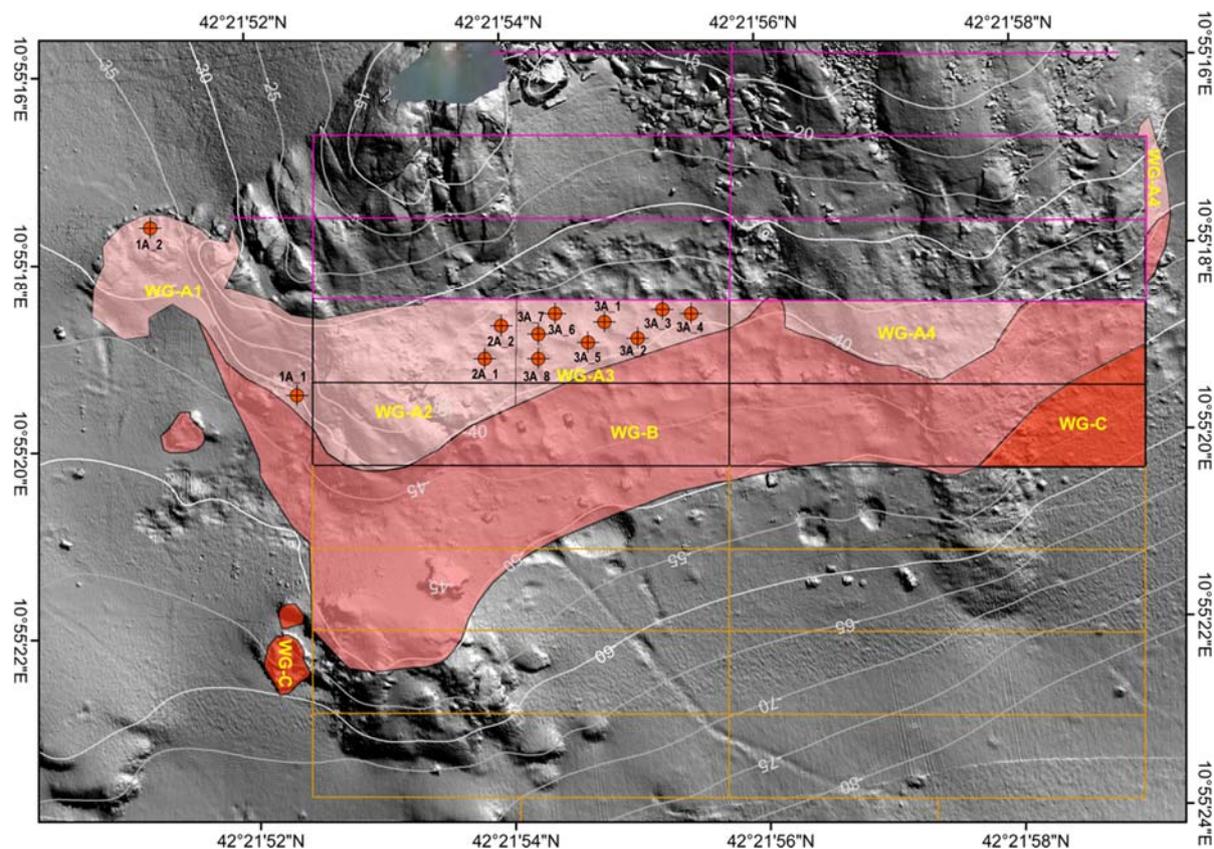
In mattinata il personale CIBM e LOC, assieme ad un tecnico dell'ISPRA quale rappresentante dell'Osservatorio, si reca a bordo della Micoperi Trenta per seguire le attività di campionamento dei sedimenti nelle aree WG-A1, WG-A2 e WG-A3. Tali campioni, che saranno inviati al laboratorio DISTAV dell'Università di Genova, serviranno a valutare la presenza residua di cemento e di materiali fini nelle aree pulite, e stabilire quindi la buona riuscita delle operazioni di aspirazione dei sedimenti effettuate in questa zona. La mappa sottostante riporta le 12 stazioni di campionamento sui fondi mobili. In ogni punto sono state effettuate tre repliche per un totale di 36 campioni.

Le 12 stazioni dove sono stati campionati i sedimenti da parte dei divers Micoperi.

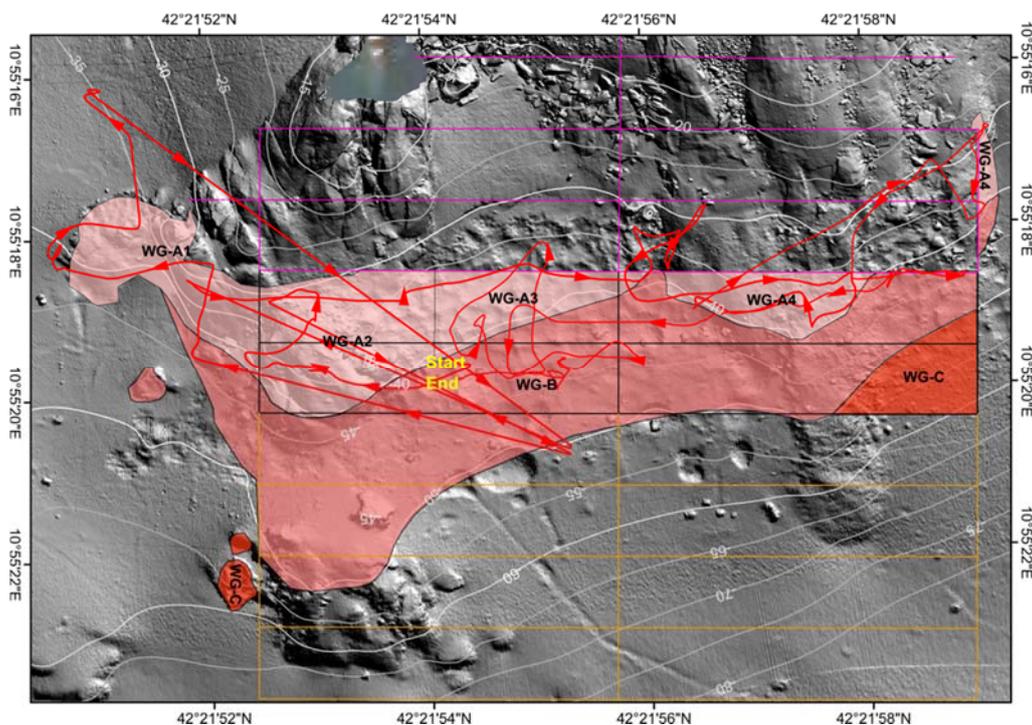
Sempre alla presenza di personale CIBM, LOC e ISPRA, in mattinata viene effettuato, partendo dalla Micoperi Trenta, una ispezione mediante ROV (mappa seguente) per valutare lo stato del fondale e l'eventuale presenza di concrezionamenti di natura cementizia nelle aree WG-A appena pulite. I tratti che dovranno essere ancora ripuliti sono stati segnalati a Micoperi e saranno oggetto di lavoro di pulizia nei prossimi giorni. Iniziano nel pomeriggio, dopo aver ottenuto l'autorizzazione dall'Osservatorio, le operazioni di rimozione dei sedimenti dal fondale in modalità diverless, Tale modalità si rende necessaria a causa di un problema tecnico al mezzo appoggio "Punta Penna", di supporto alle immersioni in saturazione.

Percorso effettuato dal ROV.

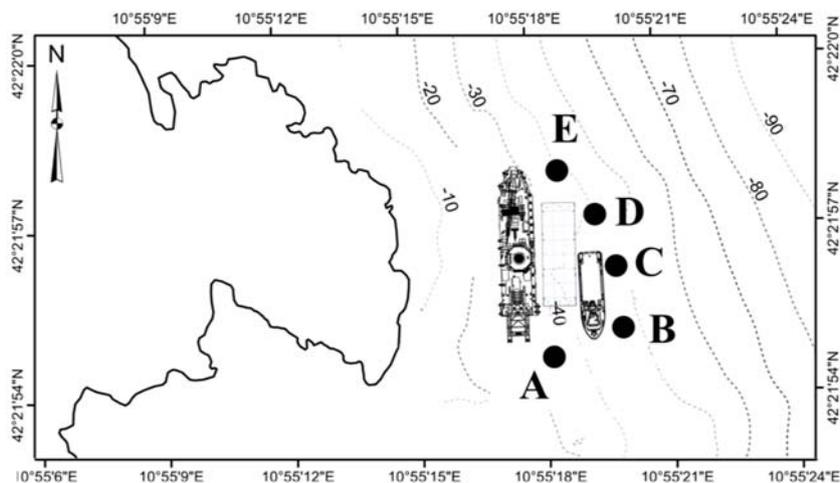
Proseguono le attività Micoperi finalizzate alla rimozione dei sedimenti nell’ area WG-B tramite sorbona operante in modalità diverless. Ad oggi sono stimate 2036 tonnellate di materiali rimossi dall’area WG. Durante la mattinata il personale CIBM ha provveduto ad effettuare 5 stazioni di campionamento con sonda multi parametrica CTD per monitorare eventuali variazioni della qualità delle acque nell’area circostante la Micoperi Trenta. Tutti i parametri misurati non presentano anomalie, fatta eccezione per la torbidità che presenta valori in leggero aumento (+0.6 FTU medi) nelle

stazioni prossime alla fuoriuscita delle acque reflue derivanti dalle azioni di sorbonatura e trattamento dei sedimenti aspirati.

Le 5 stazioni di misura con sonda multiparametrica.

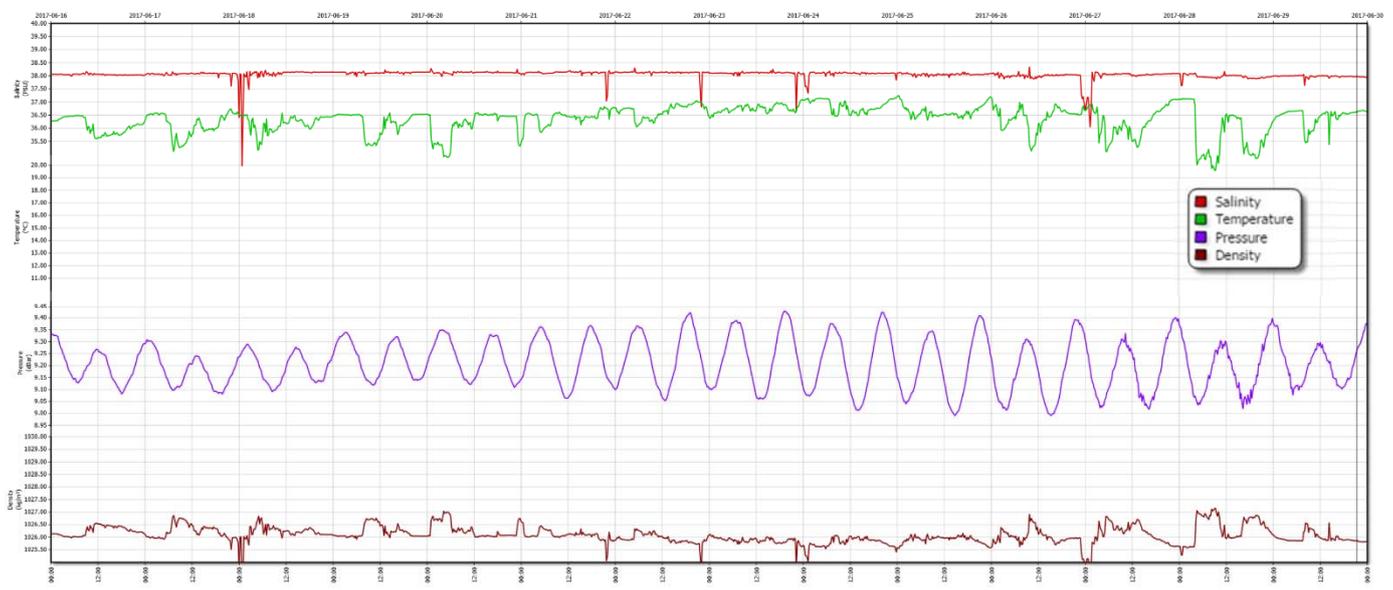
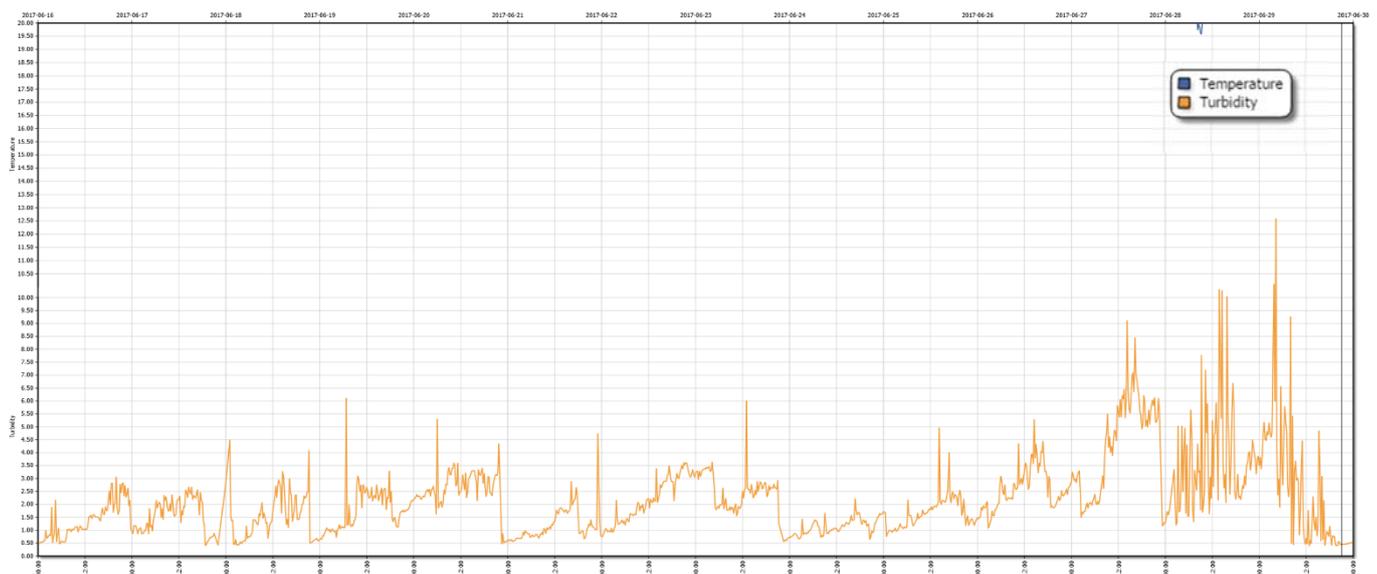
In questo periodo la sonda multi parametrica fissa ha fornito valori dei parametri delle acque illustrati nei grafici sottostanti. La temperatura dell'acqua mostra un andamento che passa da 19,5°C ad inizio periodo ad un massimo di 25,5° a metà periodo per poi tornare a 24,3°C a fine periodo. Lo strumento ha evidenziato i soliti andamenti oscillanti dei valori di torbidità, legati alla crescita di alghe sul sensore. Non si registrano valori anomali della torbidità dell'acqua. I picchi che si notano nel grafico sono dovuti a spikes legati alla sensibilità dello strumento.
