<b>PROJECT</b> <b>WP9 SITE REMEDIATION PROJECT</b>	<b>COMPANY</b>

Doc. n. RMAO 29: 01- 15 Marzo 2016	Rev 00

## RAPPORTO MONITORAGGIO AMBIENTALE PER L'OSSERVATORIO

**N#029: Periodo 01 - 15 Marzo 2016**

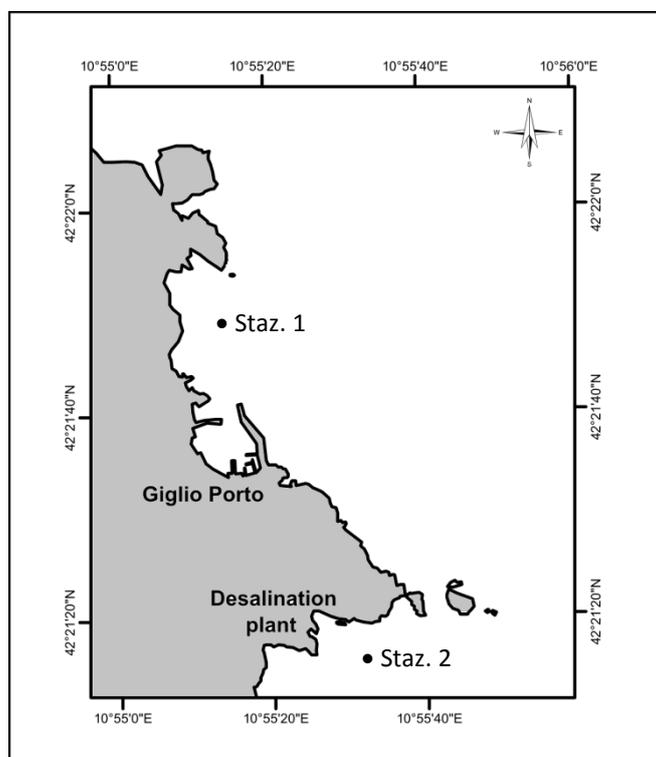
La posizione delle due stazioni predisposte per il "mussel watch".

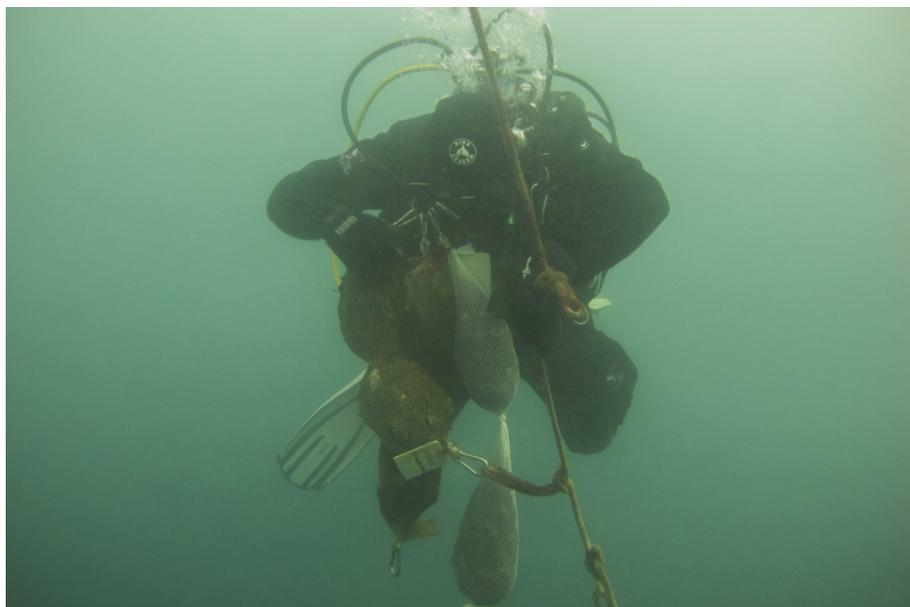
Immagine scattata durante la sostituzione dei campioni alla profondità di 15 m.

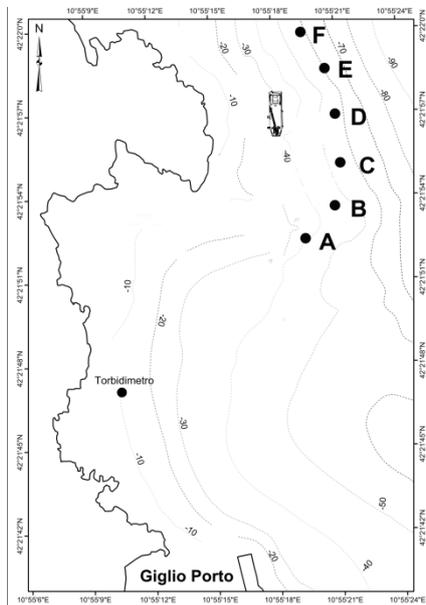
Di seguito viene riportata la posizione delle 6 stazioni di campionamento e l'andamento dei parametri analizzati.

Le 6 stazioni in cui sono state effettuate le misure.

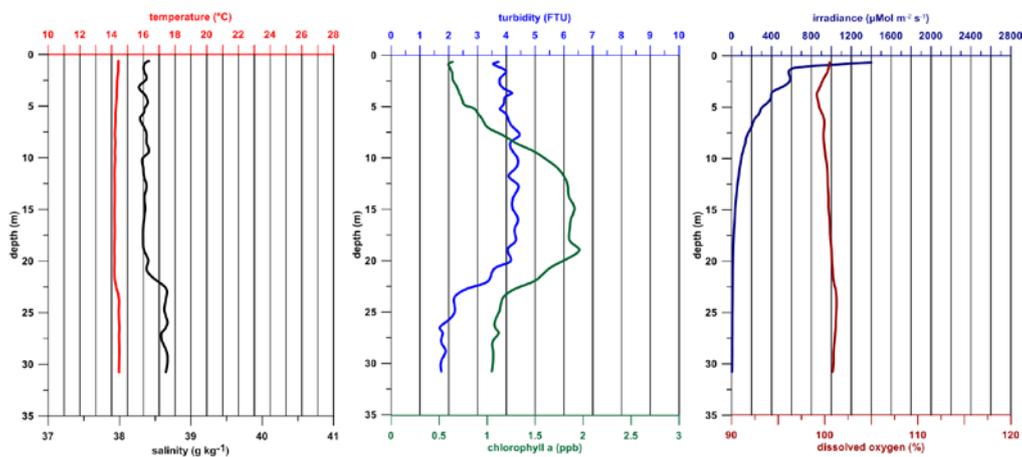
**Stazione A (h. 13:07)**

Dai grafici è evidente come tutte le stazioni siano interessate da uno strato di acqua torbida nei primi 20 m di profondità, con valori di Torbidità fino ad un massimo di 4.8 FTU. La diminuzione di Temperatura e Salinità, così come l'incremento della Clorofilla ci portano ad ipotizzare che tale fenomeno sia da ricollegare alle ingenti precipitazioni ed alle forti mareggiate dei giorni scorsi che hanno rimescolato gli strati d'acqua e riportato in sospensione i nutrienti.

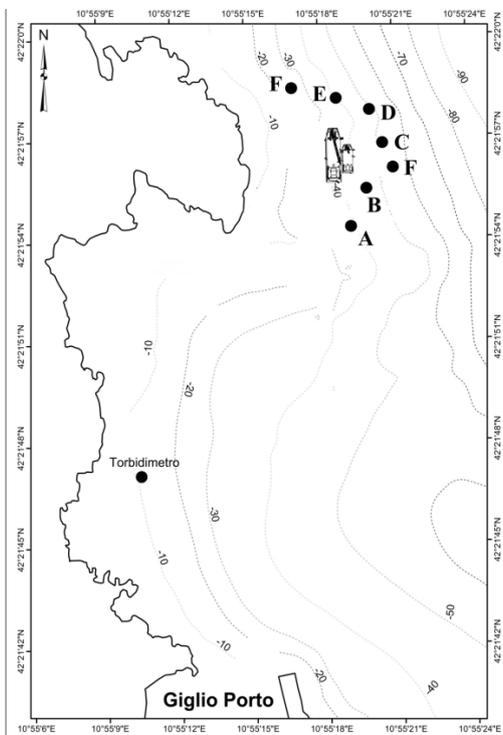
Proseguono le operazioni di pulizia del fondale in area 3 mediante benna. Al fine di monitorare tale attività in mattinata sono state effettuate sei stazioni di misura con sonda multi parametrica portatile. Tutti i parametri risultano nella norma e non si evidenziano anomalie lungo la colonna d'acqua del parametro torbidità che si attesta su valori medi di circa 1.5 FTU anche nelle stazioni più vicine alla benna.

Le sei stazioni di campionamento con la sonda multi parametrica.

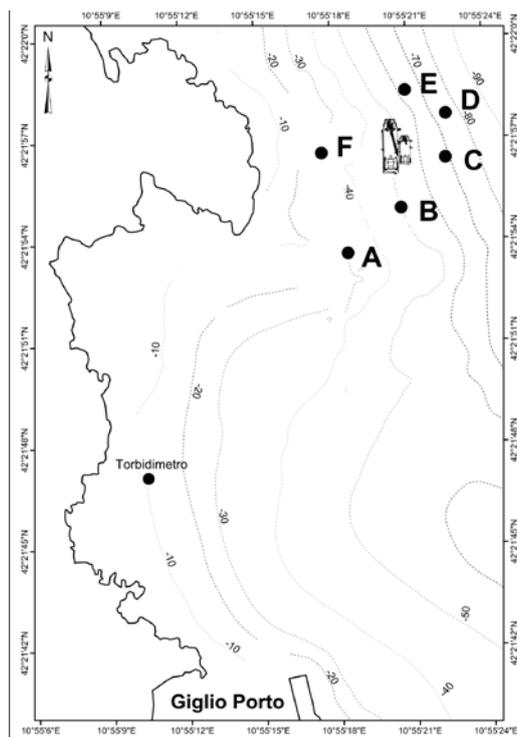
A seguito del miglioramento delle condizioni meteo-marine, riprendono le attività di rimozione debris in area 3J. Poiché le operazioni sono state condotte mediante benna, il personale CIBM ha provveduto come di consueto a monitorare i parametri fisico-chimici lungo la colonna d'acqua. I campionamenti con sonda multi parametrica portatile sono stati effettuati in 6 stazioni disposte intorno al Mario Primo. La torbidità è sempre inferiore ai 3.0 FTU e gli altri parametri sono in accordo con le medie stagionali.

La posizione delle stazioni di campionamento e dei mezzi impegnati in area cantiere.

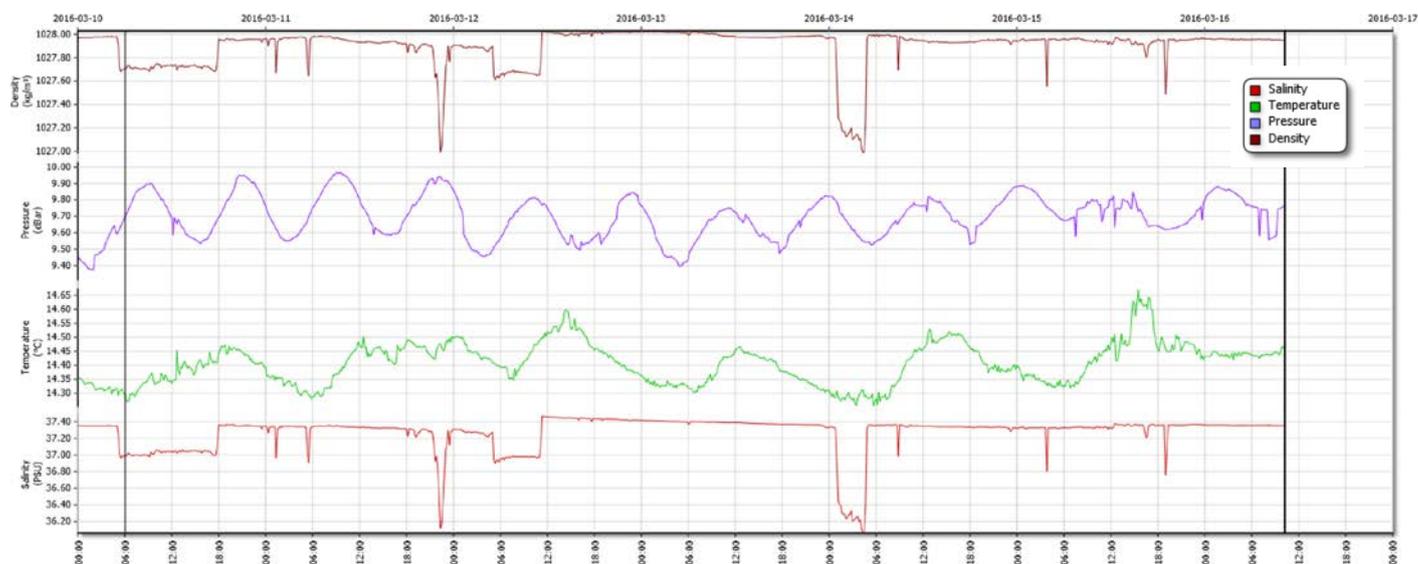
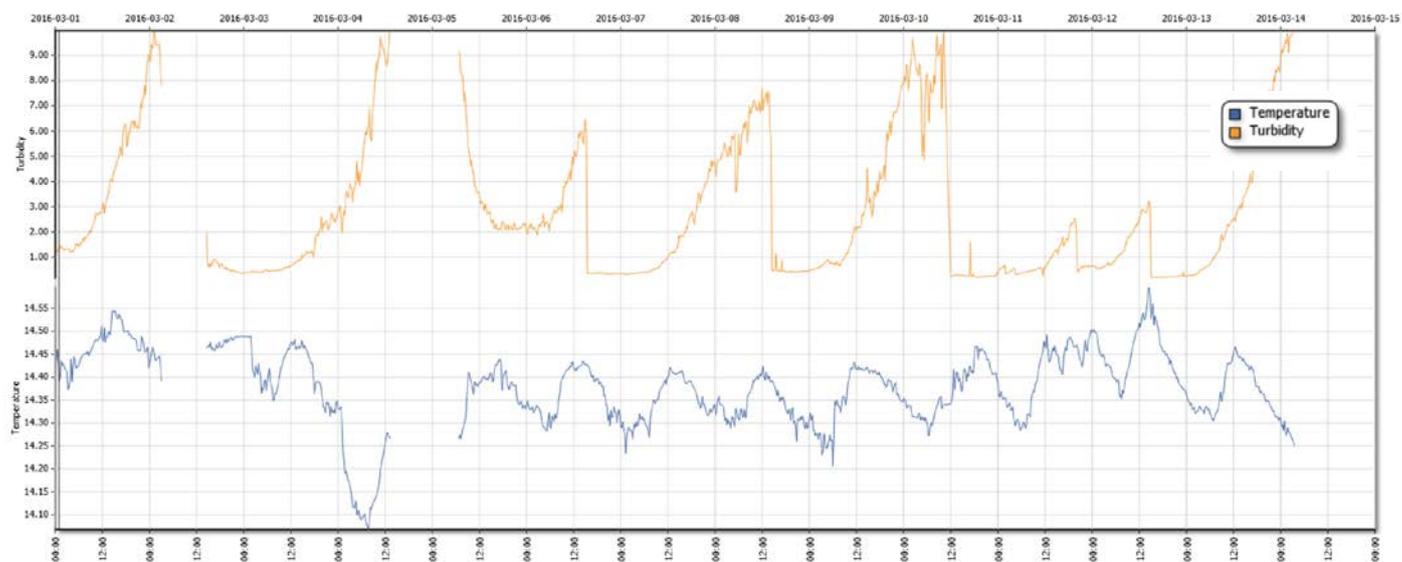
In questo periodo la sonda multi parametrica fissa ha fornito i valori dei parametri delle acque illustrati nei grafici seguenti. La temperatura dell'acqua oscilla tra 14,3°C e 14,6°C.

Lo strumento ha evidenziato spesso valori di torbidità elevati, ma questi sembrano essere imputabili sia alle cattive condizioni meteo del periodo, con frequenti piogge, che hanno reso l'acqua torbida sia al solito andamento altalenante legato alla crescita di alghe sul sensore. Tale crescita è favorita dall'augmentato periodo di luce e dalla maggiore disponibilità di nutrienti, rimessi in circolazione dalle recenti mareggiate.
