PROJECT WP9 SITE REMEDIATION PROJECT	COMPANY

RAPPORTO MONITORAGGIO AMBIENTALE PER L'OSSERVATORIO

N#046: Periodo 16 - 30 Novembre 2016

Isola del Giglio, 16– 30 Novembre 2016

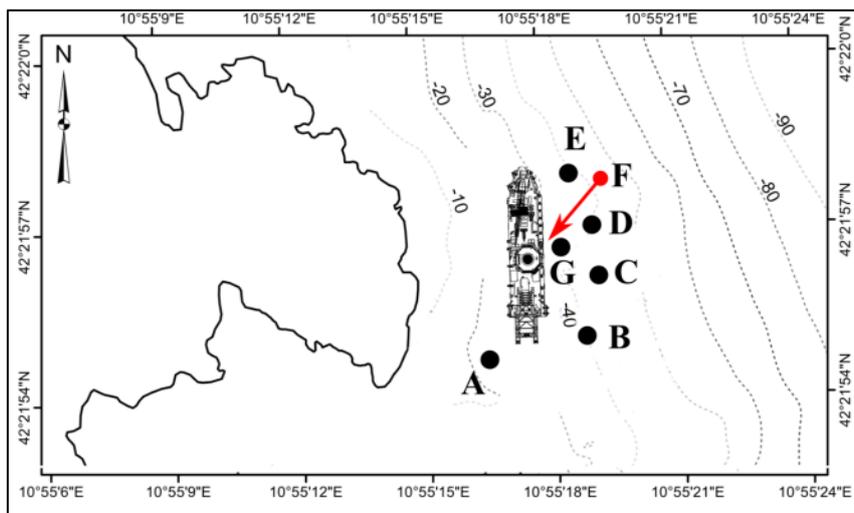
Le stazioni di misura con sonda multiparametrica. In rosso è evidenziato il transetto F di misura in continuo della torbidità andando dal punto F, al largo, verso il punto di scarico.

Continuano le attività di pulizia dei fondali da parte degli operatori subacquei della Micoperi Trenta nell'area della Gabbianara. Al fine di monitorare tali attività, nel primo pomeriggio sono state effettuate 6 stazioni di misura e 1 transetto di registrazione in continua con sonda multiparametrica. I parametri (temperatura, salinità, clorofilla, ossigeno disciolto) risultano nella norma e in linea con le medie stagionali mentre la torbidità riporta un aumento (fino a 3.5 FTU) in prossimità del flusso di acqua in uscita dai geosacchi. Tale aumento è evidenziato dalla misura nella stazione G e soprattutto dal transetto F, effettuato partendo dal largo e muovendosi verso il punto di scarico. Tale aumento di torbidità risulta essere circoscritta ai primi 5 m di profondità. Data la presenza di questa torbidità delle acque intorno il punto di scarico, Micoperi da domani modificherà l'impianto di trattamento. Le analisi

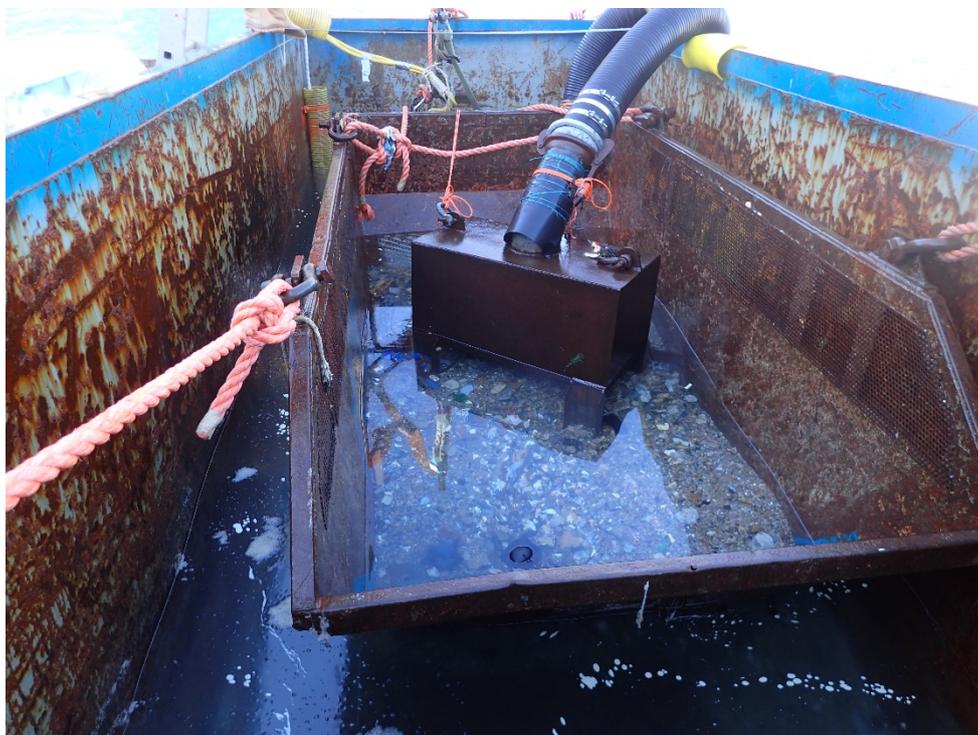
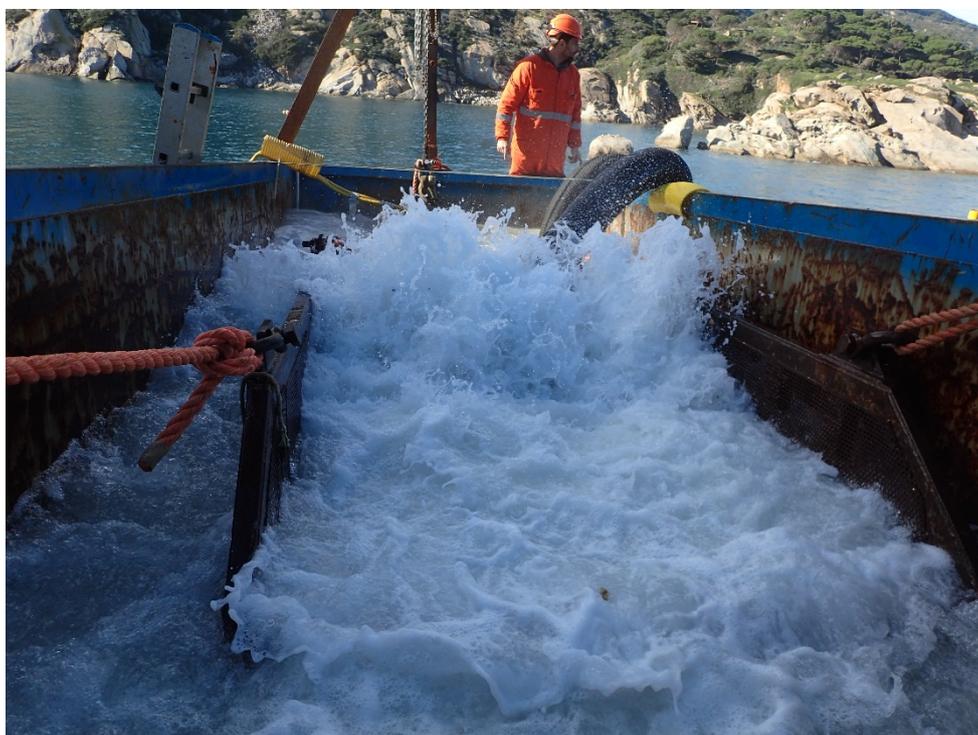
In mattinata proseguono le attività di Micoperi mirate alla pulizia dei fondali; il personale CIBM si reca al bordo per verificare gli effetti delle modifiche sulle acque di scarico. Tale acqua viene infatti ora versata in uno scarrabile contenuto all'interno di un contenitore di dimensioni maggiori. Nel primo scarrabile, quello più interno, l'aria si separa dall'acqua e il sedimento più grossolano, assieme a pezzi di vetro, di cemento e detriti vari, decanta sul fondo. L'acqua in eccesso tracima dallo scarrabile interno verso quello esterno, più grande, dove una pompa la cattura e la spinge verso i geosacchi. In questa vasca il materiale sabbioso decanta ulteriormente. All'interno dei geosacchi viene poi aggiunto il flocculante per favorire la flocculazione del materiale più sottile.

La modifica apportata evita l'ingresso nei sacchi sia di acqua e aria con forte pressione sia di materiale quali vetri e detriti vari, pericolosi per l'integrità dei sacchi stessi. Micoperi si riserva di fare ulteriori piccole migliorie (regolazione della portata della pompa, velocità di circolazione dell'acqua, ecc.).

La modifica all'impianto di trattamento dei sedimenti: l'acqua arriva in uno scarrabile, sedimenta il materiale più grossolano, tracima nello scarrabile più grande e da qui presa e immessa nei geosacchi, liberata da detriti, sedimenti grossolani e aria. A sinistra i due scarrabili ad impianto fermo, a destra con l'acqua in arrivo

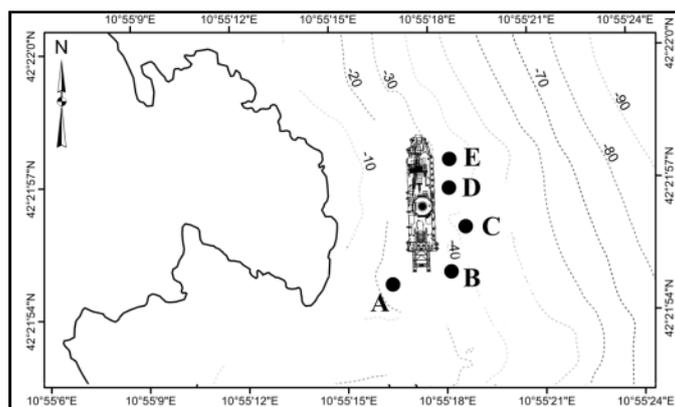
Al fine di monitorare la qualità delle acque in uscita, nella parte centrale della giornata sono state effettuate 5 stazioni di misura con sonda multiparametrica intorno la Micoperi Trenta. Tutte le variabili misurate risultano nella norma, ma si osserva ancora un aumento della torbidità (max. 3.6 FTU) nelle stazioni più prossime (D e E) alla fuoriuscita delle acque reflue della sorbonatura.

Le 5 stazioni di misura con sonda multiparametrica.

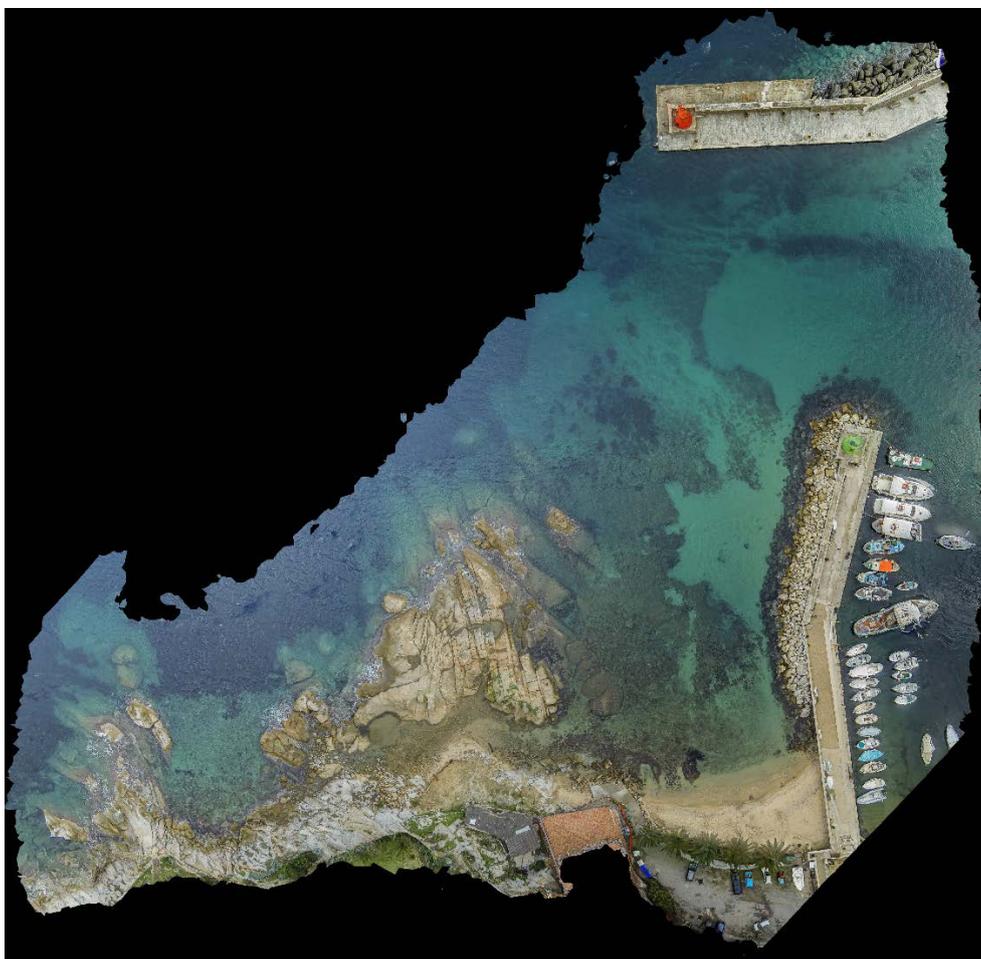
Nel pomeriggio viene effettuato un survey mediante drone in prossimità dell’antemurale del faro verde, antistante la spiaggia del Demo’s Hotel. Il fine di questa ripresa è quello di verificare lo stato attuale dei popolamenti bentonici, e della prateria di Posidonia in particolare, in quest’area. Le fotografie georeferenziate riprese dal drone sono state mosaicate per ottenere una unica immagine di dettaglio di seguito riportata:

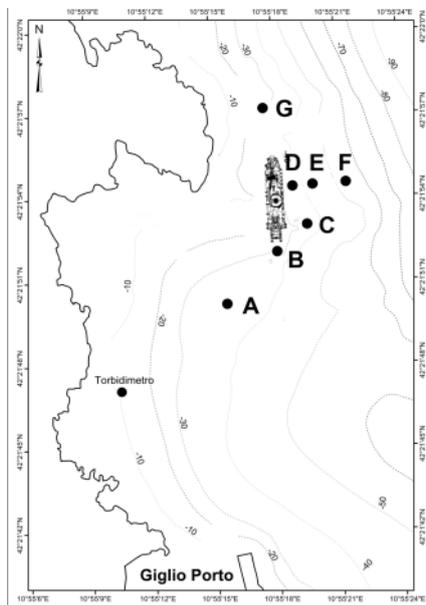
La posizione delle 7 stazioni di monitoraggio.

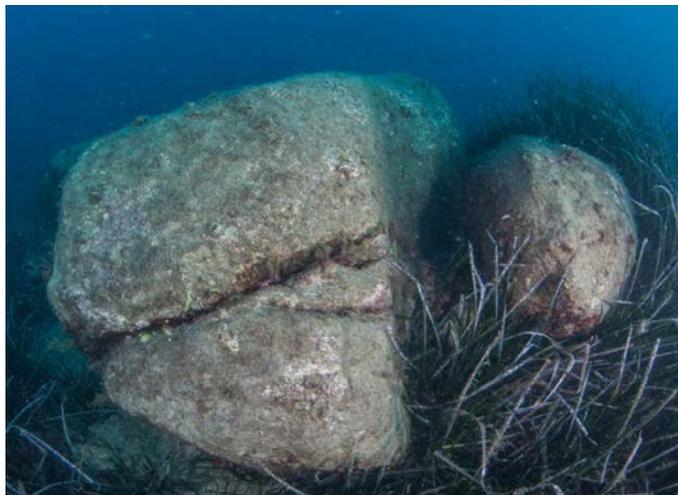
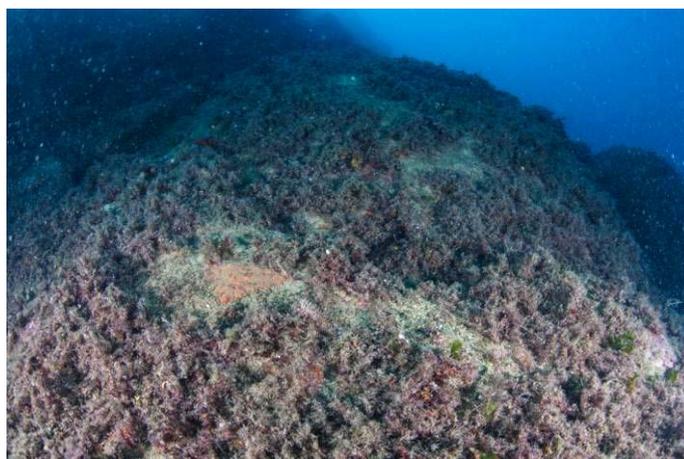
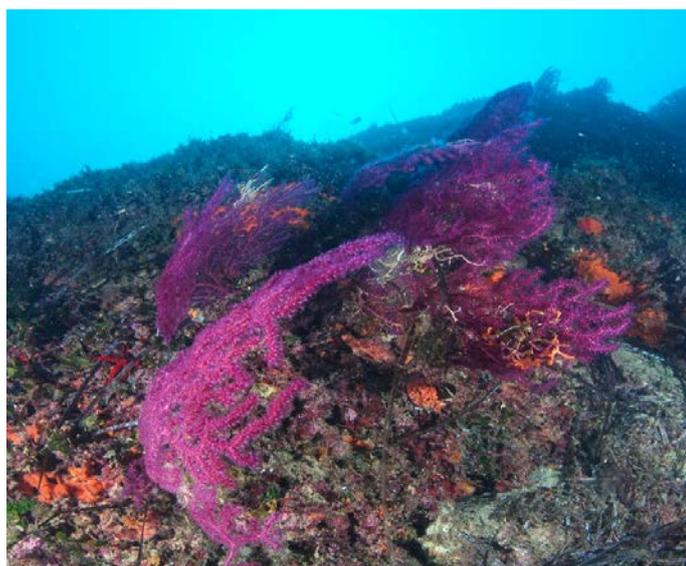
Durante la mattinata è stato effettuato un survey in immersione subacquea lungo il versante settentrionale delle Scole al fine di valutare lo stato di salute dei popolamenti bentonici. La posizione delle Scole, localizzate poche centinaia di metri a Sud dell'area di cantiere, e la presenza su questi fondali della Posidonia e di delicati popolamenti del Coralligeno, rende necessario il monitoraggio frequente di questo sito per segnalare immediatamente eventuali anomalie. Il popolamento dominato dalle alghe infralitorali fotofile è insediato sui substrati duri nei primi 15 m di profondità mentre quello delle alghe sciafile con il turf a *Phyllophora crista* è diffuso tra 15 e 35 m di profondità. I concrezionamenti del coralligeno si sviluppano già a partire da 20 m di profondità, occupando le porzioni di fondale più in ombra. Tale popolamento si presenta piuttosto ricco, con gorgonie rosse, spugne, briozoi, ecc. Posidonia insediata per lo più su roccia è presente fino a 20-25 m di profondità. I popolamenti presenti non mostrano segni di stress o altre anomalie.

Particolare dei popolamenti che colonizzano i fondali delle Scole, lato Nord: A - popolamenti infralitorali fotofili; B –popolamenti infralitorali sciafili: turf a *Phyllophora crispa*; C - Coralligeno.

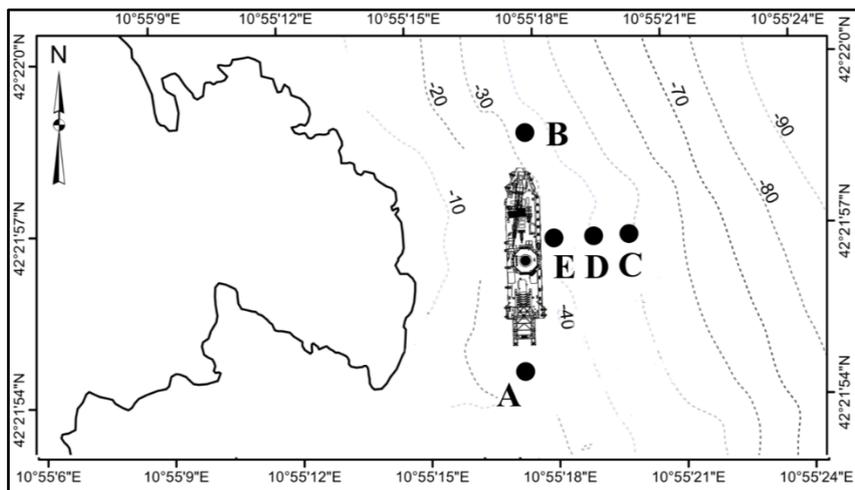
In mattinata proseguono le attività di rimozione dei sedimenti. Al fine di monitorare se il rilascio di acque reflue possano influenzare in qualche modo i parametri fisico-chimici delle acque, il personale CIBM effettua 5 stazioni di misura con sonda multiparametrica CTD lungo la colonna d'acqua. Non si segnalano anomalie particolari. Anche la torbidità in prossimità del punto di fuoriuscita delle acque dall'impianto non presenta una particolare torbidità (max 2.8 FTU), considerando che oggi la diffusa condizione generale di acqua non limpida è dovuta all'elevata presenza di materia organica (come evidenziato dagli elevati valori di clorofilla disciolta).

Le 5 stazioni di misura con sonda multiparametrica.

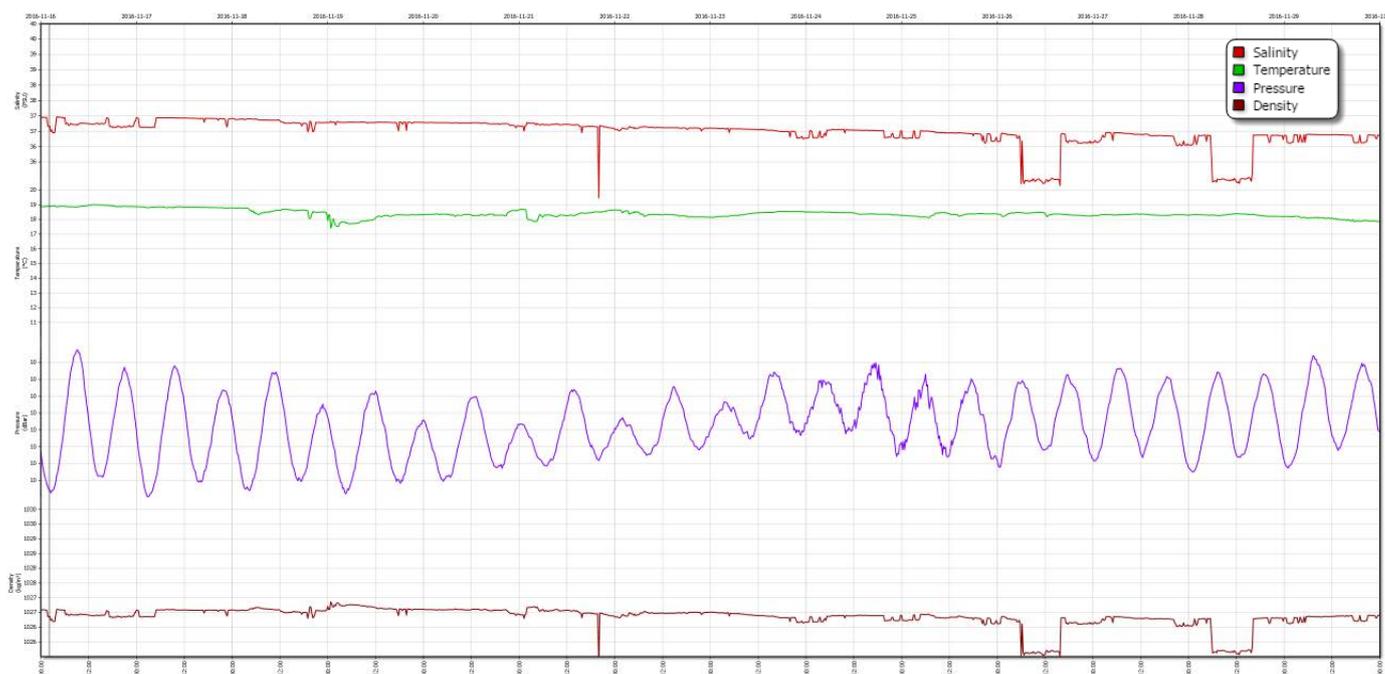
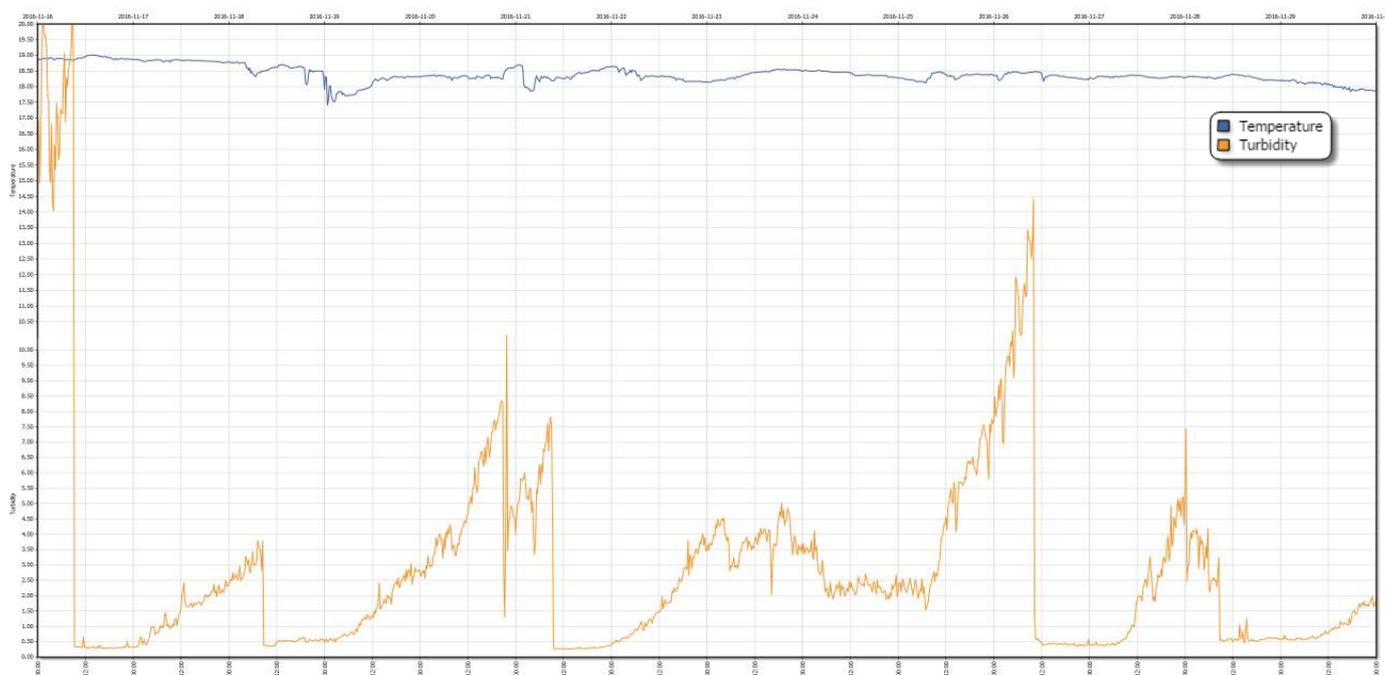
In questo periodo la sonda multi parametrica fissa ha fornito valori dei parametri delle acque illustrati nei grafici sottostanti. La temperatura dell'acqua mostra un trend in continua diminuzione, passando da 18,9,0 °C a 17,9 °C. Lo strumento ha evidenziato i soliti andamenti oscillanti dei valori di torbidità, legati alla crescita di alghe sul sensore. Causa le frequenti cattive condizioni meteo marine, in questo periodo non sempre è stato possibile pulire lo strumento che ha segnato così valori anomali a causa della copertura algale del sensore.
