<b>PROJECT</b> <b>WP9 SITE REMEDIATION PROJECT</b>	<b>COMPANY</b>

Doc. n. RMAO 63: 01 - 15 Agosto 2017	Rev 00

## RAPPORTO MONITORAGGIO AMBIENTALE PER L'OSSERVATORIO

### N#063: Periodo 01-15 Agosto 2017

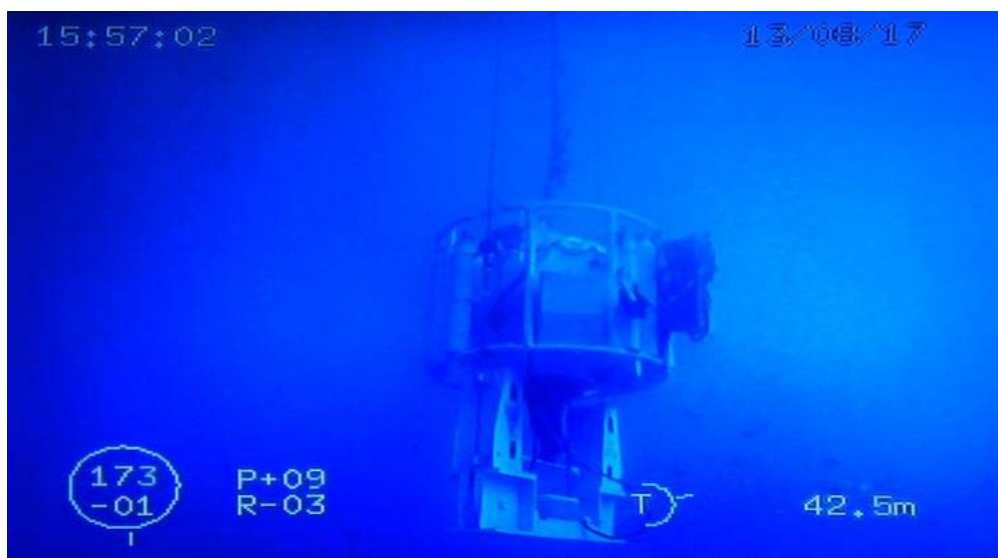
Il personale CIBM si è recato a bordo della Micoperi Trenta al fine di seguire più da vicino le operazioni di pulizia dei fondali dell'area WG-B. Si è provveduto al campionamento dell'acqua in uscita dal sistema di aspirazione e trattamento dei sedimenti per le analisi ecotossicologiche e chimiche delle acque in uscita. I 2 campioni contenenti rispettivamente 2 l di acqua sono stati congelati e saranno inviati in laboratorio prima possibile per le analisi.

La campana ripresa dal ROV prima di essere riportata a bordo.

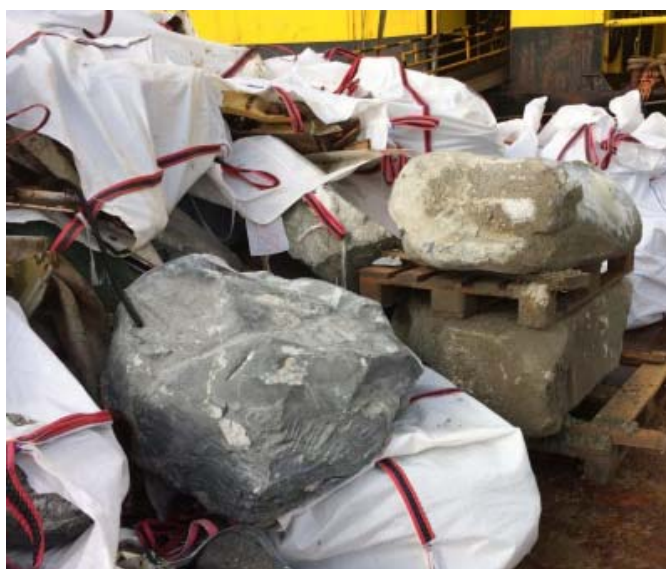
Proseguono le attività di aspirazione nell' area WG-B. Si segnala la presenza di blocchi di cemento di cospicue dimensioni, che vengono rimossi manualmente dal personale Micoperi.

Blocchi di cemento venuti alla luce durante le fasi di aspirazione in alto fondale.
